## BITACORA ELECTRÓNICA DE OBRA

| Si | 60 | 16-02-2021 | Corredor vial Lima-Canta-<br>Huayllay-Dv. Cochamarca-<br>Emp. PE 3N Obras de<br>Rehabilitación y Mejoramiento | M A N U E L J A V I E R<br>FLORENCIO RADO |

SALDO DE OBRA INICIAL (OI): TRAMO 2: CANTA – HUAYLLAY DEL MEJORAMIENTO, REHABILITACIÓN Y CONSERVACIÓN POR NIVELES DE SERVICIO Y OPERACIÓN DEL CORREDOR VIAL, LIMA – CANTA – HUAYLLAY – DV. COCHAMARCA – EMP. PE 3N  
CONTRATISTA: CHINA ROAD AND BRIDGE CORPORATION SUCURSAL PERU (CONTRATO N° 103-2019-MTC/20)  
SUPERVISOR: CONSORCIO CESEL - CAL Y MAYOR (CONTRATO DE CONSULTORIA DE OBRA N° 077-2014-MTC/20)

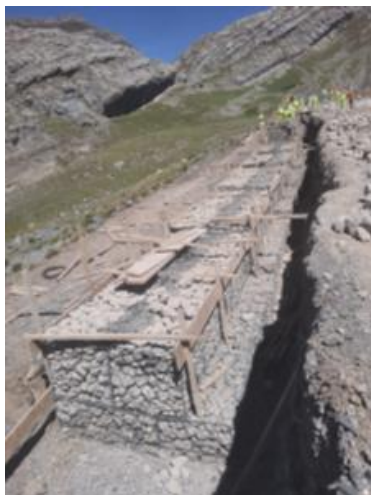
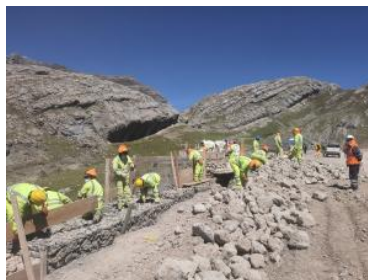
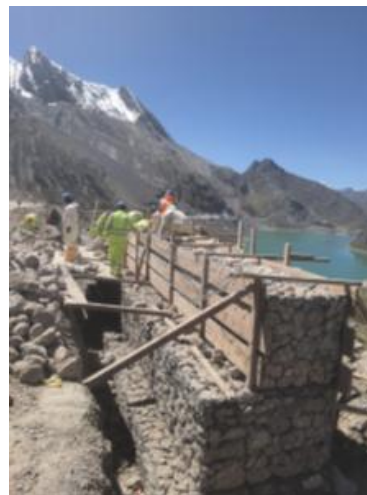
OBRA INICIAL (OI): TRAMO 2: CANTA - HUAYLLAY  
SECTOR ENTRE LAS PROGRESIVAS DEL KM 38+770 AL KM 38+890  
GAVIÓN TIPO CAJA

SE CONSTATÓ QUE SE REALIZAN TRABAJOS Y ACTIVIDADES PARA LA PARTIDA  
DE GAVIÓN TIPO CAJA ENTRE LAS PROGRESIVAS DEL KM 38+770 AL KM 38+890  
CON VEINTICUATRO TRABAJADORES, UN CAPATAZ, DOS VIGIAS,  
HERRAMIENTAS Y MATERIALES.

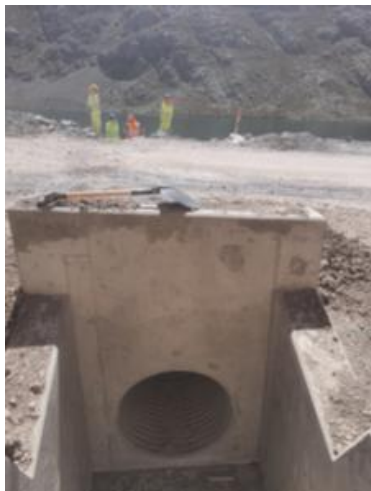
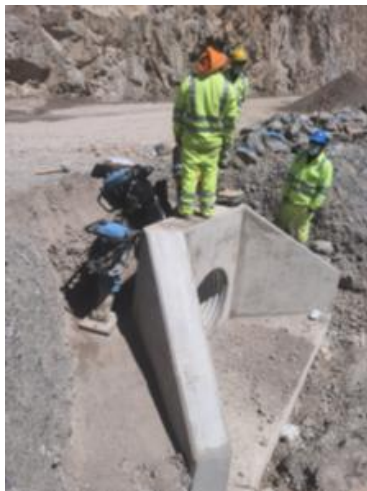
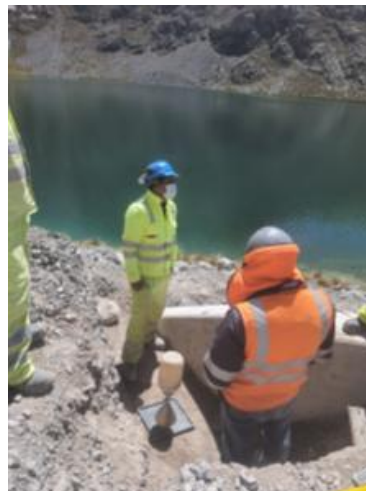
OBRA INICIAL (OI): TRAMO 2: CANTA - HUAYLLAY  
SECTOR ENTRE LAS PROGRESIVAS DEL KM 39+319  
RELLENO EN EL ALERO DE SALIDA DE LA ALCANTARILLA DE TUBERIA METALICA  
CORRUGADA

SE CONSTATÓ QUE SE REALIZAN TRABAJOS Y ACTIVIDADES PARA LA PARTIDA  
DE ALCANTARILLA DE TUBERIA METALICA CORRUGADA EN SU COMPONENTE  
DE RELLENO EN EL ALERO DE SALIDA ENTRE LAS PROGRESIVAS DEL KM  
39+319 CON TRES TRABAJADORES, MATERIALES, HERRAMIENTAS,  
VIBROPISONES Y UN TECNICO LABORATORISTA.

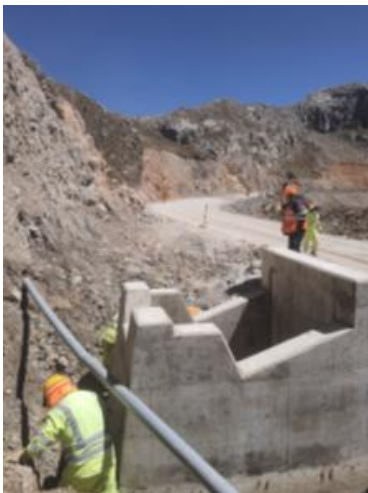
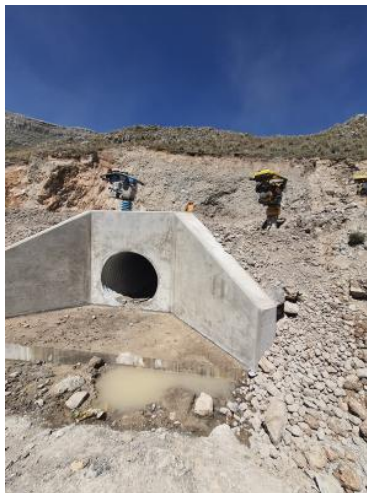
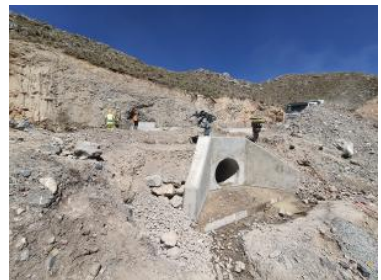
OBRA INICIAL (OI): TRAMO 2: CANTA - HUAYLLAY  
SECTOR ENTRE LAS PROGRESIVAS DEL KM 39+650  
RELLENO EN EL ALERO DE SALIDA DE LA ALCANTARILLA DE TUBERIA METALICA  
CORRUGADA

SE CONSTATÓ QUE SE REALIZAN TRABAJOS Y ACTIVIDADES PARA LA PARTIDA  
DE ALCANTARILLA DE TUBERIA METALICA CORRUGADA EN SU COMPONENTE  
DE RELLENO EN EL ALERO DE SALIDA ENTRE LAS PROGRESIVAS DEL KM  
39+650 CON TRES TRABAJADORES, MATERIALES, HERRAMIENTAS,  
VIBROPISONES Y UN CAPATAZ.

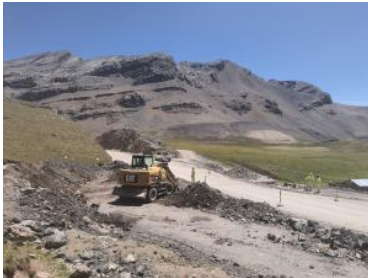
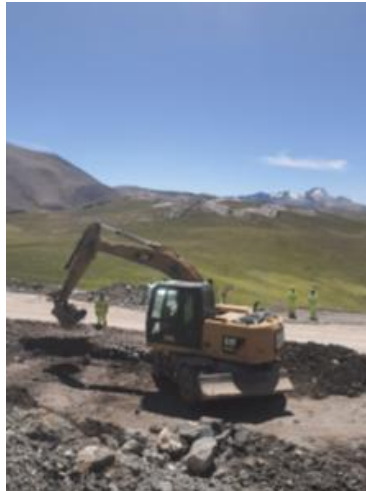
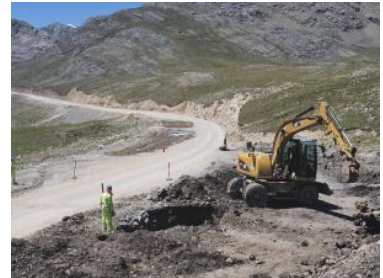
**Actividades:**OBRA INICIAL (OI): TRAMO 2: CANTA - HUAYLLAY  
SECTOR ENTRE LAS PROGRESIVAS DEL KM 40+335  
EXCAVACIÓN PARA CAJA MARCO DE ENTRADA DE ALCANTARILLA TMC**CDescripcion**\_\_\_\_\_:

SE CONSTATÓ LA EJECUCIÓN DE TRABAJOS Y ACTIVIDADES DE EXCAVACIÓN PARA CAJA MARCO DE ENTRADA DE ALCANTARILLA TMC LOCALIZADO ENTRE LAS PROGRESIVAS DEL KM 40+335, CON LA PARTICIPACIÓN DE TRES TRABAJADORES, UNA EXCAVADORA CON SU OPERADOR.

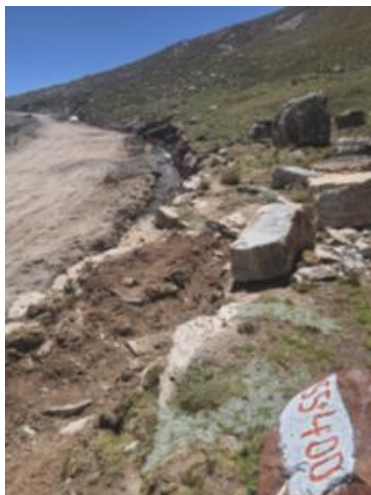
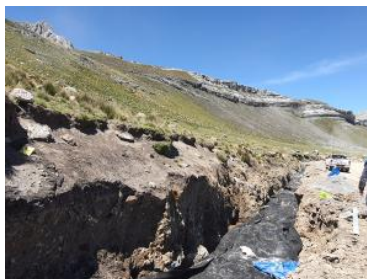
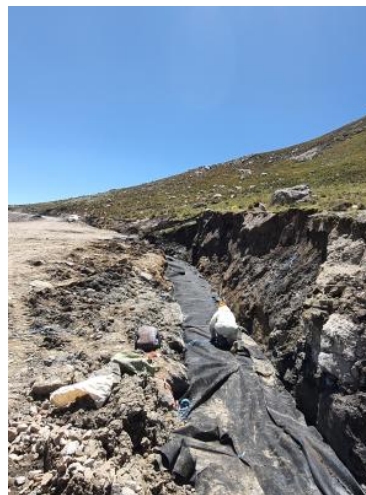
OBRA INICIAL (OI): TRAMO 2: CANTA - HUAYLLAY  
SECTOR ENTRE LAS PROGRESIVAS DEL KM 55+300 AL KM 55+400  
SUBDREN PROFUNDO

SE CONSTATÓ QUE SE REALIZAN TRABAJOS Y ACTIVIDADES DE SUBDREN PROFUNDO ENTRE LAS PROGRESIVAS DEL KM 55+300 AL KM 55+400 CON LA INTERVENCIÓN DE TRES TRABAJADORES

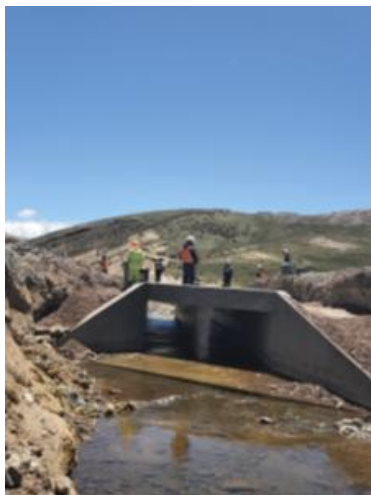
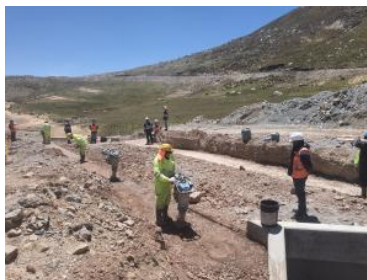
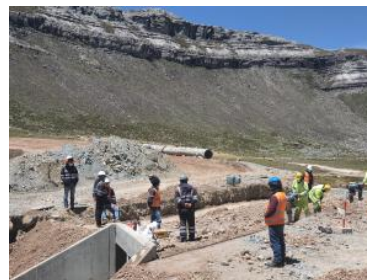
OBRA INICIAL (OI): TRAMO 2: CANTA - HUAYLLAY  
SECTOR ENTRE LAS PROGRESIVAS DEL KM 55+564  
RELLENO PARA ESTRUCTURAS PARA LA ALCANTARILLA MARCO DE CONCRETO

SE CONSTATÓ QUE SE REALIZAN TRABAJOS Y ACTIVIDADES PARA EL RELLENO PARA ESTRUCTURAS PARA LA ALCANTARILLA MARCO DE CONCRETO ENTRE LAS PROGRESIVAS DEL KM 55+564 CON TRES TRABAJADORES CON SUS EQUIPOS VIBROAPISONADORES Y DOS TECNICOS DE LABORATORIO.
