BITACORA ELECTRÓNICA DE OBRA

Confir ma Bitaco ra:	Nro Inform e:	Fecha Informe:	Nombre De La Obra:	Personal Encargado:
	25	26-02-2021	Carretera Chuquicara-Puente Quiroz – Tauca-Cabana-Huandoval-Pallasca, Tramo: Tauca- Pallasca	NATALY SUSI CABALLON PAUCAR

INFORME DIARIO N°25

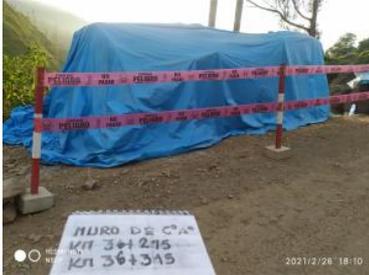
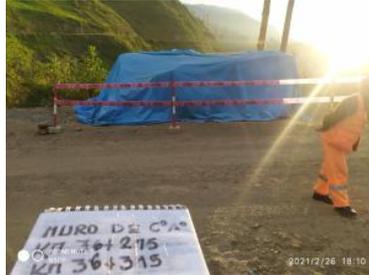
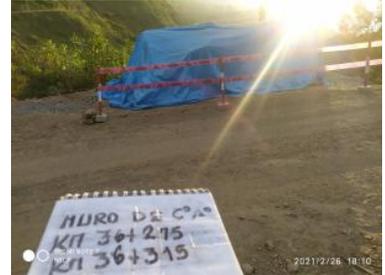
1

Actividades:
 ACOPIO DE CEMENTO EN PUNTO DE TRABAJO DEL KM 36+275 - KM 36+315.

CDescripcion _____:
 - SE APRECIA EL CEMENTO APILADO PROTEGIDO CON UN PLASTICO.

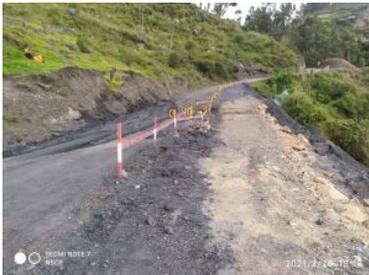
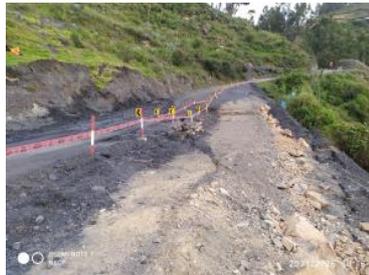
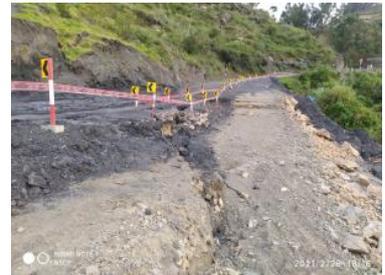
2

Actividades:
 ASENTAMIENTO EN TRAMO DE FALLA GEOLÓGICA KM 34+580 - KM34+610.

CDescripcion _____:
 -SE APRECIA SEÑALIZACIÓN, 1 VIGÍA.

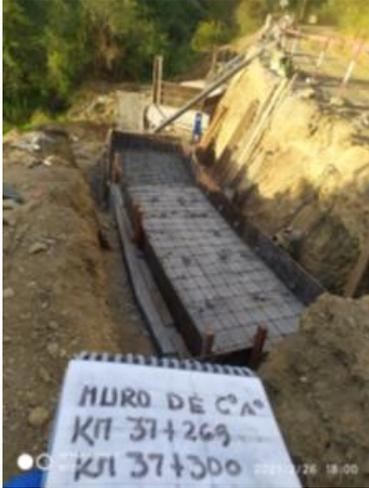
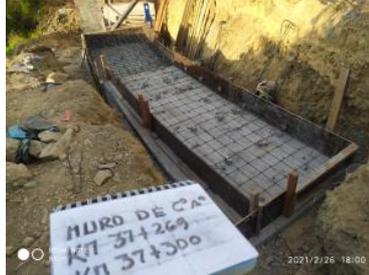
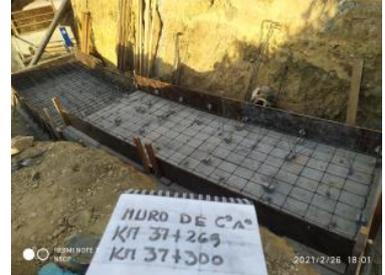
ENCOFRADO Y DISPOSICIÓN DE ACERO EN ZAPATA DEL PAÑO 1 Y 2 PARA EL MURO DE C°A° UBICADO EN EL KM 37+269 - KM 37+300.

MO: 1 CAPATAZ, 1 OFICIAL, 3 OPERARIOS, 4 PEONES, 1 TÉCNICO DE OBRAS DE ARTE DE SUPERVISIÓN, 2 ASISTENTES DE CONTROL DE CALIDAD DE SUPERVISIÓN, 1 INGENIERO ASISTENTE DEL CONTRATISTA.
HERRAMIENTAS MANUALES.

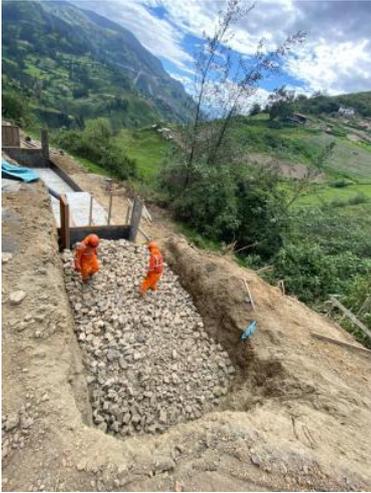
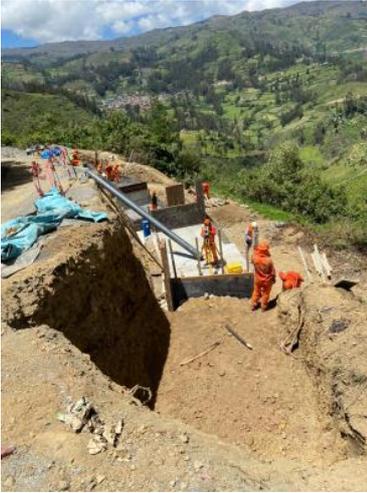
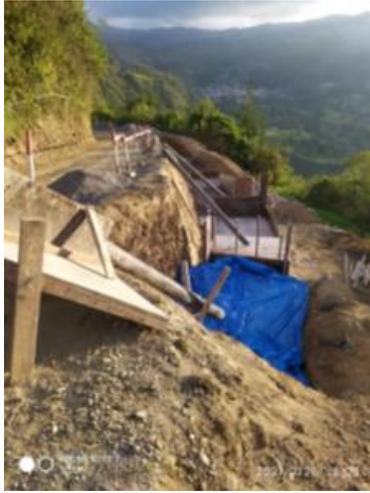
Actividades:
MEJORAMIENTO y COMPACTACIÓN EN SUELO DE CIMENTACIÓN PARA SOLADO DEL PAÑO 7 PARA EL MURO DE C°A° UBICADO EN EL KM 37+269_KM 37+300.

CDescripcion _____:
MO: ING. DE HIDROLOGÍA DE SUPERVISIÓN, 1 TÉCNICO DE OBRAS DE ARTE DE SUPERVISIÓN, 1 TOPOGRAFO DE SUPERVISIÓN, 1 TOPOGRAFO DEL CONTRATISTA, 4 ASISTENTES DE TOPOGRAFÍA DEL CONTRATISTA, 1 TÉCNICO DE SUELOS DE SUPERVISIÓN, 2 ASISTENTES DE CONTROL DE CALIDAD DE SUPERVISIÓN, 1 ASISTENTE DE CALIDAD DEL CONTRATISTA, 1 INGENIERO ASISTENTE DEL CONTRATISTA, 1 CAPATAZ, 1 OPERADOR, 1 OFICIAL, 4 OPERARIOS, 5 PEONES, 2 VIGÍAS.
MAQUINARIAS Y EQUIPOS: 1 RETRO EXCAVADORA, 1 MEZCLADORA DE CONCRETO, 1 ESTACIÓN DE TOTAL, 1 NIVEL DE INGENIERO, 3 PRISMAS, 1 MÁSTIL TELESCÓPICO PARA MINI PRISMA, MIRAS, 1 VIBROCOMPACTADORA MANUAL.

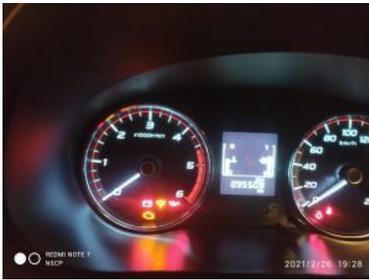
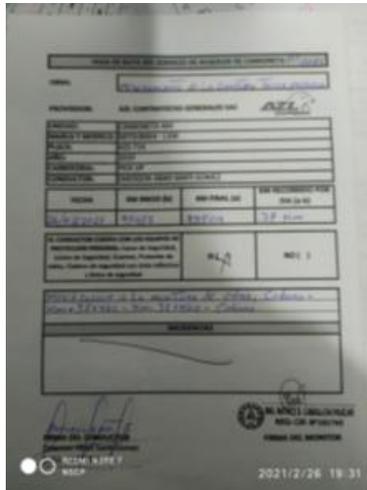
Actividades:
 CONTROL DEL KILOMETRAJE DE LA CAMIONETA

CDescripcion_____:
 CONTROL DEL KILOMETRAJE DE LA CAMIONETA PARA LOS TRABAJOS DE MONITOREO.
