## BITACORA ELECTRÓNICA DE OBRA

### REGISTRO DE LA BITACORA Y FOTO DEL CUADERNO DE OBRA

| Si | N °<br>062-<br>PVN<br>-<br>MJQ<br>Y -<br>2021 | 24-02-2021 | HUANUCO - HUALLANCA<br>(T1) | MICHAEL JESUS QUISPE<br>YAURI. |

OBRA N° 127-2018-MTC/20.2 CON LA EMPRESA CONTRATISTA CR20-(CHINA RAILWAY 20 BUREAU GROUP CORPORATION) PARA LA EJECUCIÓN DE LA OBRA "MEJORAMIENTO, CONSERVACIÓN POR NIVELES DE SERVICIO Y OPERACIÓN DE CORREDOR VIAL HUÁNUCO-LA UNIÓN-HUALLANCA-DV. ANTAMINA/EMP. PE-3N (TINGO CHICO)-NUEVAS FLORES-LLATA-ANTAMINA", TRAMO I: INICIA (HUÁNUCO) KM 00+000 Y CULMINA (PUNTO UNIÓN) KM 52+920.

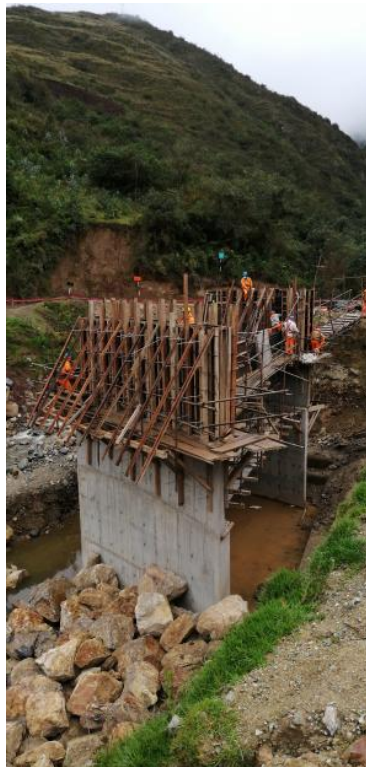
Foto2:

PUENTE SHIRAGRA LONGITUD 15.00 METROS

HABILITACIÓN DEL DE ACERO DE REFUERZO Y ENCOFRADO EN LA 3RA  
ELEVACIÓN DE PANTALLA Y ALEROS DEL ESTRIBO IZQUIERDO.

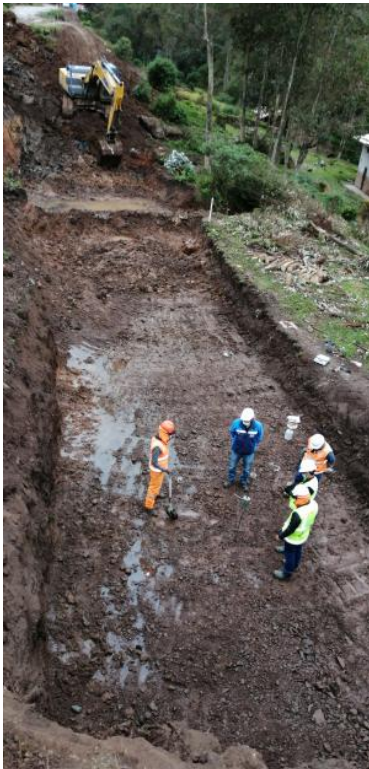
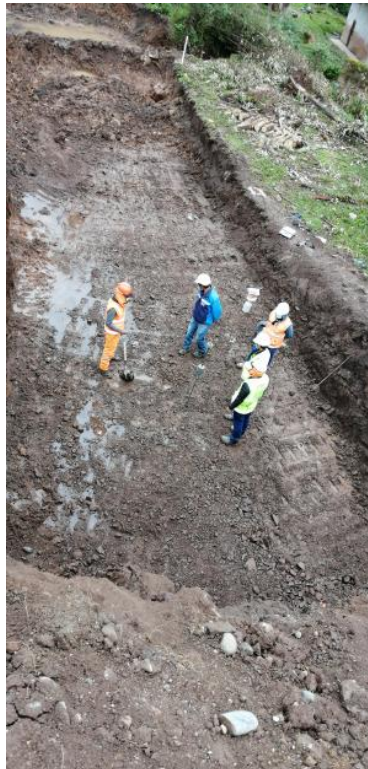
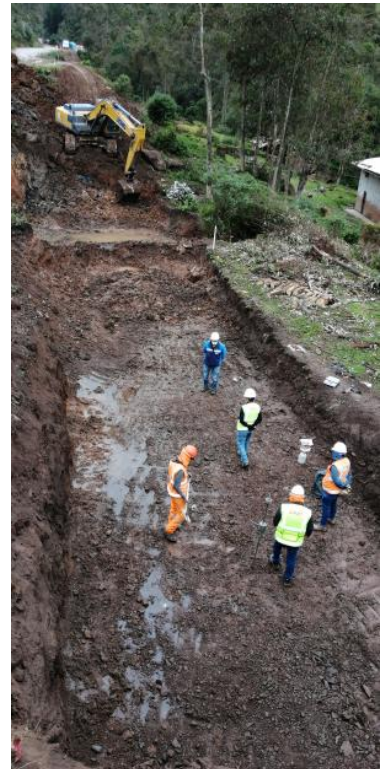
SE VISUALIZA EL ENSAYO DE DPL DEL TERRENO DE FUNDACIÓN DEL MURO DE CONTENCIÓN KM. 44+734.00 - 44+951.00 L.D.

LOS ENSAYOS DE PENETRACIÓN DINÁMICA SE REALIZAN PARA DETERMINAR LA RESISTENCIA DEL SUELO Y ROCA IN-SITU A LA PENETRACIÓN DE UN CONO DINÁMICO.

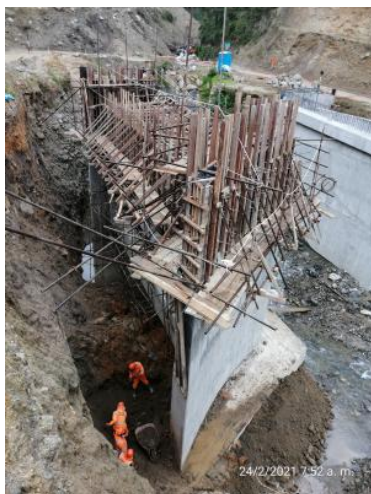
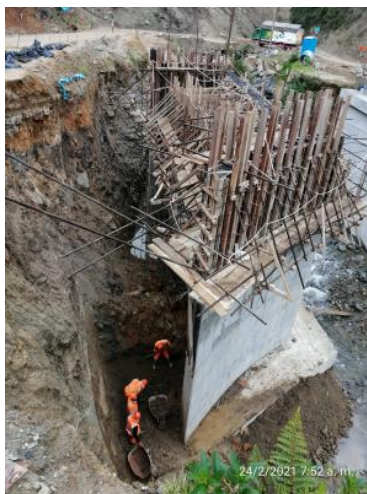
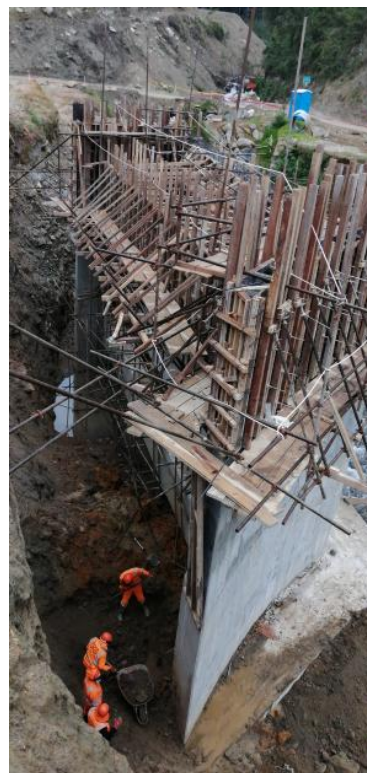
HABILITACIÓN DE MADERA PARA EL ENCOFRADO DE LOS ALEROS Y PANTALLA  
DE LA 3RA ELEVACIÓN DEL ESTRIBO IZQUIERDO DEL PUENTE CHINCHAN.

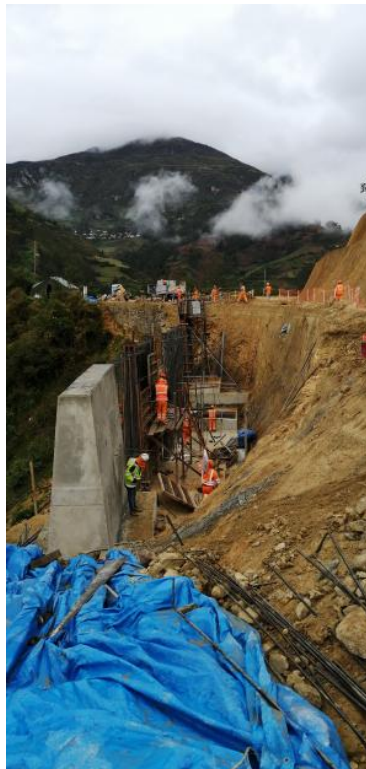
Foto2:

LONG. 35.0 METROS, COLOCACIÓN DE CONCRETO PARA LA CONSTRUCCIÓN DE LA FALSA ZAPATA PARA MURO LADO IZQUIERDO DE VÍA.

ENCOFRADO DE MADERA PARA LA CONSTRUCCIÓN DE LA ZAPATAS DEL MURO DE CONTENCIÓN DE CONCRETO ARMADO

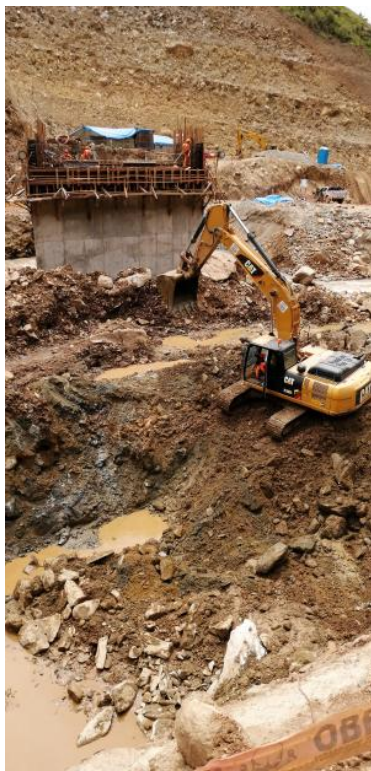
**Foto1:**

PUENTE HIGUERAS LONG. 18 METROS CONTRACTUAL, TRABAJOS DE EXCAVACIONES PARA DESVIÓ DEL CAUCE.

EXCAVACIÓN DEL TERRENO NATURAL PARA CONSTRUCCIÓN DEL ESTRIBO LADO DERECHO

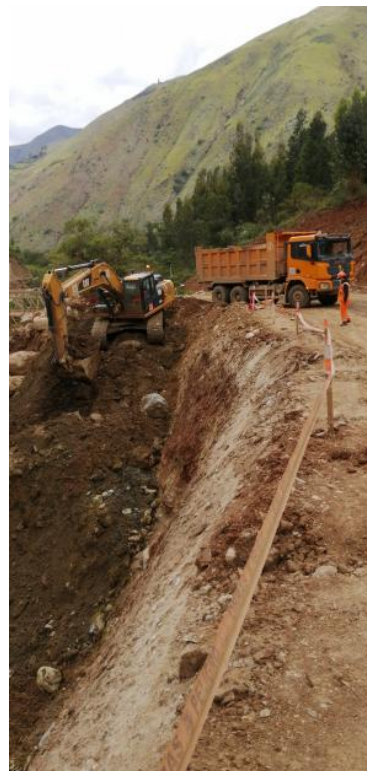
Foto3:

PUENTE HIGUERAS LONG. 18 METROS CONTRACTUAL, TRABAJOS DE  
EXCAVACIONES PARA DESVIÓ DEL CAUCE.EXCAVACIÓN DEL TERRENO NATURAL PARA CONSTRUCCIÓN DEL ESTRIBO  
LADO DERECHO

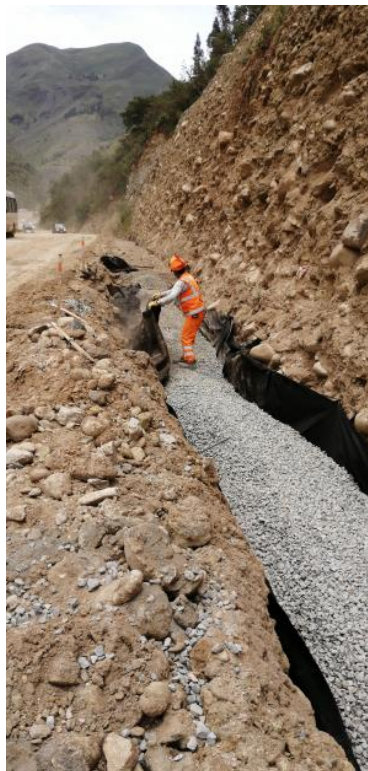
**Foto2:**

EXCAVACIÓN PARA CONSTRUCCIÓN DE SUB DREN.

COLOCACON DE GEOTEXTIL PARA LA CONSTRUCCIÓN DEL SUB DREN

COLOCACIÓN DE CAMA DE ARENA PARA LA CONSTRUCCIÓN DEL SUB DREN  
COLOCACIÓN DE MATERIAL DE FILTRO PARA LA CONSTRUCCIÓN DEL SUB DREN**CDescripcion**\_\_\_\_\_:

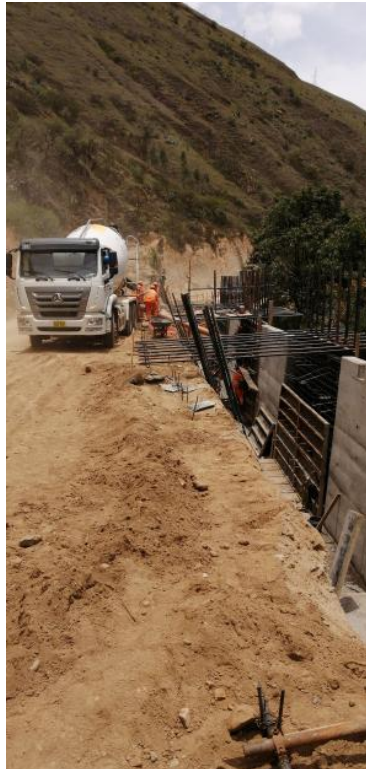
Foto2:

MURO DE CONCRETO ARMADO

ENCOFRADO CON PANELES DE MADERA PARA CONSTRUCCIÓN DEL MURO DE  
CONTENCIÓN DE CONCRETO ARMADO
