## **BITACORA ELECTRÓNICA DE OBRA**

### **REGISTRO DE LA BITACORA Y FOTO DEL CUADERNO DE OBRA**

| Si | 44 | 20-03-2021 | Carretera Chuquicara-Puente Quiroz – Tauca-Cabana-Huandoval-Pallasca, Tramo: Tauca- Pallasca | NATALY SUSI CABALLON PAUCAR |

INFORME DIARIO N°44-2021-MNT. TAUCA-PALLASCA/NSCP

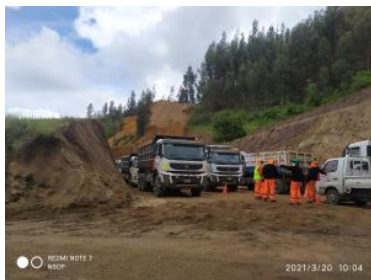
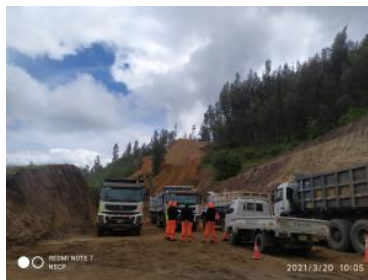
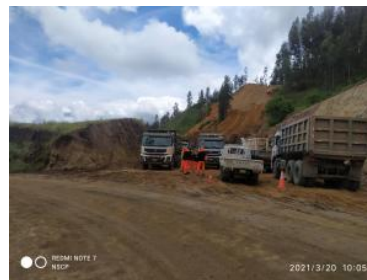
CORTE DE TALUD Y CARGUÍO UBICADO EN EL KM 4+050.

-DURANTE LA MAÑANA SE PUEDE APRECIAR QUE NO SE REALIZO CARGUIO; EL CARGUIO SE REALIZO A PARTIR DE 2PM.

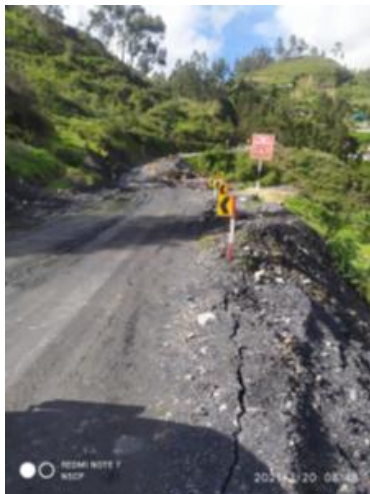
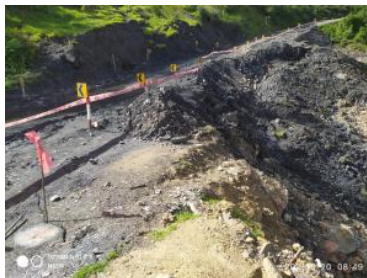
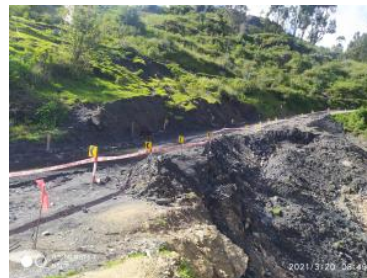
ASENTAMIENTO EN TRAMO DE FALLA GEOLÓGICA KM 34+580 - KM34+610.

Crítico

-SE CONSIDERA COMO ZONA INESTABLE.

-SE APRECIA INCREMENTO DE GRIETAS AL LADO LATERAL IZQUIERDO DE LA PLATAFORMA DE LA VIA.

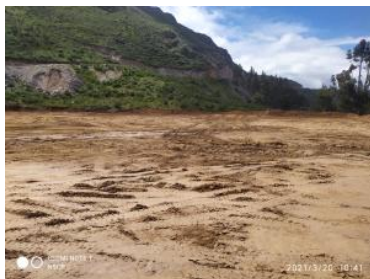
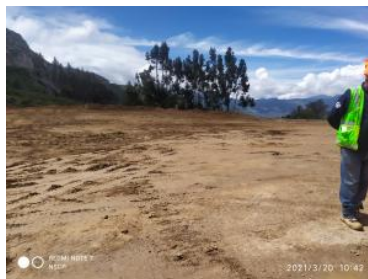
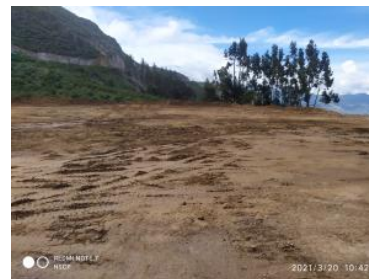
CONFORMACIÓN DE LA PLATAFORMA EN EL DME 1 HUACHASPINA (APROBADA EN EL ADICIONAL N° 01) UBICADO A -6.7 KM DEL INCIO DEL TRAMO.

- DURANTE LA MAÑANA SE PUEDE APRECIAR QUE NO SE REALIZO CARGUIO; EL CARGUIO SE REALIZO A PARTIR DE 2PM.

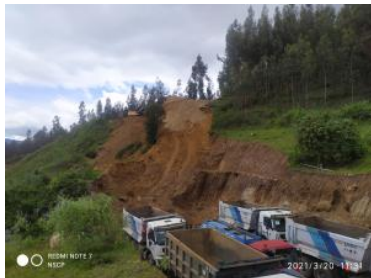
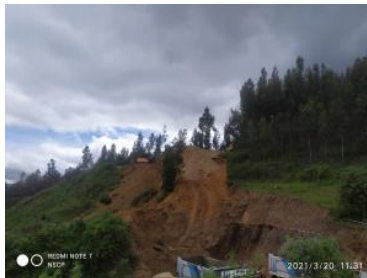
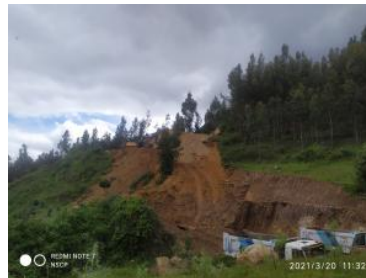
CORTE DE TALUD Y CARGUÍO UBICADO EN EL KM 4+050.

-DURANTE LA MAÑANA SE PUEDE APRECIAR QUE NO SE REALIZO CARGUIO; EL CARGUIO SE REALIZO A PARTIR DE 2PM.

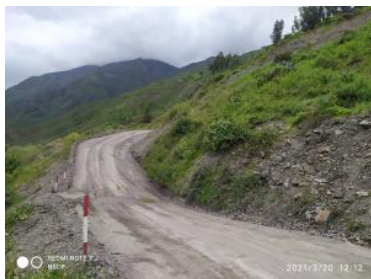
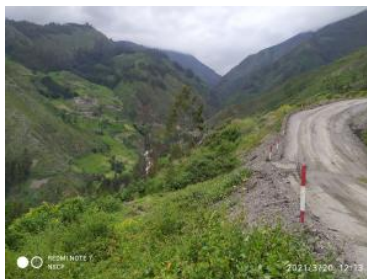
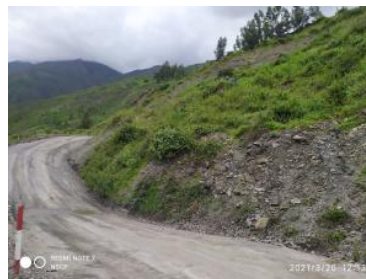
TRAMO DE FALLA GEOLÓGICA NO ESTA INCLUIDO EN EL EXPEDIENTE TECNICO  
KM 9+560 -KM 9+600.

Crítico

-COMO YA SE ESTABA INFORMADO QUE ESTA FALLA GEOLÓGICA ABARCA  
TRES SECTORES DE LA PLATAFORMA VIAL.-LA SUPERVISIÓN ESTÁ SOLICITANDO A LA ENTIDAD QUE SE CONSIDERE  
SECTOR INESTABLE.
