## BITACORA ELECTRÓNICA DE OBRA

| Si | 45 | 22-03-2021 | Carretera Chuquicara-Puente<br>Quiroz – Tauca-Cabana-<br>Huandoval-Pallasca, Tramo:<br>Tauca- Pallasca | NATALY SUSI CABALLON<br>PAUCAR |

INFORME DIARIO N°45-2021-MNT. TAUCA-PALLASCA/NSCP

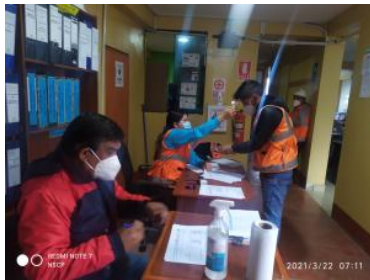
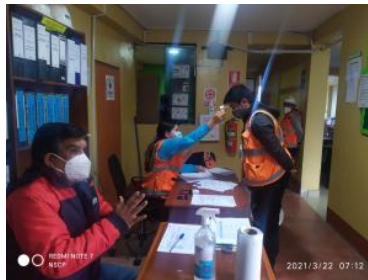
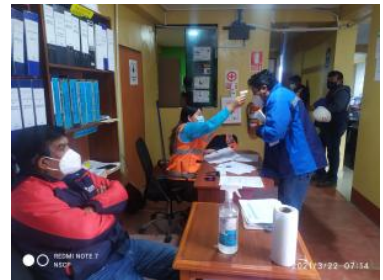
**CONTROL DE TEMPERATURA, RELLENADO DE FICHA DE SINTOMATOLOGÍA COVID Y DESINFECCIÓN DE MANOS DEL PERSONAL DE SUPERVISIÓN ANTES REALIZAR SUS ACTIVIDADES.**

**-SE APRECIA AL ESPECIALISTA DE SEGURIDAD Y A LA ENFERMERA TOMANDO LA TEMPERATURA DE LOS COLABORADORES DE SUPERVISIÓN ANTES DE REALIZAR SUS ACTIVIDADES.  
-CONTROL DEL RELLENADO DE LA FICHA SINTOMATOLOGICA.**

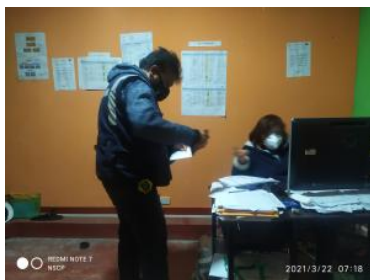
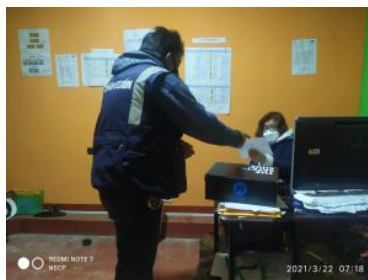
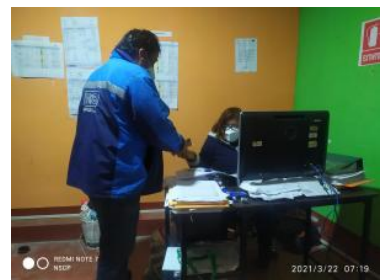
**Personal Encargado:****NATALY SUSI CABALLON  
PAUCAR****Nivel:****No Aplica****Fecha De Fotografia:****22-03-2021****Actividades:****ENTREGA DE MASCARILLAS Y EPPs A LOS COLABORADORES DE SUPERVISIÓN.****CDescripcion\_\_\_\_\_:****-SE APRECIA QUE LA ADMINISTRADORA ENTREGA LOS EPPs Y MASCARILLAS A  
LOS COLABORADORES DE SUPERVISIÓN.****Foto1:**

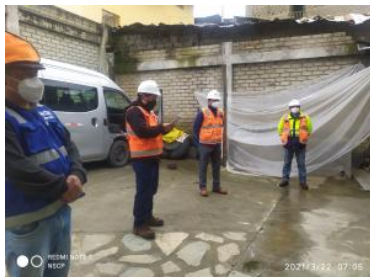
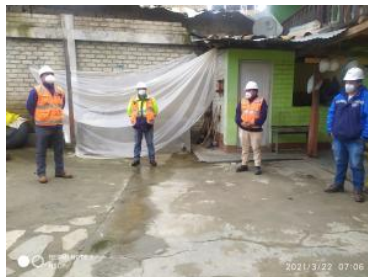
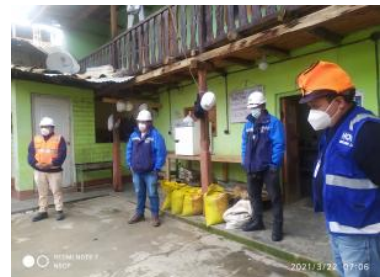
**Personal Encargado:****NATALY SUSI CABALLON  
PAUCAR****Nivel:****No Aplica****Fecha De Fotografia:****22-03-2021****Actividades:****CHARLA DE SEGURIDAD DE LOS COLABORADORES DE LABORATORIO.****CDescripcion\_\_\_\_\_:****- TEMA QUE CONTAMINACIÓN SONORA, PROTECCIÓN AURICULAR.****Foto1:**

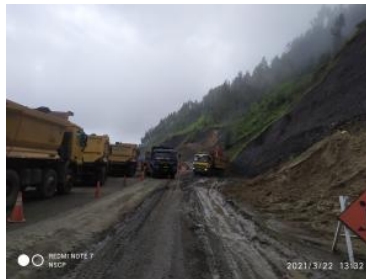
CARGUIO DE MATERIAL ACOPIADO EN EL KM 2+000.

MO: 1 CAPATAZ, 1 OFICIAL, 2 VIGÍAS, 4 OPERADORES.  
EM: 1 EXCAVADORA, 3 VOLQUETES, .

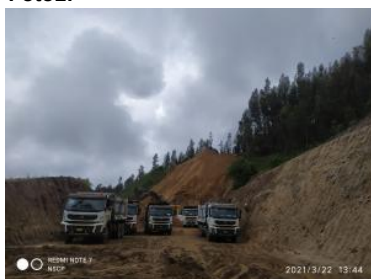
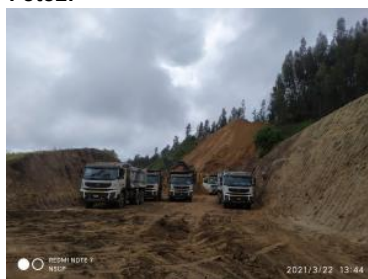
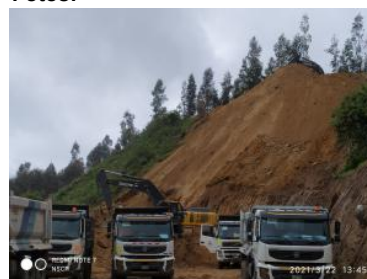
CORTE DE TALUD Y CARGUÍO UBICADO EN EL KM 4+050.

MO: 1 INGENIERO ENCARGADO DEL FRENTE, 1 OFICIAL, 1 PERSONAL DE PISO,  
14 OPERADORES, 2 VIGÍAS.

EM: 2 EXCAVADORAS SOBRE ORUGA, 12 VOLQUETES.

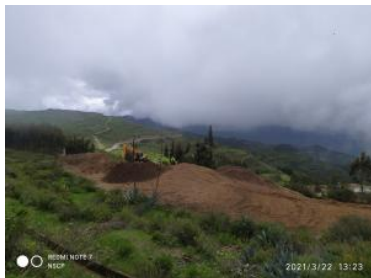
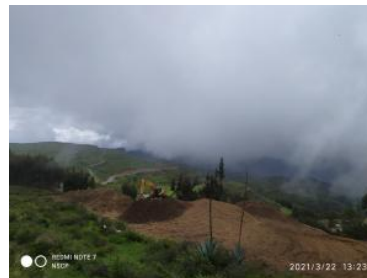
EXTRACCIÓN Y ACOPIO DE MATERIAL PARA SUB BASE Y RELLENO EN LA  
CANTERA LLAPO UBICADO EN EL -0.63 KM DEL TRAMO DE INICIO.

MO: 1 CAPATAZ, 1 PERSONAL DE PISO, 1 OPERADOR, 2 VIGÍAS.  
EM: 1 EXCAVADORA SOBRE ORUGA.

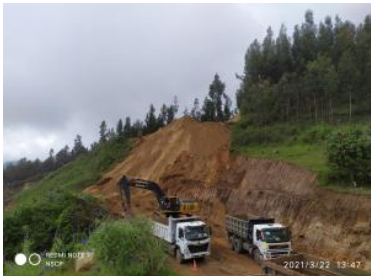
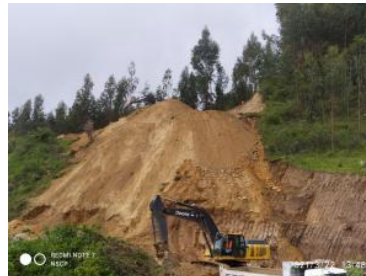
CORTE DE TALUD Y CARGUÍO UBICADO EN EL KM 4+050.

**CDescripcion\_\_\_\_\_:**MO: 1 INGENIERO ENCARGADO DEL FRENTE, 1 OFICIAL, 1 PERSONAL DE PISO,  
14 OPERADORES, 2 VIGÍAS.

EM: 2 EXCAVADORAS SOBRE ORUGA, 12 VOLQUETES.

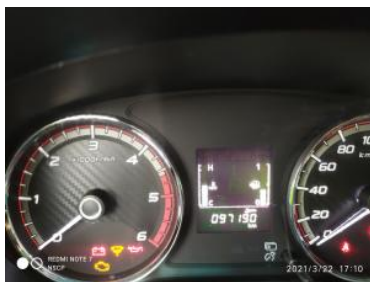
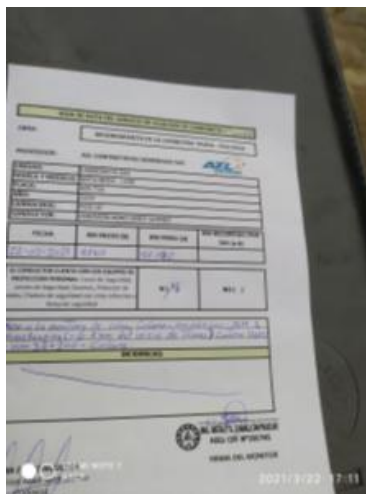
CONTROL DEL KILOMETRAJE DE LA CAMIONETA.

CONTROL DEL KILOMETRAJE DE LA CAMIONETA PARA LOS TRABAJOS DE MONITOREO.

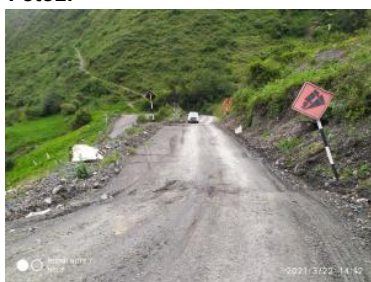
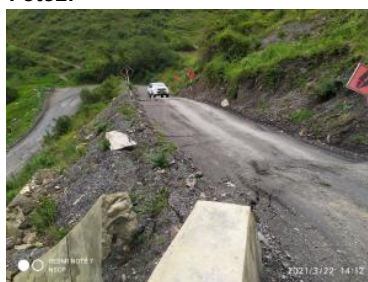
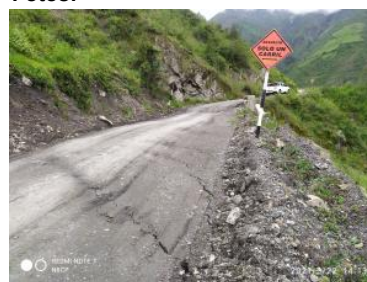
**Personal Encargado:**
**NATALY SUSI CABALLON  
PAUCAR**
**Nivel:**
**Moderado**
**Fecha De Fotografia:**
**22-03-2021**
**Actividades:**
**ASENTAMIENTO KM 12+020+ 12+060**
**CDescripcion\_\_\_\_\_:**
**- SE APRECIA ASENTAMIENTO DE LA PLATAFORMA A CONSECUENCIA DEL  
COLAPSO DE UN MURO EXISTENTE.**
**Foto1:**

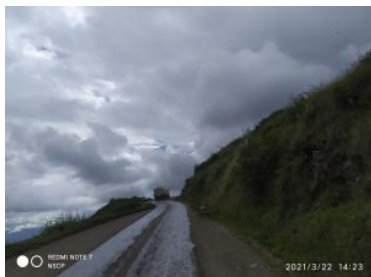
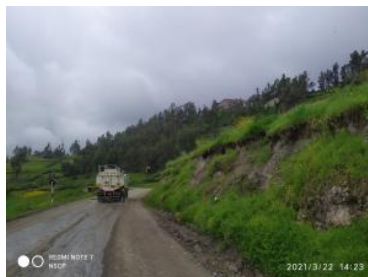
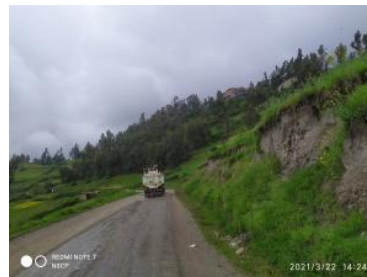
**Personal Encargado:**
**NATALY SUSI CABALLON  
PAUCAR**
**Nivel:**
**No Aplica**
**Fecha De Fotografia:**
**22-03-2021**
**Actividades:**
**RIEGO KM 15+800 AL KM 17+000**
**CDescripcion\_\_\_\_\_:**
**MO: 1 OPERADOR.  
EM: 1 TANQUE CISTERNA.**
**Foto1:**

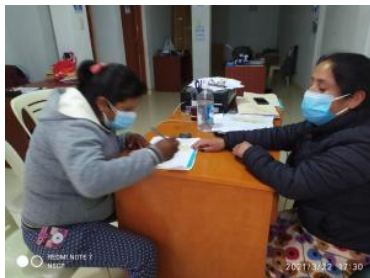
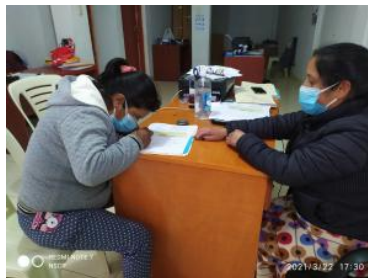
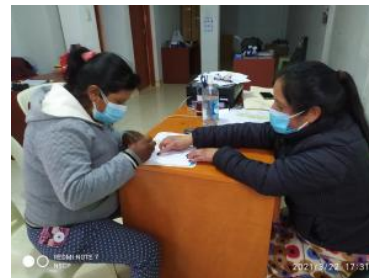
PACRI: PAGO POR DERECHO DE VÍA DEL SECTOR DE CABANA.

-LA ADMINISTRADORA ESTA REALIZANDO FIRMA DE LOS CHEQUES POR EL PAGO DE AREAS PRIVADAS QUE INTERVIENEN EN EL DERECHO DE VIA PARA SER PASADOS COMO POSECIÓN DEL ESTADO,
