## BITACORA ELECTRÓNICA DE OBRA

NUMERO DE INFORME : 0034

OBRA: MEJORAMIENTO DE LA CARRETERA OYON - AMBO TRAMO 2 DESVIO CERRO DE PASCO DESVIO CHACAYAN

Visita de monitoreo desde la progresiva 214+500 ( Poblado de Yanahuanca) hasta 230+000 ( DESVIO CHACAYAN )

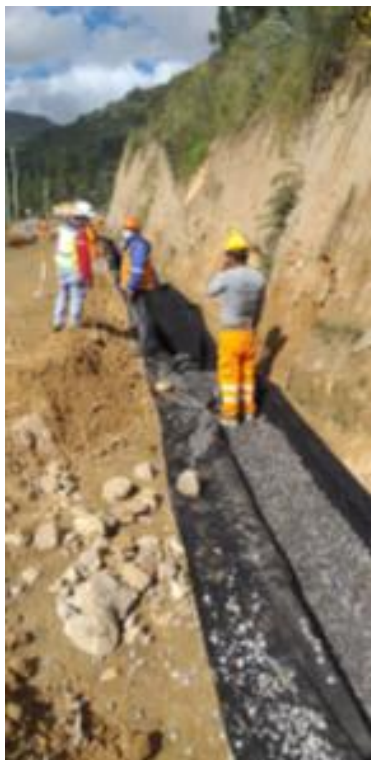
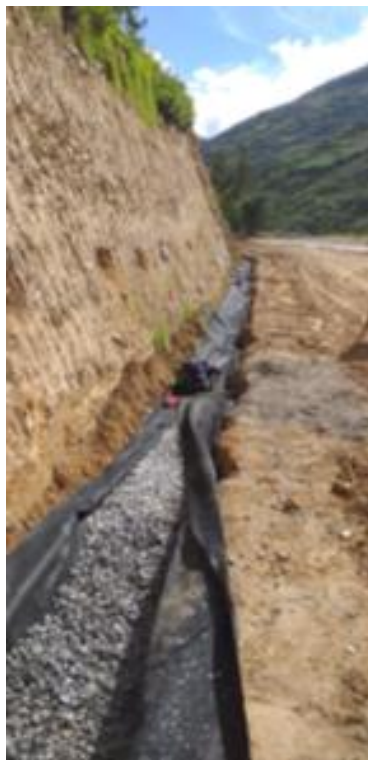
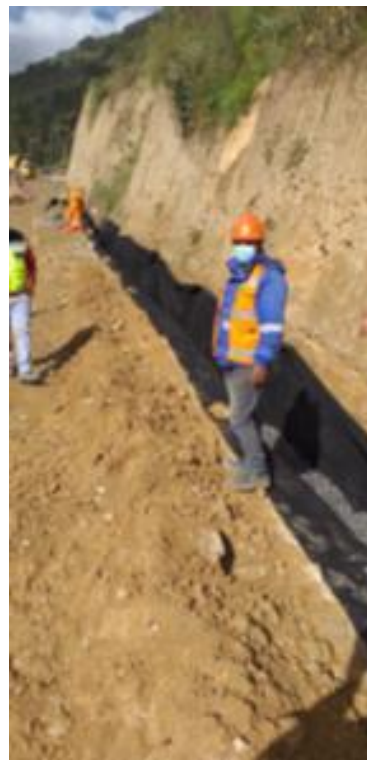
PROGRESIVA KM. 220+160 a KM. 220+ 252  
600.0 OBRAS DE ARTE Y DRENAJE:  
605.B MATERIAL FILTRANTE  
650.G GEOTEXTIL NO TEJIDO CLASE 1  
625.A SUBDREN TIPO 1

En las progresivas km. 220+160 a km. 220+252 se realiza el cierre del geotextil del subdren tipo 1 en el margen izquierdo de la vía. trabajan: 1 capataz, 2 obreros.

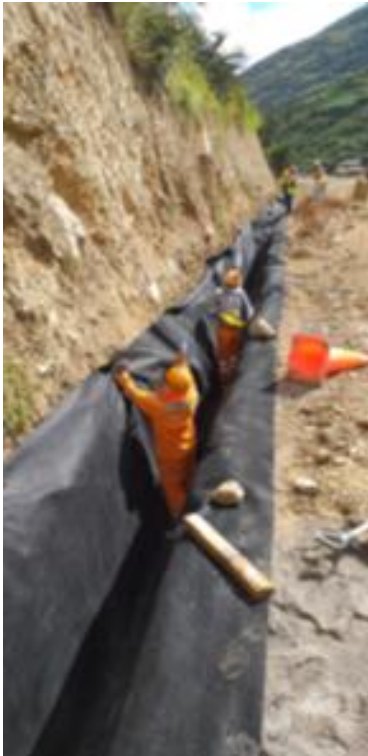
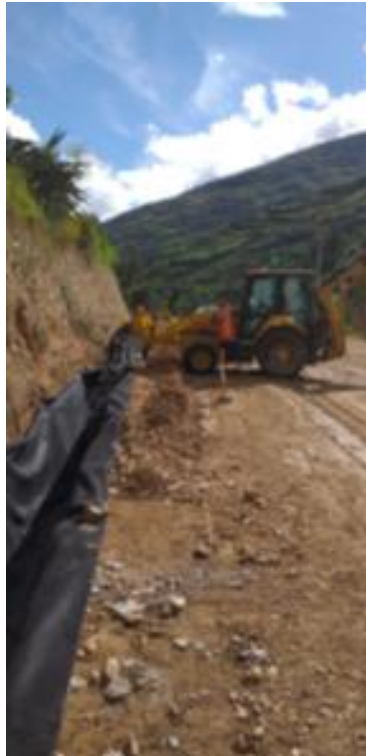
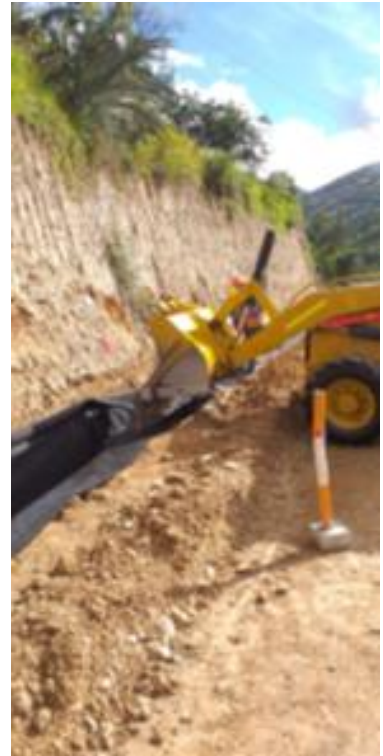
**Panel Fotográfico de la Bitacora de Obras****Personal Encargado:****BORIS WALTER AYLLÓN  
CARCELÉN****Nivel:****No Aplica****Fecha De Fotografia:****08-04-2021****Actividades:****PROGRESIVA KM. 220+120 a KM. 220+ 160  
600.0 OBRAS DE ARTE Y DRENAJE:  
605.B MATERIAL FILTRANTE  
650.G GEOTEXTIL NO TEJIDO CLASE 1****CDescripcion\_\_\_\_\_:****En las progresiva km. 220+120 a km. 220+160 se realiza la colocación de geotextil tipo 1 y relleno con material filtrante. Se utiliza una retroexcavadora. trabajan: 1 capataz, 4 obreros. 1 operador.****Foto1:**

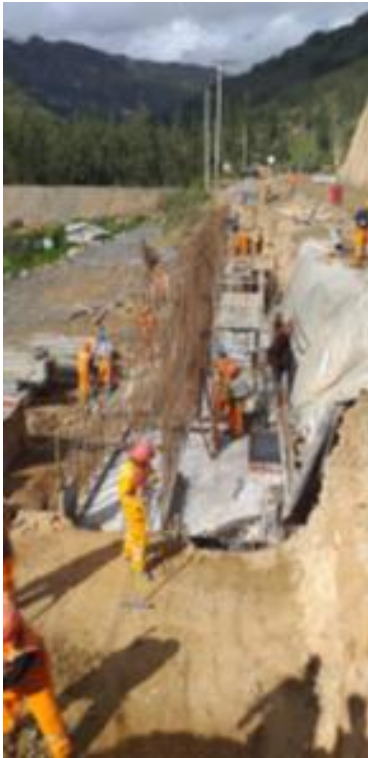
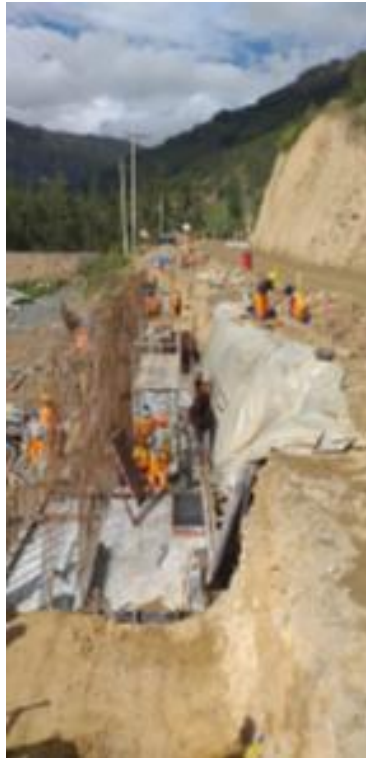
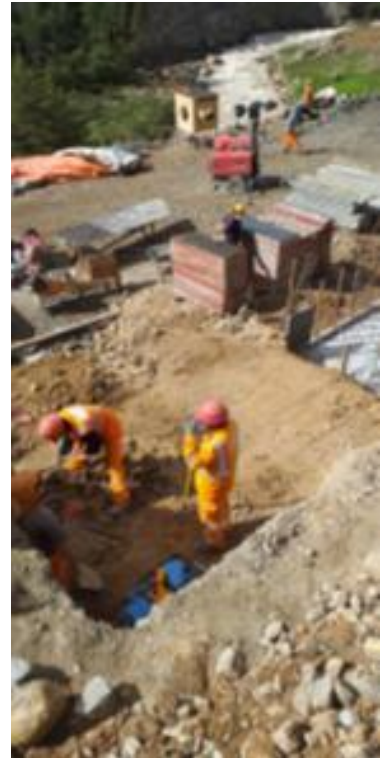
PROGRESIVA KM. 220+125 A KM. 220+130 y KM. 220+110 a km. 220+125  
600.0 OBRAS DE ARTE Y DRENAJE  
601.A EXCAVACION NO CLASIFICADA PARA ESTRUCTURA  
615.A ACERO DE REFUERZO  $F_y = 4200 \text{ KG/CM}^2$

En la progresiva Km. 220+125 a km. 220+130 se realiza la excavación a mano no clasificada para estructura y las progresivas Km. 220+110 a KM. 220+125 se continua con la colocación de acero de refuerzo. trabajan : 1 capataz, 14 obreros

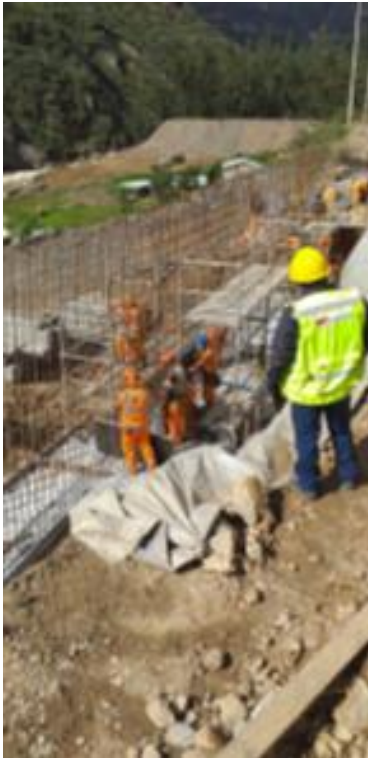
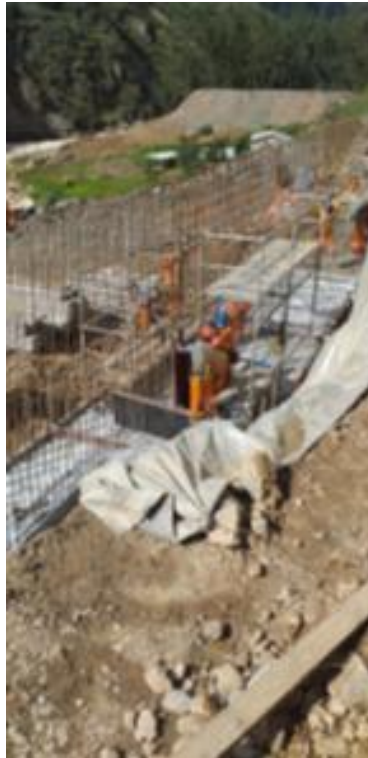
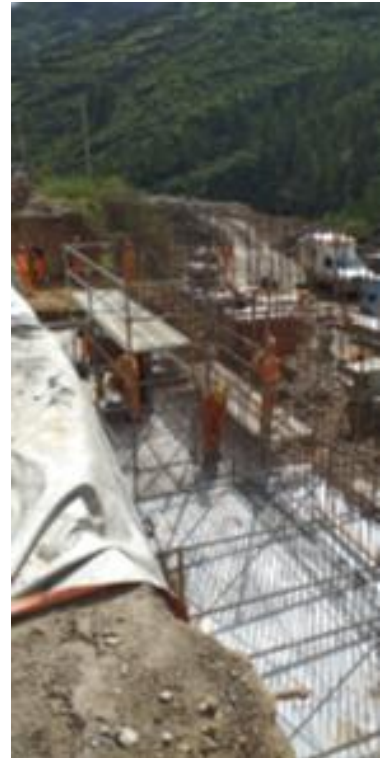
En la progresiva KM. 220+120 se realiza el inicio del encofrado de muro estructural, mientras se continua con la colocación de acero de refuerzo. trabajan: 1 capataz, 12 obreros

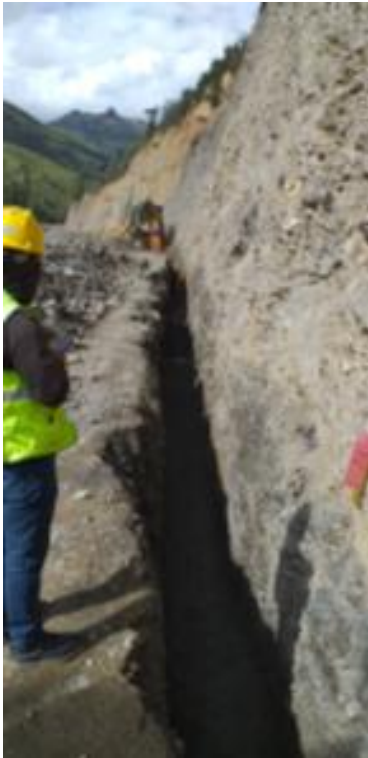
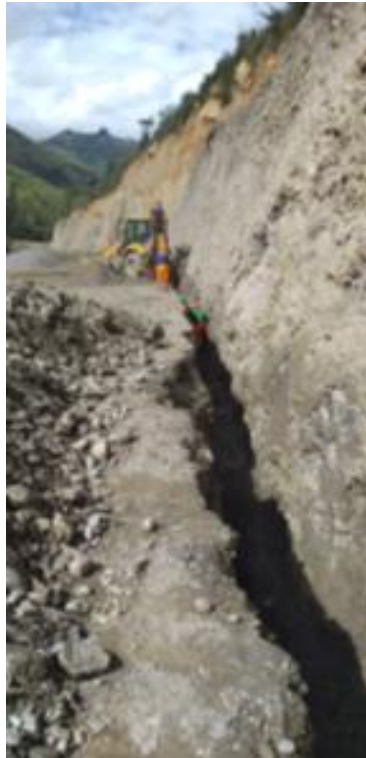
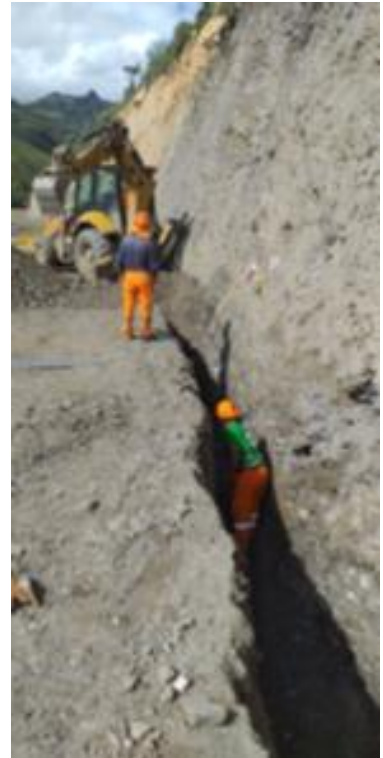
En la progresiva km. 222+340 a km. 222+380 se realiza la excavación para la construcción de sub dren. Se utiliza una retroexcavadora. Trabajan: 1 capataz, 1 operador, 2 obreros.

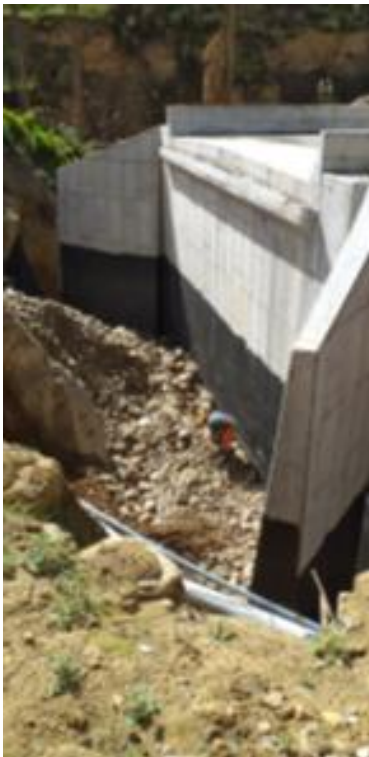
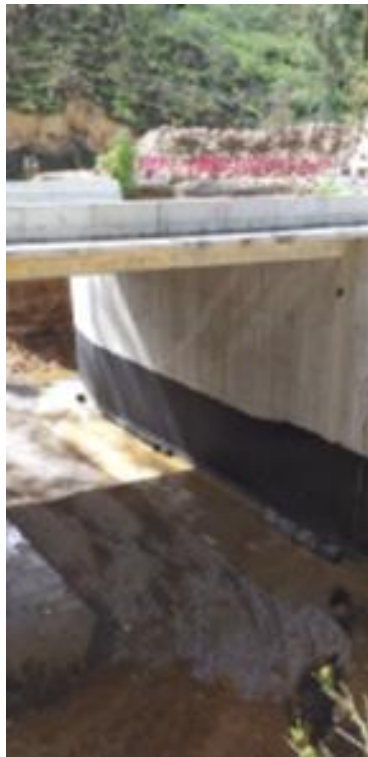
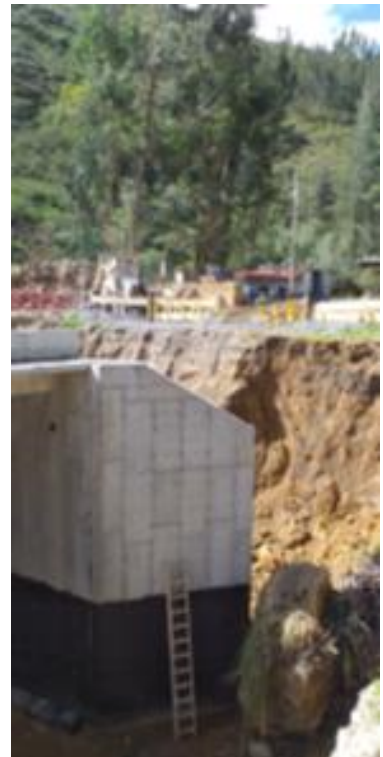
En la progresiva km. 223+369 se ubica el puente menor Michivilca donde se verifica la ejecución de la impermeabilización con pintura bituminosa en los estribos del puente, además se realiza el relleno para estructura utilizando material over de diferentes granulometrias, gravilla y arena. actualmente se utiliza una retroexcavadora y herramientas menores, trabajan: 1 capataz, 2 obreros, 1 operador

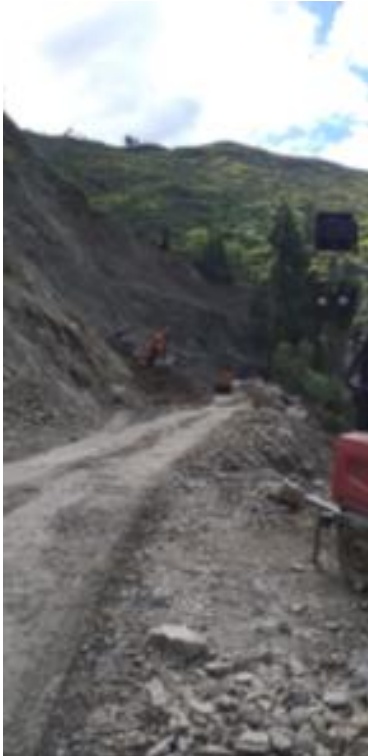
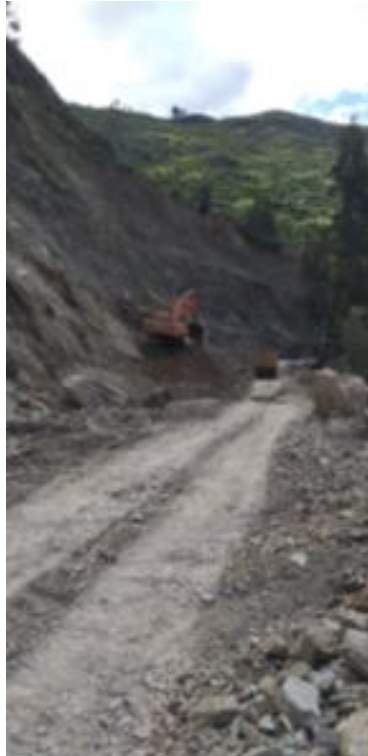
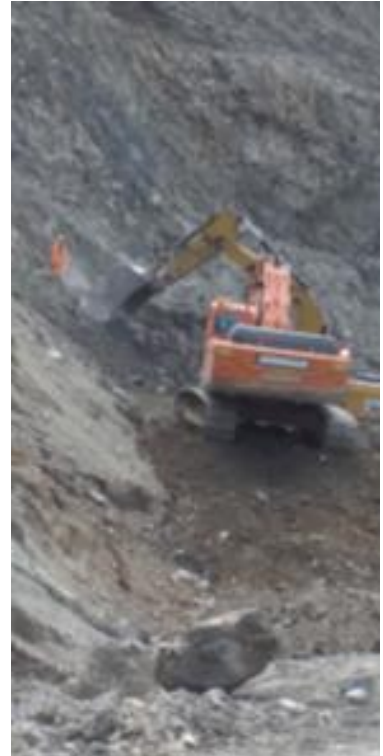
En la progresiva km. 225+500 se realiza la excavación en material común. Se utiliza una excavadora de oruga. trabajan: 1 capataz, 2 obreros, 1 operador, 2 vigías.

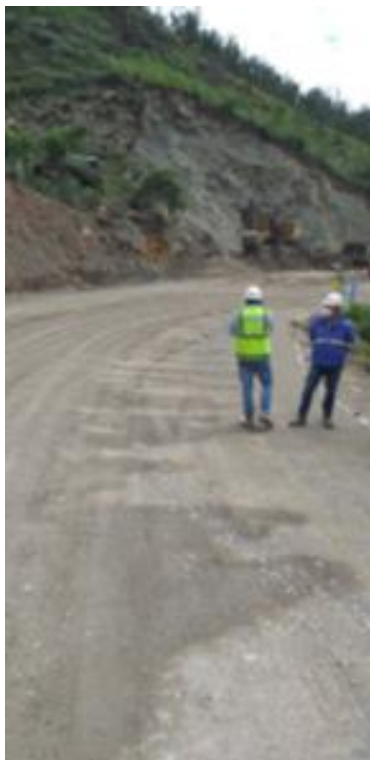
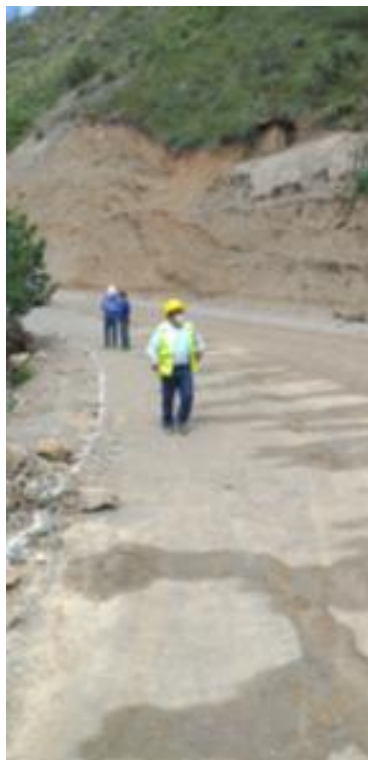
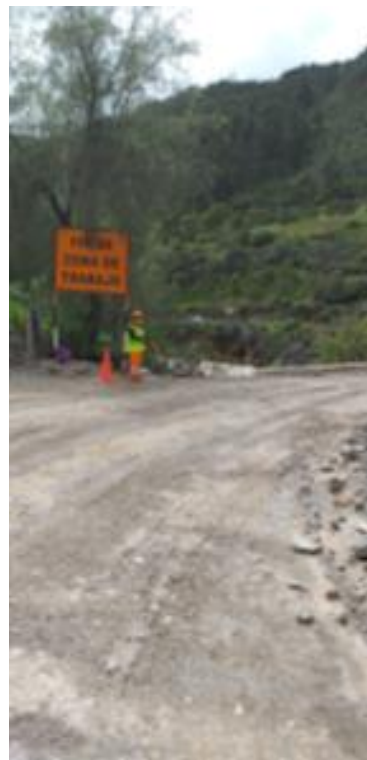
PROGRESIVA KM. 229+800 A 229+920  
200. 0 MOVIMIENTO DE TIERRAS  
210.A CONFORMACION DE TERRAPLENES

En las progresivas Km. 229+800 a 229+920 Se verifica que se han realizado actividades de conformación de terraplenes pero no cuenta con la aprobación de la supervisión. han ocurrido derrumbes en la zona.

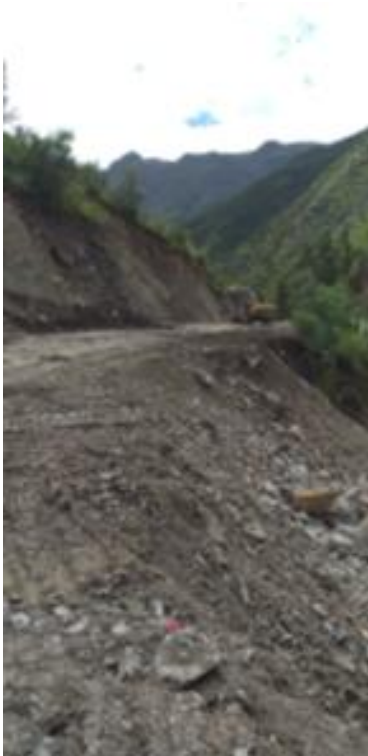
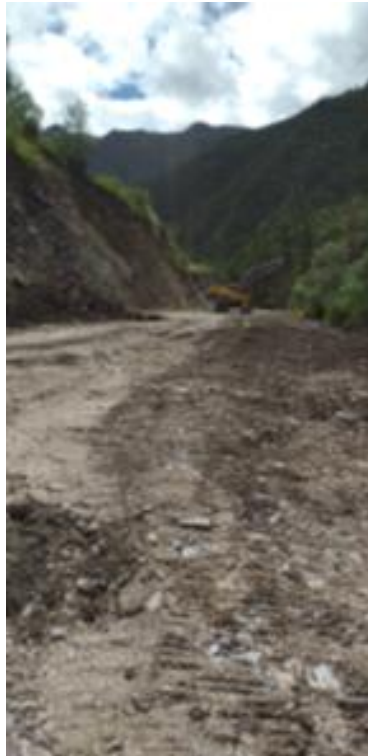
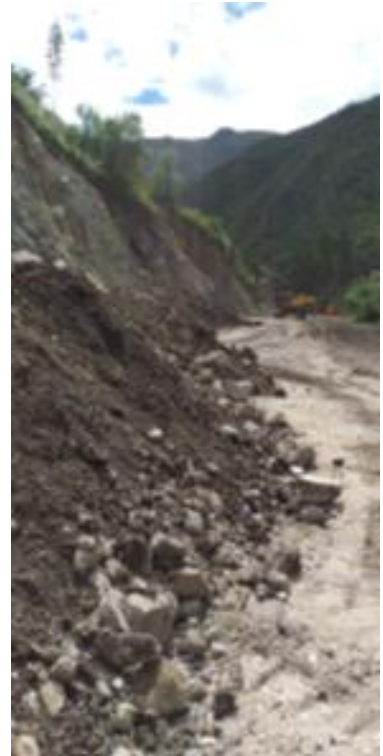
En la progresiva Km. 229+920 a 229+980 se realiza la remoción de derrumbes. Se utiliza una equipo excavador. trabajan: 1 capataz, 1 operador, 2 obreros, 2 vigías.
