BITACORA ELECTRÓNICA DE OBRA

Confirma Bitacora: Si	Nro Informe: 113	Fecha Informe: 19-04-2021	Nombre De La Obra: Corredor vial Lima-Canta-Huayllay-Dv. Cochamarca-Emp. PE 3N Obras de Rehabilitación y Mejoramiento	Personal Encargado: M A N U E L J A V I E R FLORENCIO RADO
---------------------------------	----------------------------	-------------------------------------	---	--

SALDO DE OBRA INICIAL (OI): TRAMO 2: CANTA – HUAYLLAY DEL MEJORAMIENTO, REHABILITACIÓN Y CONSERVACIÓN POR NIVELES DE SERVICIO Y OPERACIÓN DEL CORREDOR VIAL, LIMA – CANTA – HUAYLLAY – DV. COCHAMARCA – EMP.PE 3N
CONTRATISTA: CHINA ROAD AND BRIDGE CORPORATION SUCURSAL PERU (CONTRATO N° 103-2019-MTC/20)
SUPERVISOR: CONSORCIO CESEL - CAL Y MAYOR (CONTRATO DE CONSULTORIA DE OBRA N° 077-2014-MTC/20)

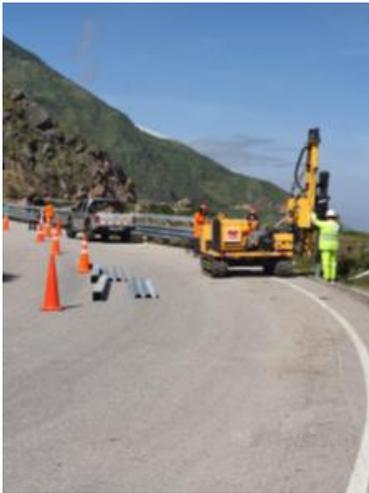
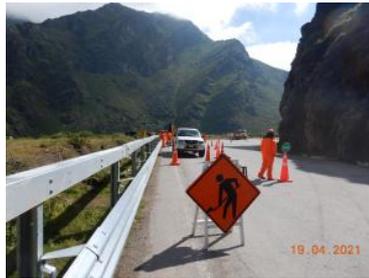
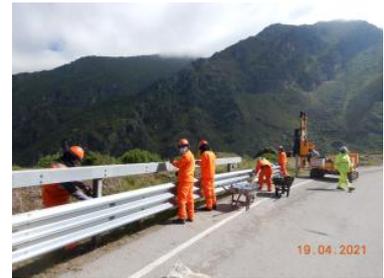
Actividades:
OBRA INICIAL (OI): TRAMO 2: CANTA - HUAYLLAY
SECTOR ENTRE LAS PROGRESIVAS DEL KM 13+640
BARRERA DE SEGURIDAD BORDE LATERAL (Hincado)

CDescripcion _____:
SE CONSTATÓ QUE SE REALIZAN TRABAJOS Y ACTIVIDADES DE BARRERA DE SEGURIDAD BORDE LATERAL (HINCADO) ENTRE LAS PROGRESIVAS DEL KM 13+640 CON UN EQUIPO PARA HINCADO CON SU OPERADOR, CINCO TRABAJADORES Y DOS VIGIAS.

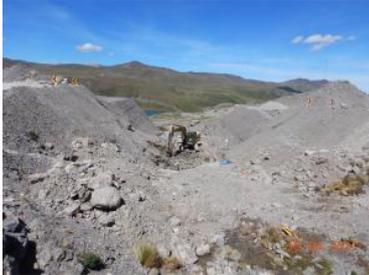
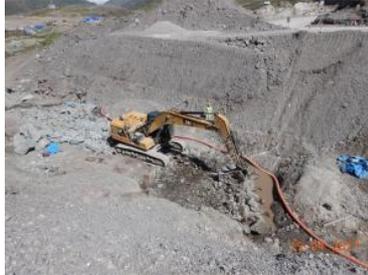
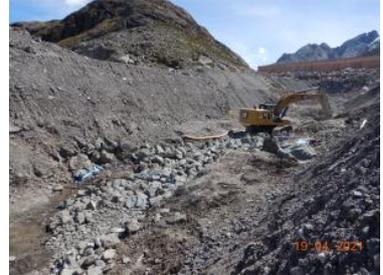
Actividades:
OBRA INICIAL (OI): TRAMO 2: CANTA - HUAYLLAY
SECTOR EN LA PROGRESIVA DEL KM 36 + 197
ALCANTARILLA MARCO DE CONCRETO ARMADO

CDescripcion _____:
SE CONSTATÓ LA EJECUCIÓN DE EXCAVACIÓN PARA ESTRUCTURAS PARA LA ALCANTARILLA MARCO LOCALIZADA EN LA PROGRESIVA DEL KM 36 + 197 CON LA INTERVENCION DE UN TRABAJADOR Y UNA EXCAVADORA CON PUNTA DE MARTILLO CON SU OPERADOR.

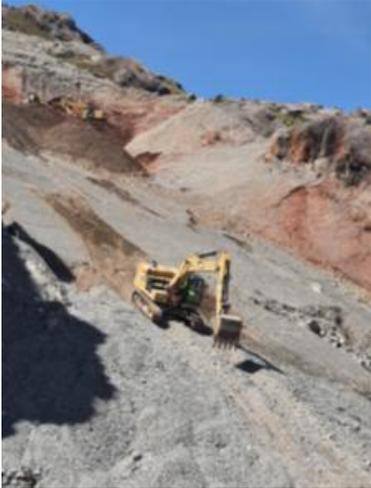
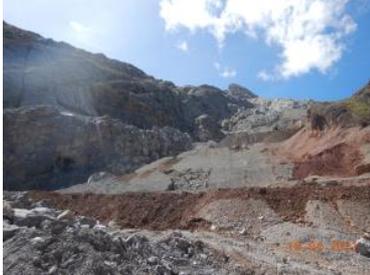
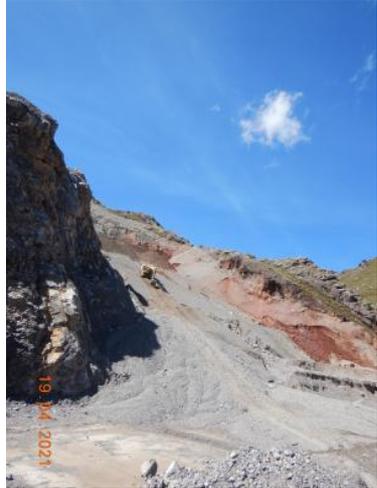
Actividades:
OBRA INICIAL (OI): TRAMO 2: CANTA - HUAYLLAY
CANTERA DEL KM 37+100 LD

CDescripcion _____ :
SE CONSTATÓ QUE SE REALIZAN TRABAJOS Y ACTIVIDADES EN LA CANTERA DEL KM 37+100 LD EN SU ETAPA DE EXTRACCIÓN DE MATERIALES CON DOS VIGIAS, UN TRACTOR SOBRE ORUGAS, DOS EXCAVADORAS CON SUS OPERADORES.

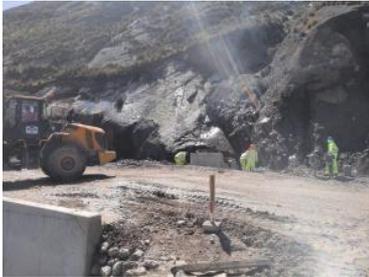
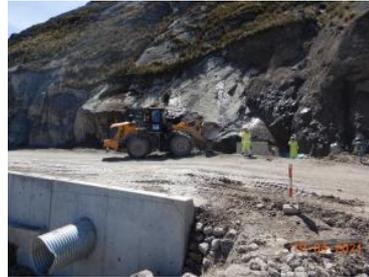
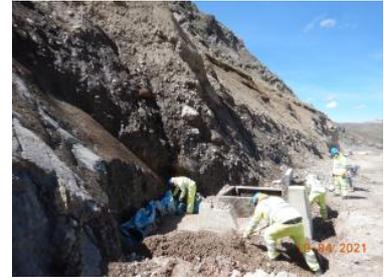
OBRA INICIAL (OI): TRAMO 2: CANTA - HUAYLLAY
SECTOR ENTRE LAS PROGRESIVAS DEL KM 37+888
RELLENO PARA ESTRUCTURAS

SE CONSTATÓ LA EJECUCIÓN DE TRABAJOS Y ACTIVIDADES DE RELLENO PARA ESTRUCTURAS PARA LA CAJA MARCO DEL LADO DERECHO DE LA TMC LOCALIZADO ENTRE LAS PROGRESIVAS DEL KM 37+888, CON LA PARTICIPACIÓN DE CUATRO TRABAJADORES, HERRAMIENTAS Y EQUIPOS VIBROAPISONADOR.

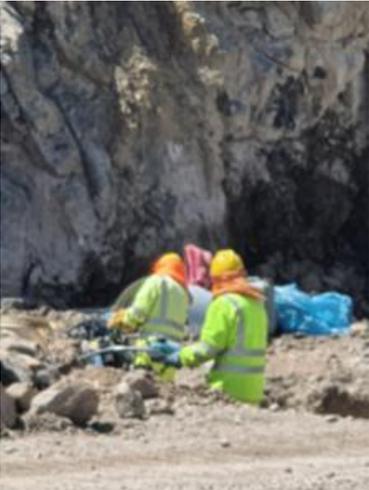
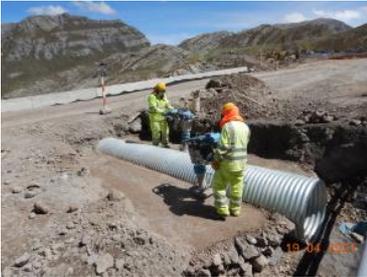
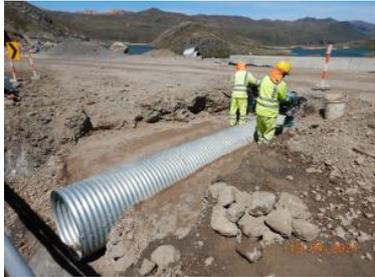
Actividades:
OBRA INICIAL (OI): TRAMO 2: CANTA - HUAYLLAY
SECTOR ENTRE LAS PROGRESIVAS DEL KM 37+978
RELLENO PARA ESTRUCTURAS

CDescripcion _____:
SE CONSTATÓ LA EJECUCIÓN DE TRABAJOS Y ACTIVIDADES DE RELLENO PARA ESTRUCTURAS PARA EL MARCO DEL LADO DERECHO DE LA TMC LOCALIZADO ENTRE LAS PROGRESIVAS DEL KM 37+978, CON LA PARTICIPACION DE DOS TRABAJADORES CON SUS EQUIPOS VIBROAPISONADOR.

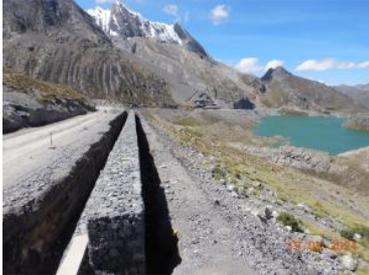
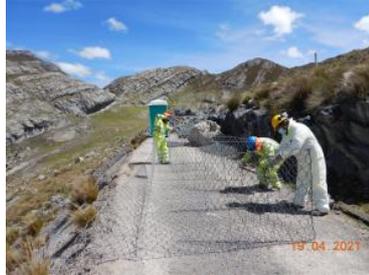
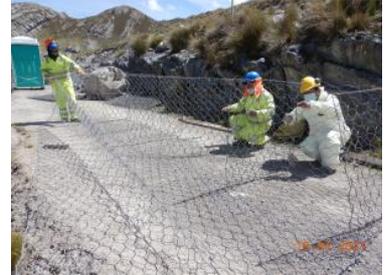
Actividades:
OBRA INICIAL (OI): TRAMO 2: CANTA - HUAYLLAY
SECTOR ENTRE LAS PROGRESIVAS DEL KM 38+770 AL KM 38+890
GAVIÓN TIPO CAJA

SE CONSTATÓ QUE SE REALIZAN TRABAJOS Y ACTIVIDADES PARA LA PARTIDA DE GAVIÓN TIPO CAJA ENTRE LAS PROGRESIVAS DEL KM 38+770 AL KM 38+890 EN SU ETAPA DE EXCAVACIÓN CON TRES TRABAJADORES CON SUS MATERIALES Y HERRAMIENTAS.

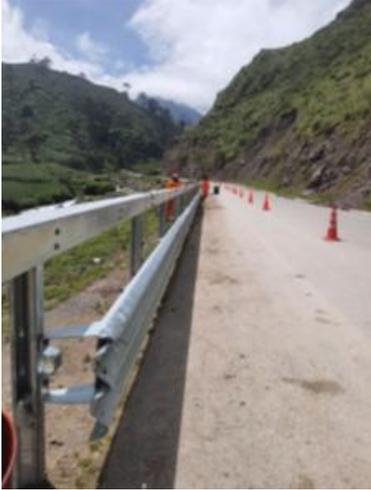
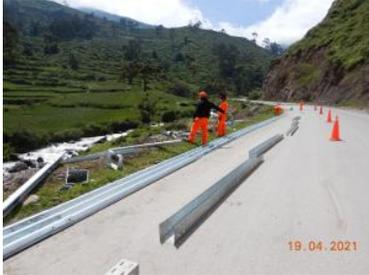
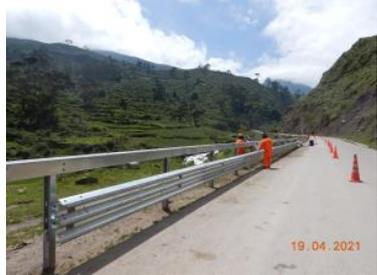
Actividades:
OBRA INICIAL (OI): TRAMO 2: CANTA - HUAYLLAY
SECTOR ENTRE LAS PROGRESIVAS DEL KM 15+300
BARRERA DE SEGURIDAD BORDE LATERAL (Hincado)

CDescripcion _____:
SE CONSTATÓ QUE SE REALIZAN TRABAJOS Y ACTIVIDADES DE BARRERA DE SEGURIDAD BORDE LATERAL (HINCADO) ENTRE LAS PROGRESIVAS DEL KM 15+300 CON TRES TRABAJADORES, HERRAMIENTAS Y MATERIALES Y DOS VIGIAS.
