BITACORA ELECTRÓNICA DE OBRA

Confirma Bitacora: Si
Nro Informe: N 092-PVN - MJQY - 2021
Fecha Informe: 31-03-2021
Nombre De La Obra: HUANUCO - HUALLANCA (T1)
Personal Encargado: MICHAEL JESUS QUISPE YAURI.

OBRA N°127-2018-MTC/20.2 CON LA EMPRESA CONTRATISTA CR20-(CHINA RAILWAY 20 BUREAU GROUP CORPORACIÓN) PARA LA EJECUCIÓN DE LA OBRA “MEJORAMIENTO, CONSERVACIÓN POR NIVELES DE SERVICIO Y OPERACIÓN DE CORREDOR VIAL HUÁNUCO-LA UNIÓN-HUALLANCA-DV. ANTAMINA/EMP. PE-3N (TINGO CHICO)-NUEVAS FLORES-LLATA-ANTAMINA”, TRAMO I: INICIA (HUÁNUCO) KM 00+000 Y CULMINA (PUNTO UNIÓN) KM 52+920.

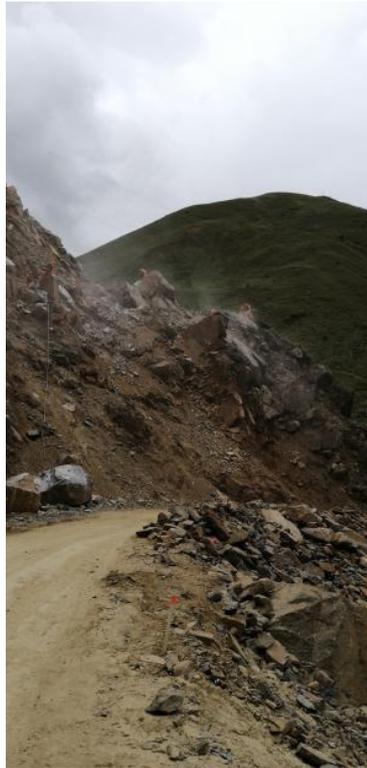
2

PROGRESIVA: KM. 15+900

PERFORACIÓN DE ROCAS

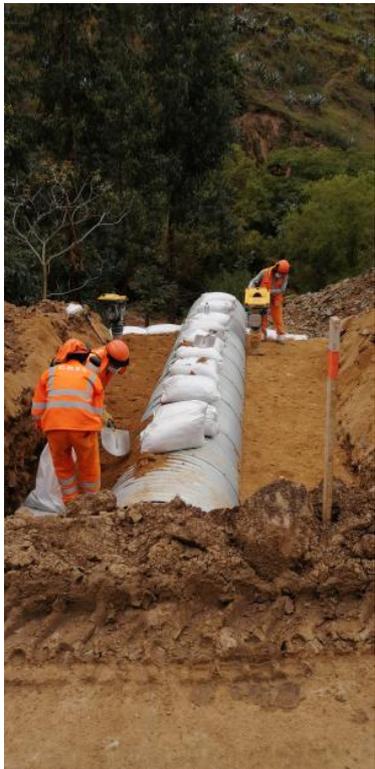
4

PROGRESIVA: KM. 14+250

ALCANTARILLA TMC DE 48"

SE REALIZA EL COLOCADO DEL MATERIAL DE RELLENO EN CUERPO DE ALCANTARILLA EN LAS CAPAS N°1, 2 Y 3 LADO DERECHO

SE REALIZA EL ENSAYO DE DENSIDAD DE CAMPO (DENSÍMETRO NUCLEAR) EN LAS CAPAS N°1, 2 Y 3 LADO DERECHO

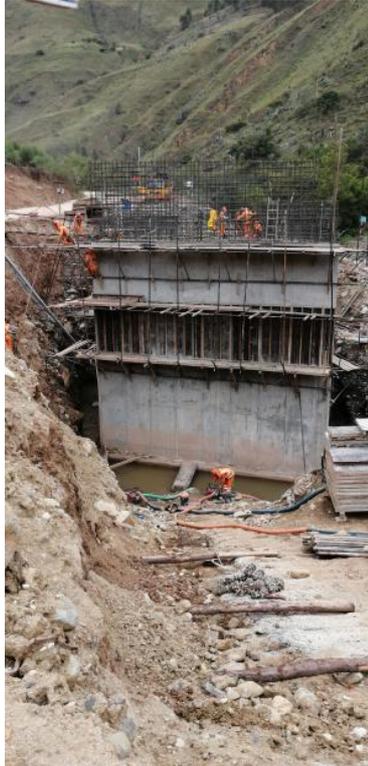
5

PROGRESIVA: KM 13+978 AL KM 13+996

1000.C PUENTE HIGUERAS

LONGITUD 18 METROS CONTRACTUAL, ARMADO DE ACERO DE REFUERZO PARA 3RA ELEVACIÓN DEL ESTRIBO DERECHO

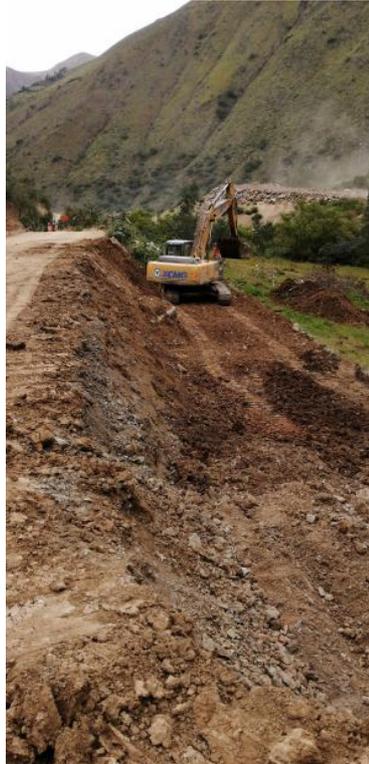
6

PROGRESIVA: KM. 13+680 AL KM. 13+780

BANQUETA

SE VERIFICA LOS TRABAJOS DE EXCAVACIÓN A NIVEL DEL TERRENO DE FUNDACIÓN LADO IZQUIERDO.

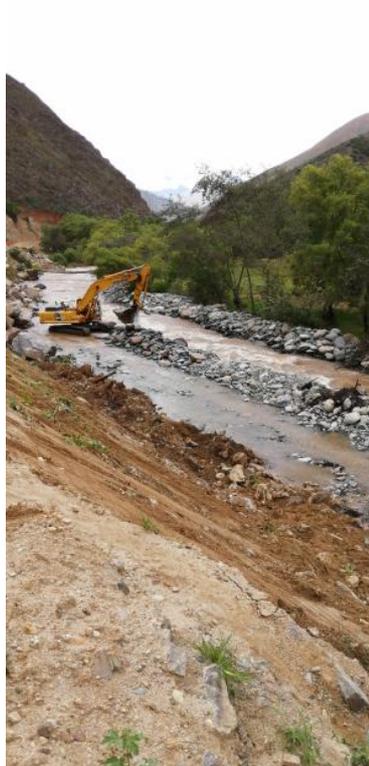
7

PROGRESIVA: KM 11+430 AL KM 11+757.39

EXCAVACIÓN DEL TERRENO NATURAL PARA LA CONSTRUCCIÓN DEL ENROCADO DE LA DEFENSA RIBERENA LADO IZQUIERDO

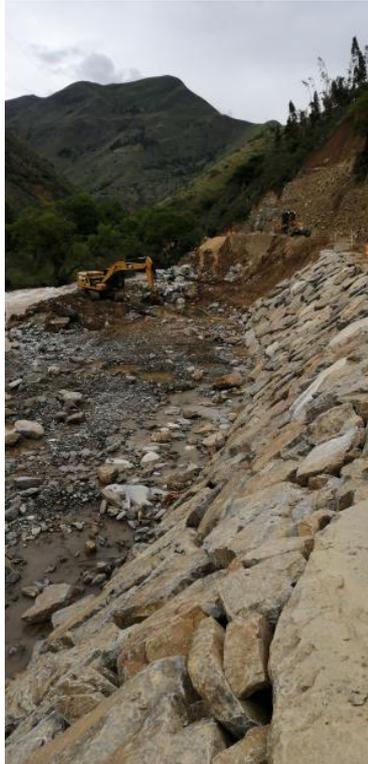
8

PROGRESIVA: KM 11+325 AL KM 11+400

DEFENSA RIBEREÑA

LONGITUD 75.00 METROS CONTRACTUAL, ENROCADO PARA UÑA Y ESPALDAR DE DEFENSA RIBEREÑA EN LADO IZQUIERDO DE VÍA.

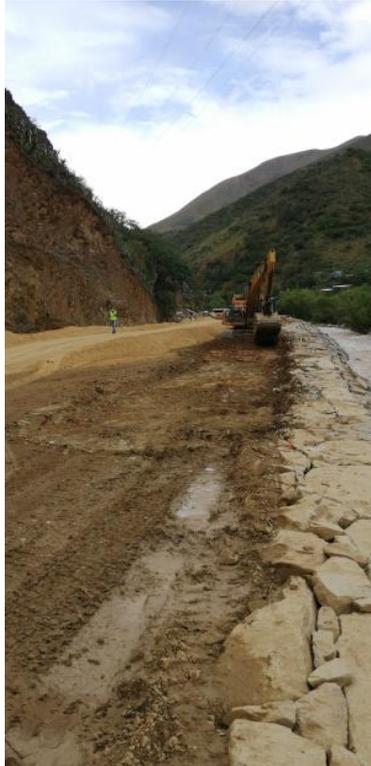
9

PROGRESIVA: KM. 13+680 AL KM. 13+780
BANQUETA

SE VERIFICA LOS TRABAJOS DE EXCAVACIÓN A NIVEL DEL TERRENO DE FUNDACIÓN LADO IZQUIERDO.

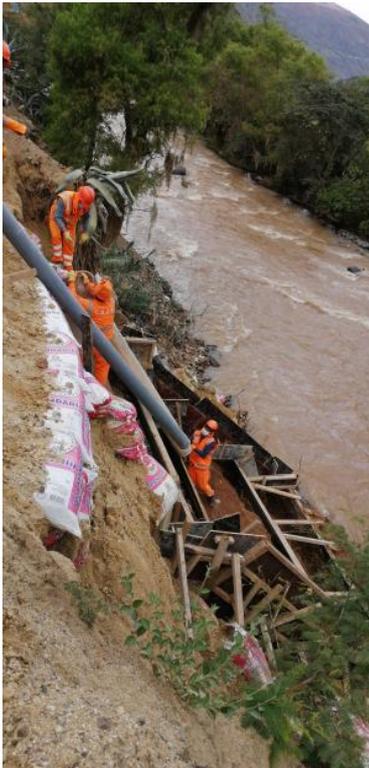
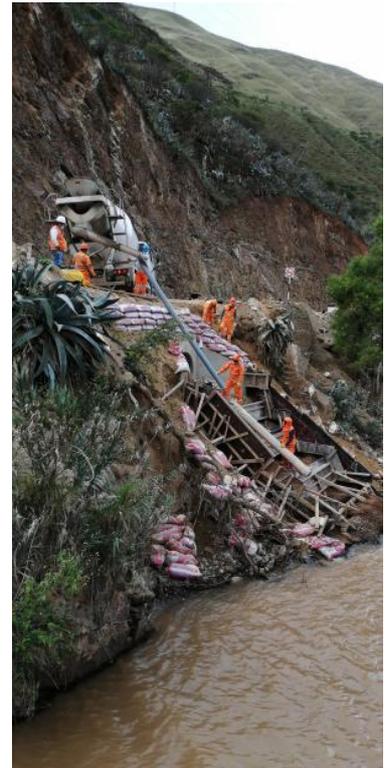
PROGRESIVA: KM. 11+300

ALC. TMC. 48"

SE VERIFICA EL COLOCADO DE CONCRETO DE F'C=175 KG/CM2 EN EL EMBOQUILLADO DE LA ALC. TMC. 48" KM 11+300 LADO IZQUIERDO.

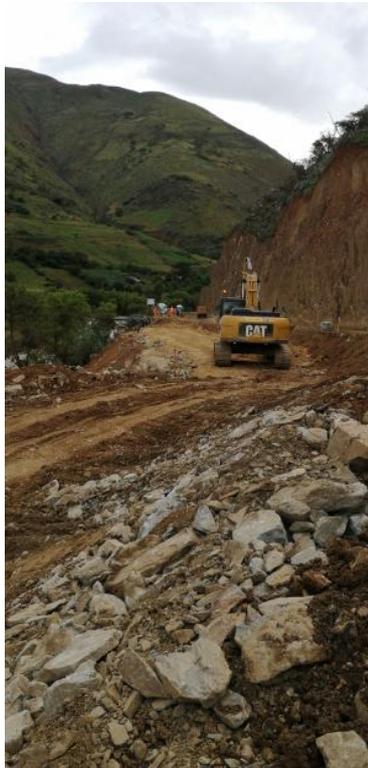
12

PROGRESIVA: KM. 11+110 AL KM. 11+160

BANQUETA

SE VERIFICA LOS TRABAJOS DE COLOCADO DE ROCA EN LA CAPA N°6 DEL RELLENO EN LA BANQUETA LADO IZQUIERDO

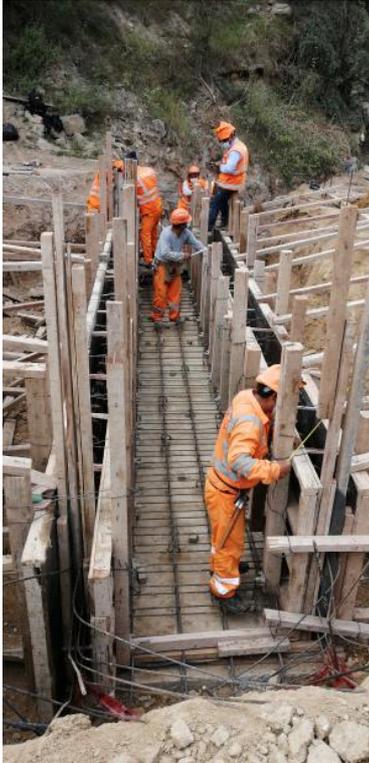
14

PROGRESIVA: KM 9+823

ALCANTARILLA - MARCO

SE VERIFICÓ EL COLOCADO DEL CONCRETO DE F'C=210 KG/CM2 EN LA LOSA INFERIOR, MUROS LATERALES Y ALEROS DE ENTRADA LADO DERECHO

SE REALIZÓ EL ENSAYO DE SLUMP Y MUESTREO DE LOS TESTIGOS DEL CONCRETO.

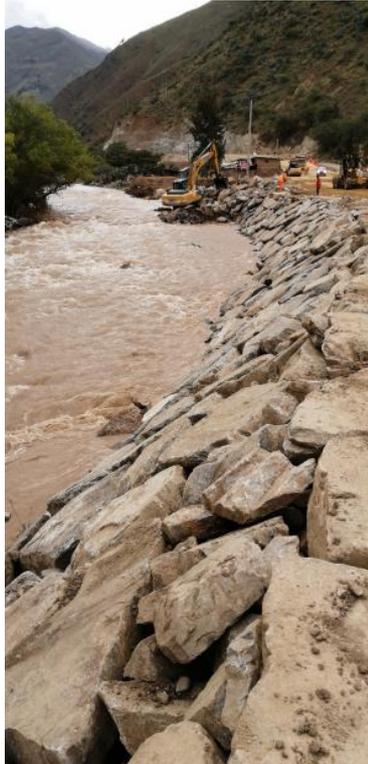
17

PROGRESIVA: KM 09+540.00 AL KM 09+649.584

COLOCACIÓN DE GEOTEXTIL PARA CONSTRUCCIÓN DE LA DEFENSA RIBEREÑA
LONGITUD 110.00 METROS CONTRACTUAL ENROCADO PARA UÑA Y ESPALDAR DE DEFENSA RIBEREÑA EN LADO IZQUIERDO DE VÍA.
