## BITACORA ELECTRÓNICA DE OBRA

### REGISTRO DE LA BITACORA Y FOTO DEL CUADERNO DE OBRA

NUMERO DE INFORME : 0065

OBRA: MEJORAMIENTO DE LA CARRETERA OYON - AMBO TRAMO 2 DESVIO CERRO DE PASCO DESVIO CHACAYAN

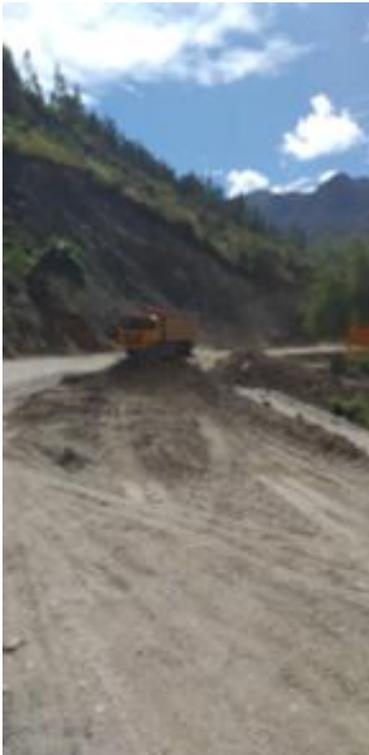
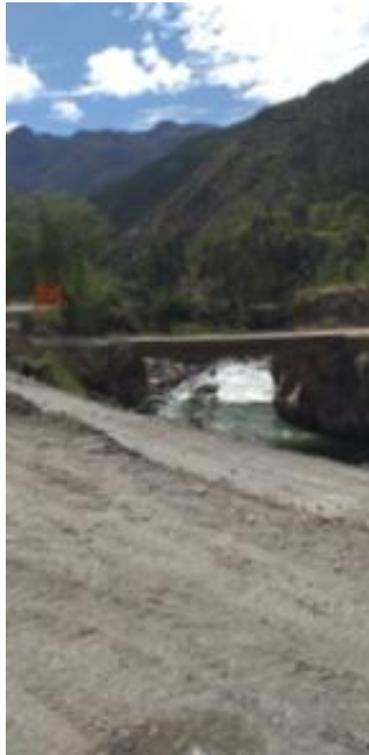
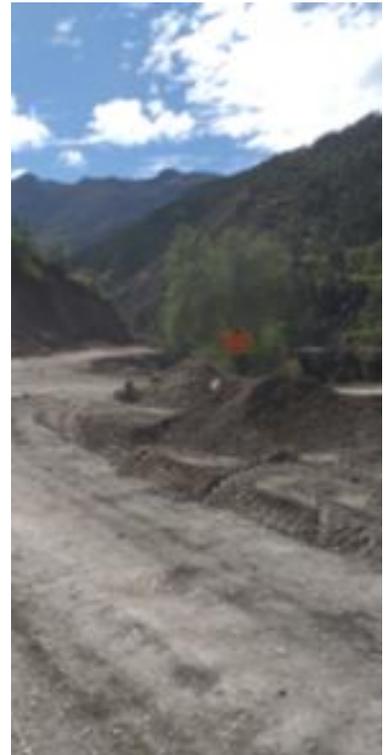
PROGRESIVA KM. 229+800  
VISITA DE MONITOREO AL SECTOR FINAL DEL TRAMO II:

En la progresiva km. 229+800 se realiza visita de monitoreo al sector final ( desvio Chacayán) se observa que han colocado material de subbase encamellonado en un lado de la via. se verifica que estan realizando actividades en la zona del futuro puente nuevo.

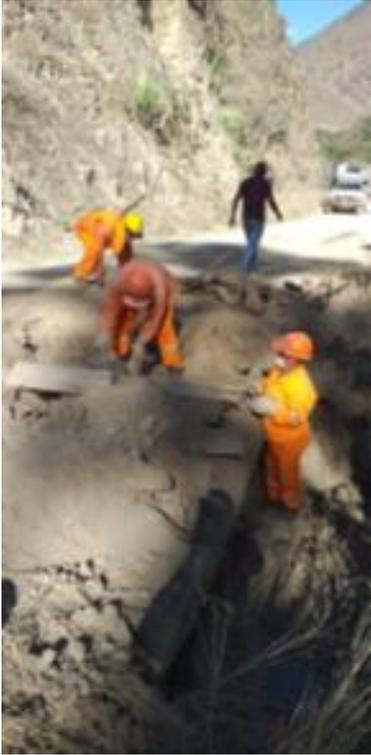
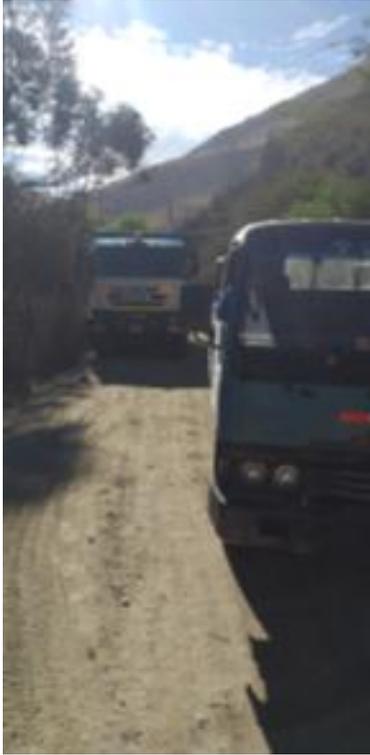
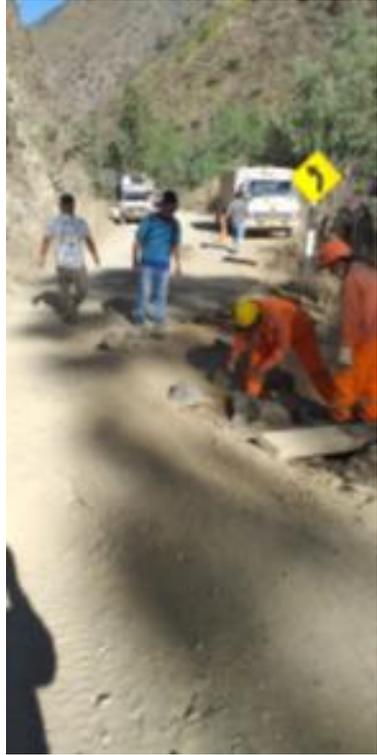
**Actividades:**  
PROGRESIVA KM. 265+300 ( TRAMO 3)  
VISITA DE MONITOREO AL TRAMO 3 DESDE AMBO HASTA DESVIO CHACAYAN : sector tres cruces Km. 265+300 trabajos de mantenimiento rutinario

**CDescripcion** \_\_\_\_\_:  
En la progresiva 265+300 del Tramo 3 se verifica que se esta realizando mantenimiento rutinario por parte de PROVIAS NACIONAL - huanuco , puesto que se ha producido un hundimiento del pase provisional de madera existente, impidiendo el paso de los vehículos durante una hora, el equipo de mantenimiento rutinario de PROVIAS NACIONAL reparo el pase provisional, solucionando el problema de interrupción. Se realizo el monitoreo desde la ciudad de Ambo hasta el desvio Chacayán. trabajaron 1 capataz, 4 obreros.

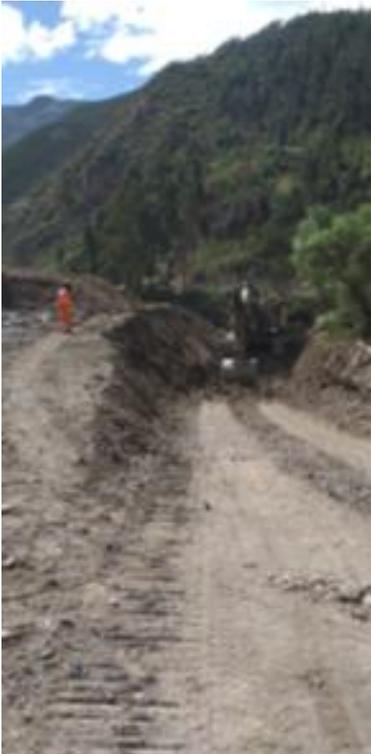
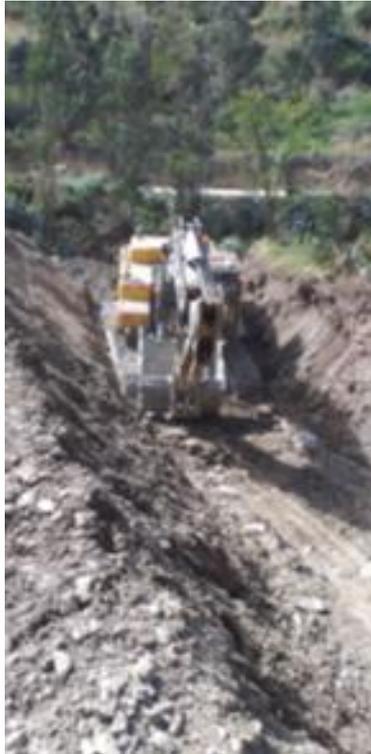
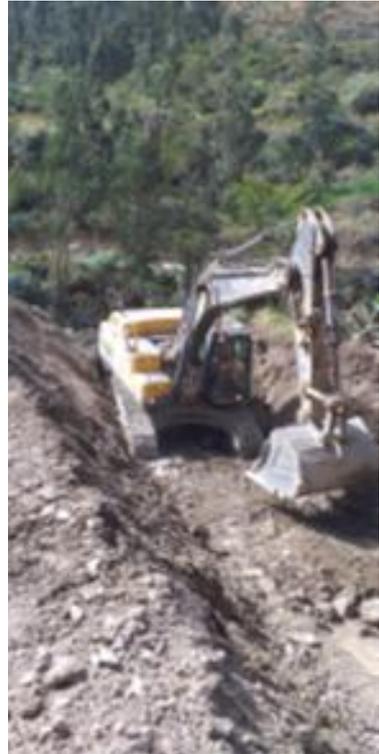
**Actividades:**  
PROGRESIVA KM. 229+930  
1400.0 PUENTE HUARIMARCA (nuevo puente escondido)  
1400.2 MOVIMIENTO DE TIERRAS  
601.C EXCAVACION PARA ESTRUCTURAS EN MATERIAL SECO

**CDescripcion** \_\_\_\_\_ :  
En la progresiva Km. 229+930 se inicia la excavación para la construcción de la zapata ( lado izquierdo) del puente Nuevo puente escondido ( PUENTE HUARIMARCA) , se utiliza un equipo excavador de oruga, 2 volquetes, trabajan: 1 capataz, 2 choferes, 2 vigías, 1 operador.

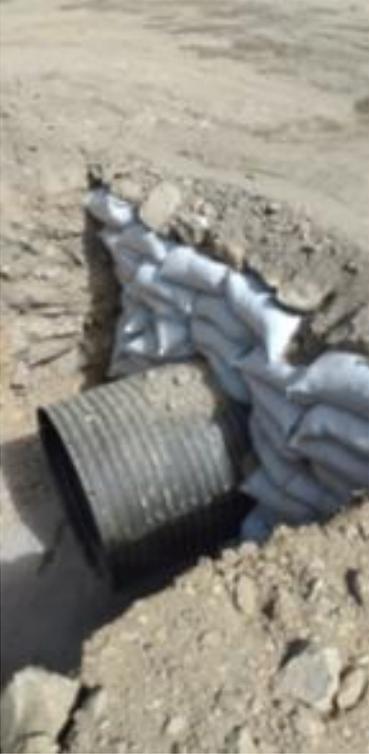
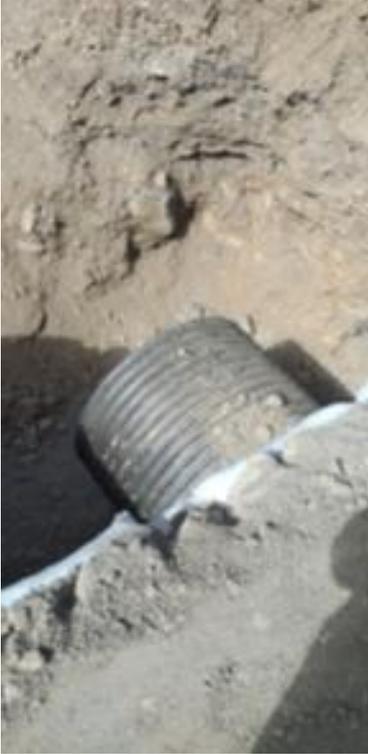
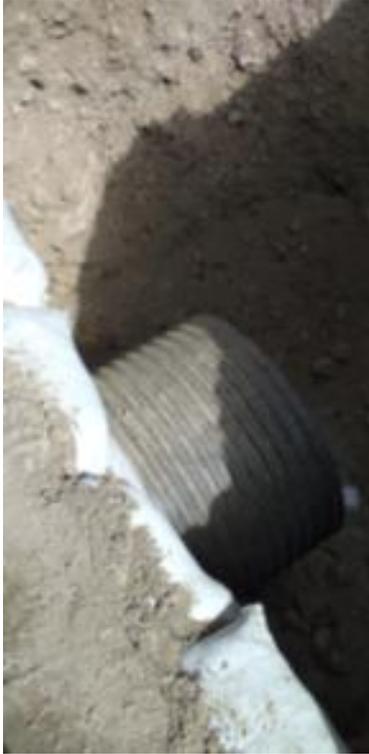
**Actividades:**  
PROGRESIVA KM. 229+820  
600.0 OBRAS DE ARTE Y DRENAJE  
622.C TUBERIA CORRUGADA DE ACERO GALVANIZADO CIRCULAR DE D= 1.50 m.

**CDescripcion** \_\_\_\_\_:  
En la progresiva Km. 229+820 se verifica la colocación y construcción de alcantarilla TMC de D= 1,50 m. donde le falta la construcción de sus cabezales de concreto.

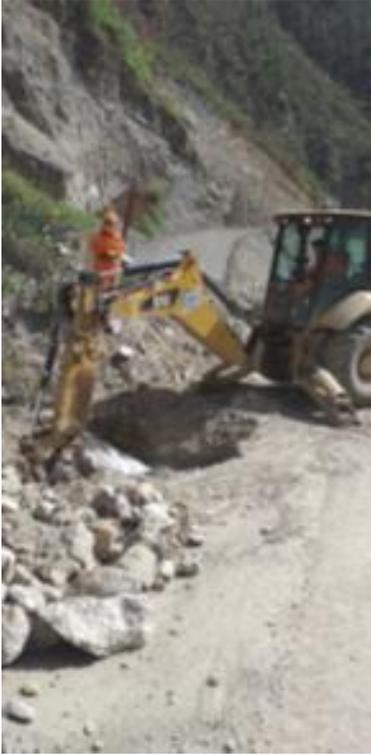
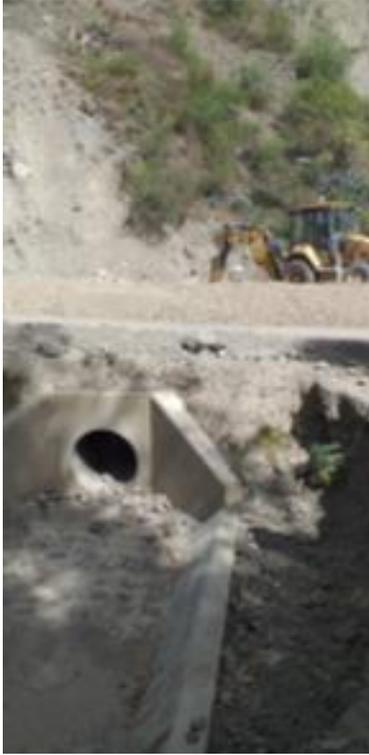
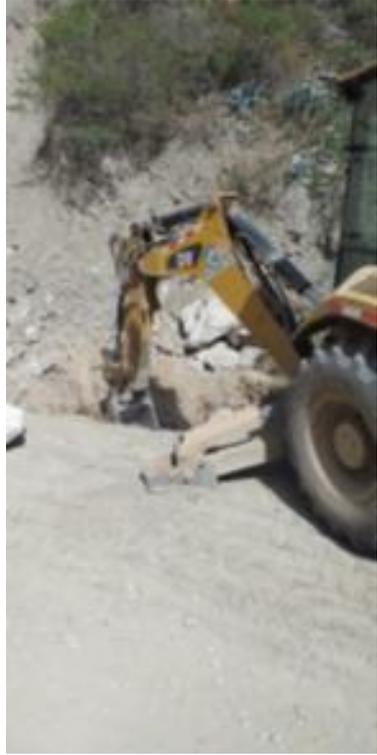
**Actividades:**  
PROGRESIVA KM. 229+617  
600.0 OBRAS DE ARTE Y DRENAJE  
601.A EXCAVACION NO CLASIFICADA PARA ESTRUCTURAS

**CDescripcion** \_\_\_\_\_:  
En la progresiva Km. 229+617 se realiza la excavación en el margen izquierdo de la via para la construcción de cabezal de concreto de alcantarilla, en el lado derecho esta construido su cabezal y el emboquillado en la salida del cabezal. Se utiliza una retroexcavadora, trabajan: 1 capataz, 1 operador, 2 vigias.

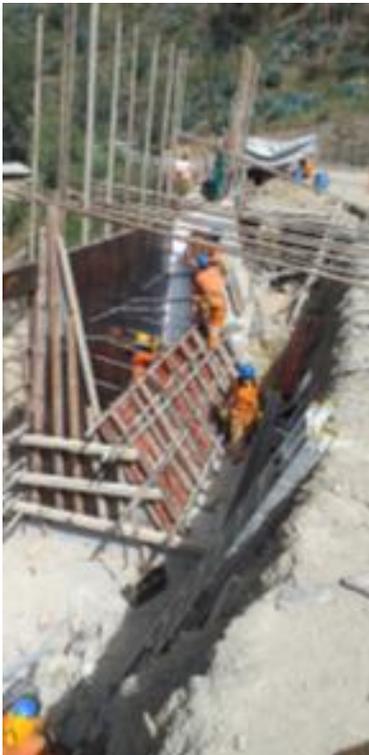
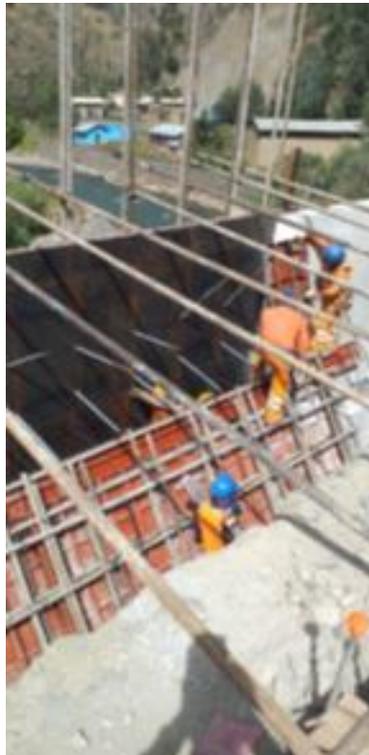
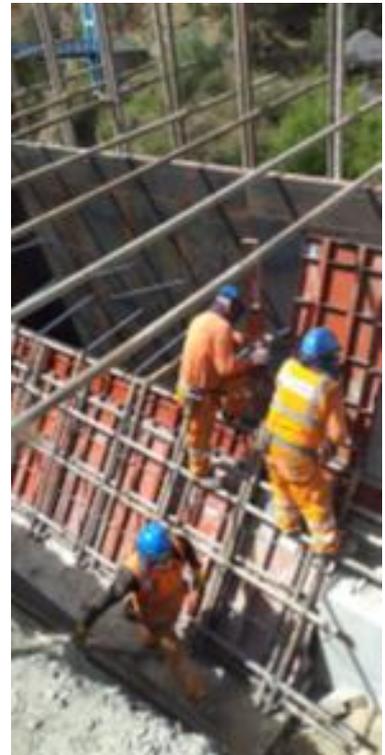
**PROGRESIVA KM. 227+920  
600.0 OBRAS DE ARTE Y DRENAJE  
612.A ENCOFRADO Y DESENCOFRADO PARA OBRAS DE ARTE.**

**En la progresiva Km. 227+920 se realiza el encofrado de muro ciclopeo, Se utiliza herramientas menores, trabajan: 1 capataz, 4 obreros**

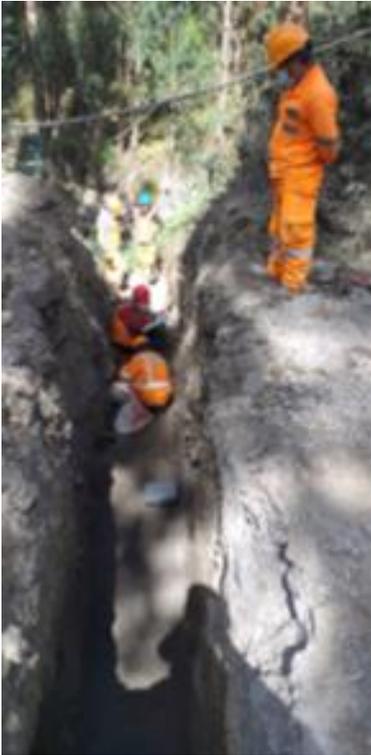
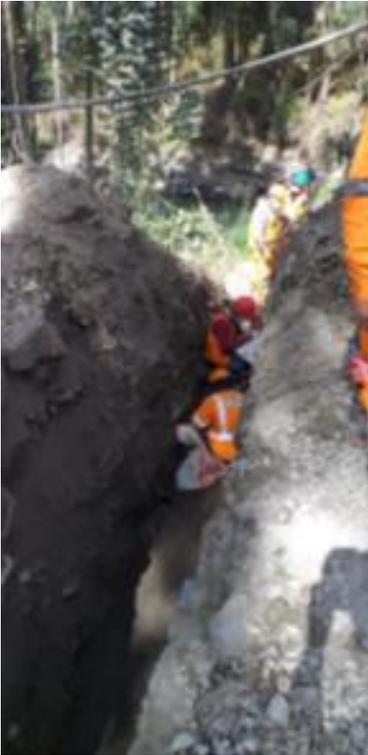
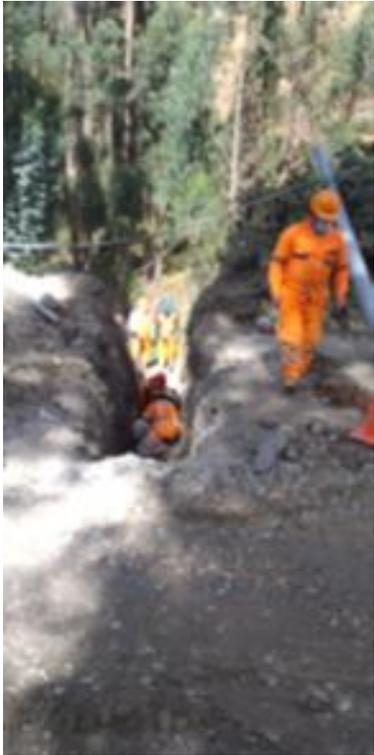
**Actividades:**  
PROGRESIVA KM, 225+808.5  
600.0 OBRAS DE ARTE Y DRENAJE  
625.B DESCARGA DE SUBDREN TIPO 1

**CDescripcion** \_\_\_\_\_:  
en la progresiva KM. 225+808.5 se realiza la construccion de descarga de subdren tipo 1 , trabajan: 1 capataz, 4 obreros

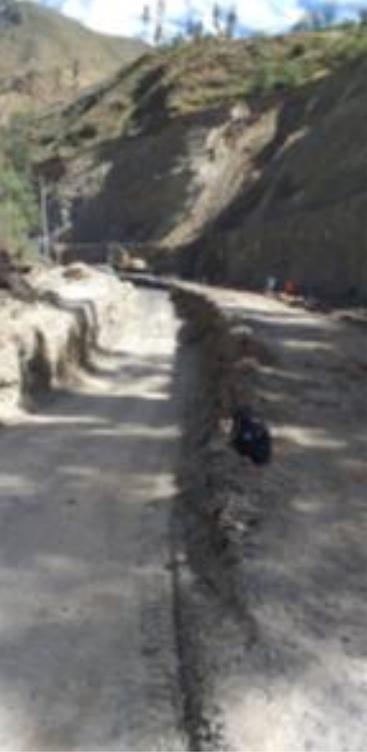
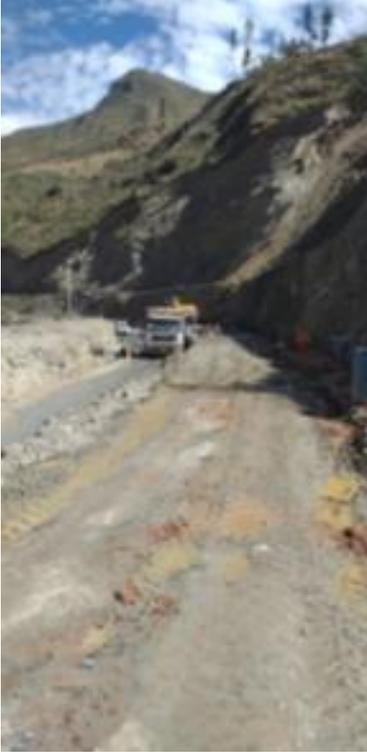
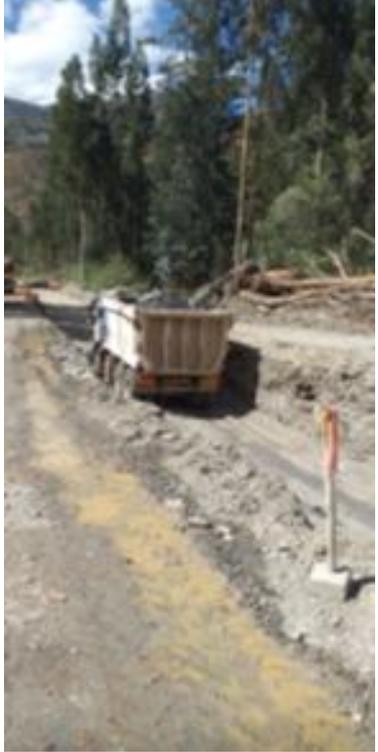
**Actividades:**  
PROGRESIVA KM. 225+490 A KM. 225+760  
200.0 MOVIMIENTOS DE TIERRAS  
220.B MEJORAMIENTO DE SUBRASANTE CON MATERIAL DE CANTERA

**CDescripcion\_\_\_\_\_:**  
En la progresiva km. 225+490 a Km. 225+760 se realiza el mejoramiento de la subrasante con material de cantera, Se utiliza una excavadora de oruga y 4 volquetes. trabajan: 1 capataz, 4 choferes, 1 operador, 2 vigias.

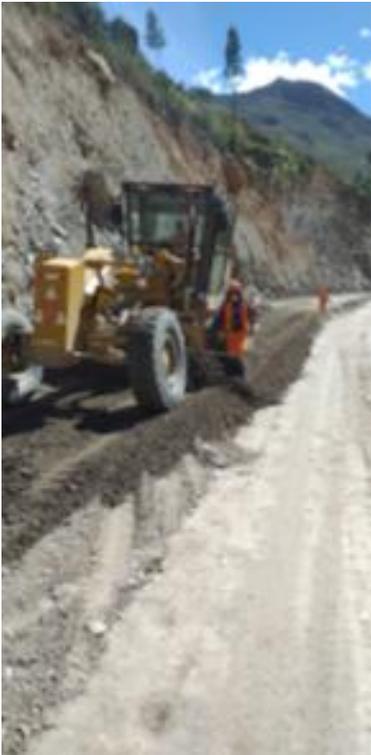
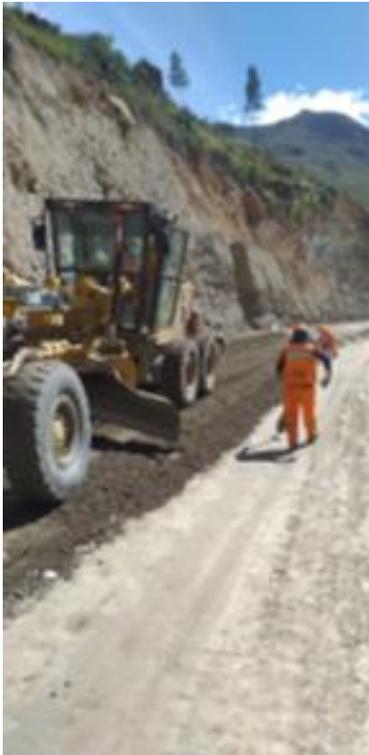
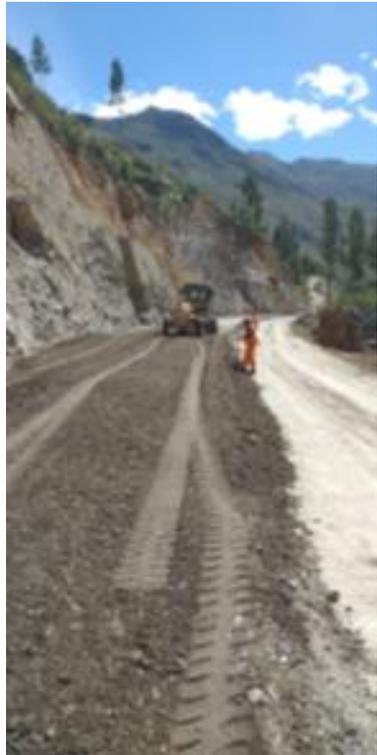
**Actividades:**  
PROGRESIVA KM. 222+260 A KM, 222+400  
200.0 MOVMIENTO DE TIERRAS  
210.A CONFORMACION DE TERRAPLENES

**CDescripcion\_\_\_\_\_:**  
En la progresiva km. 222+260 a Km. 222+400 se realiza la conformación de terraplenes, a nivel de subrasante, se utiliza una motoniveladora , una compactadora de rodillo y un camión cisterna , trabajan: 1 capataz, 4 obreros, 2 operadores, 1 chofer, 2 vigias.

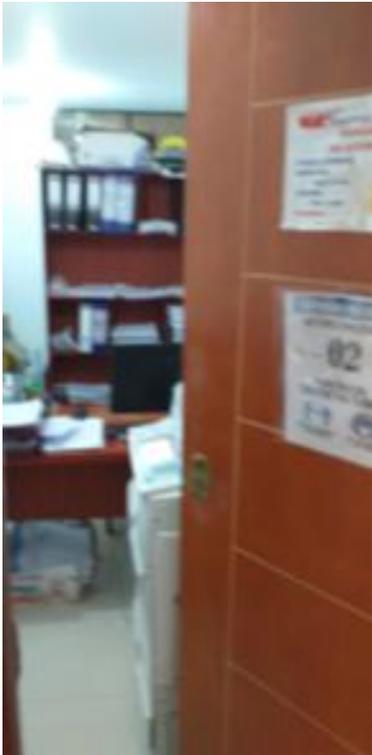
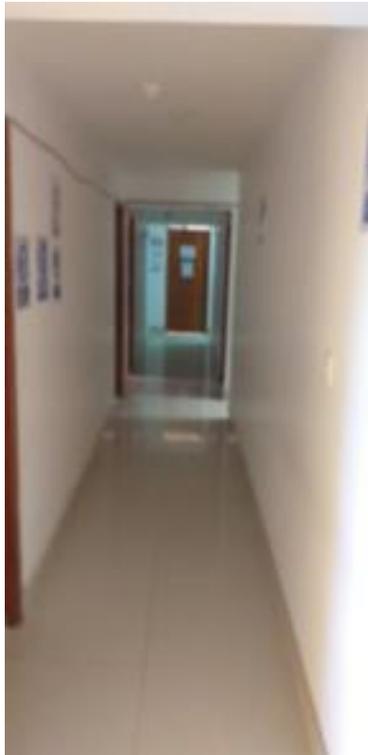
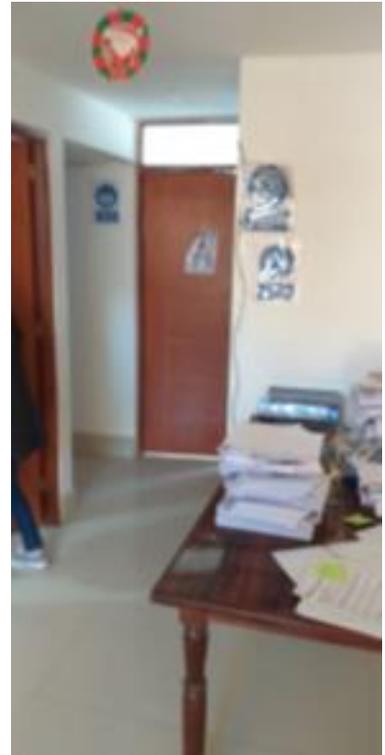
**Actividades:**  
PROGRESIVA KM, 214+500  
VISITA DE MONITOREO A LAS OFICINAS DE LA SUPERVISION; EN BUSCA DEL CUADERNO DE OBRA

**CDescripcion** \_\_\_\_\_:  
En la progresiva Km. 214+500 se realiza visita de monitoreo a las oficinas de la supervisión, Se busco el cuaderno de obra, el cual no se logro, puesto que esta en manos de la Contratista.
