## BITACORA ELECTRÓNICA DE OBRA

| Confir<br>ma<br>Bitaco<br>ra:<br>Si | Nro<br>Inform<br>e:<br>157 | Fecha Informe:<br>09-06-2021 | Nombre De La Obra:<br>Corredor vial Lima-Canta-<br>Huayllay-Dv. Cochamarca-<br>Emp. PE 3N Obras de<br>Rehabilitación y Mejoramiento | Personal Encargado:<br>M A N U E L J A V I E R<br>FLORENCIO RADO |

SALDO DE OBRA INICIAL (OI): TRAMO 2: CANTA – HUAYLLAY DEL MEJORAMIENTO, REHABILITACIÓN Y CONSERVACIÓN POR NIVELES DE SERVICIO Y OPERACIÓN DEL CORREDOR VIAL, LIMA – CANTA – HUAYLLAY – DV. COCHAMARCA – EMP. PE 3N  
CONTRATISTA: CHINA ROAD AND BRIDGE CORPORATION SUCURSAL PERU (CONTRATO N° 103-2019-MTC/20)  
SUPERVISOR: CONSORCIO CESEL - CAL Y MAYOR (CONTRATO DE CONSULTORIA DE OBRA N° 077-2014-MTC/20)

## Panel Fotográfico de la Bitacora de Obras

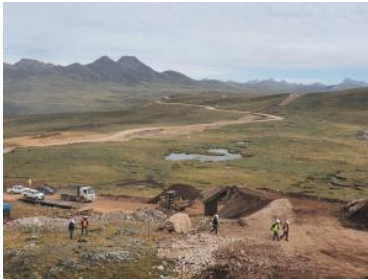
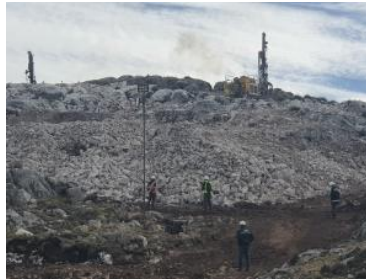
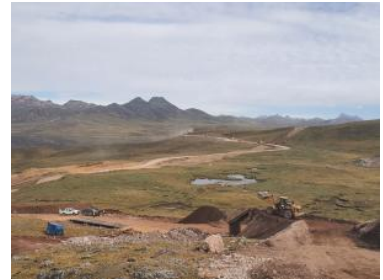
**Personal Encargado:****M A N U E L J A V I E R  
FLORENCIO RADO****Nivel:****No Aplica****Fecha De Fotografia:****09-06-2021****Actividades:****OBRA INICIAL (OI): TRAMO 2: CANTA - HUAYLLAY  
INSPECCIÓN EN CAMPO POR ESPECIALISTA EN GEOLOGÍA Y GEOTECNIA DE  
PROVIAS NACIONAL****CDescripcion\_\_\_\_\_:****SE DEJA CONSTANCIA QUE EL DIA DE HOY SE REALIZÓ UNA INSPECCIÓN EN  
CAMPO EN EL SECTOR DE LA CANTERA DEL KM 83+700 ACCESO LADO  
DERECHO POR EL ESPECIALISTA EN GEOLOGIA Y GEOTECNIA DE PROVIAS  
NACIONAL.****Foto1:**

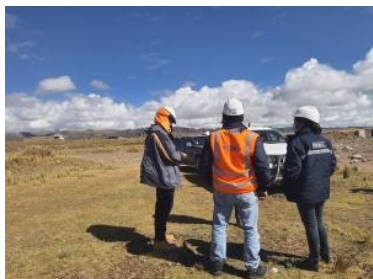
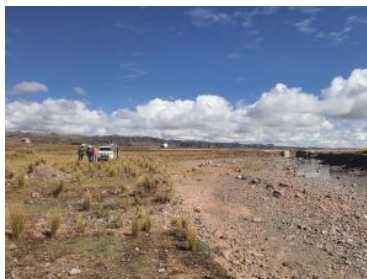
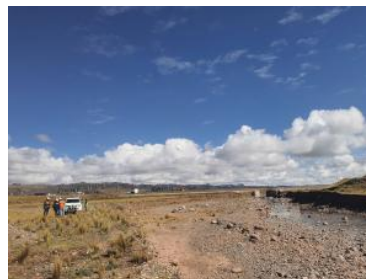
**Personal Encargado:****M A N U E L J A V I E R  
FLORENCIO RADO****Nivel:****No Aplica****Fecha De Fotografia:****09-06-2021****Actividades:****OBRA INICIAL (OI): TRAMO 2: CANTA - HUAYLLAY  
INSPECCIÓN EN CAMPO POR ESPECIALISTA EN MEDIO AMBIENTE DE PROVIAS  
NACIONAL****CDescripcion\_\_\_\_\_:****SE DEJA CONSTANCIA QUE EL DIA DE HOY SE REALIZÓ UNA INSPECCIÓN EN  
CAMPO EN EL SECTOR DE LA CANTERA DEL KM 107+210 POR EL ESPECIALISTA  
EN MEDIO AMBIENTE DE PROVIAS NACIONAL.****Foto1:**

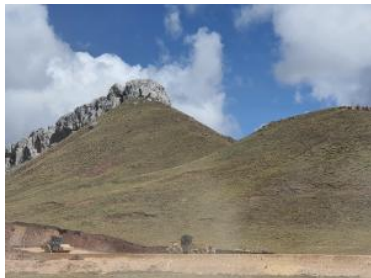
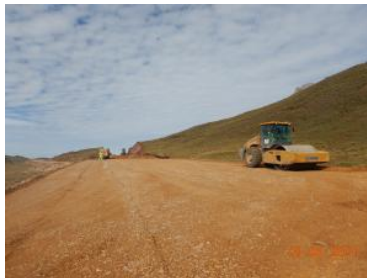
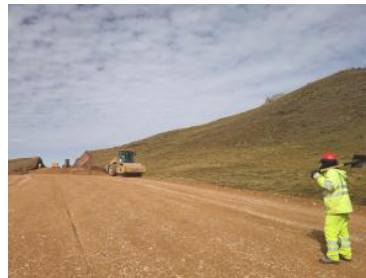
**PERÚ****Ministerio  
de Transportes  
y Comunicaciones****MINISTERIO DE TRANSPORTES Y COMUNICACIONES****Panel Fotográfico de la Bitacora de Obras****Personal Encargado:****M A N U E L J A V I E R  
FLORENCIO RADO****Nivel:****No Aplica****Fecha De Fotografia:****09-06-2021****Actividades:****OBRA INICIAL (OI): TRAMO 2: CANTA - HUAYLLAY  
SECTOR ENTRE LAS PROGRESIVAS DEL KM 85+600  
CONFORMACIÓN DE TERRAPLENES****CDescripcion\_\_\_\_\_:****SE CONSTATÓ LA EJECUCIÓN DE TRABAJOS Y ACTIVIDADES DE  
CONFORMACIÓN DE TERRAPLENES ENTRE LAS PROGRESIVAS DEL KM 85+600,  
CON LA PARTICIPACION DE UNA MOTONIVELADORA, UN RODILLO LISO  
VIBRATORIO CON SUS OPERADORES, UN TRABAJADOR Y DOS VIGIAS.****Foto1:**

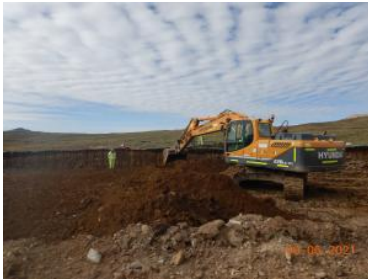
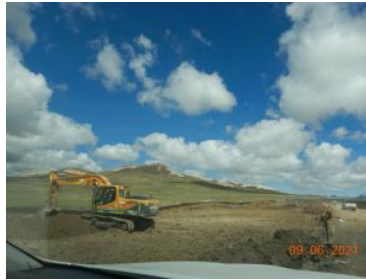
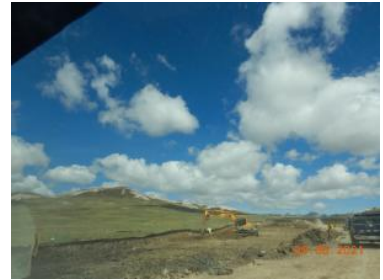
**OBRA INICIAL (OI): TRAMO 2: CANTA - HUAYLLAY  
SECTOR ENTRE LAS PROGRESIVAS DEL KM 79+000  
EXCAVACIÓN PARA EXPLANACIONES**

**SE CONSTATÓ LA EJECUCIÓN DE TRABAJOS Y ACTIVIDADES DE EXCAVACIÓN  
PARA EXPLANACIONES ENTRE LAS PROGRESIVAS DEL KM 79+000, CON LA  
PARTICIPACION DE UN TRABAJADOR, UNA EXCAVADORA CON SU OPERADOR,  
DOS VIGIAS.**

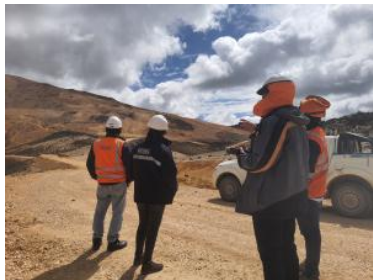
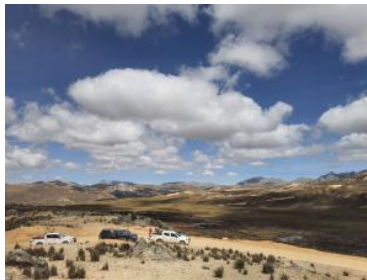
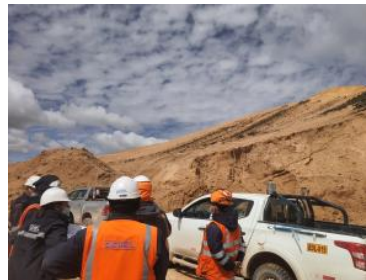
OBRA INICIAL (OI): TRAMO 2: CANTA - HUAYLLAY  
INSPECCIÓN EN CAMPO POR ESPECIALISTA EN MEDIO AMBIENTE DE PROVIAS  
NACIONAL

SE DEJA CONSTANCIA QUE EL DIA DE HOY SE REALIZÓ UNA INSPECCIÓN EN  
CAMPO EN EL SECTOR DE LA CANTERA DEL KM 77+000 ACCESO LADO  
IZQUIERDO POR EL ESPECIALISTA EN MEDIO AMBIENTE DE PROVIAS  
NACIONAL.

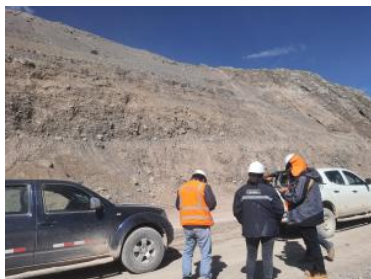
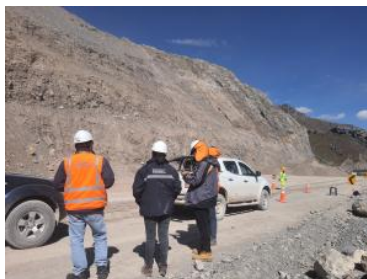
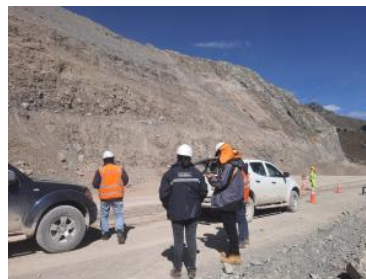
OBRA INICIAL (OI): TRAMO 2: CANTA - HUAYLLAY  
INSPECCIÓN EN CAMPO POR ESPECIALISTA EN MEDIO AMBIENTE DE PROVIAS  
NACIONAL

SE DEJA CONSTANCIA QUE EL DIA DE HOY SE REALIZÓ UNA INSPECCIÓN EN  
CAMPO EN EL SECTOR DE LA CANTERA DEL KM 37+500 LADO DERECHO POR  
EL ESPECIALISTA EN MEDIO AMBIENTE DE PROVIAS NACIONAL.
