BITACORA ELECTRÓNICA DE OBRA

SALDO DE OBRA INICIAL (OI): TRAMO 2: CANTA – HUAYLLAY DEL MEJORAMIENTO, REHABILITACIÓN Y CONSERVACIÓN POR NIVELES DE SERVICIO Y OPERACIÓN DEL CORREDOR VIAL, LIMA – CANTA – HUAYLLAY – DV. COCHAMARCA – EMP. PE 3N
CONTRATISTA: CHINA ROAD AND BRIDGE CORPORATION SUCURSAL PERU (CONTRATO N° 103-2019-MTC/20)
SUPERVISOR: CONSORCIO CESEL - CAL Y MAYOR (CONTRATO DE CONSULTORIA DE OBRA N° 077-2014-MTC/20)

Panel Fotográfico de la Bitacora de Obras

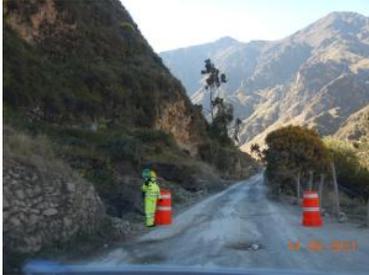
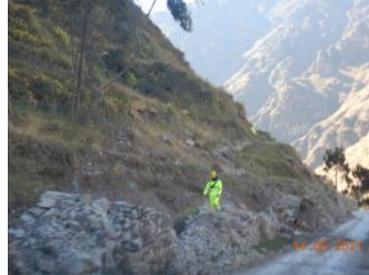
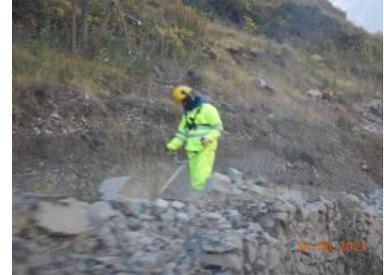
OBRA INICIAL (OI): TRAMO 2: CANTA - HUAYLLAY
SECTOR ENTRE LAS PROGRESIVAS DEL KM 22+000
DESBROCE Y LIMPIEZA EN ZONAS NO BOSCOSAS

SE CONSTATÓ LA EJECUCIÓN DE TRABAJOS Y ACTIVIDADES DE DESBROCE Y LIMPIEZA EN ZONAS NO BOSCOSAS ENTRE LAS PROGRESIVAS DEL KM 22+000, CON LA PARTICIPACION DE CINCO TRABAJADORES, HERRAMIENTAS MANUALES, DOS VIGIAS.

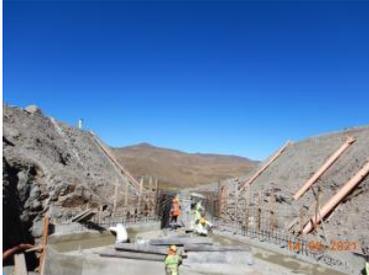
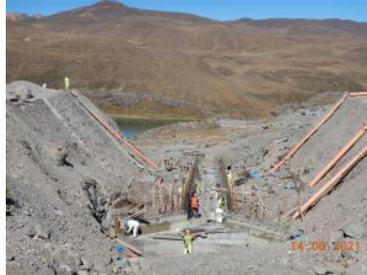
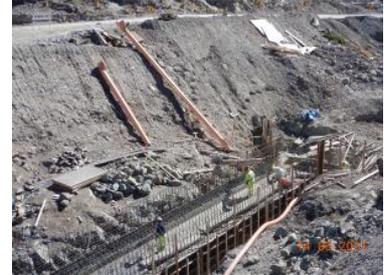
OBRA INICIAL (OI): TRAMO 2: CANTA - HUAYLLAY
SECTOR ENTRE LAS PROGRESIVAS DEL KM 36+197
DESENCOFRADO PARA LA ALCANTARILLA MCA

SE CONSTATÓ LA EJECUCIÓN DE TRABAJOS Y ACTIVIDADES DE DESENCOFRADO PARA LA ALCANTARILLA MCA LOCALIZADO ENTRE LAS PROGRESIVAS DEL KM 36+197, CON LA PARTICIPACIÓN DE DIEZ TRABAJADORES, UTILIZACIÓN DE HERRAMIENTAS, UN CAPATAZ.

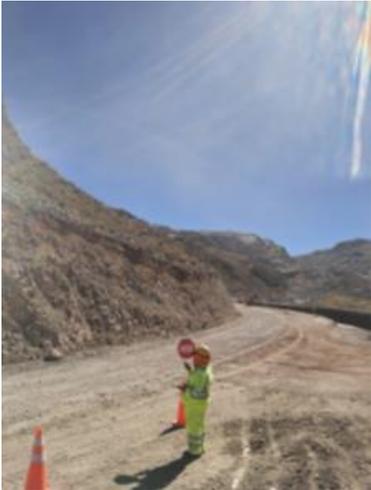
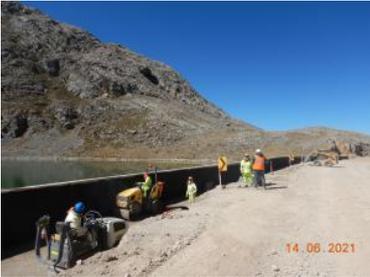
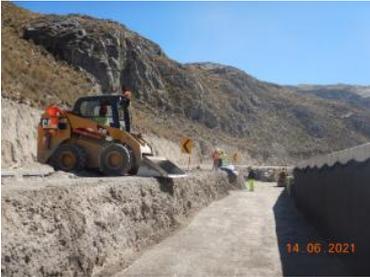
Actividades:
OBRA INICIAL (OI): TRAMO 2: CANTA - HUAYLLAY
SECTOR ENTRE LAS PROGRESIVAS DEL KM 39+990
RELLENO PARA ESTRUCTURAS

CDescripcion _____:
SE CONSTATÓ LA EJECUCION DE ACTIVIDADES Y TRABAJOS DE RELLENO PARA ESTRUCTURAS PARA EL MURO DE CONCRETO ARMADO LOCALIZADO ENTRE LAS PROGRESIVAS DEL KM 39+990, CON LA PARTICIPACIÓN DE TRES TRABAJADORES, MATERIALES Y HERRAMIENTAS, UN BOBCAT, DOS RODILLOS BERMEROS CON SUS OPERADORES Y DOS VIGIAS.

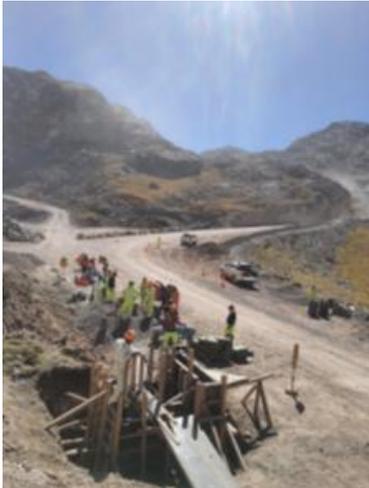
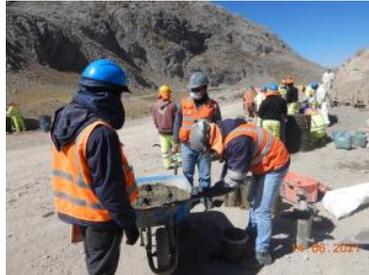
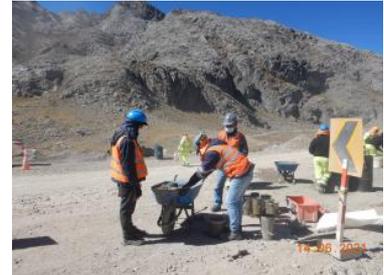
Actividades:
OBRA INICIAL (OI): TRAMO 2: CANTA - HUAYLLAY
SECTOR ENTRE LAS PROGRESIVAS DEL KM 40+335
CONCRETO PARA LA ALCANTARILLA TMC

CDescripcion _____:
SE CONSTATÓ LA EJECUCIÓN DE TRABAJOS Y ACTIVIDADES DE CONCRETO PARA LA ALCANTARILLA TMC LOCALIZADO ENTRE LAS PROGRESIVAS DEL KM 40+335, CON LA PARTICIPACION DE ONCE TRABAJADORES, UTILIZACIÓN DE HERRAMIENTAS Y EQUIPOS, MATERIALES, UN CAPATAZ, UN TECNICO DE LABORATORIO Y DOS VIGIAS.

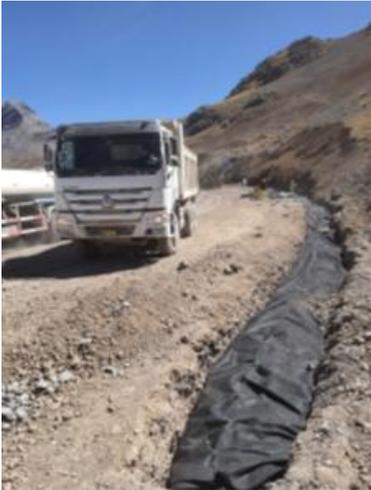
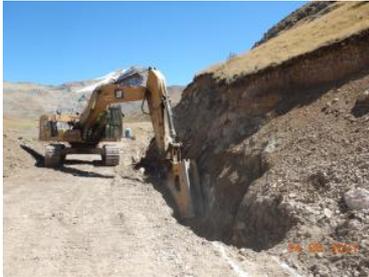
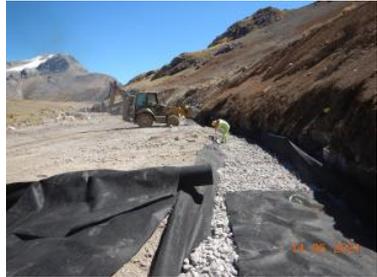
Actividades:
OBRA INICIAL (OI): TRAMO 2: CANTA - HUAYLLAY
SECTOR ENTRE LAS PROGRESIVAS DEL KM 46+430
SUBDREN PROFUNDO

CDescripcion _____:
SE CONSTATÓ LA EJECUCIÓN DE TRABAJOS Y ACTIVIDADES PARA EL SUBDREN PROFUNDO LOCALIZADO ENTRE LAS PROGRESIVAS DEL KM 46+430, CON LA PARTICIPACION DE CUATRO TRABAJADORES, HERRAMIENTAS, MATERIALES, RETROEXCAVADORA Y EXCAVADORA SOBRE ORUGAS CON SUS OPERADORES Y DOS VIGIAS.

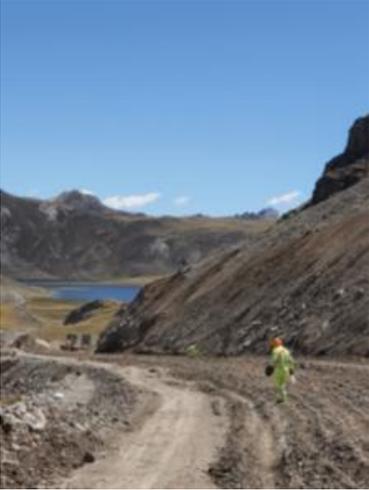
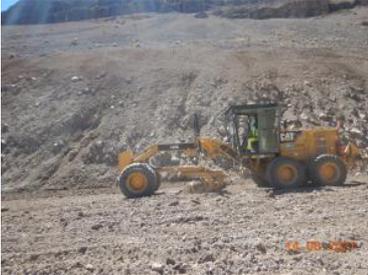
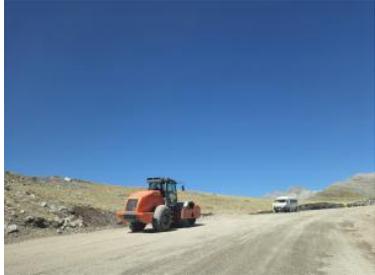
Actividades:
OBRA INICIAL (OI): TRAMO 2: CANTA - HUAYLLAY
SECTOR ENTRE LAS PROGRESIVAS DEL KM 45+200
CONFORMACIÓN DE TERRAPLENES

CDescripcion _____:
SE CONSTATÓ LA EJECUCIÓN DE TRABAJOS Y ACTIVIDADES DE CONFORMACIÓN DE TERRAPLENES ENTRE LAS PROGRESIVAS DEL KM 45+200, CON LA PARTICIPACION DE UNA MOTONIVELADORA, UN RODILLO LISO CON SUS OPERADORES, CUATRO TRABAJADORES, UN CAPATAZ Y DOS VIGIAS.
