## BITACORA ELECTRÓNICA DE OBRA

NUMERO DE INFORME : 0076

OBRA: MEJORAMIENTO DE LA CARRETERA OYON - AMBO TRAMO 2 DESVIO CERRO DE PASCO DESVIO CHACAYAN

TRAMO 2 progresiva km. 181+000 a la progresiva km. 230+000

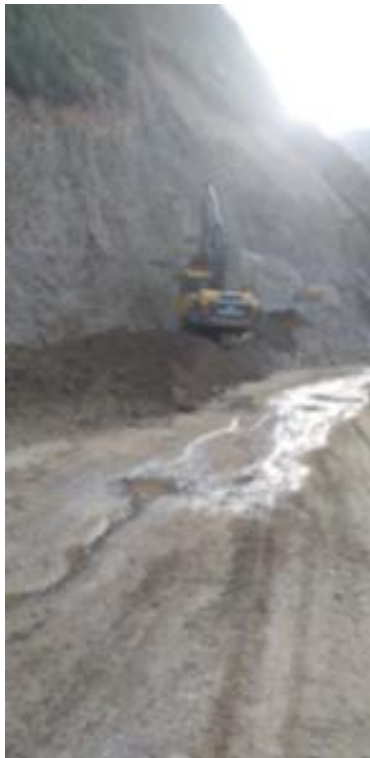
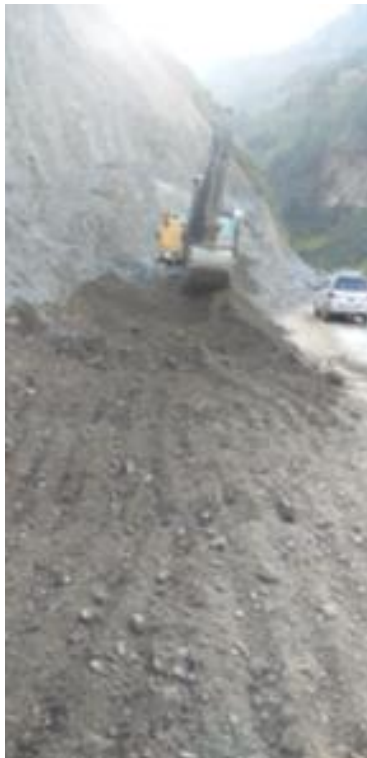
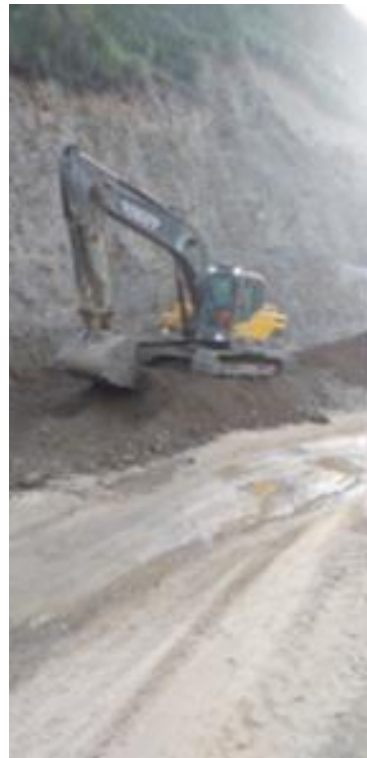
PROGRESIVA KM. 216+180

En la progresiva Km. 216+180 se realiza el perfilado en zona de corte, se utiliza una excavadora de oruga, trabajan : 1 capataz, 1 operador, 2 vigías.

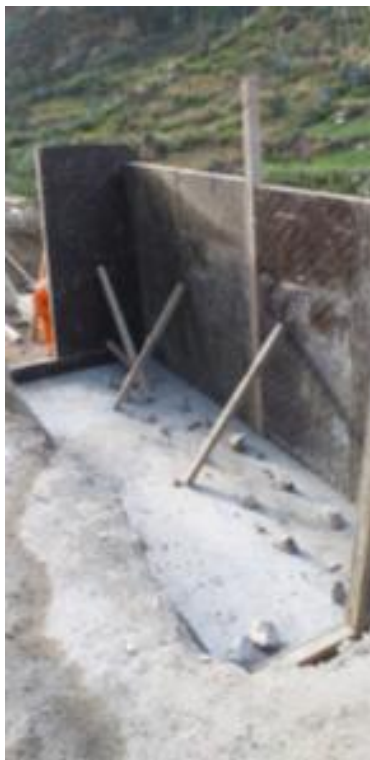
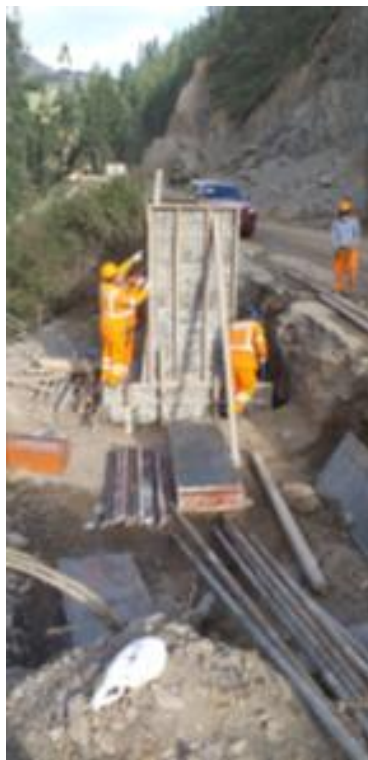
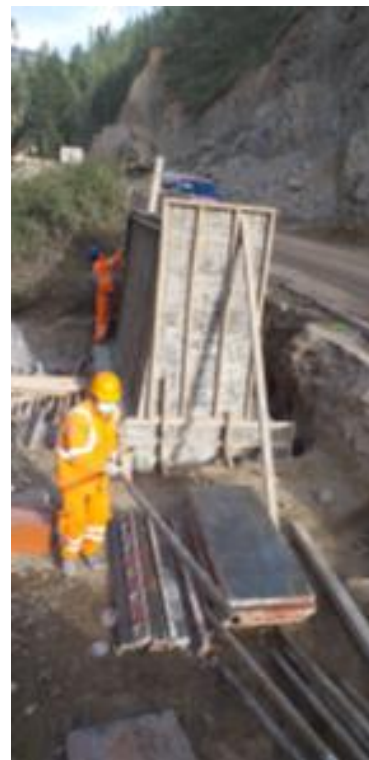
PROGRESIVA KM. 216+248

En la progresiva Km. 216+248 se realiza el encofrado de muro ciclópeo. Utilizan :  
herramientas menores, trabajan : 1 capataz, 4 obreros.

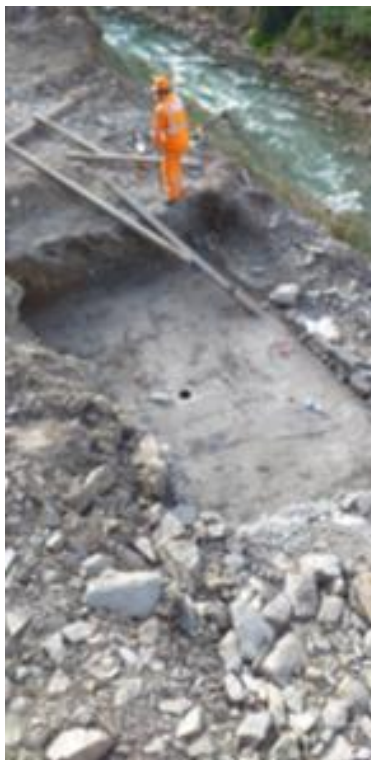
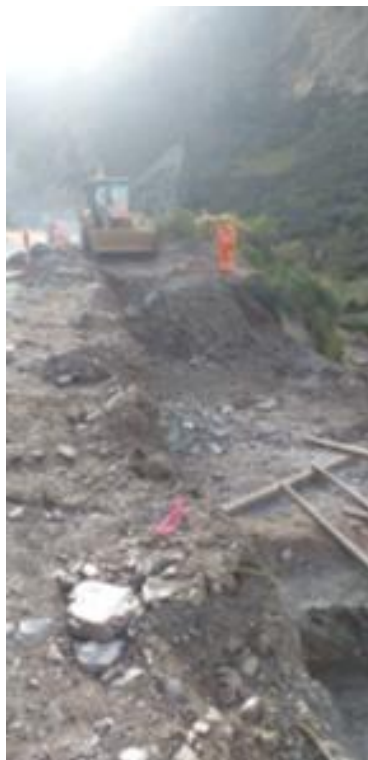
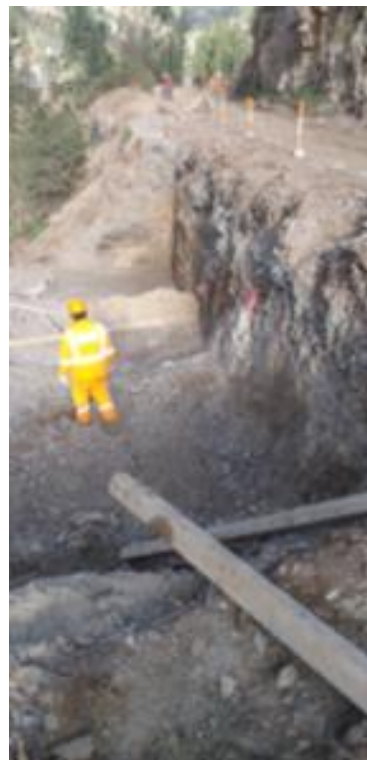
PROGRESIVA KM. 216+248 A KM, 216+260

En la progresiva KM. 216+248 a Km. 216+260 se realiza la excavación para la construcción de muros, Se utiliza una retroexcavadora, trabajan : 1 capataz. 1 operador, 2 obreros

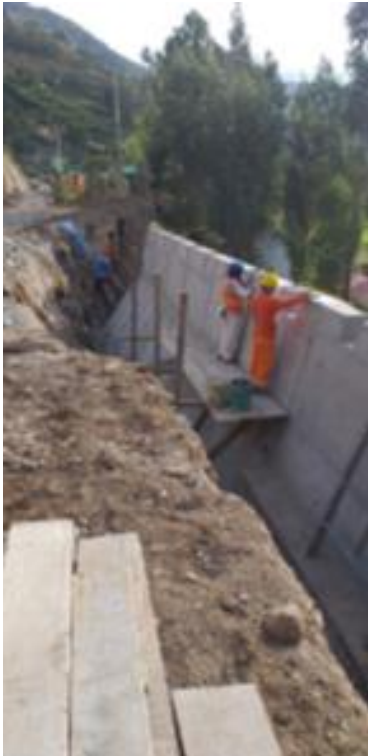
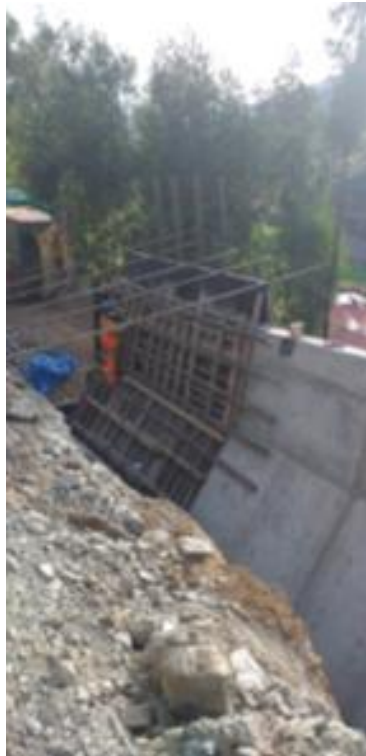
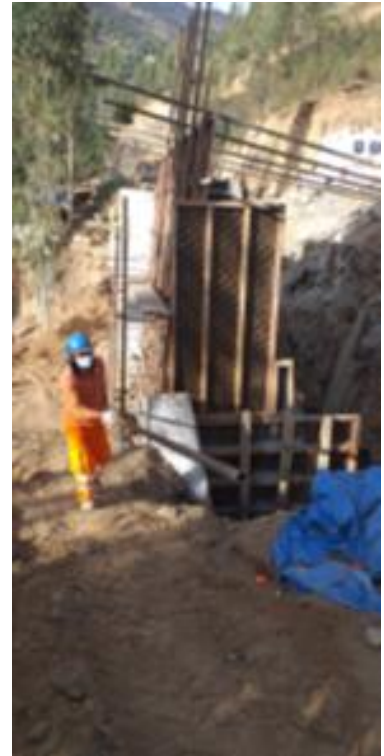
En la progresiva Km. 218+100 a Km. 218+105 se realiza el desencofrado de muro ciclópeo (pañó6) donde se utiliza: herramientas menores y trabajan: 1 capataz, 2 obreros

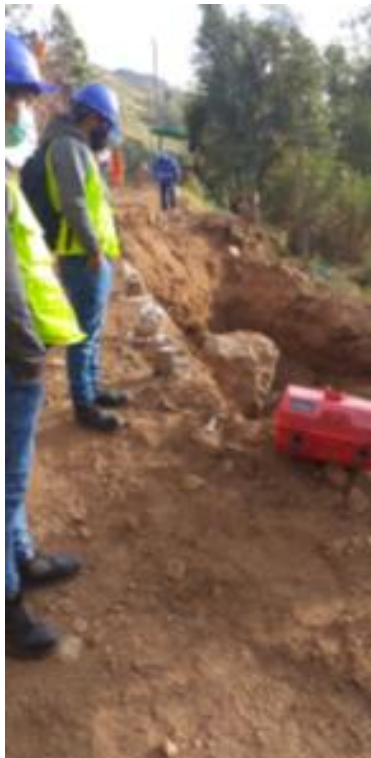
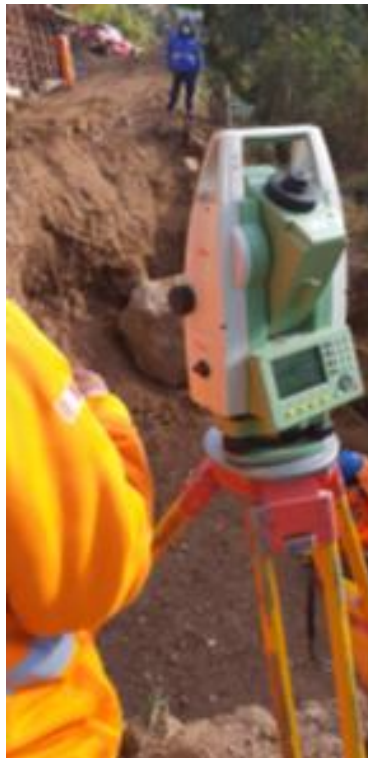
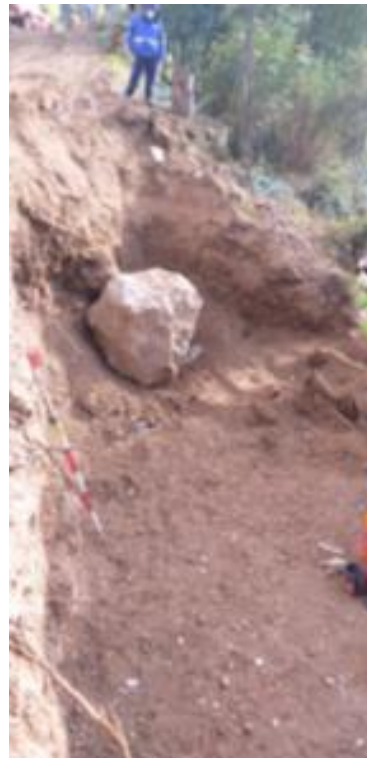
PROGRESIVA KM. 218+085 A KM. 218+115

En las progresivas Km. 218+085 a KM. 218+115 se realiza la excavación para la construcción de muros, se realiza la revisión de la profundidad excavado. Se utilizó una retroexcavadora, una estación total y miras, trabajan: 1 capataz, un topógrafo, un operador, 2 obreros, están presentes 2 auxiliares de topografía de la Supervisión.

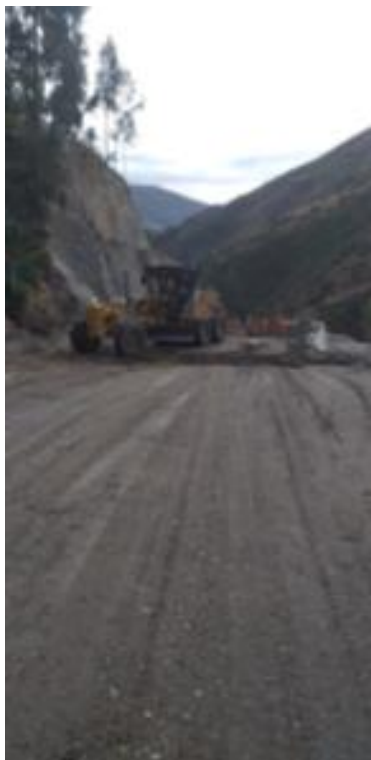
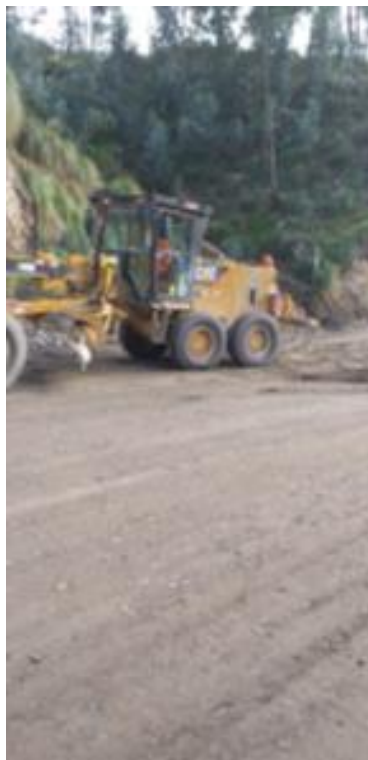
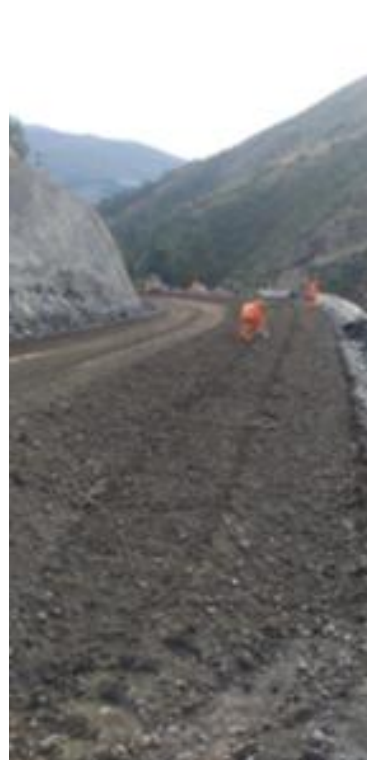
PROGRESIVA KM. 221+880 a 222 +000  
200.0 MOVIMIENTOS DE TIERRAS  
210.A CONFORMACION DE TERRAPLEN

En la progresiva KM. 221+880 a 222+000 se realiza la conformación de terraplenes . Se utiliza el siguiente equipo: una motoniveladora, 2 compactadoras de rodillos, 1 camión cisterna. trabajan: 1 capataz, 3 operadores, 1 chofer de cisterna, 4 obreros, 2 vigías.

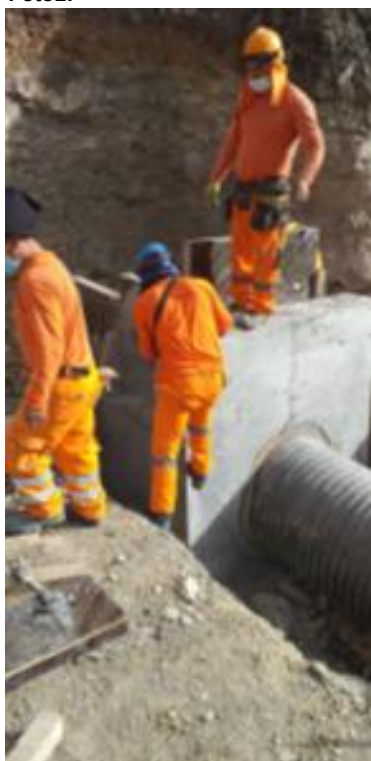
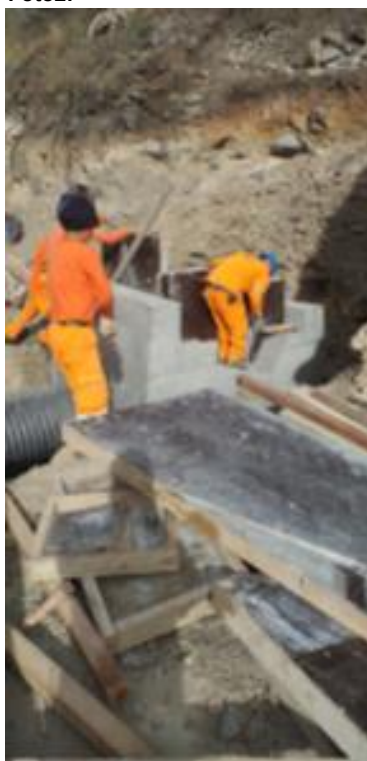
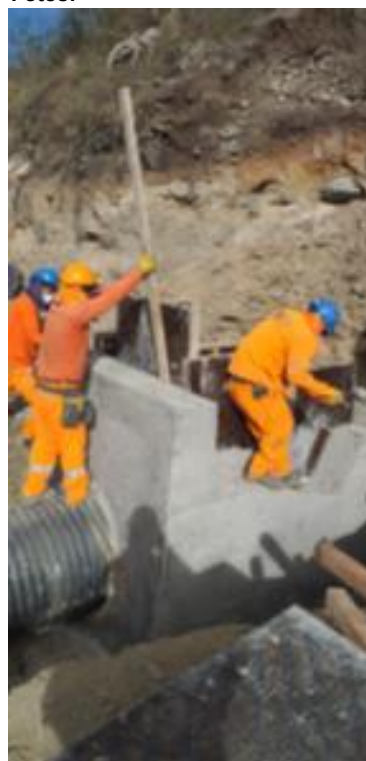
PROGRESIVA KM. 229+479

En la progresiva km. 229+479 se realiza el desencofrado de cabezal de alcantarilla d = 0.90 m. Trabajan: 1 capataz, 4 obreros.

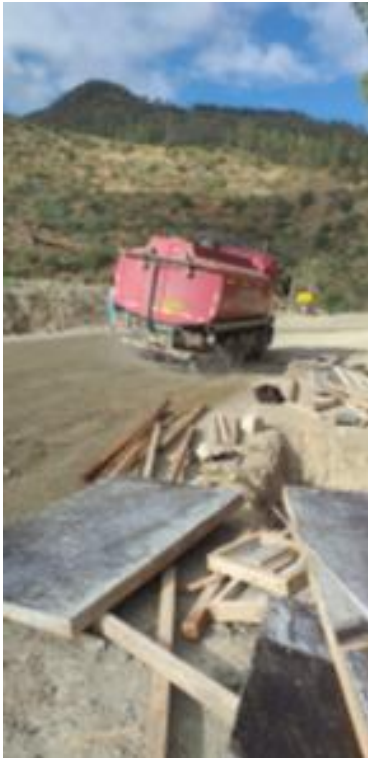
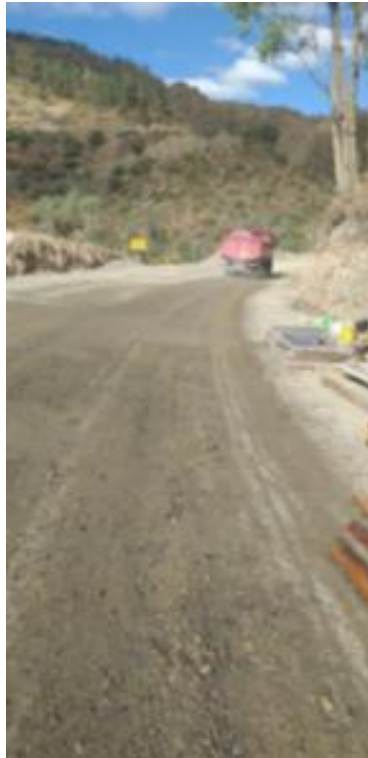
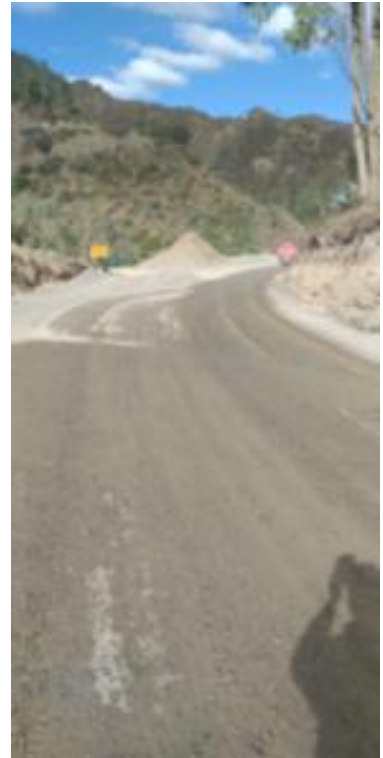
PROGRESIVA KM. 229+000 AL KM. 229+900

En las progresivas KM. 229+000 a 229+900 se realiza el mantenimiento de tránsito y seguridad vial mediante el regado de la vía, como acción antipolvo. Se utiliza un camión cisterna. trabajan 1 chofer y un ayudante.

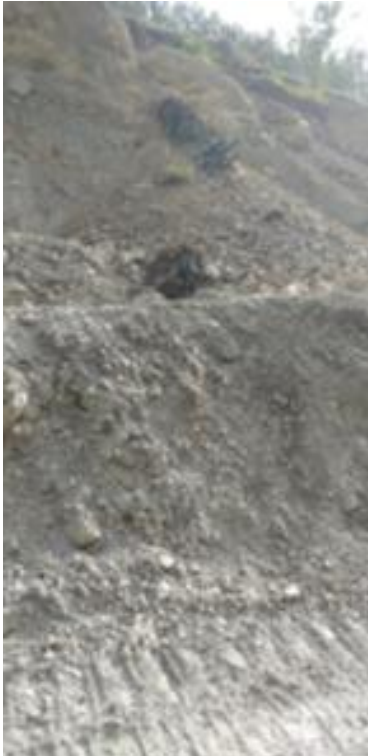
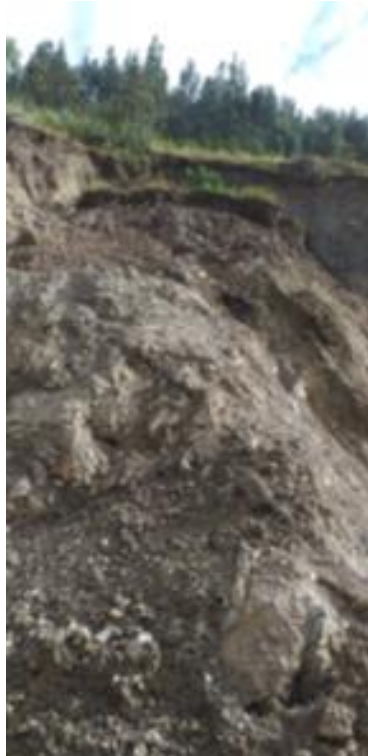
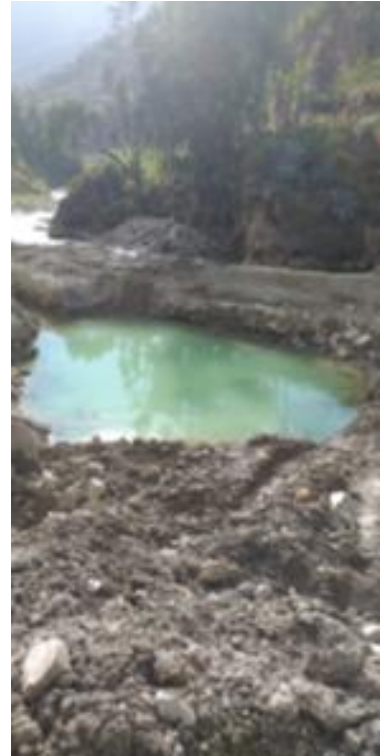
En la progresiva Km. 229+970 se realiza la visita de monitoreo al final de I tramo II donde se observa que están ocurriendo derrumbes en la zona de excavación de los cimientos del nuevo puente.
