## BITACORA ELECTRÓNICA DE OBRA

Confirma Bitacora: Si  
Nro Informe: 160  
Fecha Informe: 02-07-2021  
Nombre De La Obra: Carretera Oyon - Ambo, Tramo I: Oyon - Desvío Cerro de Pasco  
Personal Encargado: LUZMILA GUERRA MOTTA

MEJORAMIENTO DE LA CARRETERA OYON - AMBO TRAMO 1: OYON DV. CERRO DE PASCO

### Panel Fotográfico de la Bitacora de Obras

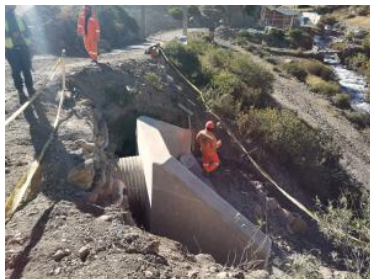
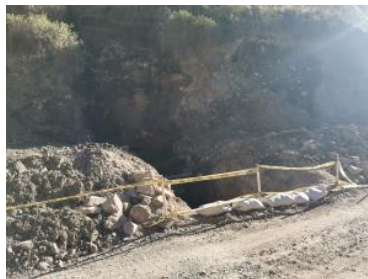
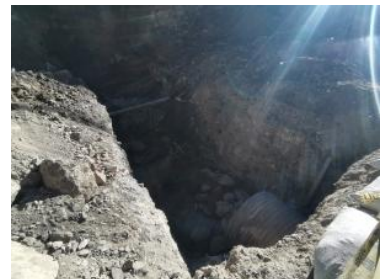
Progresiva: km 142+123 (Alcantarilla TMC)

Personal aproximado verificado en campo: 1 Capataz, 2 Operario, 1 Oficial, 3 Ayudante y 2 Vigía

Equipos aproximados verificados en campo: 1 retroexcavadora con operador.

Actividades verificadas por personal profesional, técnico y auxiliar del CVA y del CSO.

Se sugiere el control adecuado de los procesos constructivos por parte del CSO, a fin de garantizar la calidad y durabilidad de la obra.

Así mismo, se sugiere el cumplimiento de los protocolos de seguridad y salud en el trabajo para la actividad y la adecuada disposición de residuos a fin de su posterior transporte.

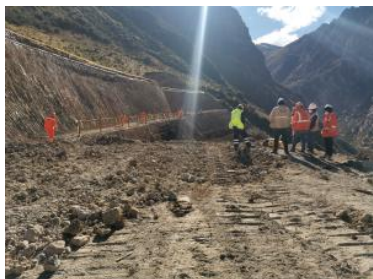
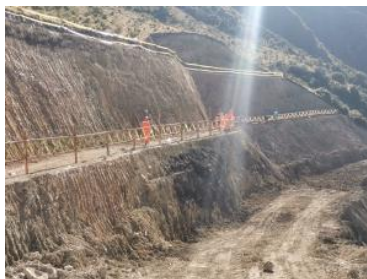
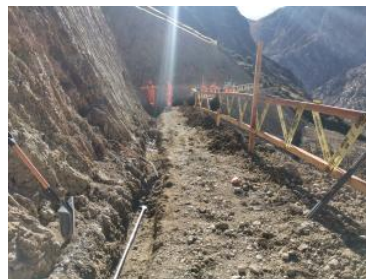
Progresiva: km 144+540 al km 144+660 (PAO N° 03)

Personal aproximado verificado en campo: 1 Capataz, 4 Operario, 1 Oficial, 3 Ayudante y 1 Vigía

Equipos aproximados verificados en campo: equipos menores como: 1 vibradora de concreto y 1 vibro pisón.

Actividades verificadas por personal profesional, técnico y auxiliar del CVA y personal técnico y auxiliar del CSO.

Se sugiere el control adecuado de los procesos constructivos por parte del CSO, a fin de garantizar la calidad y durabilidad de la obra.

Así mismo, se sugiere el cumplimiento de los protocolos de seguridad y salud en el trabajo para la actividad y la adecuada disposición de residuos a fin de su posterior transporte.

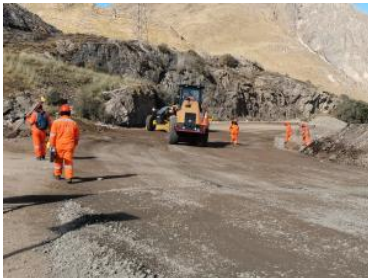
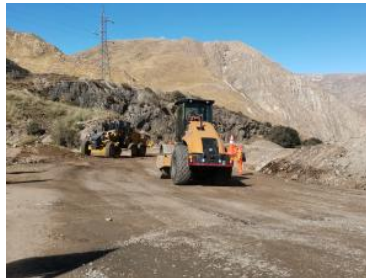
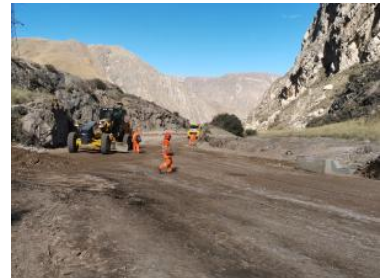
Progresiva: km 145+500 al km 145+700

Personal aproximado verificado en campo: 1 Capataz, 1 Operario, 3 Ayudante y 2 Vigía  
Equipos aproximados verificados en campo: 1 Motoniveladora y 1 Rodillo con sus respectivos operadores

Actividades verificadas por personal profesional, técnico y auxiliar del CVA y personal técnico y auxiliar del CSO.

Se sugiere el control adecuado de los procesos constructivos por parte del CSO, a fin de garantizar la calidad y durabilidad de la obra.

Así mismo, se sugiere el cumplimiento de los protocolos de seguridad y salud en el trabajo para la actividad y la adecuada disposición de residuos a fin de su posterior transporte.

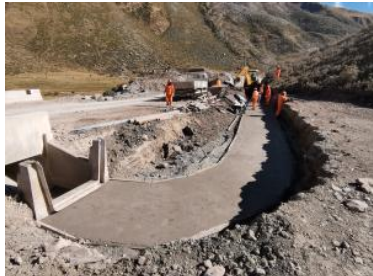
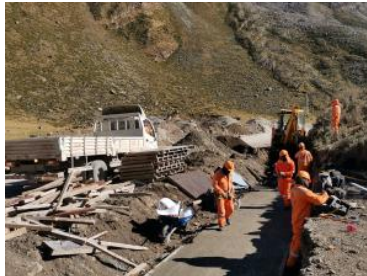
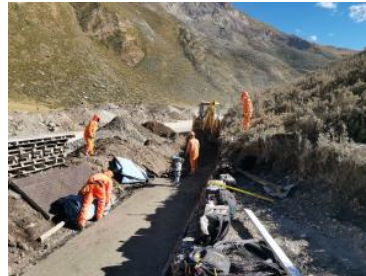
Progresiva: km 148+730 al km 148+782

Personal aproximado verificado en campo: 2 Operario, 4 Ayudante y 2 Vigía

Equipos aproximados verificados en campo: 1 retro excavadora y 1 camión baranda con sus respectivos operadores

Actividades verificadas por personal profesional, técnico y auxiliar del CVA y personal técnico y auxiliar del CSO.

Se sugiere el control adecuado de los procesos constructivos por parte del CSO, a fin de garantizar la calidad y durabilidad de la obra.

Así mismo, se sugiere el cumplimiento de los protocolos de seguridad y salud en el trabajo para la actividad y la adecuada disposición de residuos a fin de su posterior transporte.

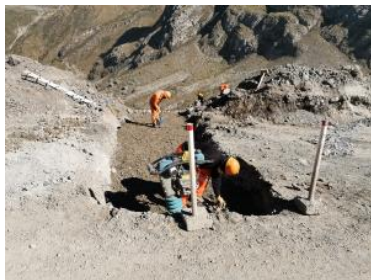
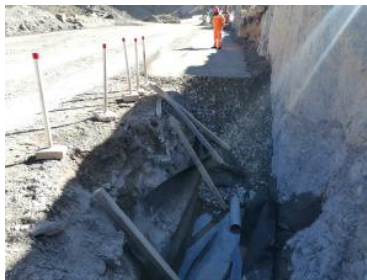
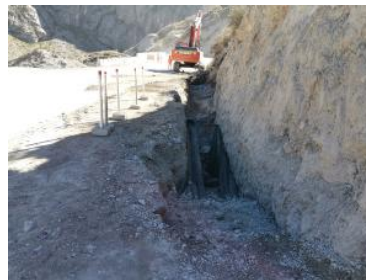
Progresiva: km 151+350 al km 151+400 (Sub dren, Descarga en km 151+350)

Personal aproximado verificado en campo: 1 Capataz, 2 Operario, 3 Ayudante y 2 Vigía  
Equipos aproximados verificados en campo: 1 retro excavadora, 1 Martillo hidráulico sobre orugas y 1 volque con sus respectivos operadores

Actividades verificadas por personal profesional, técnico y auxiliar del CVA y personal técnico y auxiliar del CSO.

Se toma conocimiento que el material de relleno es transportado de la Cantera Patón Morrenico.

Se sugiere el control adecuado de los procesos constructivos por parte del CSO, a fin de garantizar la calidad y durabilidad de la obra.

Así mismo, se sugiere el cumplimiento de los protocolos de seguridad y salud en el trabajo para la actividad y la adecuada disposición de residuos a fin de su posterior transporte.

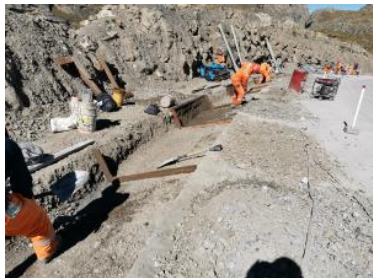
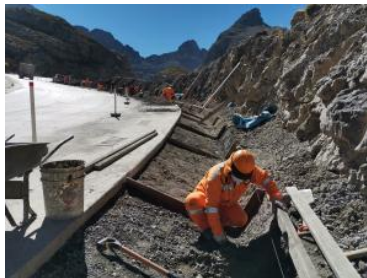
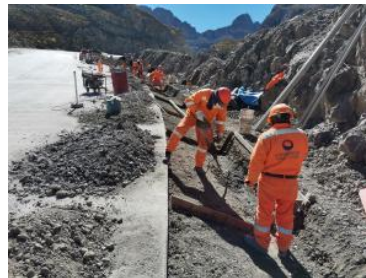
Progresiva: km 156+305 al km 156+400 LD

Personal aproximado verificado en campo: 1 Capataz, 4 Operario, 4 Oficial, 2 Ayudante y 2 Vigía

Equipos aproximados verificados en campo: equipos menores como 1 generador eléctrico y 3 martillo perforador manual

Actividades verificadas por personal profesional, técnico y auxiliar del CVA y personal técnico y auxiliar del CSO.

Se sugiere el control adecuado de los procesos constructivos por parte del CSO, a fin de garantizar la calidad y durabilidad de la obra.

Así mismo, se sugiere el cumplimiento de los protocolos de seguridad y salud en el trabajo para la actividad y la adecuada disposición de residuos a fin de su posterior transporte.

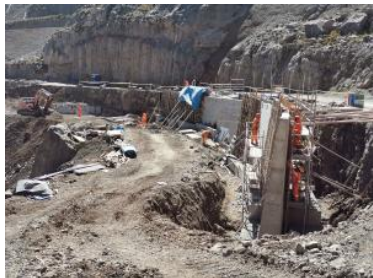
Progresiva: km 165+375 al km 165+573

Personal aproximado verificado en campo: 1 Capataz, 8 Operario, 5 Oficial, 8 Ayudante y 1 Vigía

Equipos aproximados verificados en campo: equipos menores como 1 generador eléctrico y 3 martillo perforador manual

Actividades verificadas por personal profesional, técnico y auxiliar del CVA y personal técnico y auxiliar del CSO.

Se sugiere el control adecuado de los procesos constructivos por parte del CSO, a fin de garantizar la calidad y durabilidad de la obra.

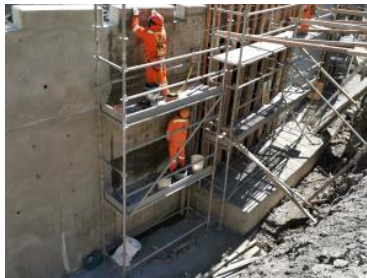
**Foto2:**

ASÍ MISMO, SE SUGIERE EL CUMPLIMIENTO DE LOS PROTOCOLOS DE SEGURIDAD Y SALUD EN EL TRABAJO PARA LA ACTIVIDAD, EN VISTA QUE EN LA IMAGEN N° 2, SE APRECIA PERSONAL REALIZANDO ACTIVIDADES EN ALTURA (SOBRE ANDAMIOS) SIN ARNÉS DE SEGURIDAD Y EN LA IMAGEN N° 3 SE APRECIA PERSONAL REALIZANDO ACTIVIDADES DE ENCOFRADO A MENOS DE DOS METROS DE MAQUINARIA PESADA (MARTILLO HIDRÁULICO) EN OPERACIONES, HECHOS QUE PODRÍAN GENERAR RIESGOS DE INCIDENTES Y/O ACCIDENTES.

Del Panel Fotográfico N° 7, se sugiere la evaluación y cumplimiento de los procedimientos de ejecución de las diferentes actividades en obra, a fin de evitar riesgos de incidentes y/o accidentes en obra.

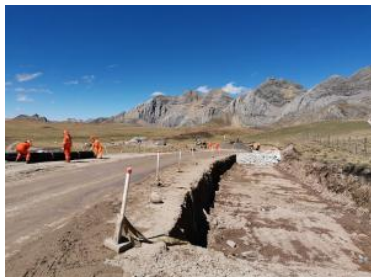
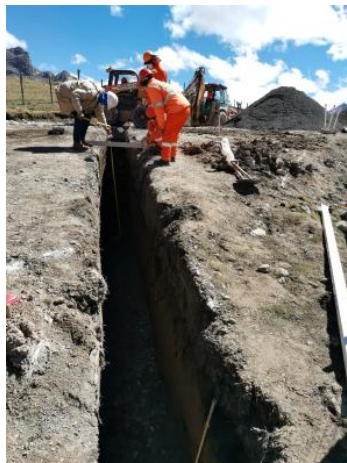
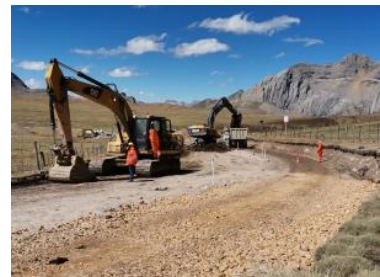
Progresiva: km 169+267 al km 450 (Sub dren de Descarga en km 169+267).

Personal aproximado verificado en campo: 3 Capataz, 2 Operario, 7 Oficial, 4 Ayudante y 4 Vigía

Equipos aproximados verificados en campo: 1 retro excavadora, 1 Bob Cat, 2 Excavadora sobre orugas, 6 Volquetes y 1 Rodillo con sus respectivos operadores

Actividades verificadas por personal profesional, técnico y auxiliar del CVA y personal técnico y auxiliar del CSO.

Se toma conocimiento que el material de relleno, de confinamiento y piedra grande es transportado de la Cantera Patón Morrenico. El material de filtro y arena de la Cantera Yanamayo y el transporte de material excedente se realizaría al DME ubicado en el km 179+450

Se sugiere el control adecuado de los procesos constructivos por parte del CSO, a fin de garantizar la calidad y durabilidad de la obra.

Así mismo, se sugiere el cumplimiento de los protocolos de seguridad y salud en el trabajo para la actividad y la adecuada disposición de residuos a fin de su posterior transporte.

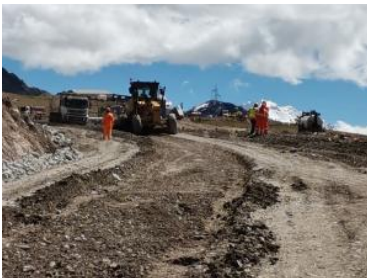
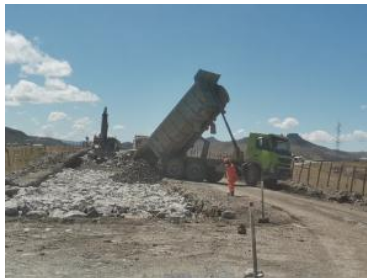
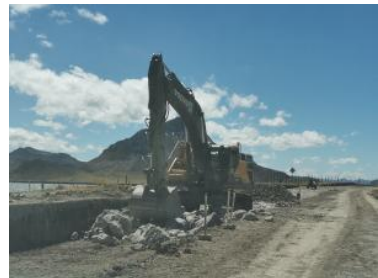
Progresiva: km 169+450 al km 169+700

Personal aproximado verificado en campo: 1 Capataz, 2 Operario, 1 Oficial, 3 Ayudante y 2 Vigía

Equipos aproximados verificados en campo: 1 Excavadora sobre orugas, 8 Volquetes, 1 Motoniveladora, 1 Camión Cisterna y 1 Rodillo con sus respectivos operadores

Actividades verificadas por personal profesional, técnico y auxiliar del CVA y personal técnico y auxiliar del CSO.

Se toma conocimiento que el material de relleno, de confinamiento y piedra grande es transportado de la Cantera Patón Morrenico.

Se sugiere el control adecuado de los procesos constructivos por parte del CSO, a fin de garantizar la calidad y durabilidad de la obra.

Así mismo, se sugiere el cumplimiento de los protocolos de seguridad y salud en el trabajo para la actividad y la adecuada disposición de residuos a fin de su posterior transporte.
