## BITACORA ELECTRÓNICA DE OBRA

### REGISTRO DE LA BITACORA Y FOTO DEL CUADERNO DE OBRA

| Si | 133 | 10-07-2021 | Carretera Chuquicara-Puente<br>Quiroz – Tauca-Cabana-<br>Huandoval-Pallasca, Tramo:<br>Tauca- Pallasca | NATALY SUSI CABALLON<br>PAUCAR |

INFORME DIARIO N°133-2021-MNT. TAUCA-PALLASCA/NSCP

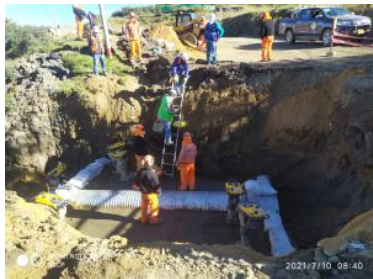
Foto1:

-RELLENO Y COMPACTADO DEALCANTARILLA TMC Ø 36" UBICADO EN EL KM 20+132.

-DENSIDAD DE CAMPO MÉTODO DENSIDAD NUCLEAR.

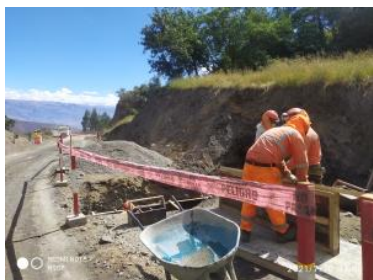
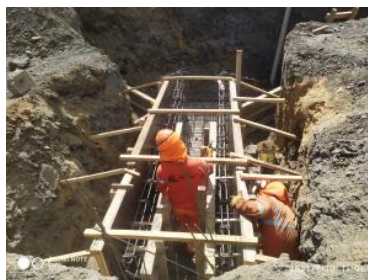
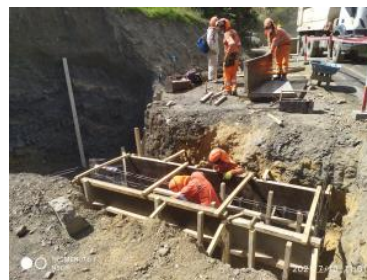
ENCOFRADO (LD) DE ALCANTARILLA MC 60X60 CM KM 2+750.

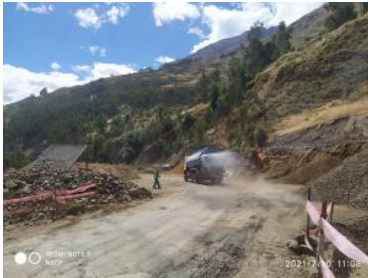
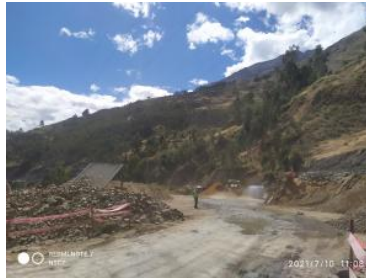
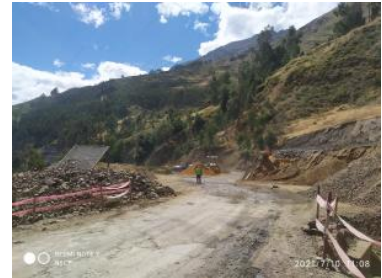
- ACOPIO PROVISIONAL KM 1+500.
- ÁREA DE ZARANDEO PARA OBTENER MATERIAL DE RELLENO Y OVER.

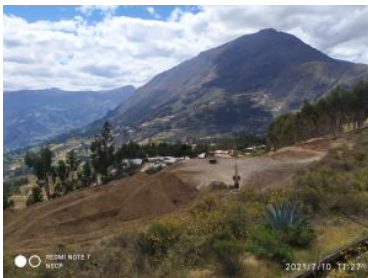
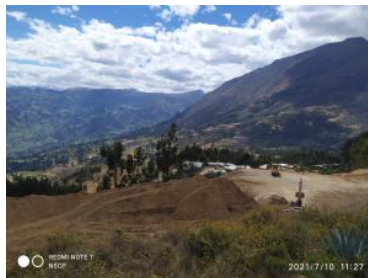
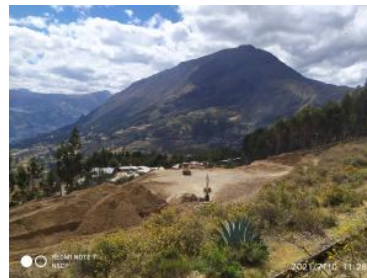
TRANSPORTE DE MATERIAL DE LA CANTERA LLAPO UBICADO EN EL -0.63 KM  
HACIA EL ÁREA DE ACOPIO DE LA LAGUNA COCHAPAMPA.

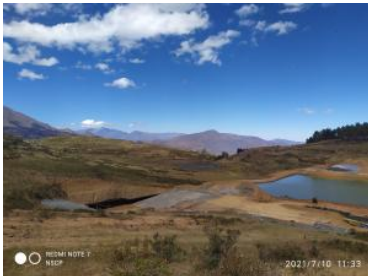
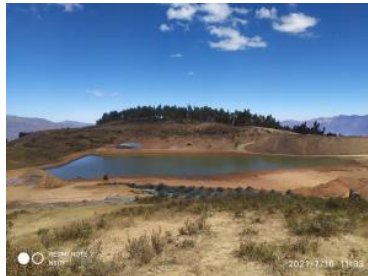
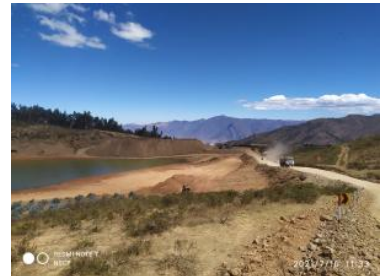
LA LAGUNA COCHAPAMPA (ÁREA PROYECTADO PARA LAVADO DE ARENA, ACOPIO, ZARANDEO Y CHANCADO).

- ACOPIO DE MATERIAL, ZARANDEO DE MATERIAL (ARENA PARA CONCRETO), ACOPIO DE MATERIAL DE LA CANTERA LLAPO, INSTALACIÓN DE LA CHANCADORA.

- COMO YA SE INDICO EN SU MOMENTO ESTOS TRABAJOS EN ESTE FRENTE NO FUERON AUTORIZADOS POR LA SUPERVISIÓN; TRABAJOS QUE SE ESTAN REALIZANDO EN UN ÁREA CONSIDERADA COMO PROPIEDAD PRIVADA).

- SE APRECIA ACOPIO DE ARENA DE RIO PARA CONCRETO.

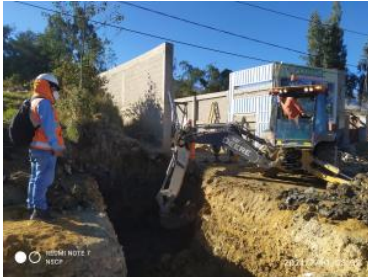
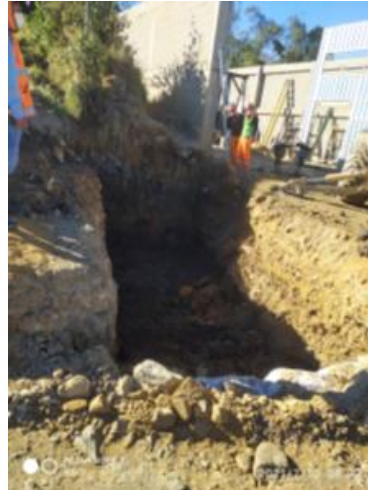
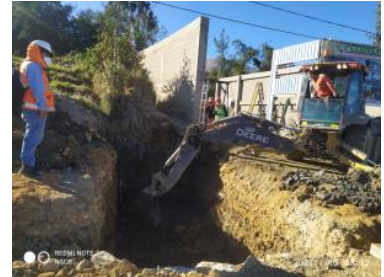
**Personal Encargado:****NATALY SUSI CABALLON  
PAUCAR****Nivel:****No Aplica****Fecha De Fotografia:****10-07-2021****Actividades:****- EXCAVACIÓN (LD) PARA ALCANTARILLA TMC Ø 36" UBICADO EN EL KM 19+742.****CDescripcion\_\_\_\_\_:****MO: 1 AUXILIAR DE CONTROL DE CALIDAD DE SUPERVISIÓN, 1 CAPATAZ, 1  
PEON, 1 OPERADOR, 2 VIGÍAS.  
EM: 1 RETROEXCAVADORA.****Foto1:**

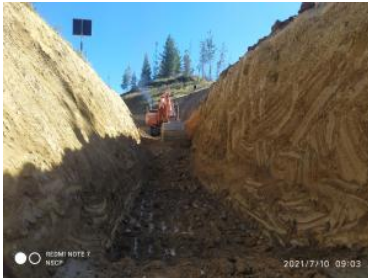
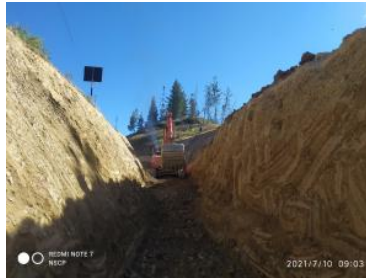
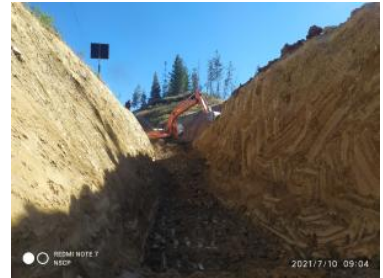
• En el km 23+481 a partir de las 9:30 am la excavadora sobre oruga presento desperfectos mecánicos, ocasionando intransitabilidad en la vía; así mismo.

- CORTE DE PLATAFORMA DE VÍA Y ELIMINACIÓN EN EL KM 23+480 (KM 23+400 – KM 23+490).
- A PARTIR DE LAS 9:30 AM LA EXCAVADORA SOBRE ORUGA PRESENTO DESPERFECTOS MECÁNICOS, OCASIONANDO INTRANSITABILIDAD EN LA VÍA.

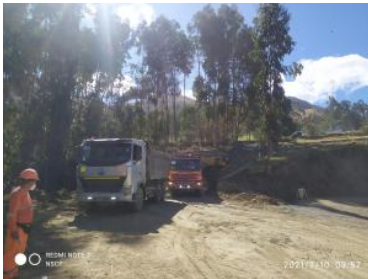
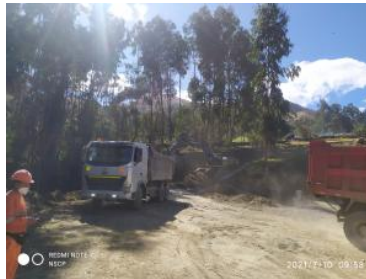
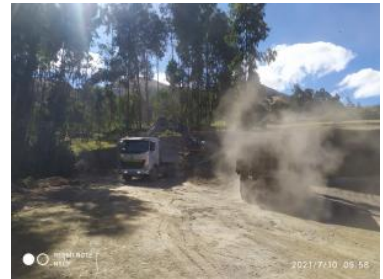
CORTE Y ELIMINACIÓN EN EL KM 19+400 (KM 19+400 - KM 19+470)

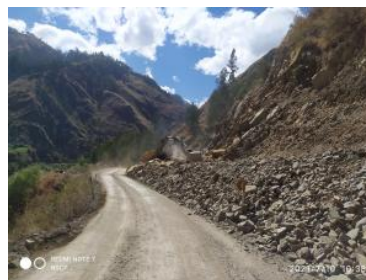
Foto3:

CORTE Y PERFILADO KM 10+850 (KM10+700-KM 10+900)

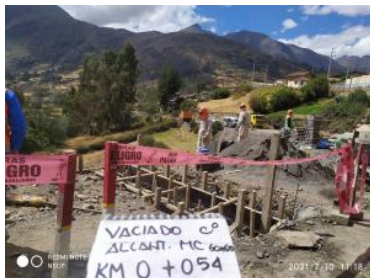
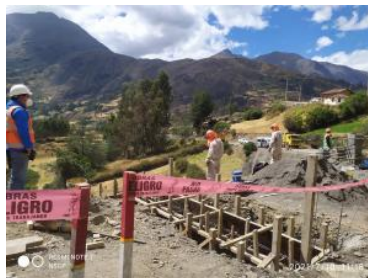
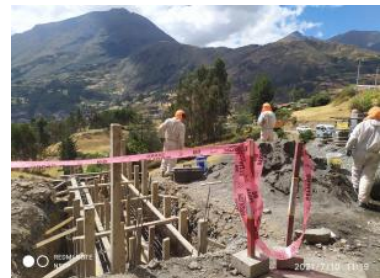
- VACIADO DE CONCRETO PARA ALCANTARILLA MC 60x60 CM UBICADA EN EL KM 0+054.
- CONTROL DE CALIDAD TOMA DE MUESTRA PARA ENSAYOS DE ROTURA DE CONCRETO.

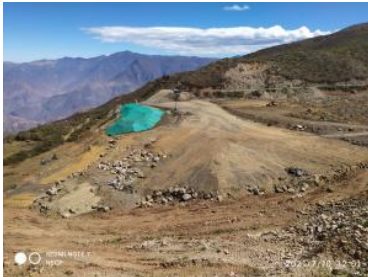
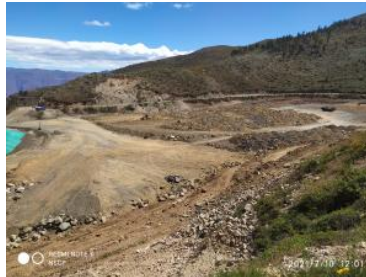
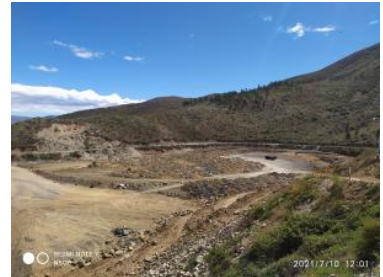
- CONFORMACIÓN DE PLATAFORMA EN DME N°1 HUACHASPINA (APROBADA EN EL ADICIONAL N° 01) UBICADO A -6.7 KM DEL NICIO DEL TRAMO KM 0+000.
- RIEGO PARA DISMINUIR LA POLUCIÓN EN EL DME N°1 HUACHASPINA.

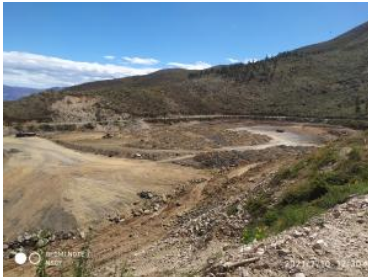
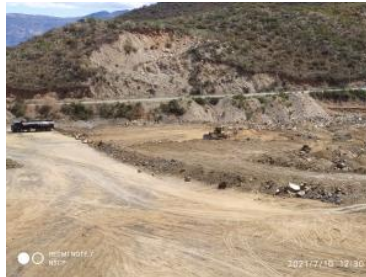
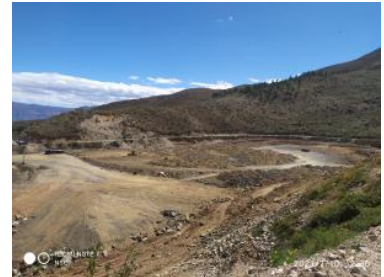
- CONFORMACIÓN DE PLATAFORMA EN DME N°1 HUACHASPINA (APROBADA EN EL ADICIONAL N° 01) UBICADO A -6.7 KM DEL NICIO DEL TRAMO KM 0+000.
- RIEGO PARA DISMINUIR LA POLUCIÓN EN EL DME N°1 HUACHASPINA.

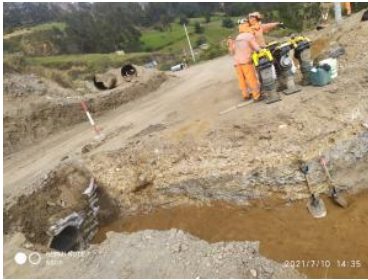
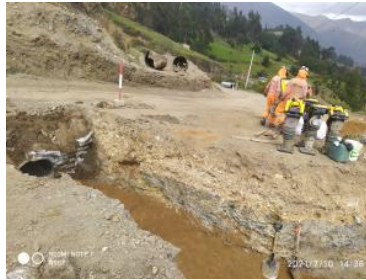
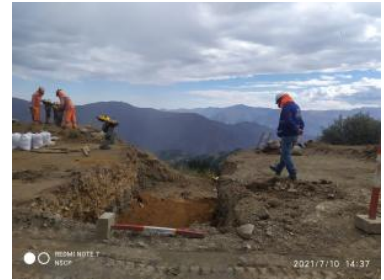
-INSTALACIÓN DE ALCANTARILLA, RELLENO Y COMPACTADO (LI) PARA ALCANTARILLA TMC Ø 36" UBICADO EN EL KM 20+269.  
-DENSIDAD DE CAMPO MÉTODO DENSIDAD NUCLEAR.

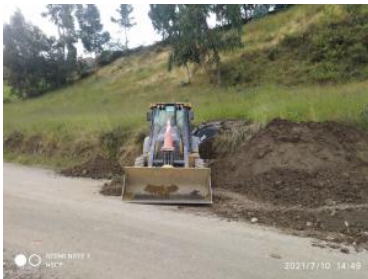
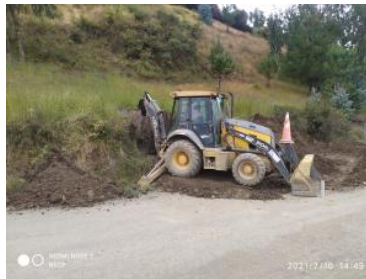
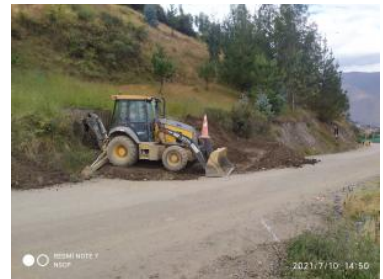
EXCAVACIÓN (LD) PARA ALCANTARILLA TMC Ø 36" UBICADO EN EL KM 20+635.
