BITACORA ELECTRÓNICA DE OBRA

Confirma Bitacora: Si	Nro Informe: 92	Fecha Informe: 10-07-2021	Nombre De La Obra: Carretera Oyon- Ambo, Tramo II: Dv. Cerro de Pasco- Dv. Chacayan	Personal Encargado: BORIS WALTER AYLLÓN CARCELÉN
---------------------------------	---------------------------	-------------------------------------	---	---

OBRA: MEJORAMIENTO DE LA CARRETERA OYON - AMBO TRAMO 2 DESVIO CERRO DE PASCO DESVIO CHACAYAN

TRAMO 2 progresiva km. 181+000 a la progresiva km. 230+000

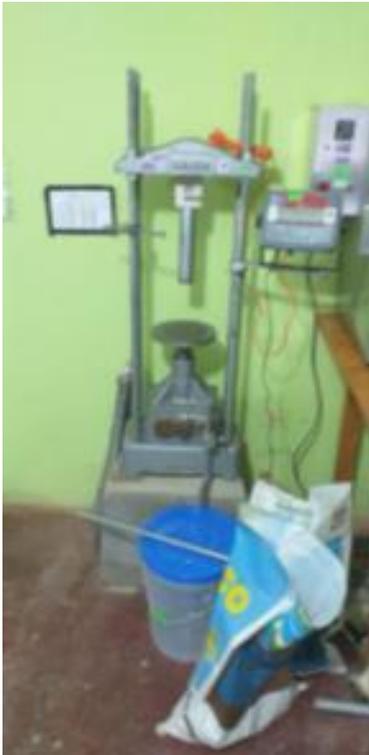
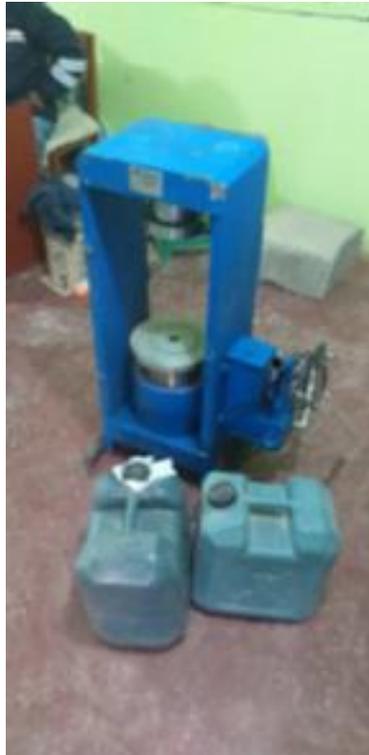
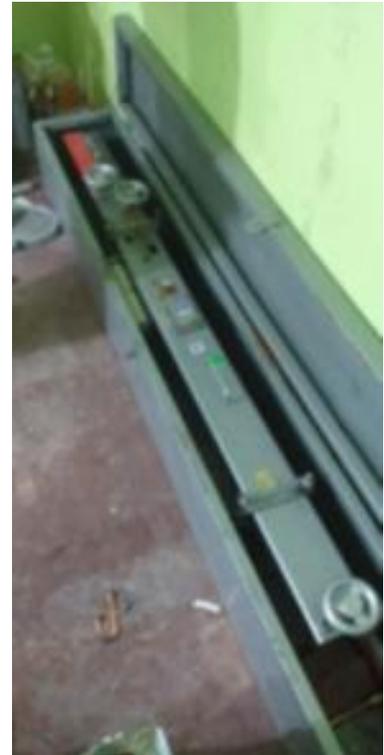
PROGRESIVA KM. 193+400
VISITA DE MONITOREO AL LABORATORIO DE LA SUPERVISION: PRENSA DE COMPRESION DE PROBETAS CILINDRICAS

En la progresiva km. 193+400 Se verifica en el laboratorio una prensa manual para las pruebas a compresión de muestras cilíndricas de concreto. también se evidencia la calibración del equipo de CBR, y la viga benkelman en el laboratorio.

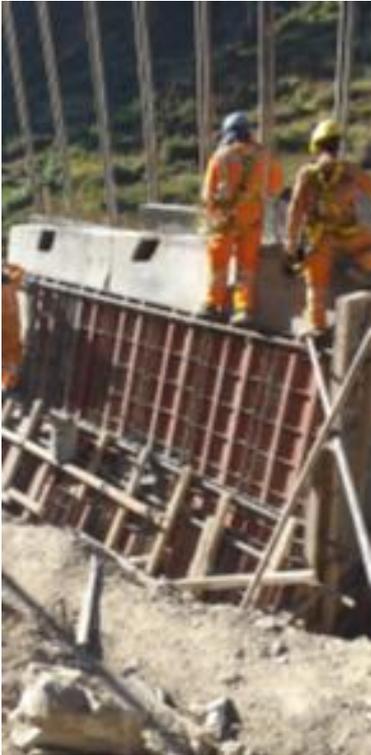
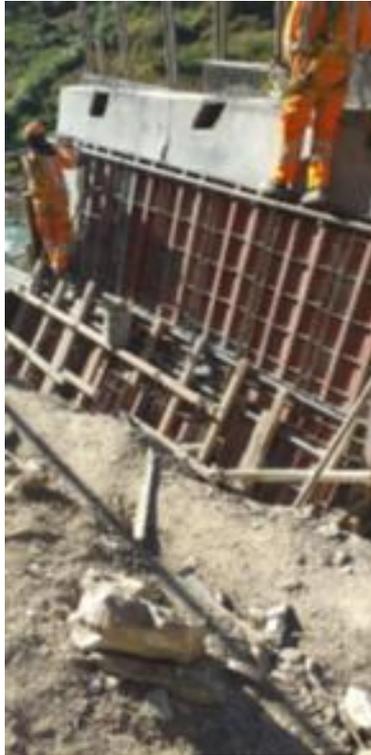
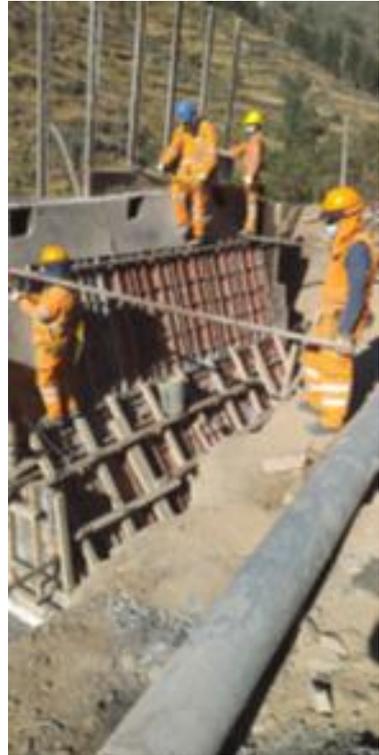
Actividades:
PROGRESIVA KM. 216+285
600.0 OBRAS DE ARTE Y DRENAJE
612.A ENCOFRADO Y DESENCOFRADO PARA OBRAS DE ARTE

CDescripcion _____:
En la progresiva KM. 216+285 se realiza el desencofrado de muro ciclópeo. Se utiliza herramientas menores y trabajan: 1 capataz, 4 obreros.

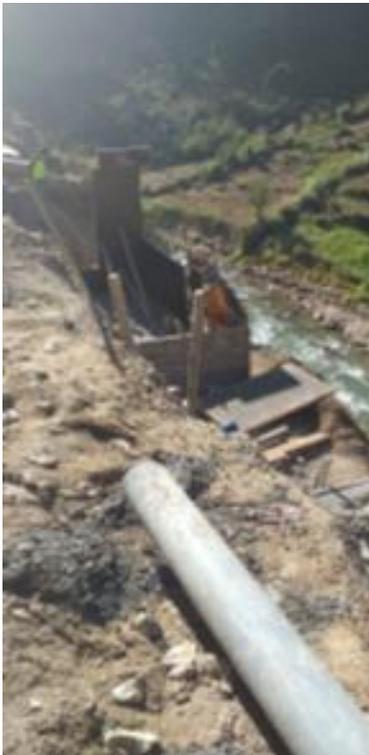
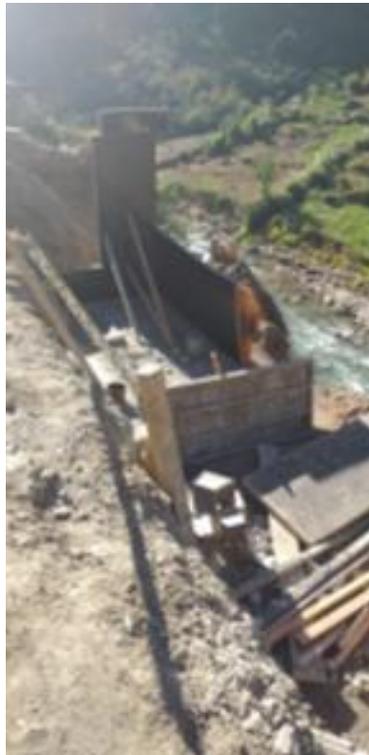
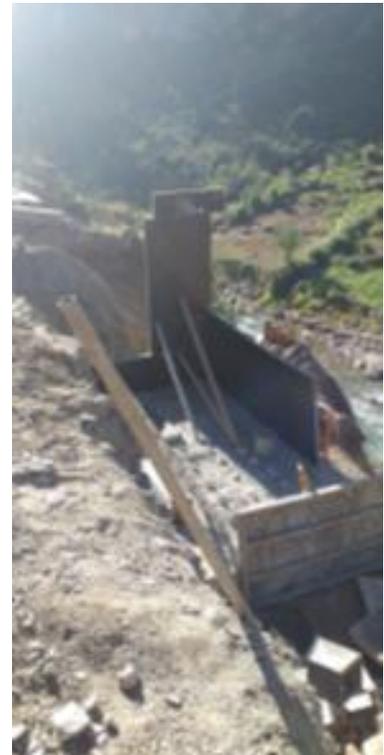
PROGRESIVA KM. 216+300
600.0 OBRAS DE ARTE Y DRENAJE
612.A ENCOFRADO Y DESENCOFRADO PARA OBRAS DE ARTE

En la progresiva Km. 216+300 se realiza el encofrado de muro ciclópeo , se utiliza herramientas menores y trabajan: 1 capataz, 4 obreros

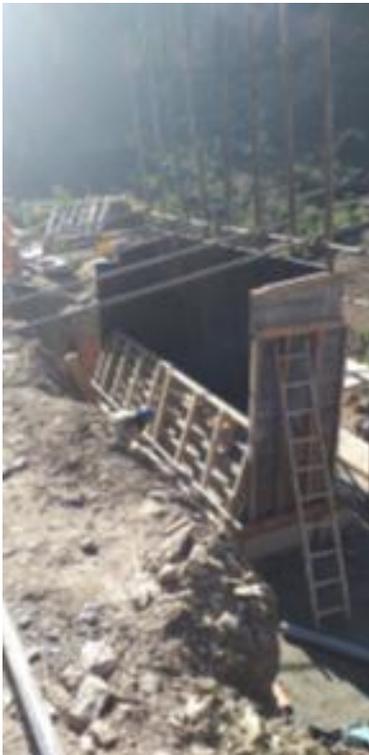
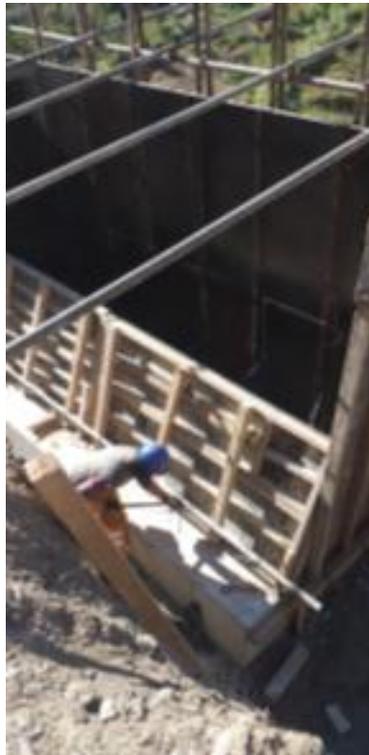
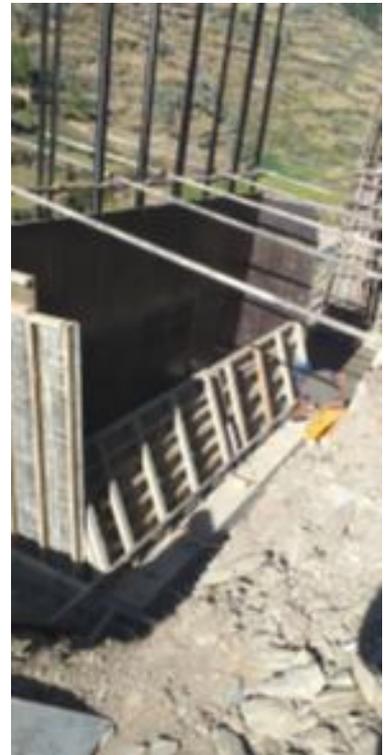
PROGRESIVA KM. 216+302
600.0 OBRAS DE ARTE Y DRENAJE
612.A ENCOFRADO Y DESENCOFRADO PARA OBRAS DE ARTE

En la progresiva KM. 216+320 se realiza el encofrado de muro ciclópeo, se utiliza herramientas menores, trabajan: 1 capataz, 4 obreros

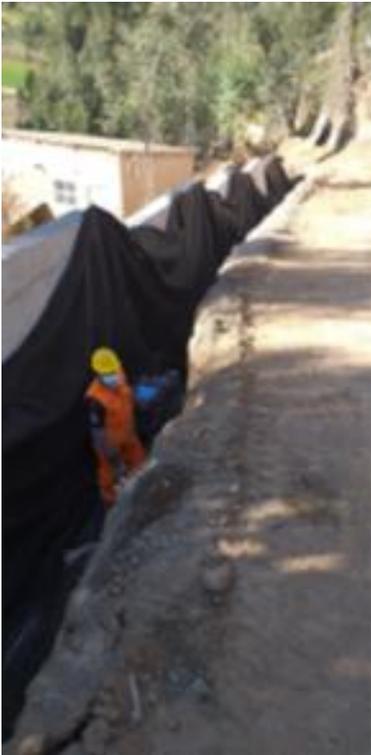
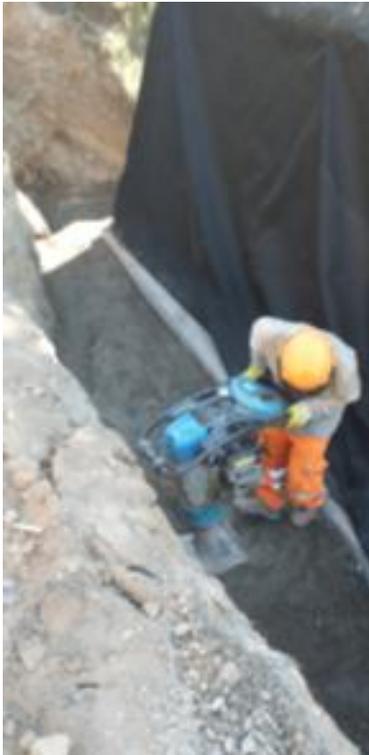
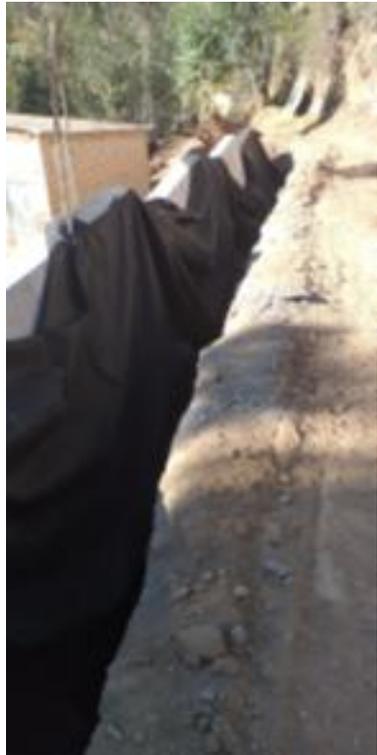
Actividades:
PROGRESIVA KM. 218+070
600.0 OBRAS DE ARTE Y DRENAJE.
605.A RELLENO PARA ESTRUCTURA

CDescripcion _____:
En la progresiva KM. 218+070 en la zona baja del sector el Recreo se realiza el relleno en zonas adyacentes al muro construido, Se utiliza un Mini Cargador frontal, 2 vibro apisonadores. trabajan: 1 capataz, 1 operador, 2 obreros .

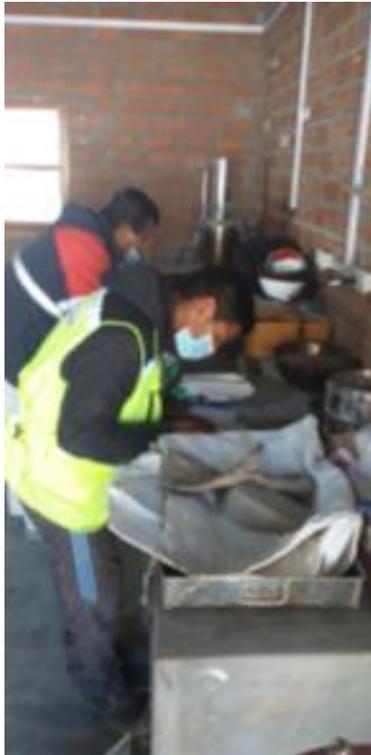
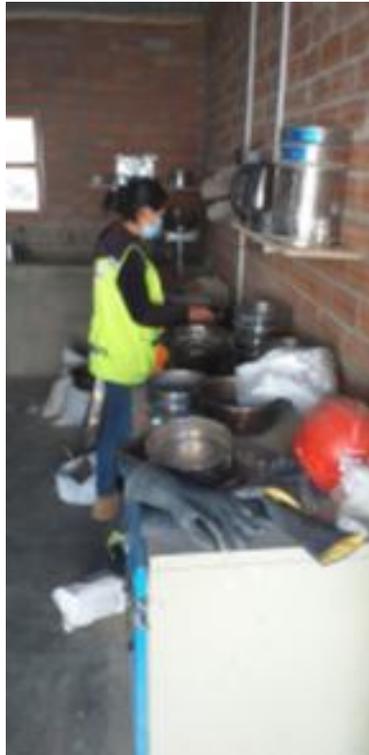
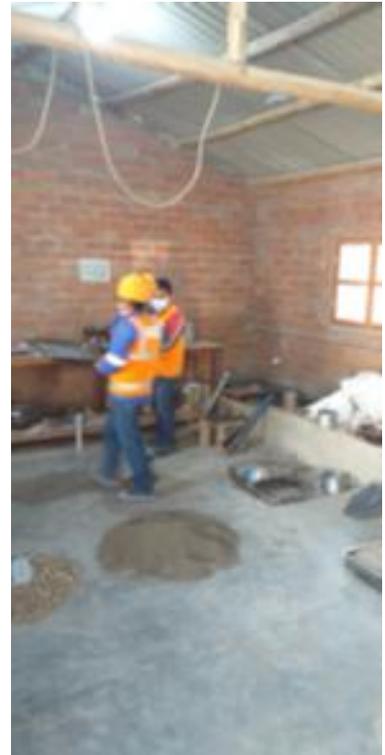
Actividades:
PROGRESIVA KM. 219+080
VISITA DE MONITOREO AL CAMPAMENTO DEL CONTRATISTA: LABORATORIO DE SUELOS Y PAVIMENTOS

CDescripcion _____:
En la progresiva KM. 219+080 se realiza visita de monitoreo al laboratorio de suelos y pavimentos dentro del campamento del contratista. Se verifica al personal de la Supervisión y Contratista realizando controles de calidad de los materiales utilizados.

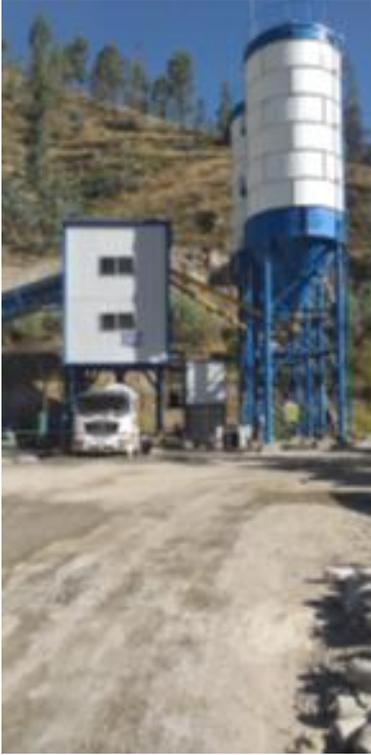
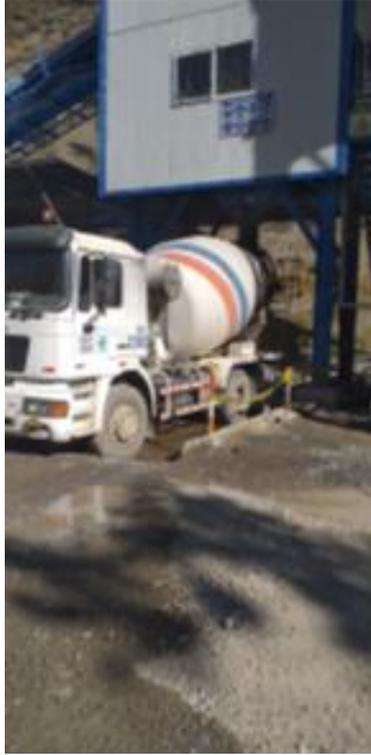
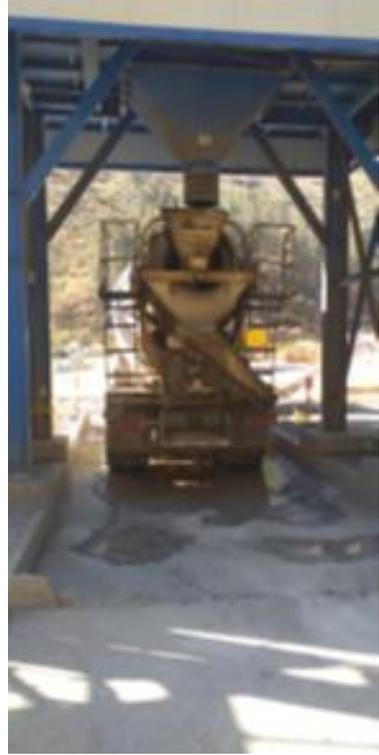
Actividades:
PROGRESIVA KM. 219+080
VISITA DE MONITOREO AL CAMPAMENTO DEL CONTRATISTA: PLANTA DE CONCRETO

CDescripcion _____:
En la progresiva KM. 219+080 se realiza visita de monitoreo a la planta de Concreto premezclado dentro del campamento del contratista. Se verifica que esta planta esta en funcionamiento, despachando la mezcla de concreto para los vaciados de muros de contención.

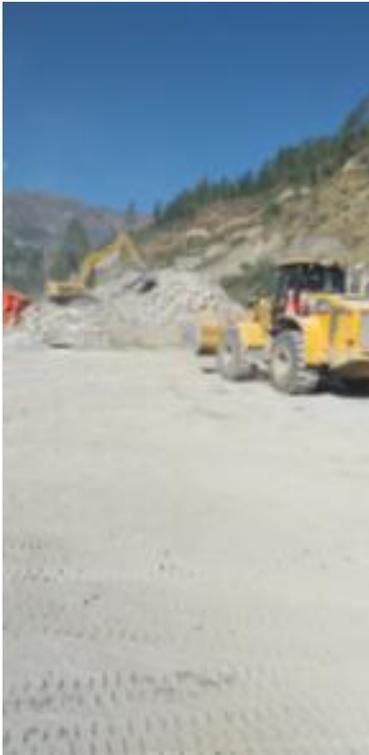
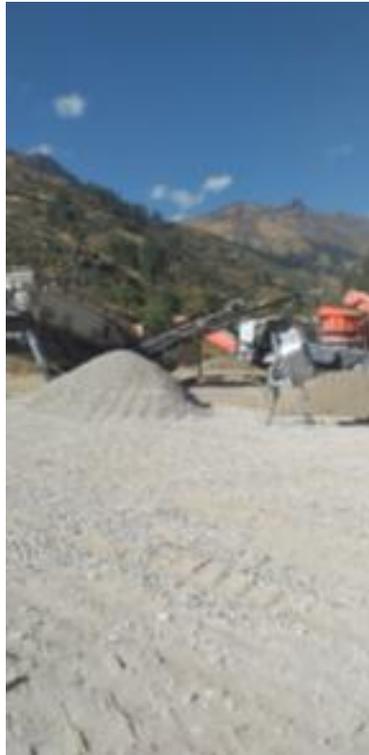
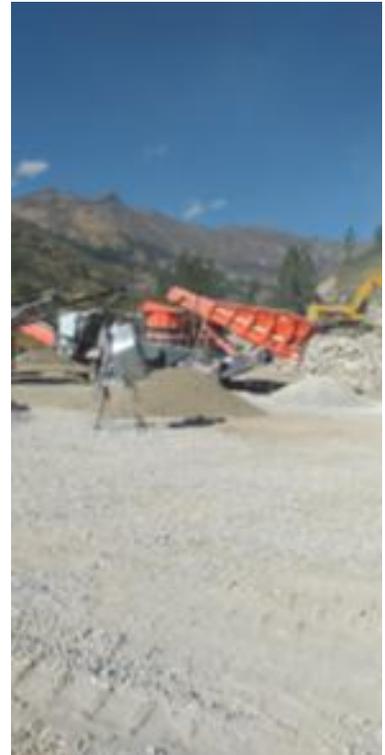
VISITA DE MONITOREO AL CAMPAMENTO DEL CONTRATISTA: PLANTA CHANCADORA

En la progresiva KM. 219+080 se realiza visita de monitoreo a la planta chancadora dentro del campamento del contratista. Se verifica que esta planta esta en funcionamiento.

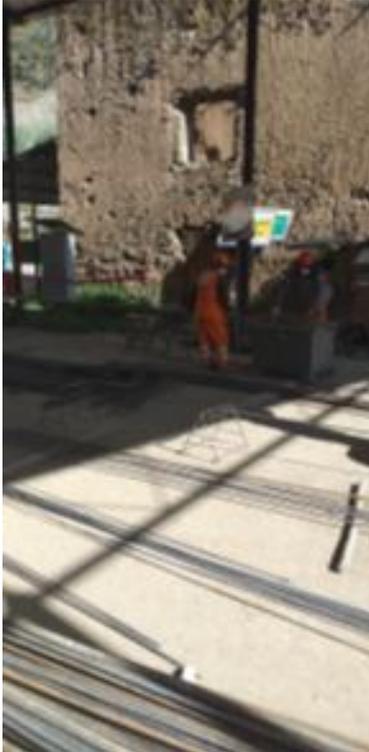
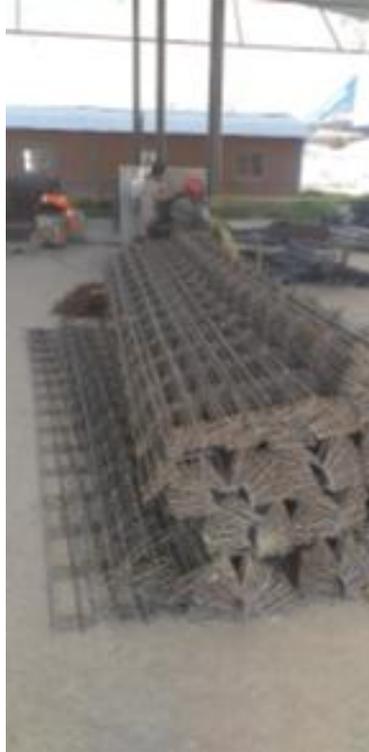
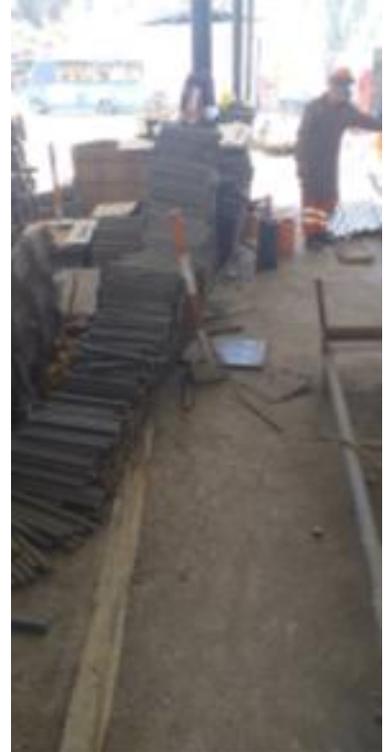
VISITA DE MONITOREO AL CAMPAMENTO DEL CONTRATISTA: TALLER METALMETALICO

En la progresiva KM. 219+080 se realiza visita de monitoreo al taller metal mecánico, dentro del campamento del contratista. Se verifica que este taller esta en funcionamiento realizando las piezas de acero de refuerzo para muros, para el pavimento de concreto hidráulico.

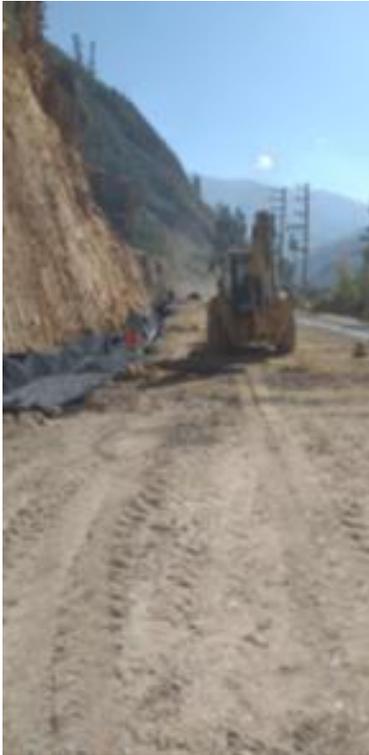
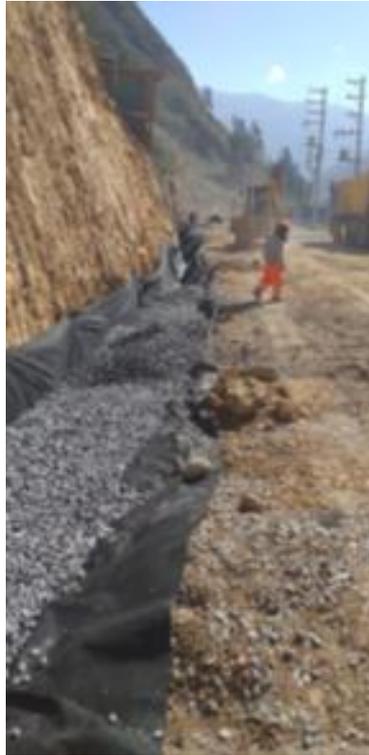
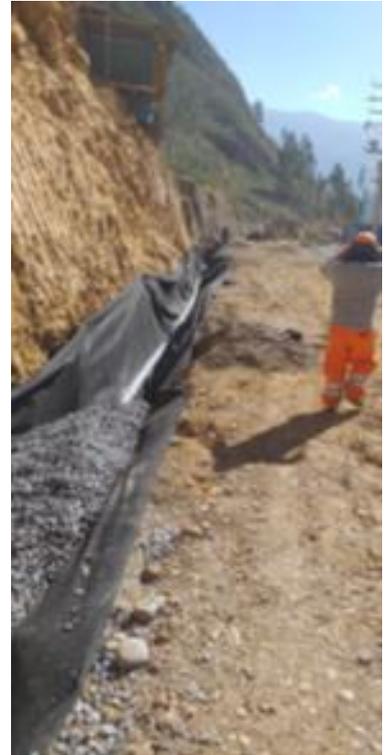
Actividades:
PROGRESIVA KM. 220+250 A KM. 220+300
600.0 OBRAS DE ARTE Y DRENAJE
625.A SUBDREN TIPO 1

CDescripcion _____:
En la progresiva Km. 220+250 a Km. 220+300 se realiza la construcción de sub drenes, se utiliza una retroexcavadora, trabajan: 1capataz, 1 operador, 2 obreros

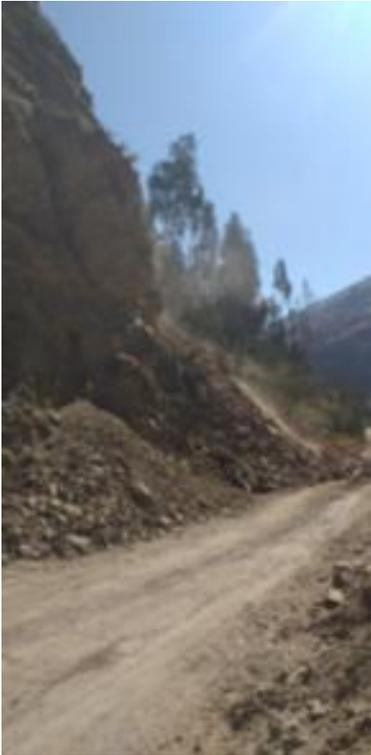
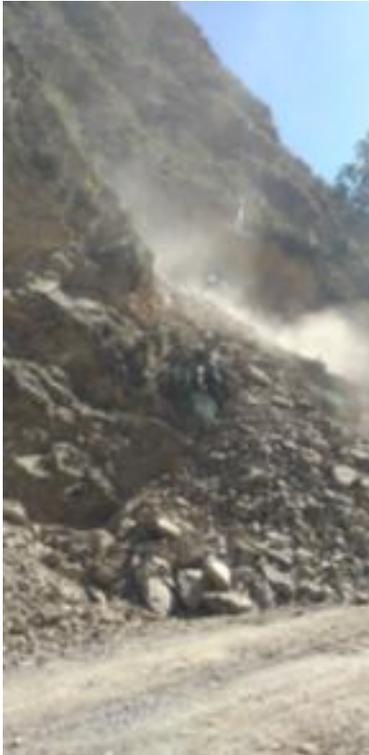
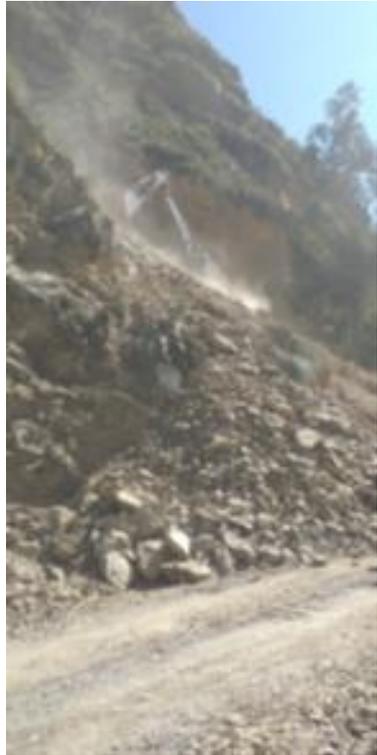
Actividades:
PROGRESIVA KM. 221+040
200.0 MOVIMIENTO DE TIERRAS
205.B EXCAVACION EN EXPLANACIONES EN ROCA SUELTA

CDescripcion _____:
En la progresiva KM. 221+040 se realiza el corte de explanación en roca suelta. Se utiliza una excavadora de oruga, trabajan: 1 capataz, 1 operador, 2 vigias.

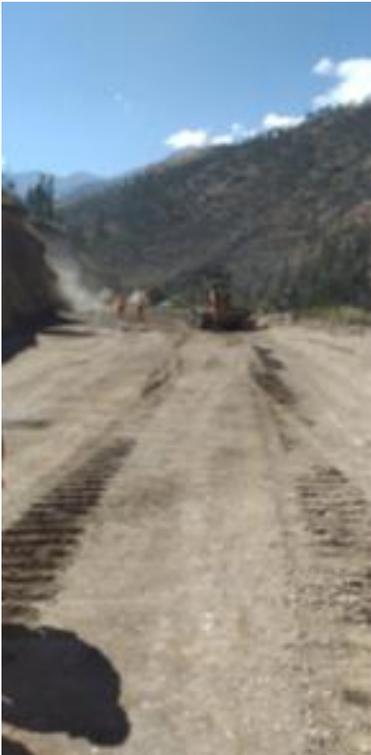
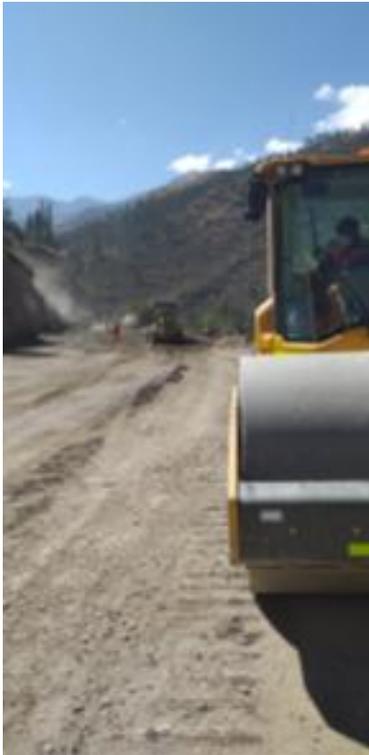
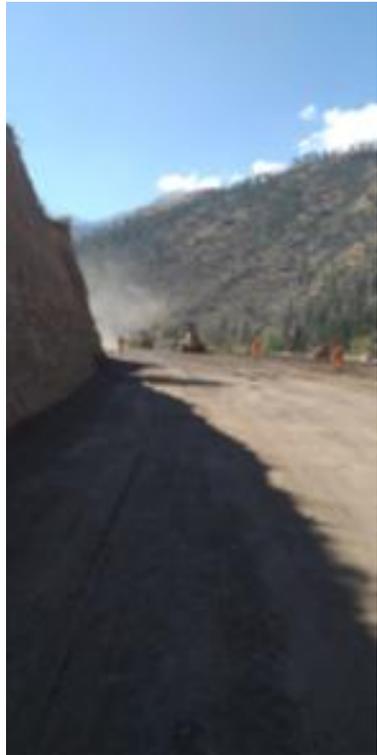
Actividades:
PROGRESIVA KM. 226+600 A KM. 226+900
200.0 MOVIMIENTO DE TIERRAS
210.A CONFORMACIÓN DE TERRAPLENES

CDescripcion _____:
En la progresiva Km. 226+600 a Km. 226+900 se realiza la conformación de terraplenes, Se utiliza una motoniveladora, una compactadora de rodillo y un camión cisterna. trabajan: 1 capataz, 2 operadores, 1 conductor de camión cisterna, 2 vigías.

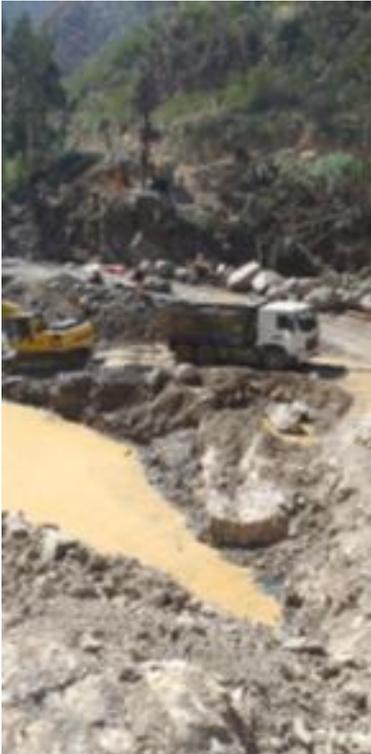
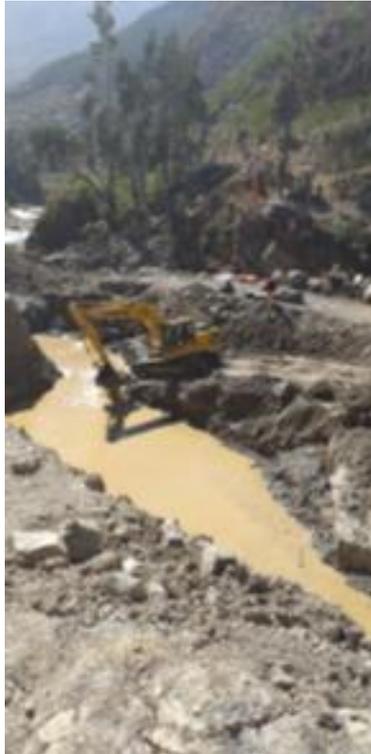
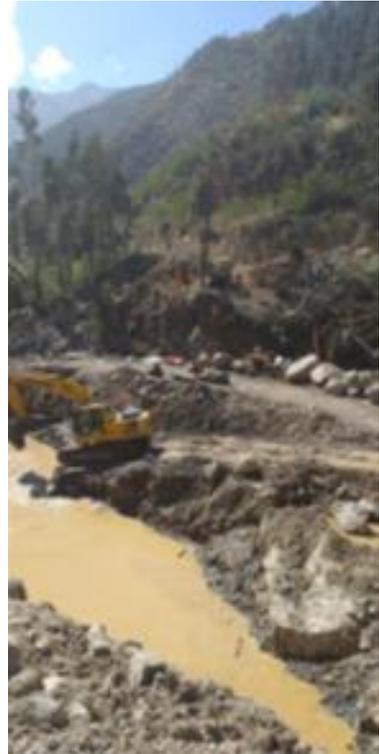
Actividades:
PROGRESIVA KM. 229+965 Y KM. 229+990
1400.0 PUENTE HUARIMARCA
1400.2 MOVIMIENTO DE TIERRAS
601C. EXCAVACION PARA ESTRUCTURAS EN MATERIAL SECO
601.D EXCAVACION PARA ESTRUCTURAS EN MATERIAL BAJO EL AGUA

CDescripcion_____:
En la progresiva km. 229+965 Y Km, 229+990 se continua con la excavación del cimientto izquierdo del puente Huarimarca. Se utiliza una excavadora de oruga, un equipo perforador rock drill , trabajan 1 capataz, 2 operadores, 2 obreros

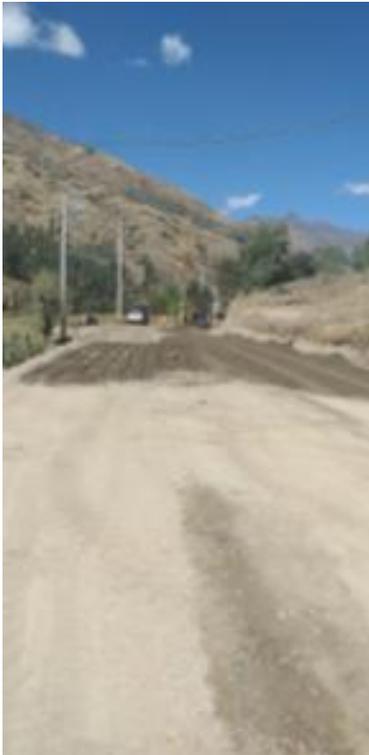
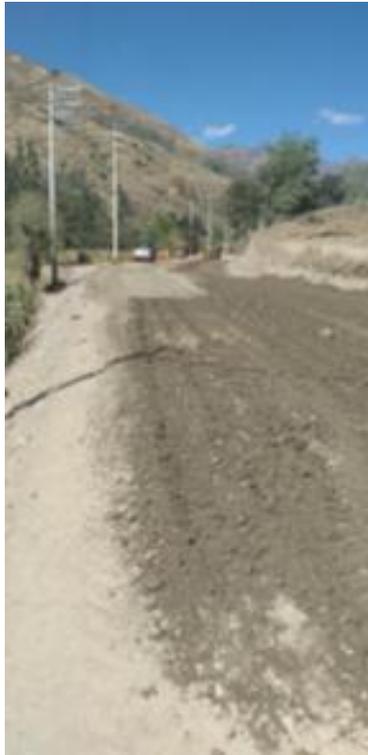
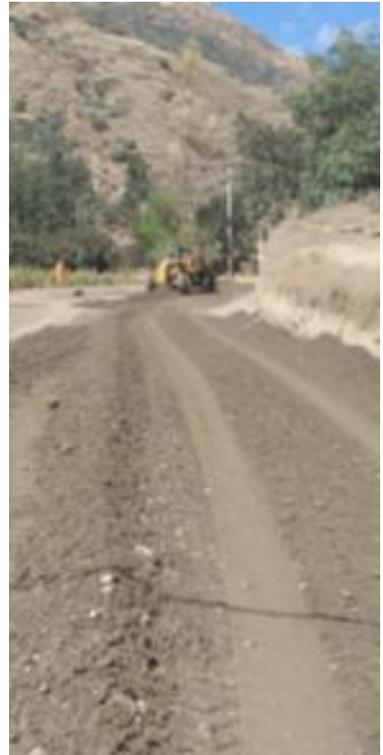
Actividades:
PROGRESIVA KM. 221+600 A KM. 221+700
200.0 MOVIMIENTO DE TIERRAS
210.A CONFORMACIÓN DE TERRAPLENES

CDescripcion _____:
En la progresiva Km. 221+600 a Km. 221+700 se realiza la conformación de terraplenes, Se utiliza una motoniveladora, una compactadora de rodillo y un camión cisterna. trabajan: 1 capataz, 2 operadores, 1 conductor de camión cisterna, 2 vigías.
