## BITACORA ELECTRÓNICA DE OBRA

| Si | 138 | 16-07-2021 | Carretera Chuquicara-Puente Quiroz – Tauca-Cabana-Huandoval-Pallasca, Tramo: Tauca- Pallasca | NATALY SUSI CABALLON PAUCAR |

INFORME DIARIO N°138-2021-MNT. TAUCA-PALLASCA/NSCP

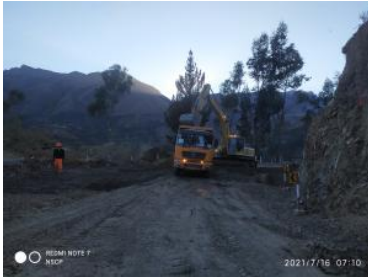
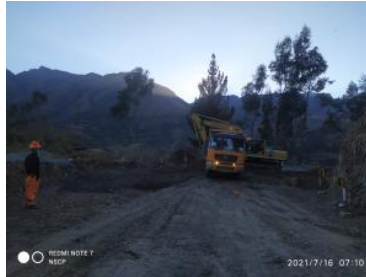
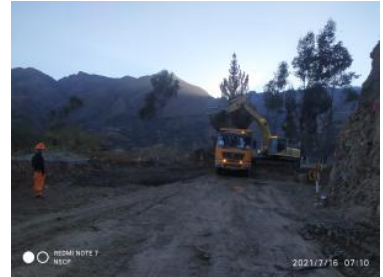
-Corte de plataforma y eliminación en el km 32+980 (km 32+900-km32+980).

CORTE PLATAFORMA Y ELIMINACIÓN KM 32+980 ( KM 32+900-KM32+980)

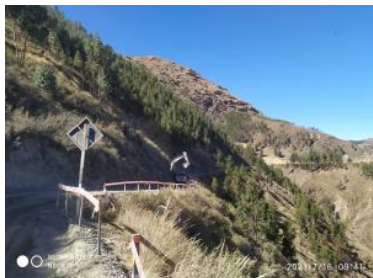
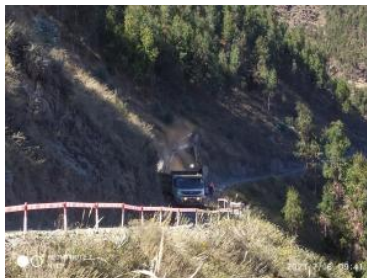
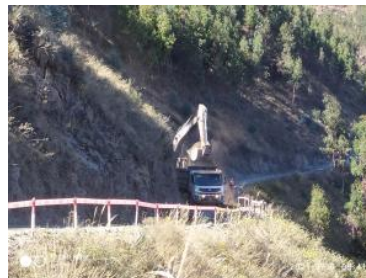
-Corte de talud y eliminación en el km 27+640 (km 27+000 - km 27+090).

CORTE DE TALUD Y ELIMINACIÓN EN EL KM 27+640

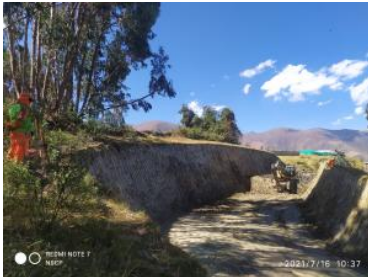
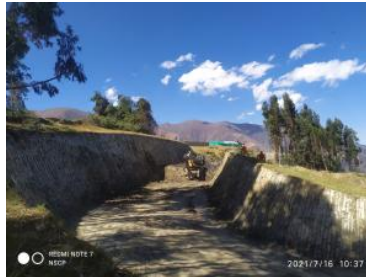
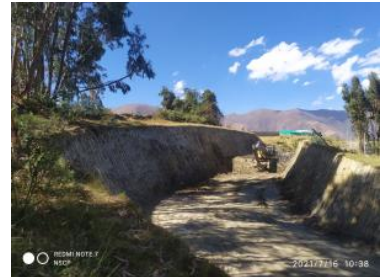
-Corte y eliminación en el km 19+450 (km 19+400 - km 19+470).

- CORTE, PERFILADO DE TALUD Y ELIMINACIÓN EN EL KM 19+450 (KM 19+400 - KM 19+470).
- REPLANTEO TOPOGRÁFICO.

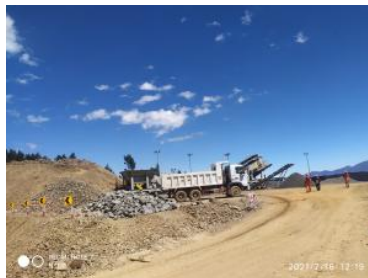
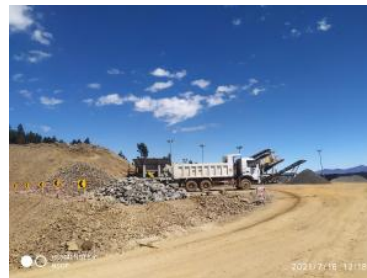
-Trabajos de excavación y habilitación para el área de lavado, acopio y chancado en Laguna Cochapampa (propiedad privada); es necesario mencionar que estos trabajos se están realizando sin autorización de Supervisión.

**Actividades:**LAGUNA COCHAPAMPA: PLANTA CHANCADORA.  
-SE APRECIA PRODUCCIÓN DE MATERIAL CHANCADO.**CDescripcion\_\_\_\_\_:**MO: 1 INGENIERO, 1 CAPATAZ, 2 TÉCNICOS ESPECIALISTAS EN EL  
PROCESAMIENTO DE MATERIAL, 2 PEONES, 2 OPERADORES.

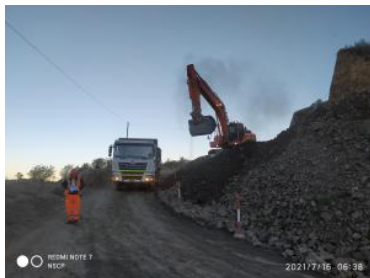
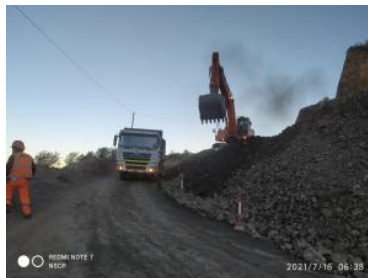
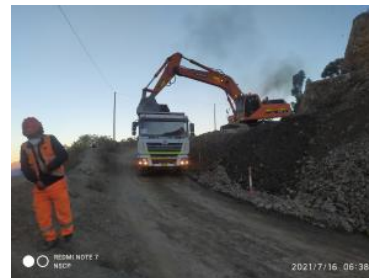
-Corte de talud y eliminación en el km 23+350 (km 23+350 – km 23+490).

CORTE DE TALUD Y ELIMINACIÓN EN EL KM 23+350 (KM 23+350 – KM 23+490).

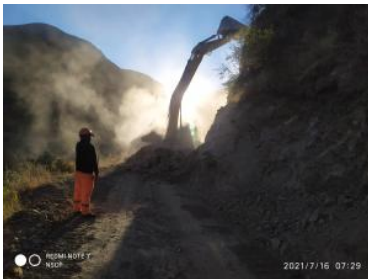
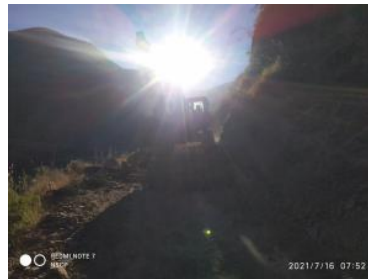
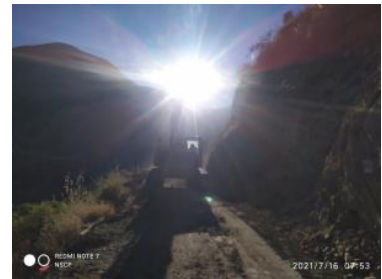
-Corte de talud y eliminación en el km 35+390 - km35+430.

CORTE DE TALUD Y ELIMINACIÓN EN EL KM 35+390.

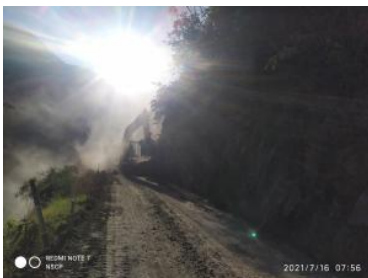
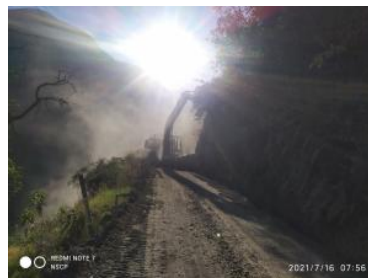
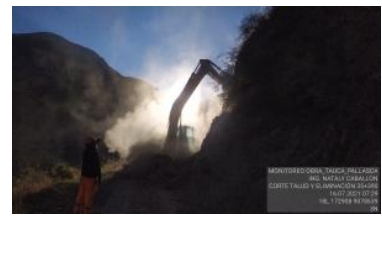
CORTE DE TALUD Y ELIMINACIÓN EN EL KM 35+390.

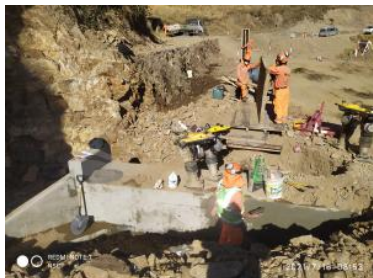
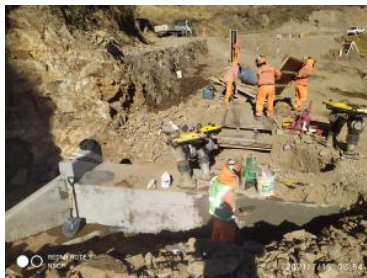
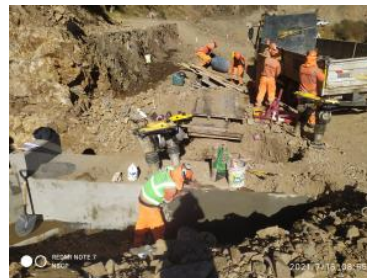
-Solaqueado, relleno y compactado de alcantarilla MC km 32+480 densidad de campo densímetro nuclear.

SOLAQUEADO, RELLENO Y COMPACTADO DE ALCANTARILLA MC KM 32+480  
DENSIDAD DE CAMPO DENSÍMETRO NUCLEAR

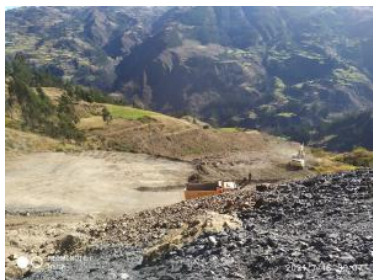
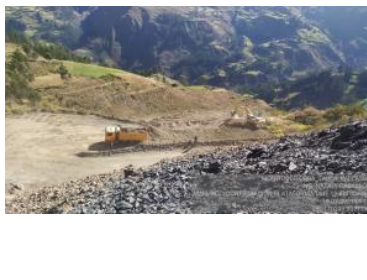
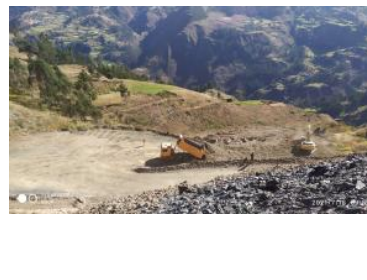
-Conformación de plataforma en DME N° 11 ubicado en el km 30+460.

CONFORMACIÓN DE PLATAFORMA EN DME N° 11 UBICADO EN EL KM 30+460.

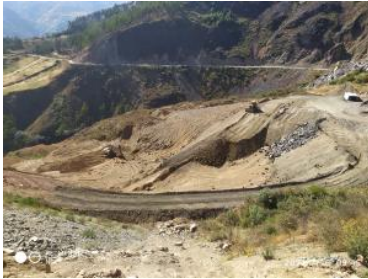
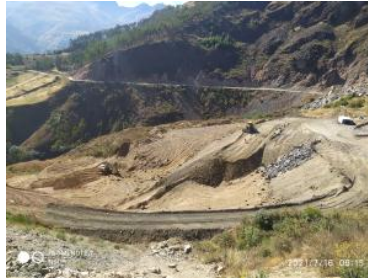
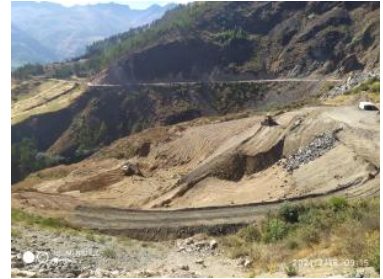
-Ampliación de acceso, conformación de plataforma en DME N° 27 ubicado en el km 28+980.

AMPLIACIÓN DE ACCESOS, CONFORMACIÓN DE PLATAFORMA EN DME N° 27  
UBICADO EN EL KM 28+980.

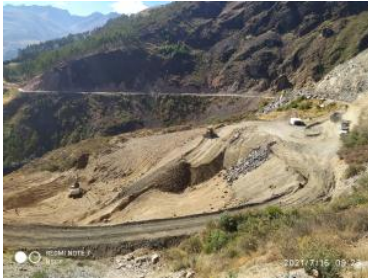
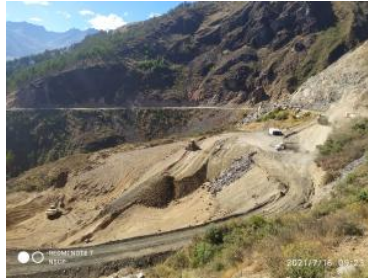
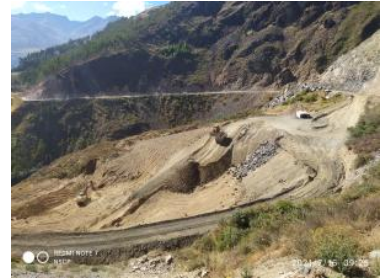
**Actividades:**AMPLIACIÓN DE ACCESOS, CONFORMACIÓN DE PLATAFORMA EN DME N° 27  
UBICADO EN EL KM 28+980.**CDescripcion\_\_\_\_\_:**

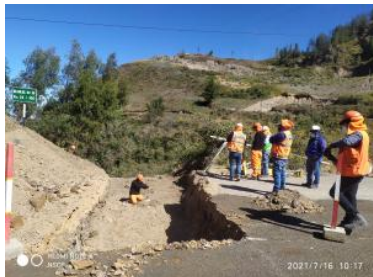
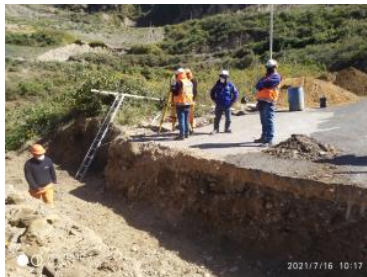
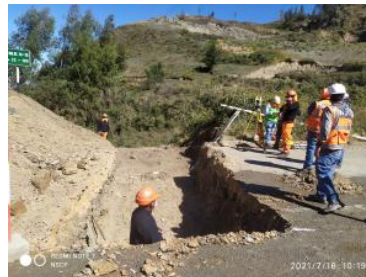
-Excavación, liberación de topografía, relleno y compactado (LI) de alcantarilla TMC Ø 36" ubicado en el km 22+100. - niveles topográficos para colocación de alcantarilla. - densidad de campo método densidad nuclear.

- EXCAVACIÓN, LIBERACIÓN DE TOPOGRAFÍA, RELLENO Y COMPACTADO (LI) DE ALCANTARILLA TMC  $\varnothing$  36" UBICADO EN EL KM 22+100.
- NIVELES TOPOGRÁFICOS PARA COLOCACIÓN DE ALCANTARILLA.
- DENSIDAD DE CAMPO MÉTODO DENSIDAD NUCLEAR

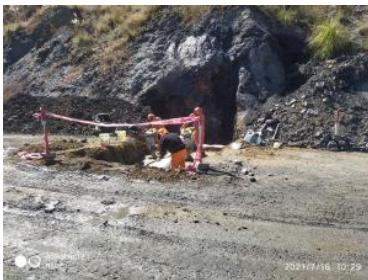
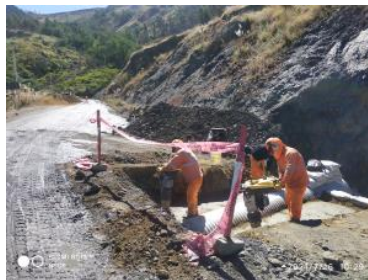
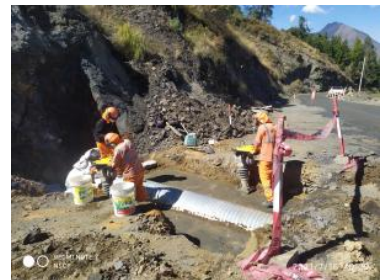
-Relleno y compactado (LD) de alcantarilla TMC Ø 36" ubicado en el km 21+093. -densidad de campo método densidad nuclear.

- RELLENO Y COMPACTADO (LD) DE ALCANTARILLA TMC  $\varnothing$  36" UBICADO EN EL KM 21+093.
- DENSIDAD DE CAMPO MÉTODO DENSIDAD NUCLEAR.

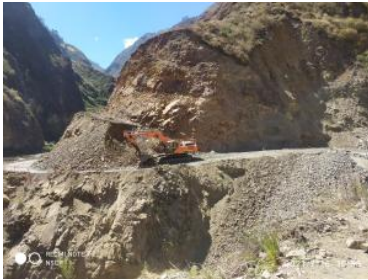
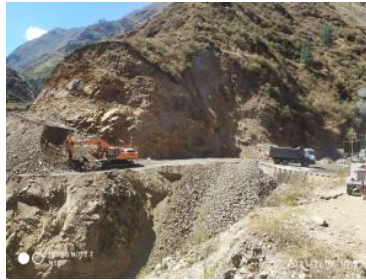
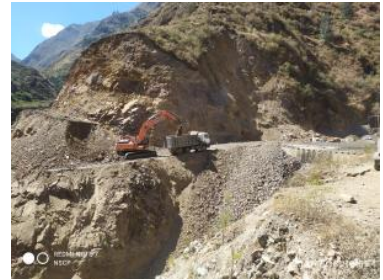
-Corte y eliminación en el km 11+440 (km 11+110 - km 11+495).

**Panel Fotográfico de la Bitacora de Obras****Personal Encargado:****NATALY SUSI CABALLON  
PAUCAR****Nivel:****No Aplica****Fecha De Fotografia:****16-07-2021****Actividades:****-CORTE TALUD Y ELIMINACIÓN EN EL KM 11+440 (KM 11+110 - KM 11+495).****CDescripcion\_\_\_\_\_:****MO: 1 CAPATAZ, 1 PERSONAL DE PISO, 13 OPERADORES, 2 VIGÍAS, 1 PREVENCIÓNISTA.****EM: 1 EXCAVADORA SOBRE ORUGA, 1 CARGADOR FRONTAL, 11 VOLQUETES.****-11 VOLQUETES EN FUNCIONAMIENTO.****-2 VOLQUETES CON FALLAS MECÁNICAS.****-1 EXCAVADORA SOBRE ORUGA CON FALLAS MECÁNICAS DE SU PALA.****Foto1:**

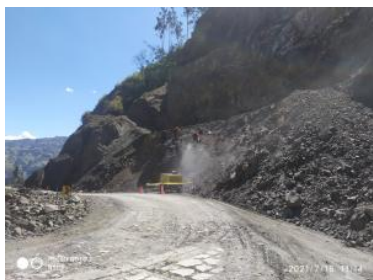
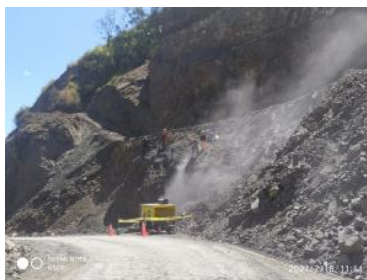
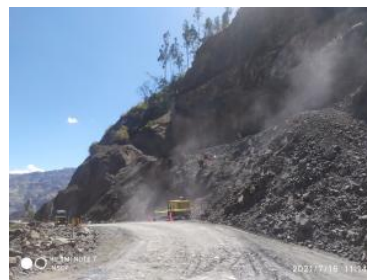
-Perforación en el km 7+880-km 7+910.

PERFORACIÓN DEL KM 7+880 - KM 7+910

•Se recomienda reactivar los frentes de voladura.

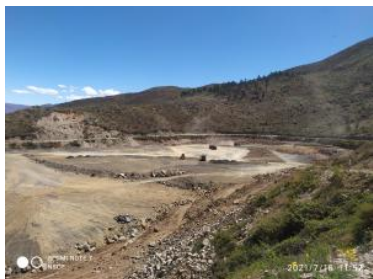
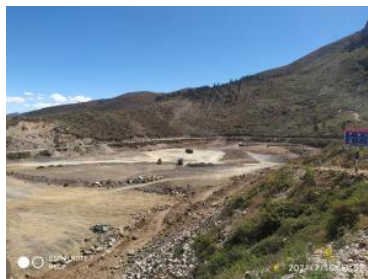
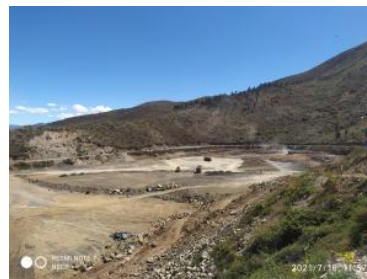
-Conformación de plataforma en DME N°1 Huachaspina (aprobada en el Adicional N° 01) ubicado

- CONFORMACIÓN DE PLATAFORMA EN DME N°1 HUACHASPINA (APROBADA EN EL ADICIONAL N° 01) UBICADO A -6.7 KM DEL NICIO DEL TRAMO KM 0+000.
- RIEGO PARA DISMINUIR LA POLUCIÓN EN EL DME N°1 HUACHASPINA.

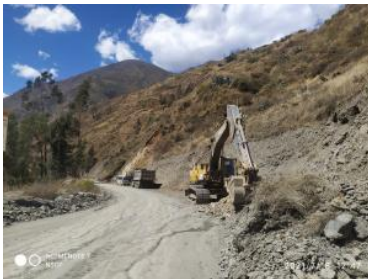
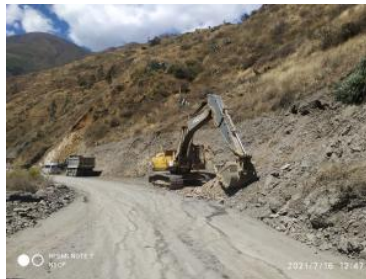
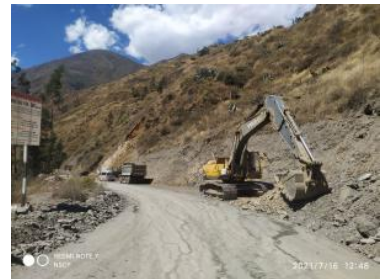
-Corte de talud y eliminación en el km 10+190.

CORTE DE TALUD Y ELIMINACIÓN EN EL KM 10+190
