## **BITACORA ELECTRÓNICA DE OBRA**

### **REGISTRO DE LA BITACORA Y FOTO DEL CUADERNO DE OBRA**

| Si | 041 | 04-08-2021 | REHABILITACION Y<br>MEJORAMIENTO DE LA<br>CARRETERA PALLASCA -<br>M O L L E P A T A -<br>MOLLEBAMBA - SANTIAGO<br>DE CHUCO EMPALME RUTA<br>NO 10, TRAMO SANTIAGO<br>DE CHUCO - MOLLEPATA | VILCHEZ ESPINOZA<br>JOHNATHAN ARTURO |

Reporte diario Santiago de Chuco Mollepata

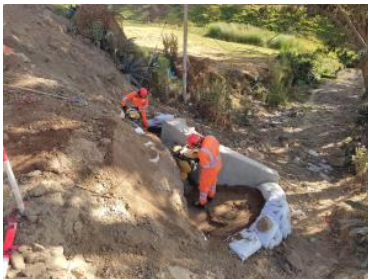
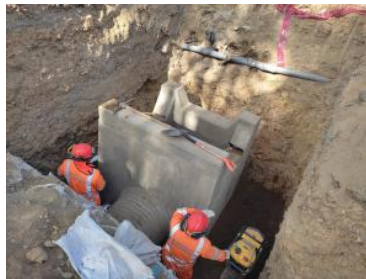
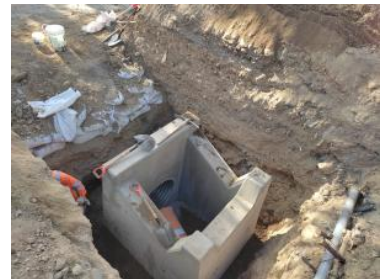
500. OBRAS DE ARTE Y DRENAJE  
502.A RELLENO PARA ESTRUCTURAS  
PROGRESIVA 0+324 LADO DERECHO

Personal de contratista y supervisión realizan pruebas de densidad

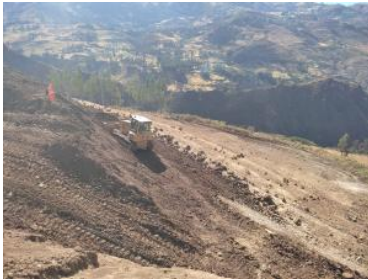
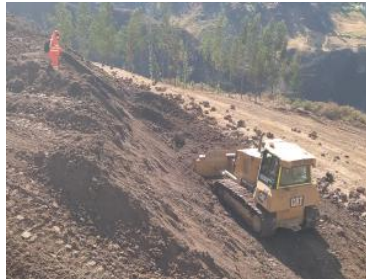
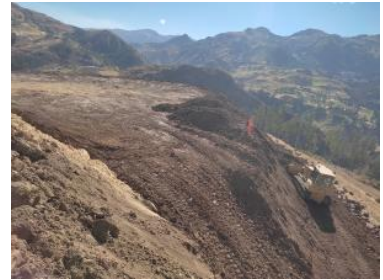
200. MOVIMIENTO DE TIERRA  
205.A CONFORMACIÓN DE TERRAPLENES  
PROGRESIVA 7+200 DME 13

- Se evidencia que en los DME 2 4+700 y DME 13 7+100 falta culminar el acondicionamiento del material de las últimas banquetas de acuerdo al diseño.
- Se evidencia que los almacenes de top soil en los 2 4+700 y DME 13 7+100 no cuentan con una adecuada delimitación ni carteles informativos.
