## BITACORA ELECTRÓNICA DE OBRA

| Si | 154 | 09-08-2021 | Carretera Chuquicara-Puente<br>Quiroz – Tauca-Cabana-<br>Huandoval-Pallasca, Tramo:<br>Tauca- Pallasca | NATALY SUSI CABALLON<br>PAUCAR |

INFORME DIARIO N°154-2021-MNT. TAUCA-PALLASCA/NSCP

## Panel Fotográfico de la Bitacora de Obras

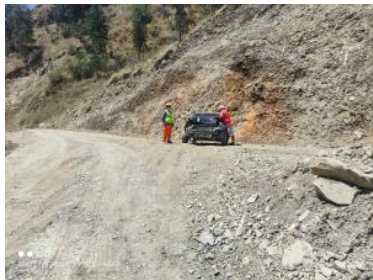
Foto1:

ACCIDENTE AUTOMOVILÍSTICO EN EL KM 10+900.

-ACCIDENTE AUTOMOVILÍSTICO ENTRE UNA UNIDAD PARTICULAR (PLACA AWK-814) Y VOLQUETE (PLACA T2C-467) DE LA CONTRATISTA A HORAS 9:50 AM APROX. KM 10+900, CAUSA EXCESIVA POLUCIÓN (EL CONDUCTOR DE LA UNIDAD PARTICULAR NO VISIBILIZO AL VOLQUETE) SEGÚN REFIERE PERSONAL DEL CONTRATISTA Y CONDUCTOR DE LA UNIDAD PARTICULAR; DAÑOS: SOLO MATERIALES.

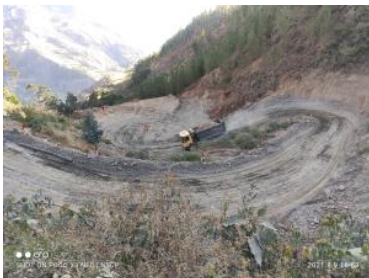
**Foto1:**

CONFORMACIÓN DE PLATAFORMA EN DME N°24 (N°30 DENOMINADA PARA LA AMPLIACIÓN) LI UBICADO EN EL KM 40+880.

MO: 1 CAPATAZ, 1 PERSONAL DE PISO, 7 OPERADORES.  
EM: 1 EXCAVADORA SOBRE ORUGA, 6 VOLQUETES
