## BITACORA ELECTRÓNICA DE OBRA

| Confir<br>ma<br>Bitaco<br>ra:<br>Si | Nro<br>Inform<br>e:<br>118 | Fecha Informe:<br>16-08-2021 | Nombre De La Obra:<br>Carretera Oyon- Ambo,<br>Tramo II: Dv. Cerro de Pasco-<br>Dv. Chacayan | Personal Encargado:<br>BORIS WALTER AYLLÓN<br>CARCELÉN |

OBRA: MEJORAMIENTO DE LA CARRETERA OYON - AMBO TRAMO 2 DESVIO CERRO DE PASCO DESVIO CHACAYAN

TRAMO 2 progresiva km. 181+000 a la progresiva km. 230+000

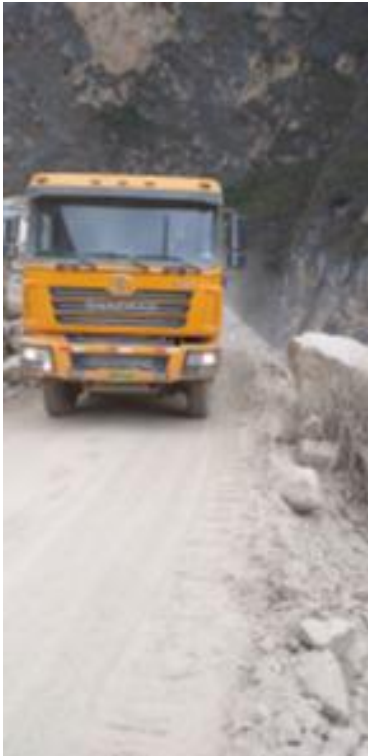
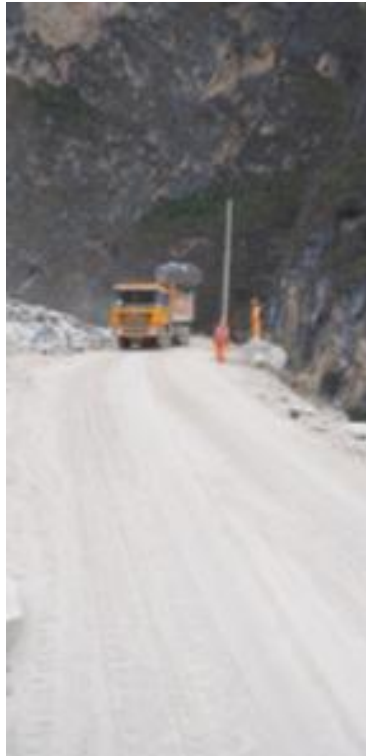
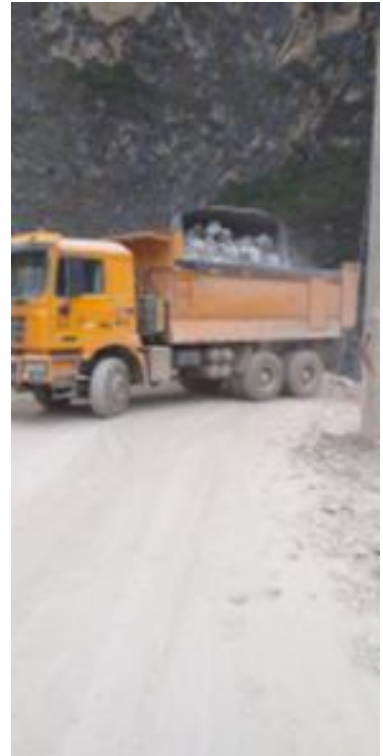
PROGRESIVA KM. 207+816

En la progresiva KM. 207+816 se realiza el transporte de eliminación de material a DME a distancias mayores de 1 km. Se utiliza un Cargador frontal y 3 volquetes, trabajan: 1 capataz, 1 operadores, 3 choferes y 2 vigías

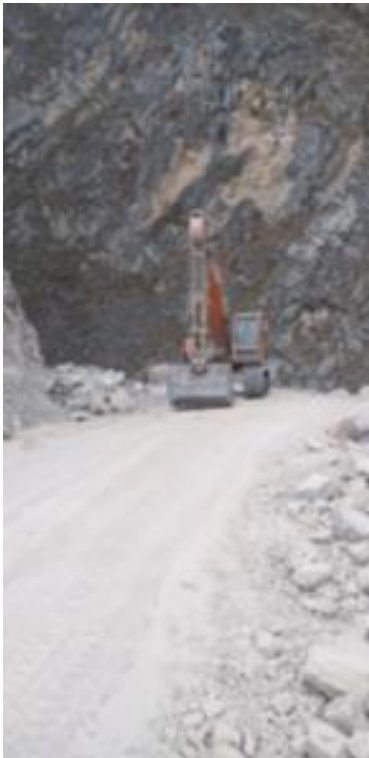
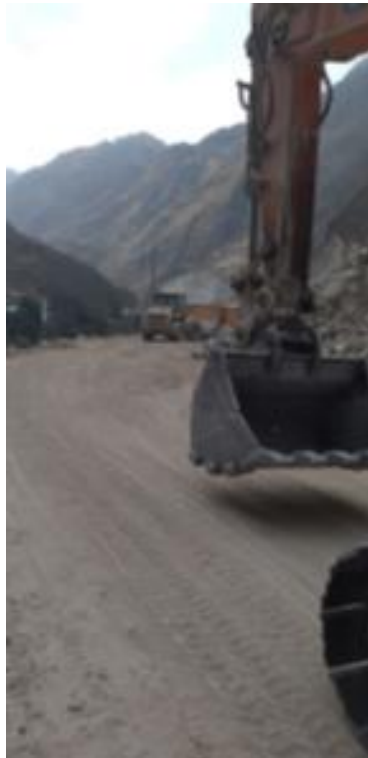
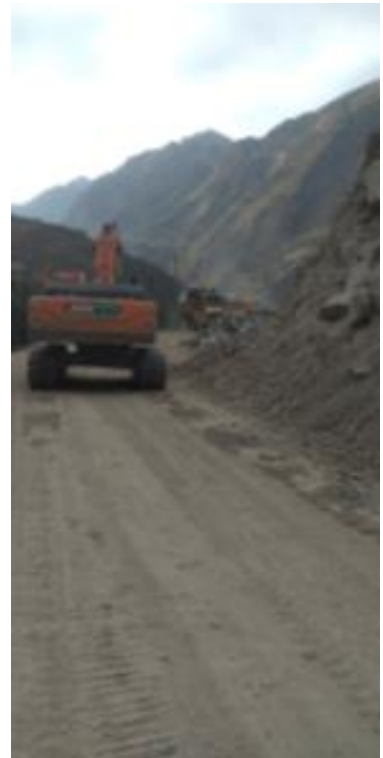
PROGRESIVA KM. 207+900

En la progresiva km. 207+900 se realiza la excavación en roca suelta. Se utiliza una excavadora de oruga , trabajan: 1 capataz, 1 operador, 2 vigias

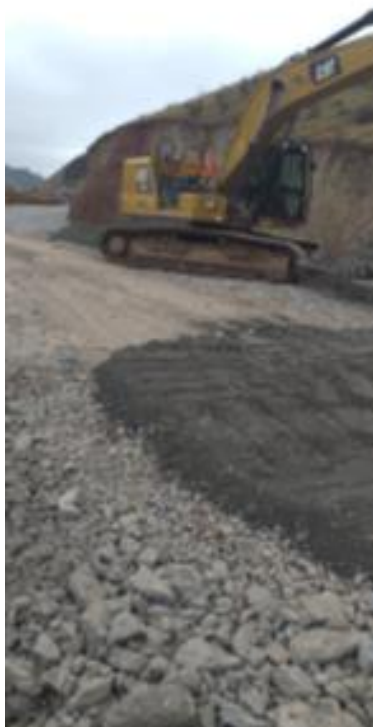
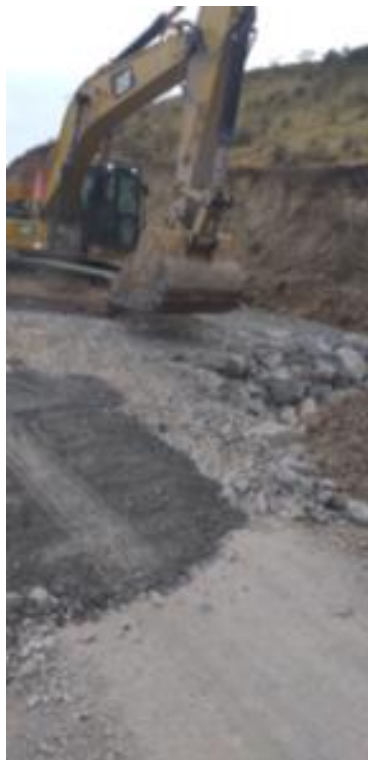
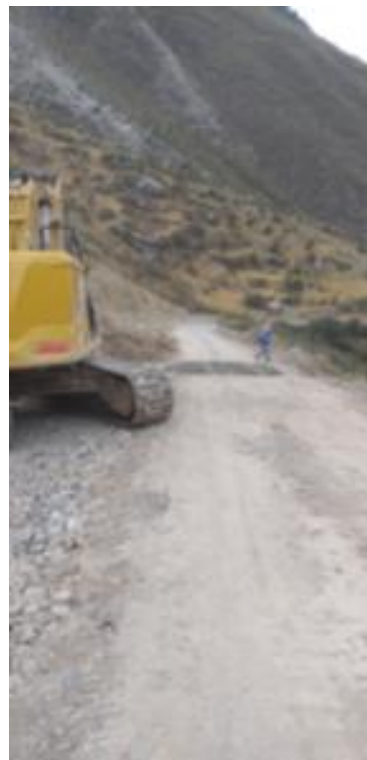
PROGRESIVA KM. 198+420

En la progresiva Km. 198+420 se realiza al final del mejoramiento de la subrasante con material de cantera un espolón como filtro. Se utiliza una excavadora de oruga. trabajan: 1 capataz, 1 operador, 2 vigías.

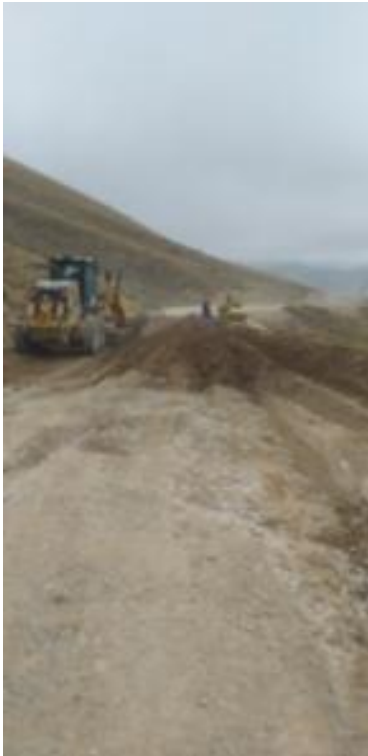
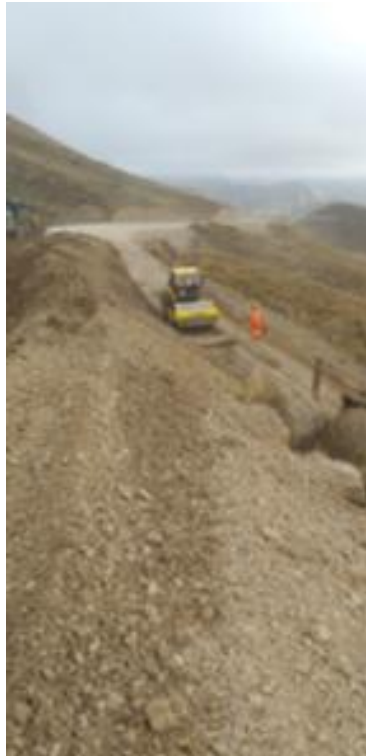
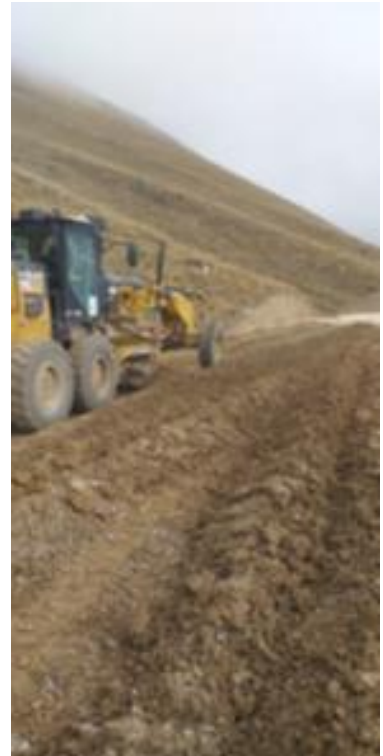
PROGRESIVA KM. 190+940 Y KM. 191+000  
200.0 MOVIMIENTO DE TIERRAS  
210.A CONFORMACION DE TERRAPLENES

En la progresiva Km. 190+940 a Km. 191+000 se realiza la conformación de terraplenes. Se utiliza una motoniveladora, 1 vibro compactadora, trabajan: 1 capataz, 2 operadores, 3 obreros, 2 vigías

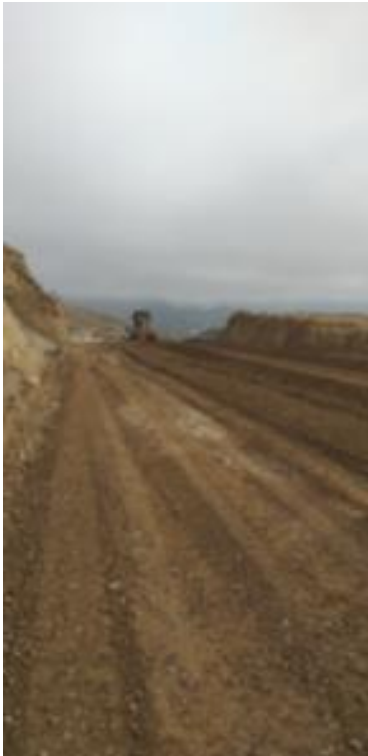
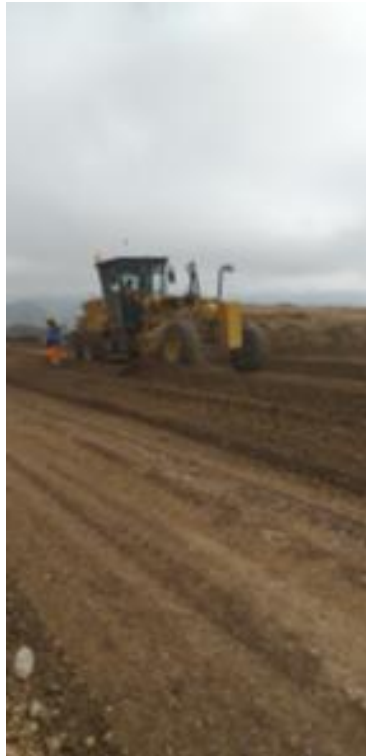
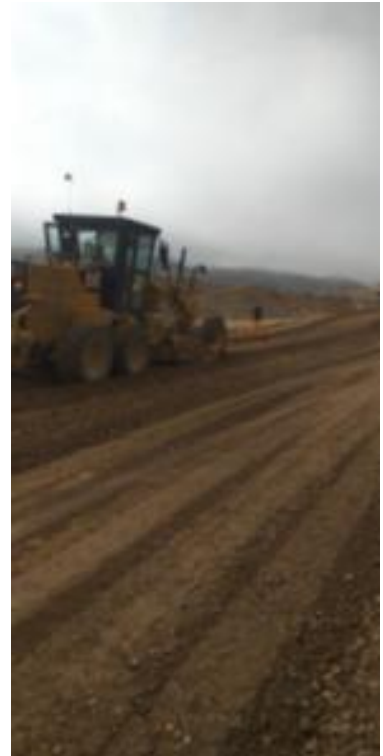
**Actividades:**PROGRESIVA KM. 190+400 A KM. 190+640  
200.0 MOVIMIENTO DE TIERRAS  
210.A CONFORMACION DE TERRAPLENES**CDescripcion\_\_\_\_\_:**En la progresiva Km. 190+400 a Km. 190+640 se realiza la conformación de terraplenes.  
Se utiliza una motoniveladora, 1 vibro compactadora, trabajan: 1 capataz, 2 operadores,  
3 obreros, 2 vigías**Foto1:**

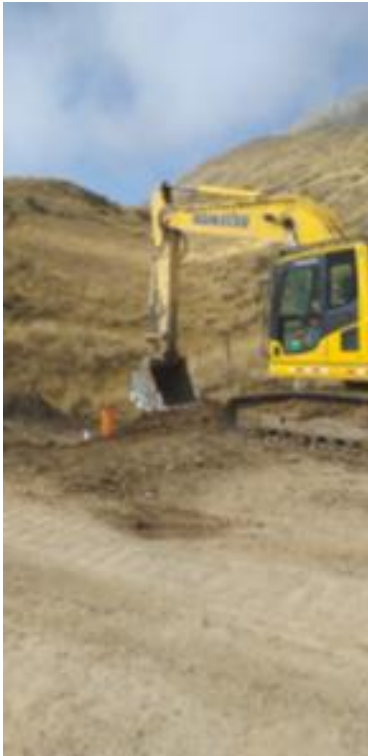
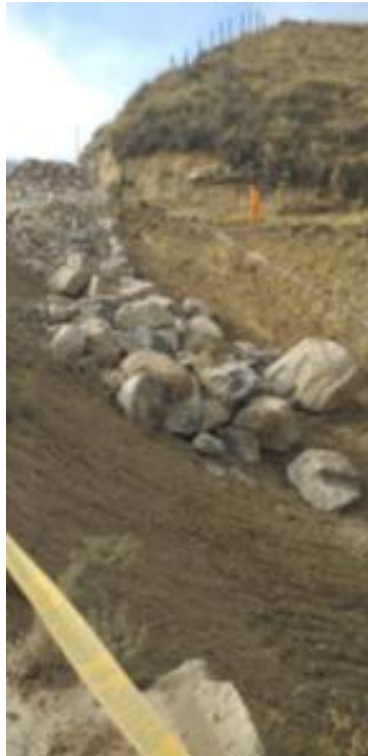
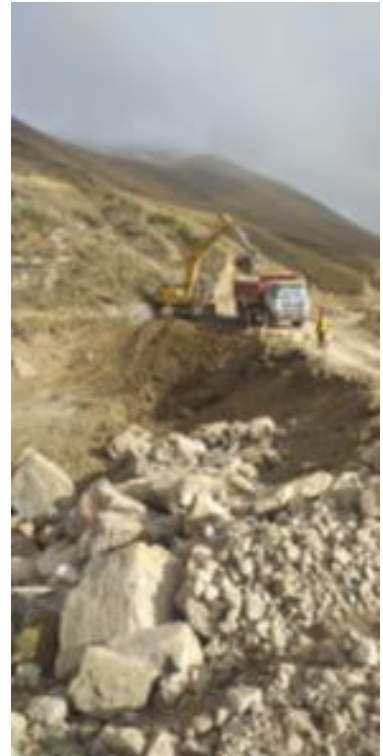
PROGRESIVA KM. 190+380 A KM. 190+440  
200.0 MOVIMIENTO DE TIERRAS  
210.B RELLENO DE LATERAL DE BERMA

En la progresiva Km. 190+380 a Km. 190+440 se realiza banquetta. Se utiliza una motoniveladora, 1 vibro compactadora, trabajan: 1 capataz, 2 operadores, 3 obreros, 2 vigías.

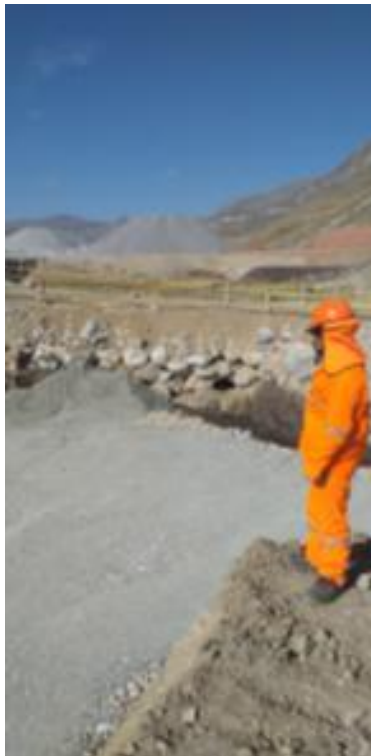
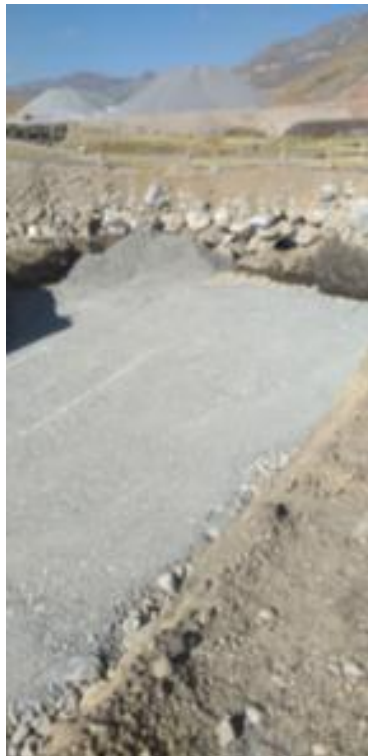
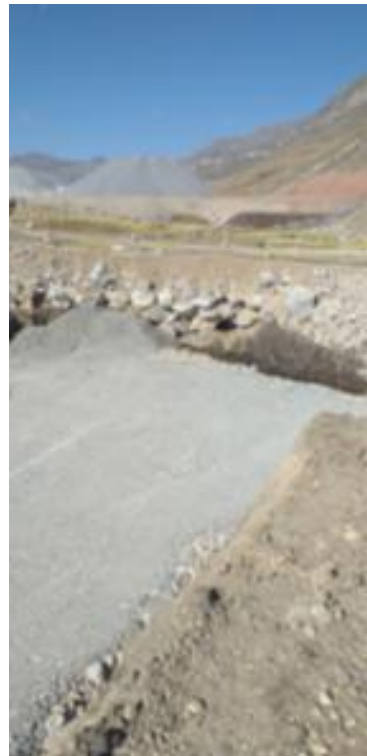
En la progresiva Km. 188+545 se verifica la realización de excavación no clasificada para estructura y relleno para estructura para iniciar la construcción de una alcantarilla marco de 4 de ancho y 3.7 m de altura. se ha replanteado el terreno para iniciar actividades. en el sitio trabajarán 1 capataz, 6 obreros.

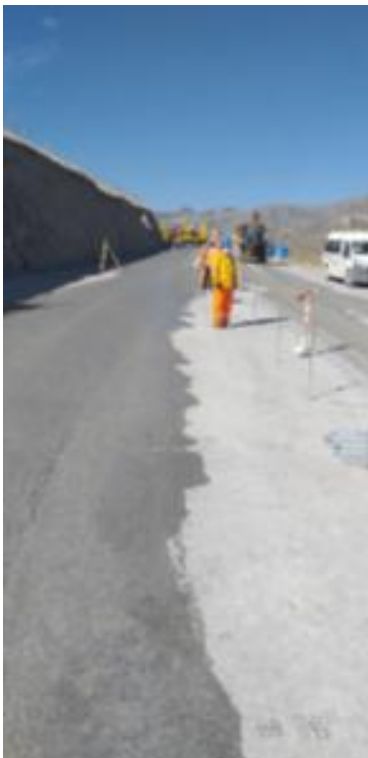
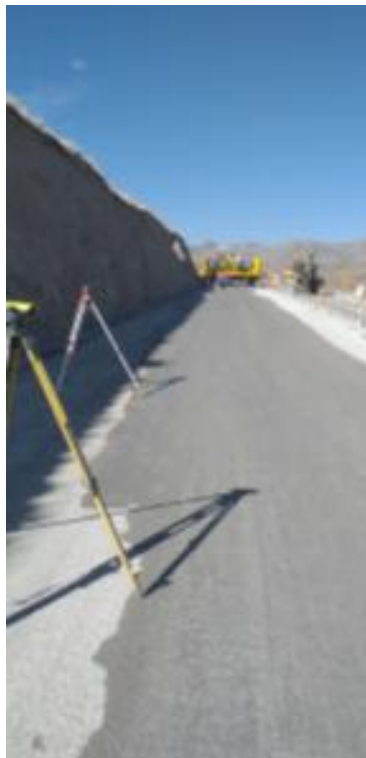
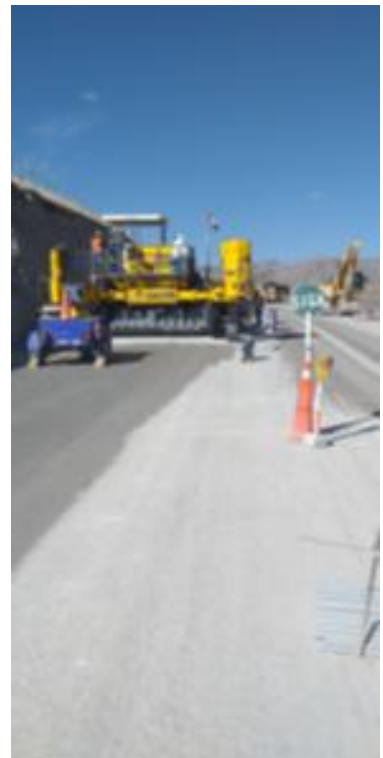
PROGRESIVA KM. 186+555 A KM. 187+300

Desde la progresiva KM. 186+555 a 187+300 se realizó la ejecución de pavimentación de concreto hidráulico utilizando pavimentadora, se trabaja por el lado derecho de la vía, Se utilizo : 1 pavimentadora, 1 retroexcavadora , 6 volquetes, 1 camión cisterna. trabajaron: 1 capataz, 1 operador de retroexcavadora, 4 operadores de pavimentadora, 6 choferes, 25 obreros

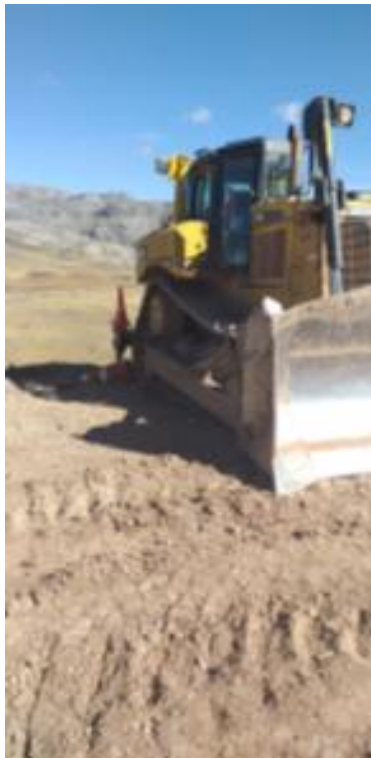
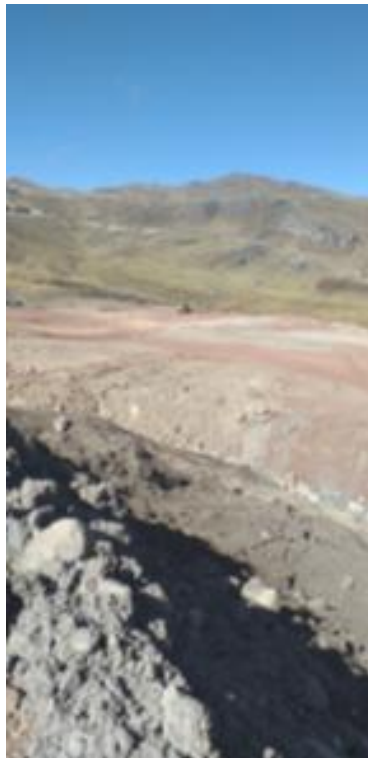
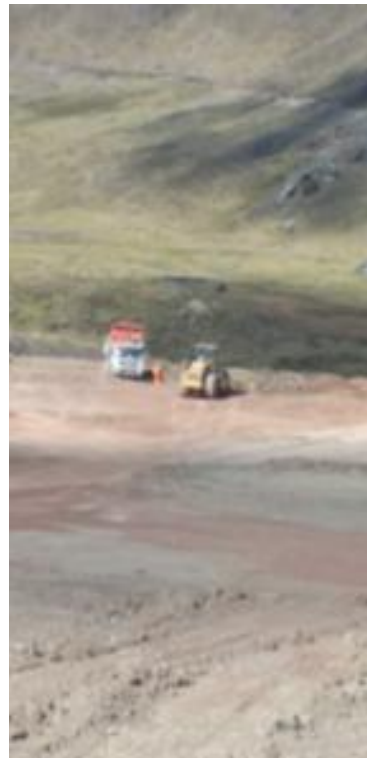
PROGRESIVA KM. 183+450

En la progresiva Km. 183+450 se ubica el DME No. 15 ,donde se realiza el acondicionamiento de desechos y materiales excedente ,Se utiliza un tractor de empuje, una compactadora de rodillo y 4 volquetes, trabajan: 1 capataz, 2 operadores, 4 choferes, 2 vigias

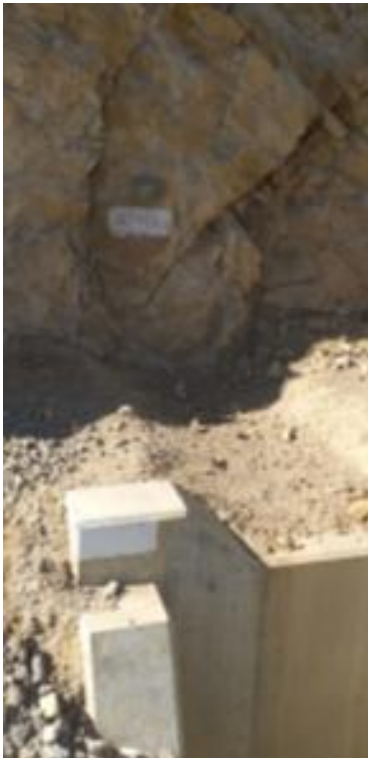
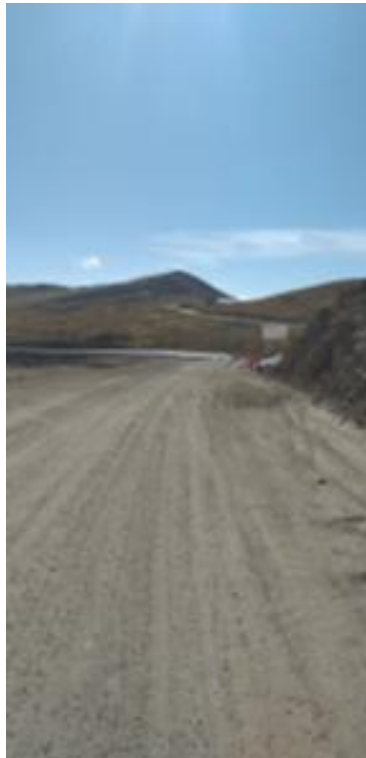
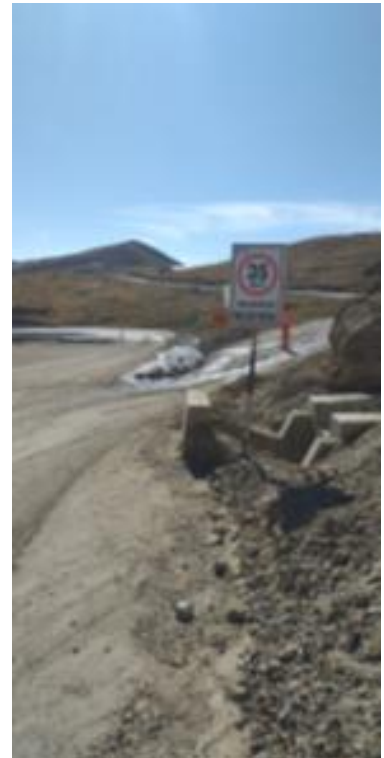
En la progresiva Km. 181+000 a 181+100 se realiza el monitoreo en el inicio del tramo II ( Desvío Cerro de Pasco ) donde se verifica que la vía continua a nivel de sub base granular . en este sector no se realiza actividades de pavimentación.

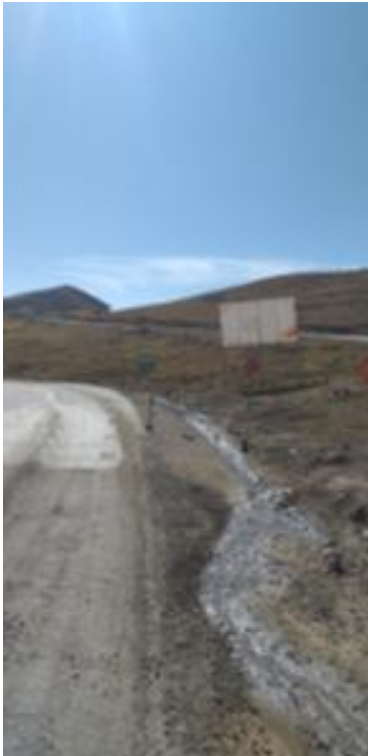
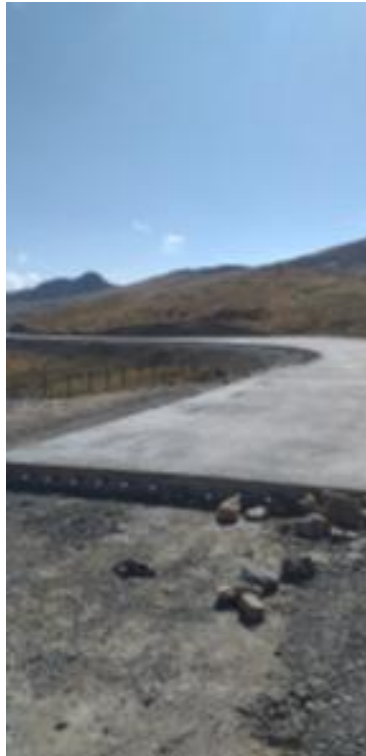
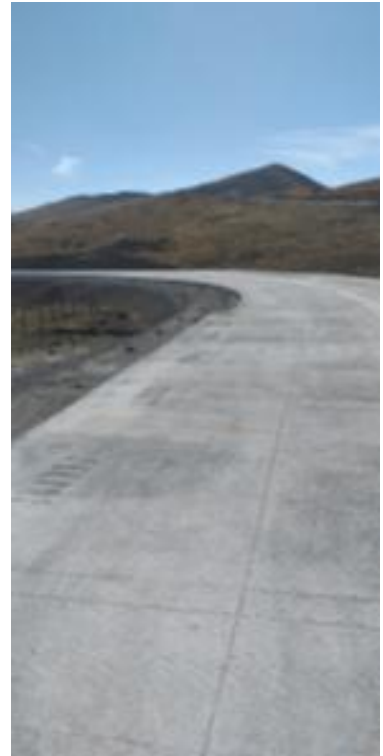
PROGRESIVA KM. 181+100

Desde la progresiva Km. 181+100 a 186+555 se verifica que se ha realizado la construcción del pavimento de concreto hidraulico en el lado derecho de la via y en el lado izquierdo .

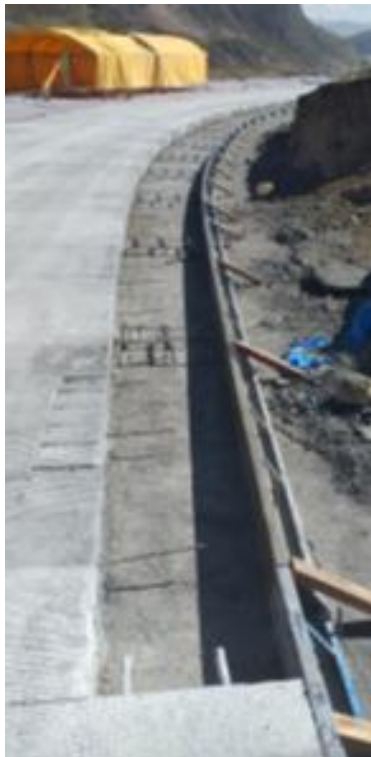
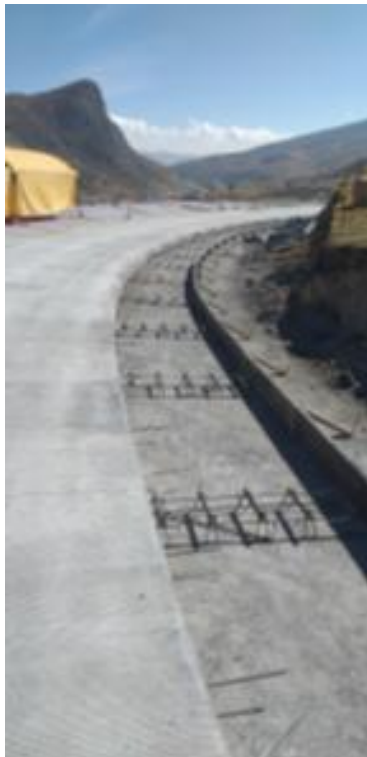
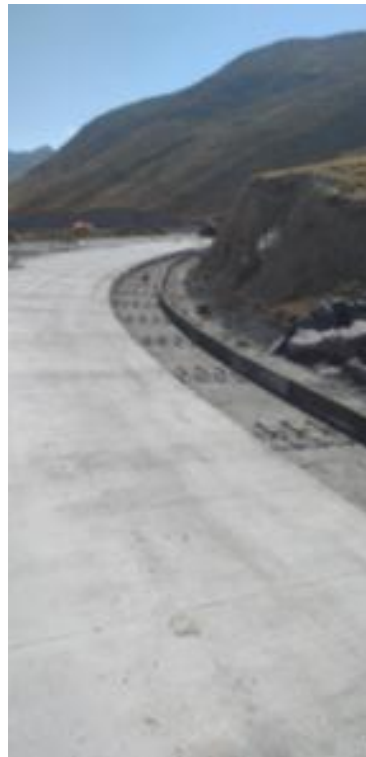
PROGRESIVA KM. 186+720 A KM. 186+820

En las progresivas Km. 186+720 a Km. 186+820 se realiza la preparación del terreno ,colocación de canastillas, acero longitudinal el encofrado ( lado derecho de la vía ) para la construcción manual de pavimentos de concreto hidráulico. Se utiliza equipo menor, trabajan: 1 capataz, 4 obreros, 2 vigías

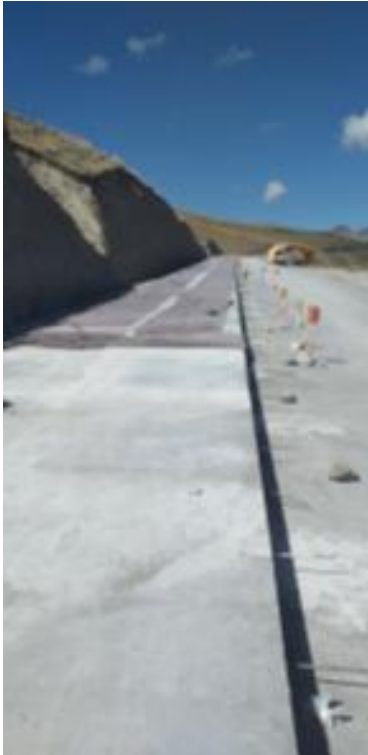
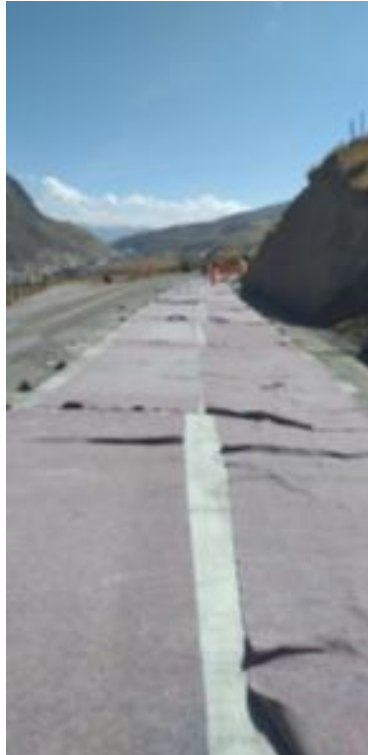
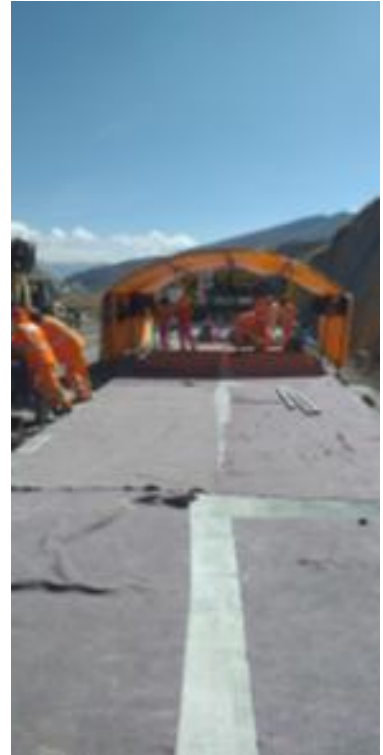
PROGRESIVAS KM. 186+555 A KM. 187+290

Desde la progresiva Km. 186+555 a 187+290 se verifica que se ha realizado la construcción del pavimento de concreto hidraulico en el lado derecho de la via y en el lado izquierdo .

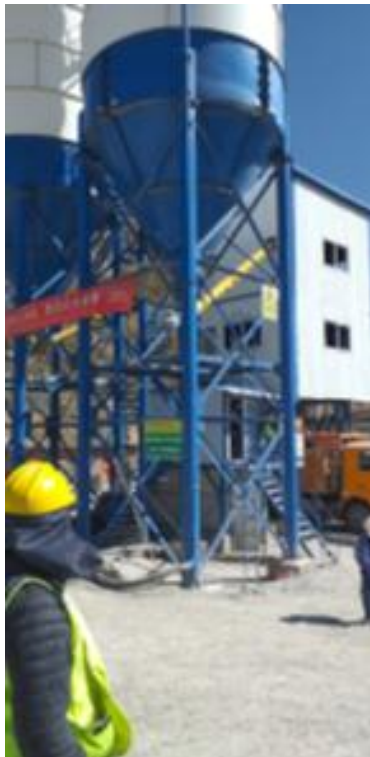
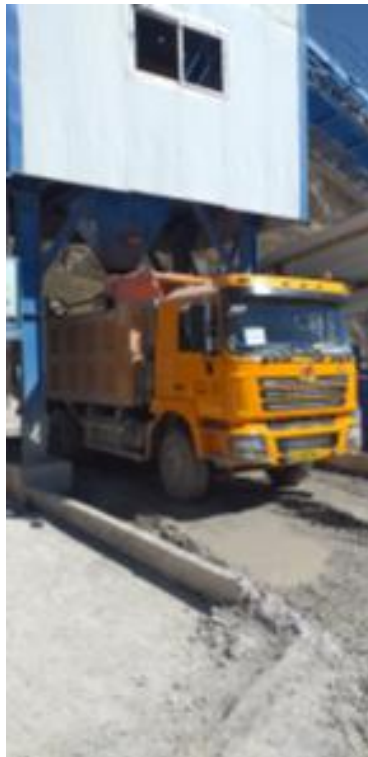
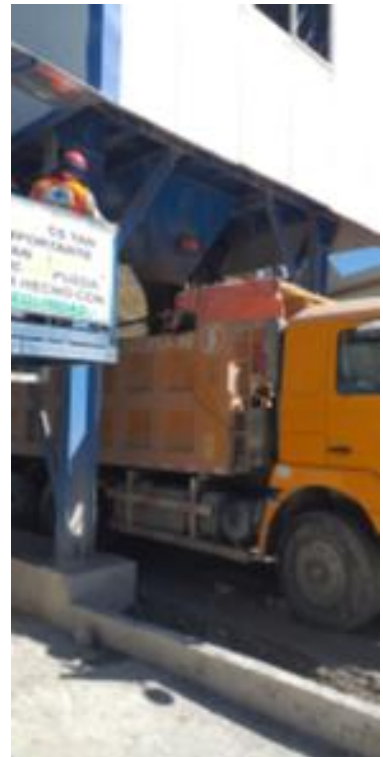
PROGRESIVA 188+030

En la progresiva km. 188+030 se realiza la visita de monitoreo a la planta de concreto No, 1 donde esta en pleno funcionamiento realizando la carga de los volquetes con concreto premezclado para la construcción de pavimentos de concreto hidráulico. trabajan 3 operadores, 1 tecnico de supervisión y 4 choferes, se carga 4 volquetes ,para transportarlo hacia la progresiva km. 187+300

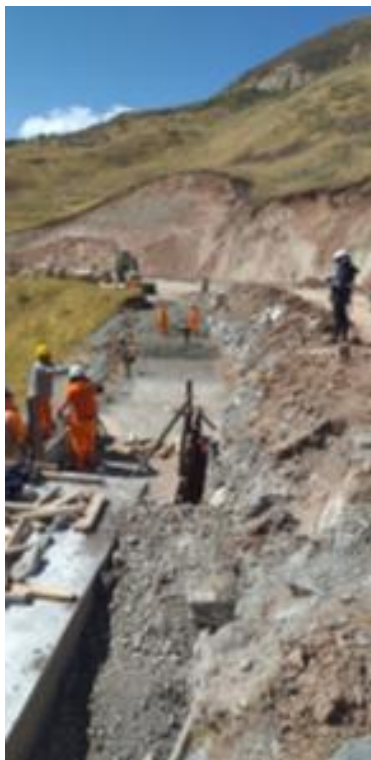
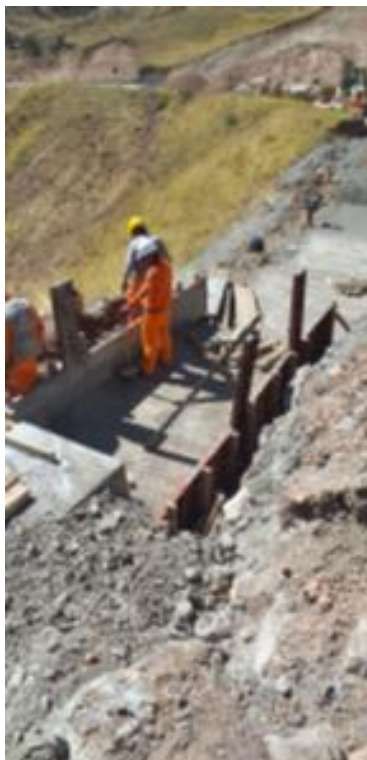
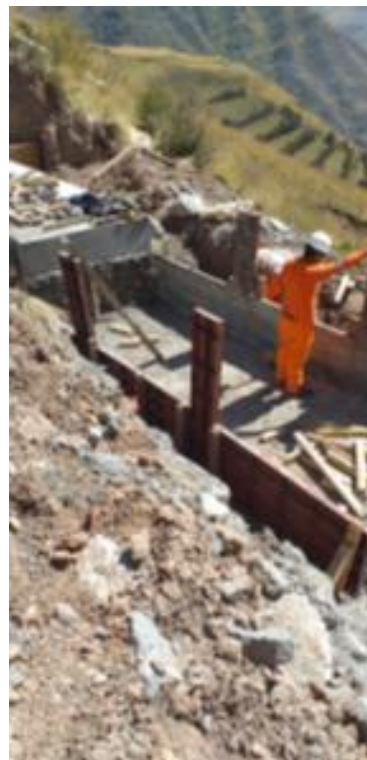
PROGRESIVAS KM. 194+451 A KM. 195+487

En las progresivas km. 194+451 a Km. 195+487 se realiza el encofrado de zapatas para la construcción de muros de concreto ciclópeo. Se utiliza herramientas menores, trabajan: 1 capataz, 4 obreros
