## BITACORA ELECTRÓNICA DE OBRA

NUMERO DE INFORME : 0120

OBRA: MEJORAMIENTO DE LA CARRETERA OYON - AMBO TRAMO 2 DESVIO CERRO DE PASCO DESVIO CHACAYAN

TRAMO 2 progresiva km. 181+000 a la progresiva km. 230+000

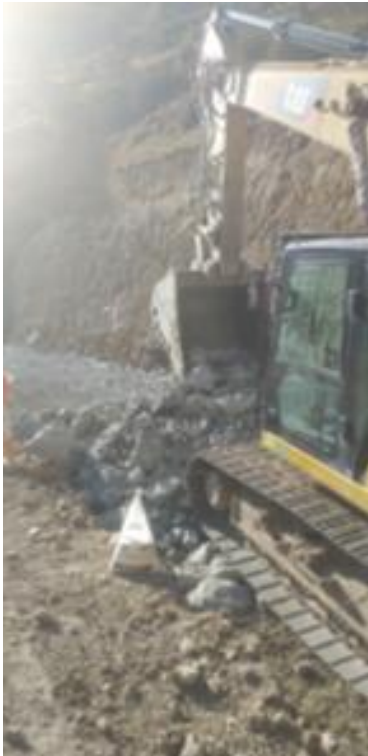
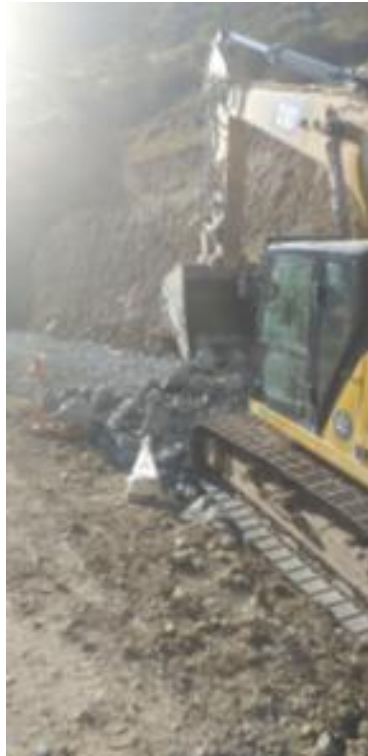
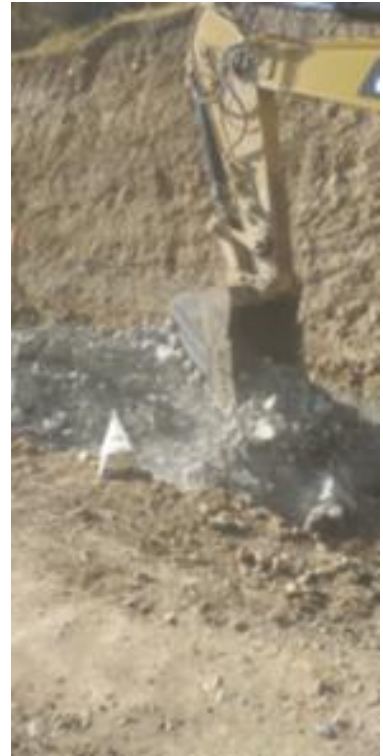
PROGRESIVA KM. 199+200 A KM. 199+290  
200.0 MOVIMIENTO DE TIERRAS

En las progresivas Km. 199+200 a Km. 199+290 se realiza el mejoramiento de la subrasante en el lado izquierda de la vía, con material de cantera. Se utiliza una excavadora de oruga. trabajan: 1 capataz, 1 operador, 2 vigías

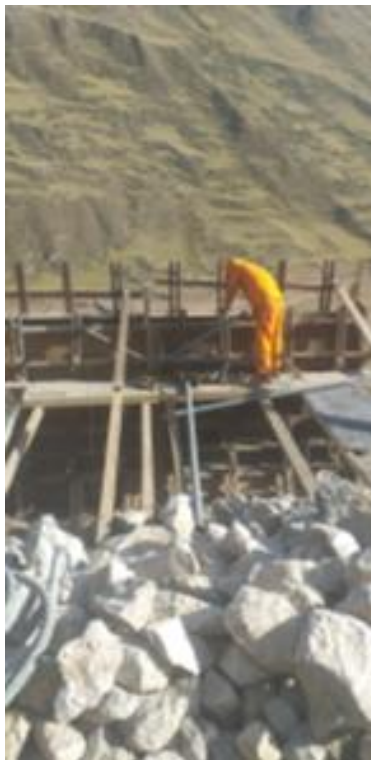
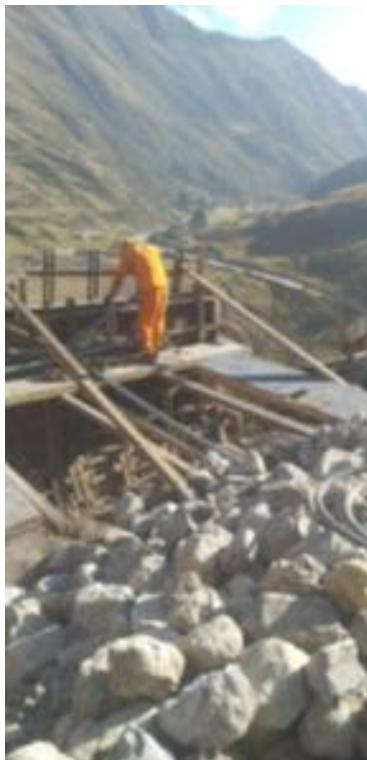
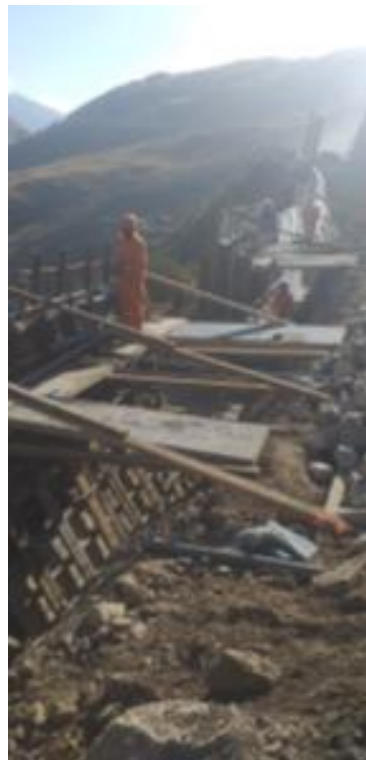
PROGRESIVA KM. 198+940

En la progresiva Km. 198+940 se realiza el encofrado del paño No, 12. Se utiliza herramientas menores, trabajan: 1 capataz, 2 obreros.

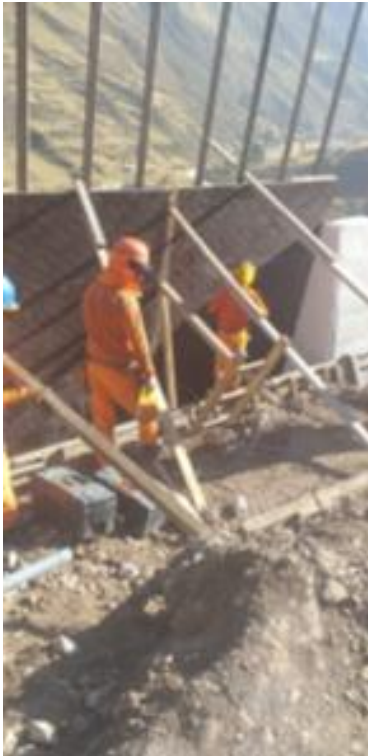
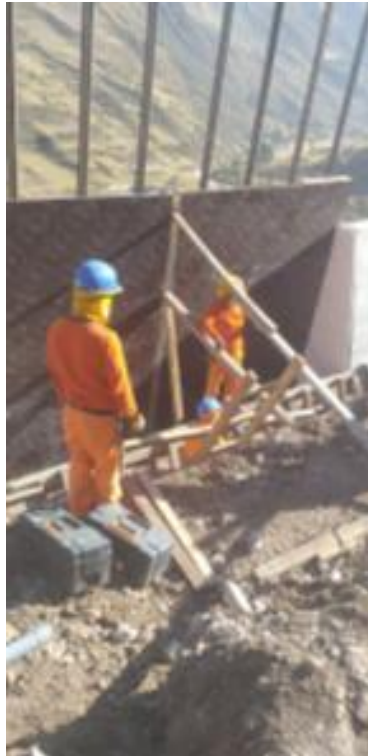
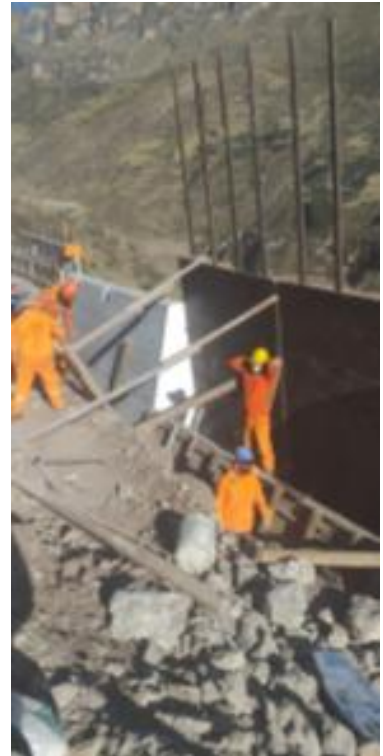
PROGRESIVA KM. 198+915

En las progresivas km. 199+915 se realiza el encofrado del paño 8 para la construcción de muros de concreto ciclópeo. Se utiliza herramientas menores, trabajan: 1 capataz, 4 obreros

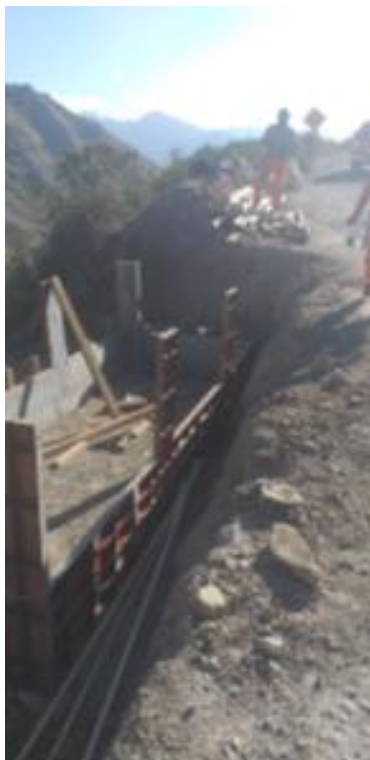
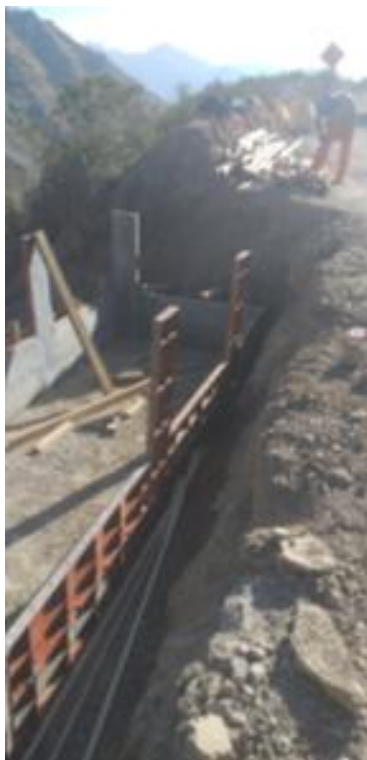
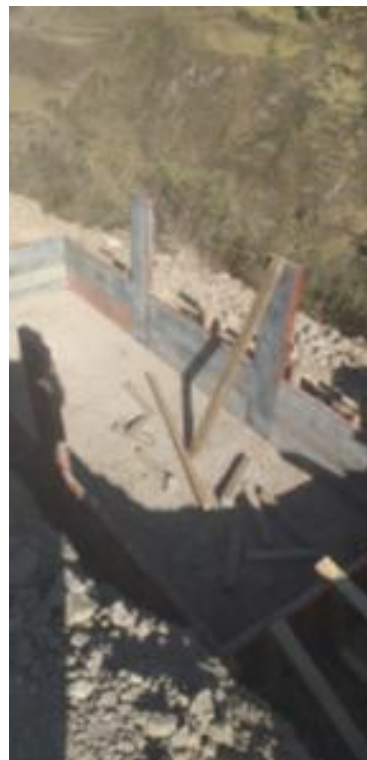
PROGRESIVA KM. 198+880 A KM. 198+954

En las progresivas km. 198+880 a Km. 198+954 se realiza el encofrado de zapata para la construcción de muro de concreto ciclópeo. Se utiliza herramientas menores, trabajan: 1 capataz, 2 obreros

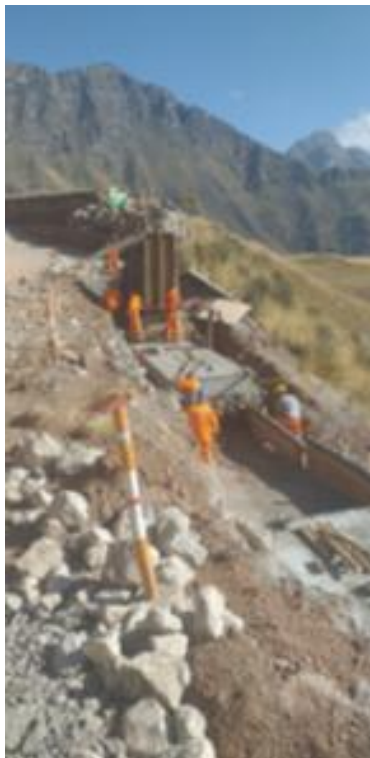
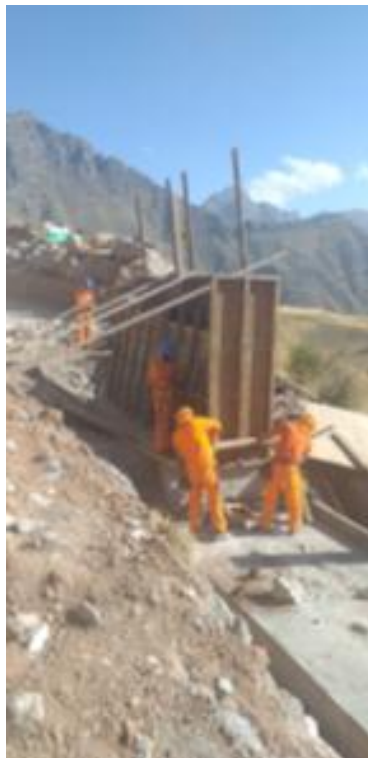
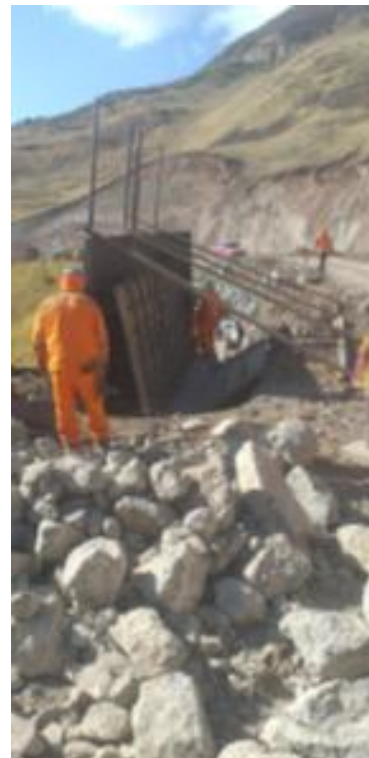
PROGRESIVA KM. 195+450

En la progresiva km. 195+450 se realiza el encofrado para la construcción de muros de concreto ciclópeo. Se utiliza herramientas menores, trabajan: 1 capataz, 4 obreros

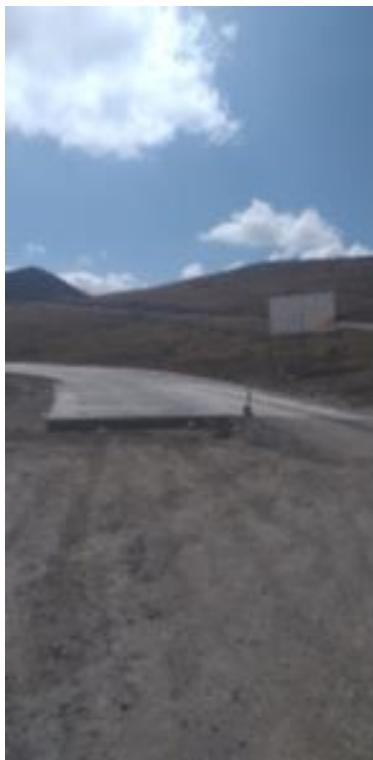
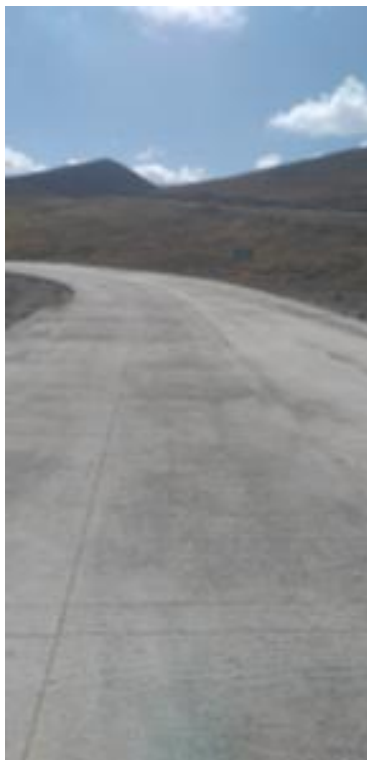
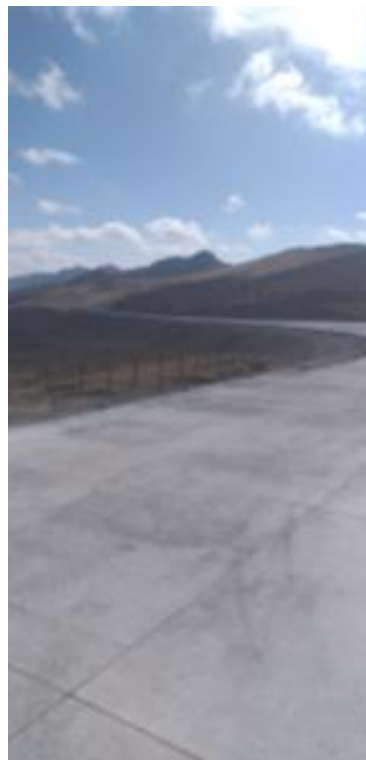
PROGRESIVA KM. 181+100

En la progresiva Km. 181+100 se realiza la visita de monitoreo al inicio del pavimento de concreto hidráulico construido. Se verifica que desde la progresiva km. 181+100 a 181+300 se han colocado las juntas de dilatación.

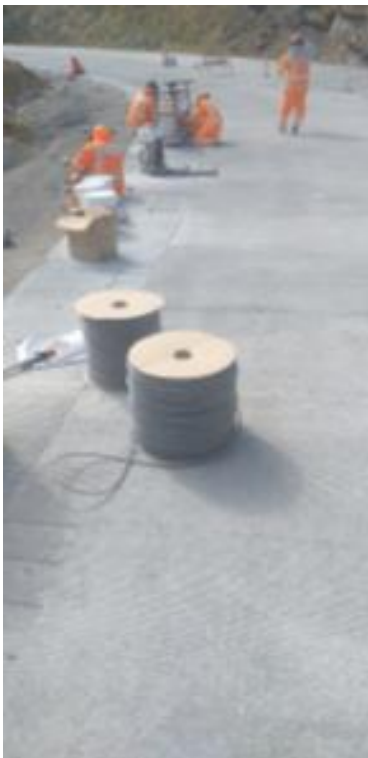
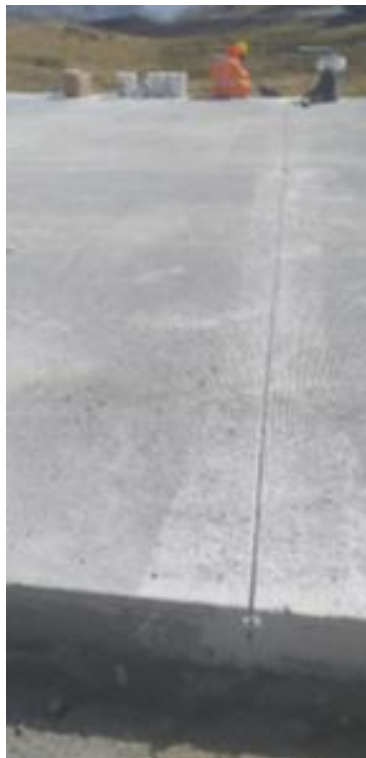
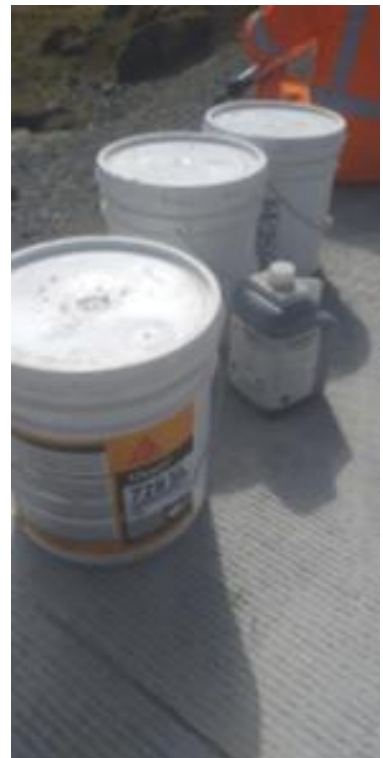
En la progresiva km. 181+300 a 181+535 se realiza la limpieza del pavimento de concreto hidráulico construido para la colocación de cordón backer rods y producto sika sil 728 SL en las juntas de dilatación, contracción y expansión. se utiliza un equipo cortador y un soplador y herramientas menores. trabajan: 1 capataz, 6 obreros. 2 vigías.

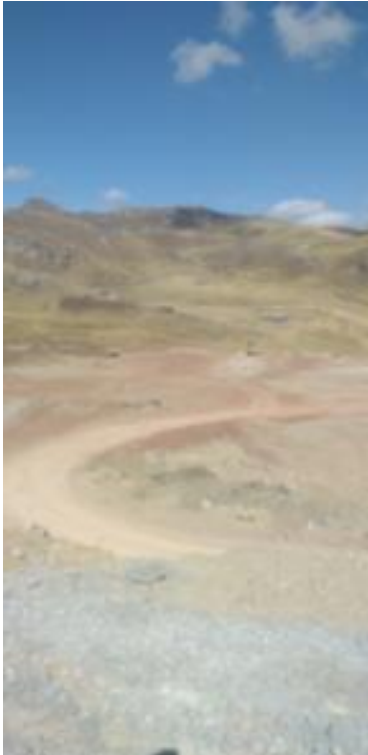
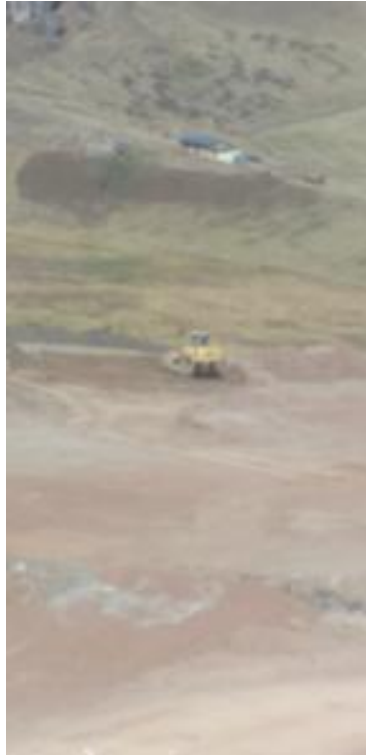
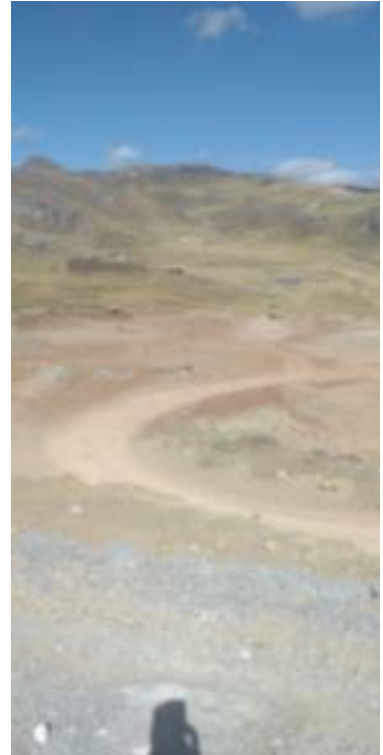
En la progresiva Km. 183+450 se ubica el DME No. 15 ,donde se realiza el acondicionamiento de desechos y materiales excedente ,Se utiliza un tractor de empuje, una compactadora de rodillo y 4 volquetes, trabajan: 1 capataz, 2 operadores, 4 choferes, 2 vigias

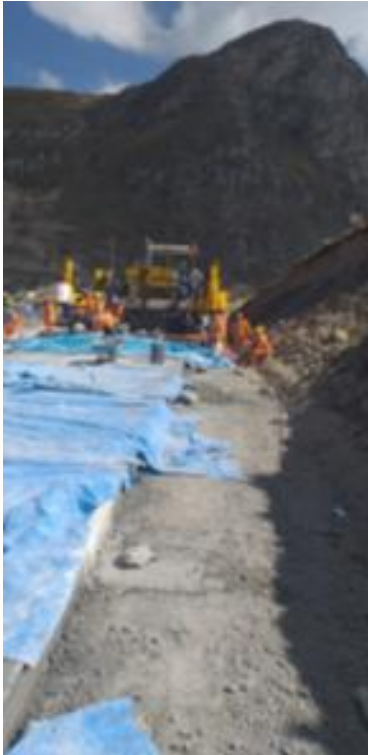
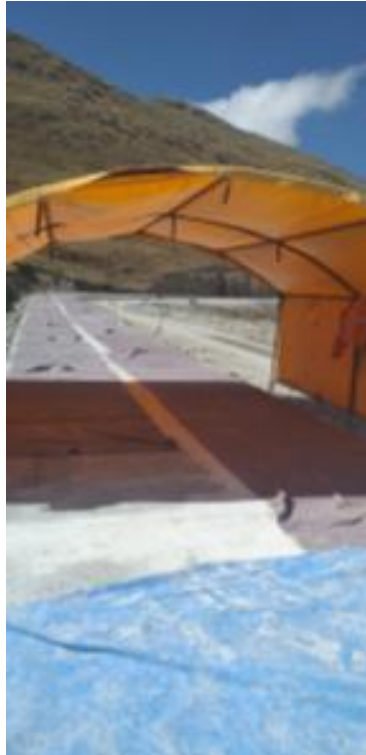
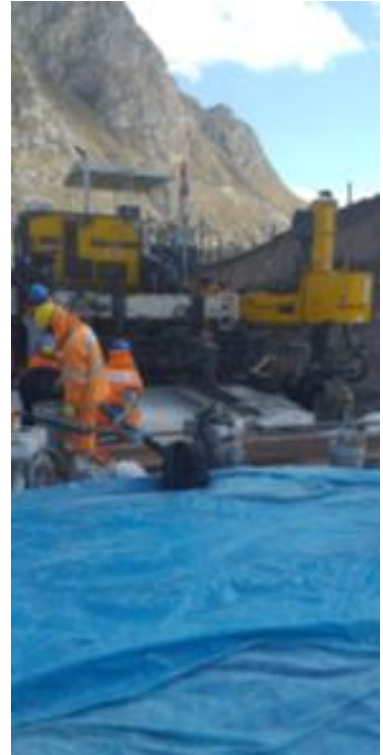
PROGRESIVAS KM. 187+290 A KM. 187+860

Desde la progresiva Km. 187+290 a 187+860 se verifica que se ha realizado la construcción del pavimento de concreto hidráulico en el lado derecho de la vía , Actualmente desde la progresiva 187+860 se prepara la pavimentadora para iniciar actividades.

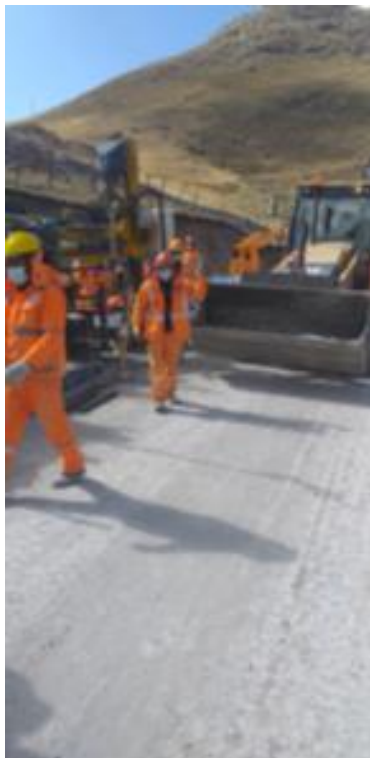
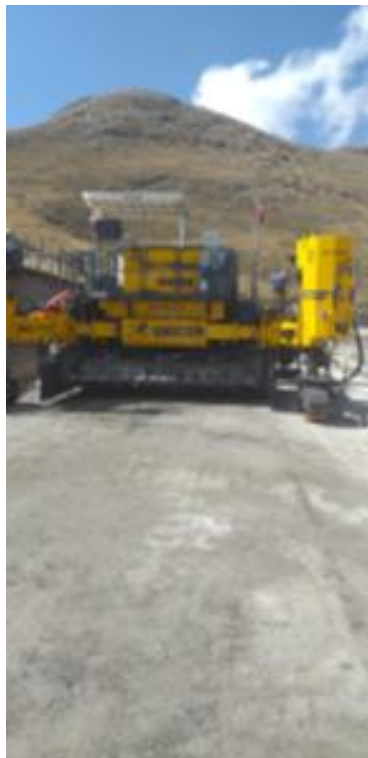
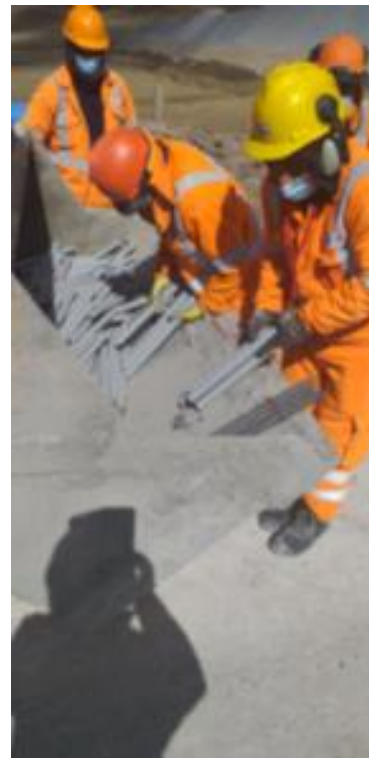
PROGRESIVA KM. 187+865 A KM. 187+880

Desde la progresiva KM. 187+865 a 187+880 se realiza la ejecución de pavimentación de concreto hidráulico utilizando pavimentadora, se trabaja por el lado derecho de la vía, se coloca los dowell en la pavimentadora y acero transversal. Se utiliza : 1 pavimentadora, 1 retroexcavadora , 3 volquetes, 1 camión cisterna. trabajan: 1 capataz, 1 operador de retroexcavadora, 4 operadores de pavimentadora, 3 choferes, 25 obreros

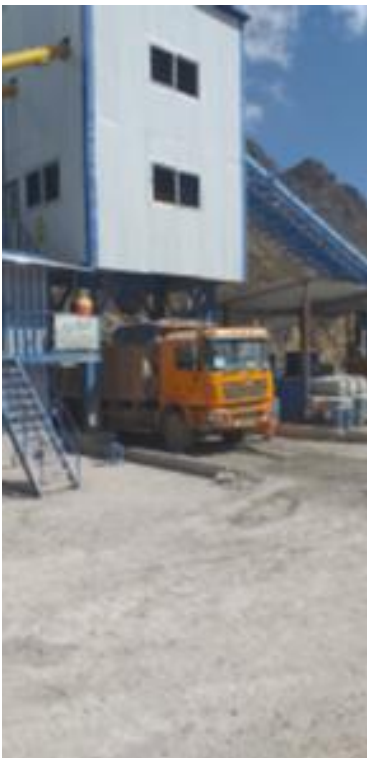
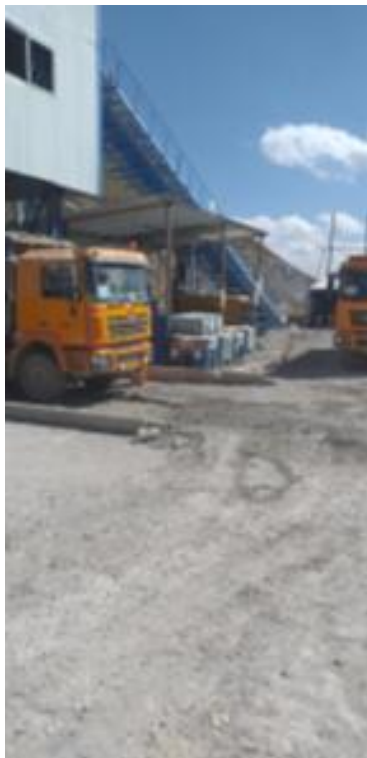
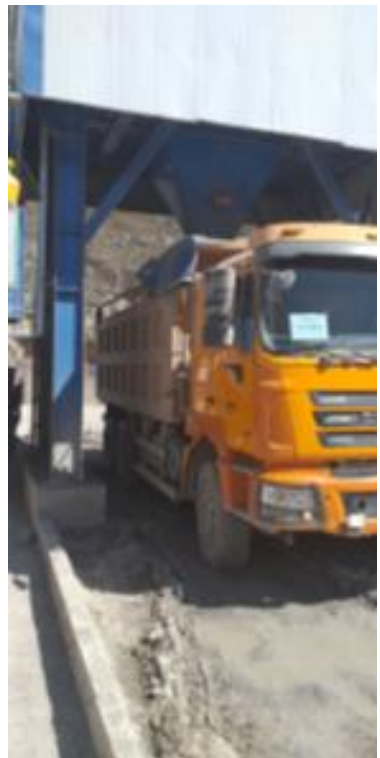
PROGRESIVA KM. 228+030

En la progresiva KM. 228+030 se ubica la planta de concreto No, 1 de la Contratista donde se carga los volquetes con mezcla de concreto hidráulico, para el transporte hasta el sitio donde se realiza la pavimentación. Se utiliza 3 volquetes, trabajan 3 choferes.

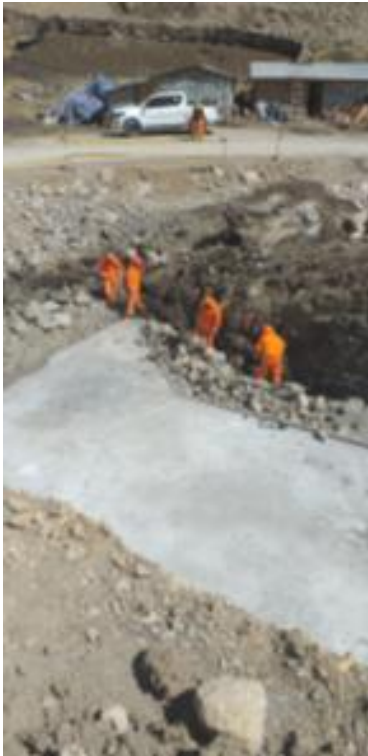
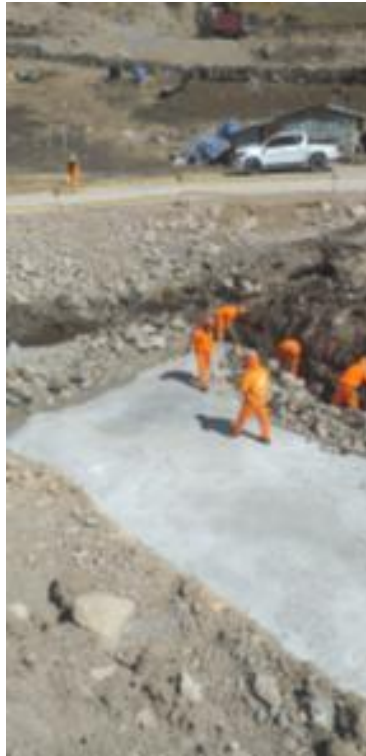
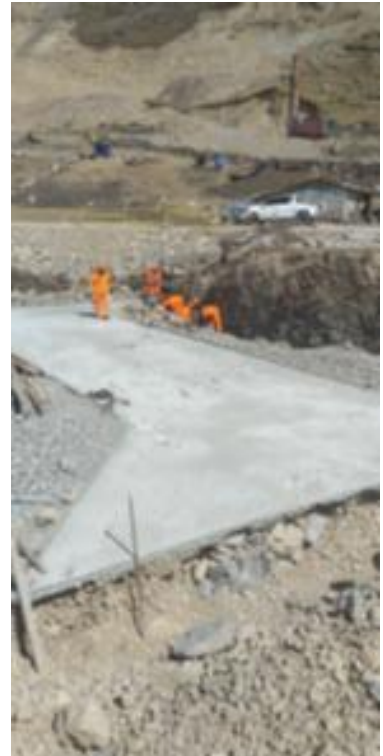
En la progresiva KM. 188+090 se verifica la realización de vaciado de solado de concreto de F'c = 100 kg/cm2. actualmente se realiza actividades de limpieza , donde trabajan 1 capataz, y 6 obreros

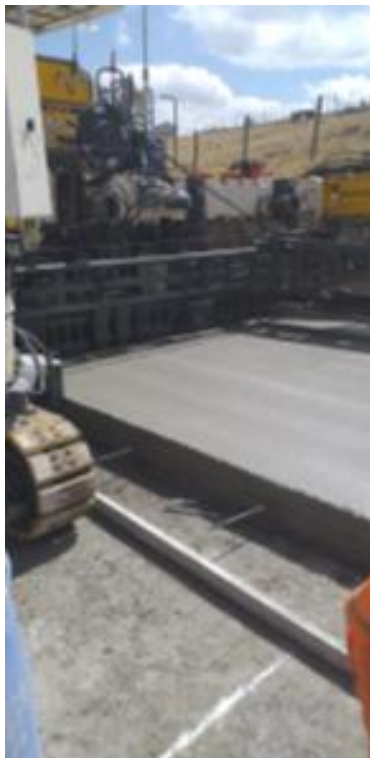
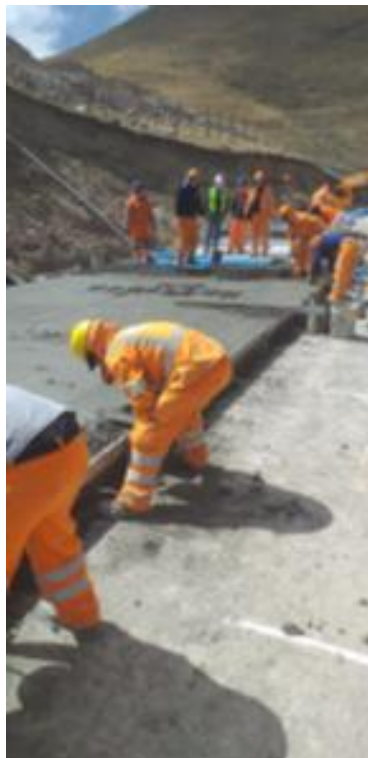
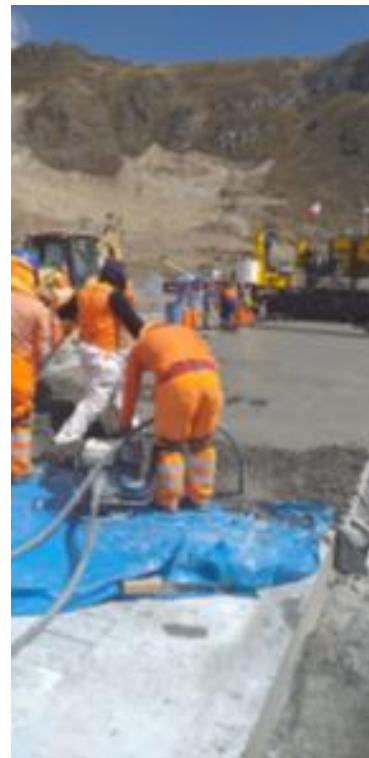
PROGRESIVA KM. 187+865 A KM. 187+880

Desde la progresiva KM. 186+865 a 187+880 se realiza la ejecución de pavimentación de concreto hidráulico utilizando pavimentadora, se trabaja por el lado derecho de la vía, Se utiliza : 1 pavimentadora, 1 retroexcavadora , 3 volquetes, 1 camión cisterna. trabajarán: 1 capataz, 1 operador de retroexcavadora, 4 operadores de pavimentadora, 3 choferes, 25 obreros

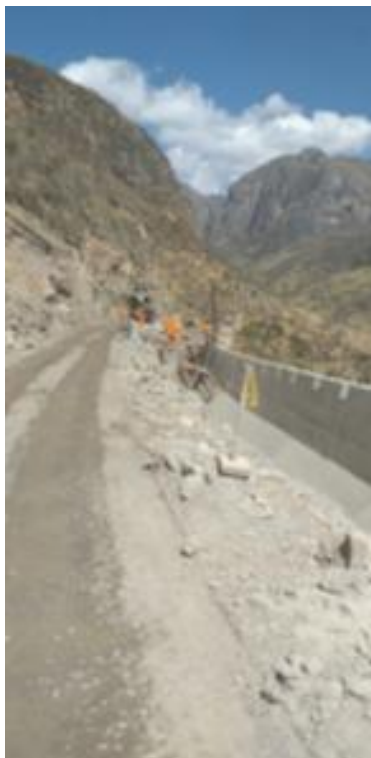
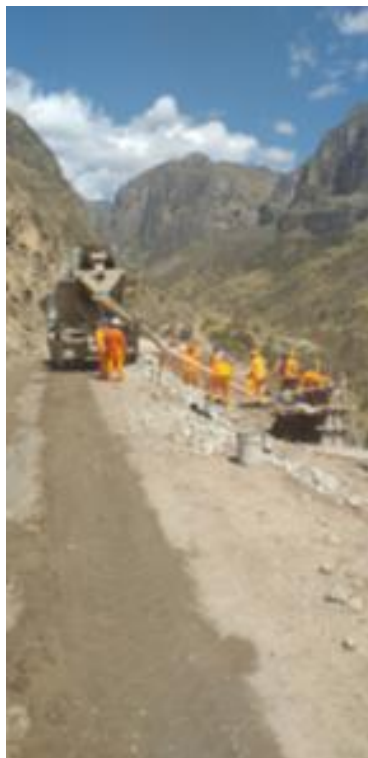
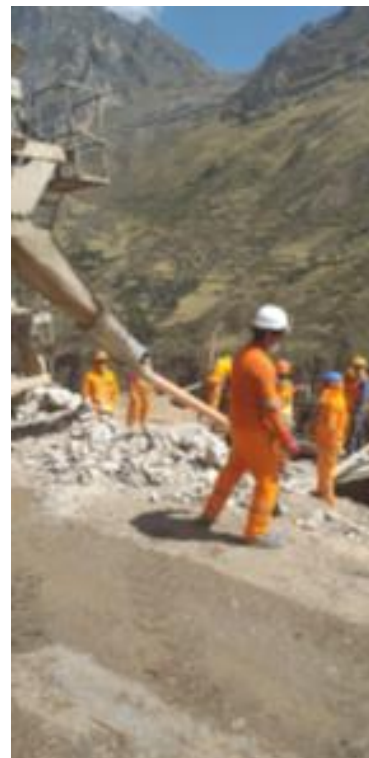
PROGRESIVA KM. 198+940

En la progresiva KM., 198+940 se realiza el vaciado de muro de concreto ciclópeo ,Se utiliza dos camiones mixer, 2 vibradores de concreto y herramientas menores. Trabajan : 1 capataz, 2 operarios de mixer, 6 obreros, 2 vigías.
