## BITACORA ELECTRÓNICA DE OBRA

| <b>Confirma Bitacora:</b><br>Si | <b>Nro Informe:</b><br>185 | <b>Fecha Informe:</b><br>18-08-2021 | <b>Nombre De La Obra:</b><br>Carretera Oyon - Ambo,<br>Tramo I: Oyon - Desvío Cerro<br>de Pasco | <b>Personal Encargado:</b><br>LUZMILA GUERRA MOTTA |

MEJORAMIENTO DE LA CARRETERA OYON - AMBO TRAMO 1: OYON DV. CERRO DE PASCO

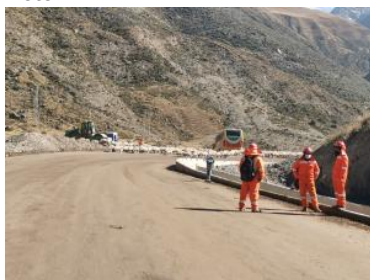
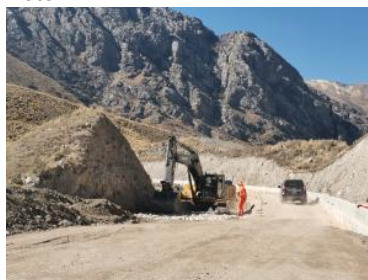
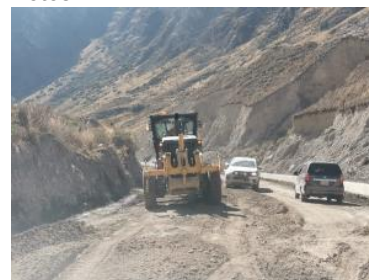
Progresiva: km 148+780 al km 149+270 aproximadamente

Personal aproximado verificado en campo: 2 Capataz, 1 Operario, 4 Oficial, 4 Ayudante y 2 Vigía. Además de un equipo de Topografía conformado por 1 Topógrafo y 4 Ayudantes.

Equipos aproximados verificados en campo: 1 Rodillo, 1 Motoniveladora, 1 Camión Cisterna de Agua, 1 Excavadora Sobre Oruga y 1 Mini cargador con sus respectivos operadores, además de equipos menores como 3 vibro pisón.

Actividades verificadas por personal Profesional, Técnico y Auxiliar del CVA y personal Técnico y Auxiliar del CSO. Se sugiere el control adecuado de los procesos constructivos por parte del CSO, a fin de garantizar la calidad y durabilidad de la obra. Así como el cumplimiento de los protocolos de seguridad y salud en el trabajo y la adecuada disposición de residuos a fin de su posterior transporte, de forma tal de evitar riesgos de incidentes y/o accidentes en obra y/o posible afectación medio Ambiental.

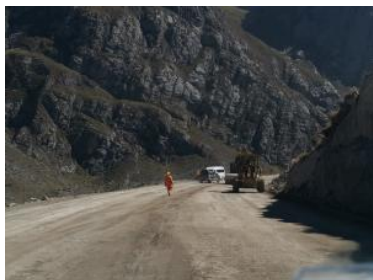
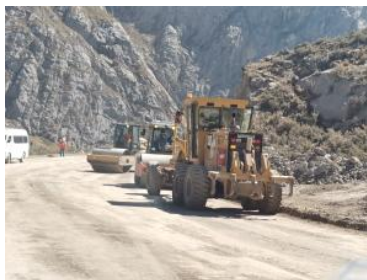
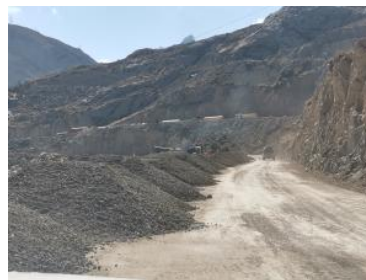
Progresiva: km 150+800 al km 151+180 aproximadamente

Personal aproximado verificado en campo: 1 Capataz, 1 Operario, 1 Oficial, 2 Ayudante y 2 Vigía

Equipos aproximados verificados en campo: 2 Motoniveladora, 2 Rodillo, 4 Volquetes, y 1 Camión Cisterna con sus respectivos operadores

Actividades verificadas por personal Profesional, Técnico y Auxiliar del CVA y personal Técnico y Auxiliar del CSO. Se sugiere el control adecuado de los procesos constructivos por parte del CSO, a fin de garantizar la calidad y durabilidad de la obra. Así como el cumplimiento de los protocolos de seguridad y salud en el trabajo y la adecuada disposición de residuos a fin de su posterior transporte, de forma tal, de evitar riesgos de incidentes y/o accidentes en obra y/o posibles afectaciones Medio Ambientales.

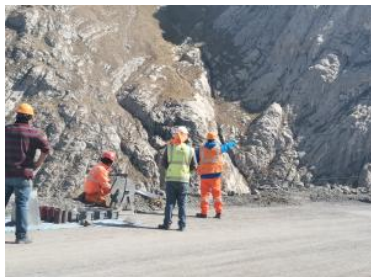
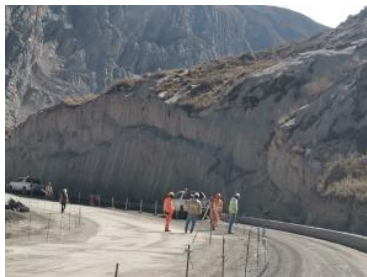
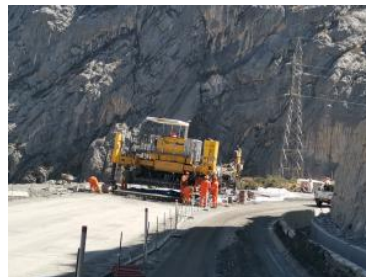
Progresiva: km 152+600 al km 152+780 aproximadamente

Personal aproximado verificado en campo: 1 Ing. de Campo 1 Capataz, 8 Operador de equipo, 10 Operario, 12 Oficial, 10 Ayudante y 2 Vigía. Además de un equipo de Control de Calidad y Topografía conformado por 1 Técnico de Laboratorio, 1 Topógrafo y 5 Ayudantes

Equipos aproximados verificados en campo: 1 pavimentadora de concreto, 1 retroexcavadora, 8 volquetes, 1 Camión Baranda y 1 Camión Cisterna de agua con sus respectivos operadores, además de equipos menores como: 3 cortadoras de pavimentos, 1 compresora, 1 torre de iluminación, 1 vibradora de concreto eléctrica, 1 generador eléctrico, entre otras.

Actividades verificadas por personal Profesional, Técnico y Auxiliar del CVA y personal Técnico y Auxiliar del CSO. Se sugiere el control adecuado de los procesos constructivos por parte del CSO, a fin de garantizar la calidad y durabilidad de la obra. Así como el cumplimiento de los protocolos de seguridad y salud en el trabajo y la adecuada disposición de residuos a fin de su posterior transporte, de forma tal, de evitar riesgos de incidentes y/o accidentes en obra y/o posibles afectaciones Medio Ambientales.

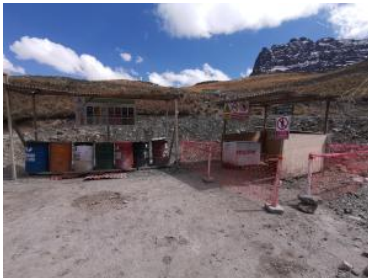
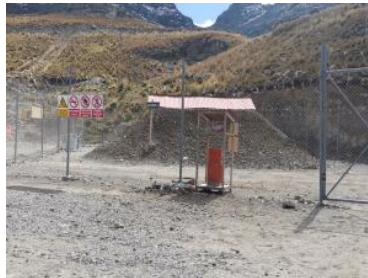
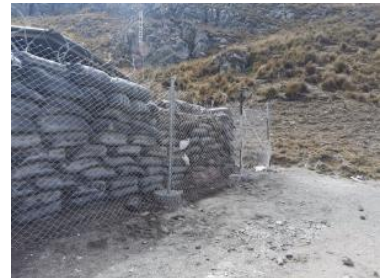
Progresiva: km 162+650 aproximadamente

Del estado situacional del Polvorín presentado mediante informe N° 048-2021-MTC/20.9-Igm, Se aprecia:

- Se realizó las correcciones en el cerco perimétrico.
- Se realizó el mantenimiento y reposición de la señalización del polvorín
- Se realizó la delimitación y mantenimiento de la zona dispuesta para el acopio de los residuos explosivos.
- Se instalaron extintores dentro del área delimitada del polvorín.

En el área no se cuenta con la estación de emergencia.

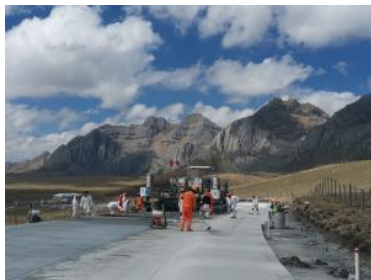
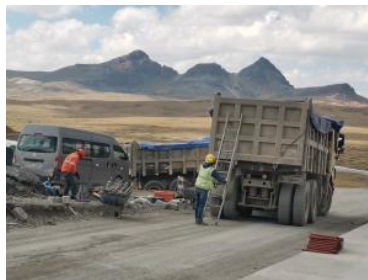
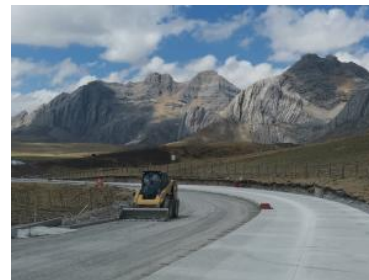
Progresiva: km 169+300 al km 169+480 aproximadamente

Personal aproximado verificado en campo: 1 Capataz, 14 Operario, 8 Oficial, 6 Ayudante y 3 Vigía. Además de un equipo de Control de Calidad y de topografía conformada por 1 Técnico de Laboratorio, 1 Topógrafo y 5 auxiliares

Equipos aproximados verificados en campo: 1 pavimentadora de concreto, 1 retroexcavadora, 10 volquetes con sus respectivos operadores, además de equipos menores como: 3 cortadoras de pavimentos, 1 compresora, 1 torre de iluminación, 1 vibradora de concreto eléctrica, 1 generador eléctrico, entre otras.

Actividades verificadas por personal Profesional, Técnico y Auxiliar del CVA y por personal Técnico y Auxiliar del CSO. Se sugiere el control adecuado de los procesos constructivos por parte del CSO, a fin de garantizar la calidad y durabilidad de la obra. Así como el cumplimiento de los protocolos de seguridad y salud en el trabajo y la adecuada disposición de residuos a fin de su posterior transporte, de forma tal, de evitar riesgos de incidentes y/o accidentes en obra y/o posibles afectaciones Medio Ambientales.

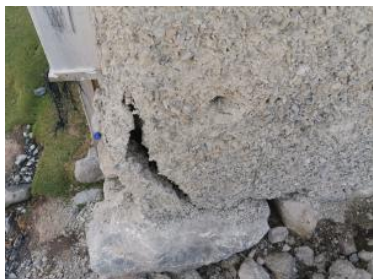
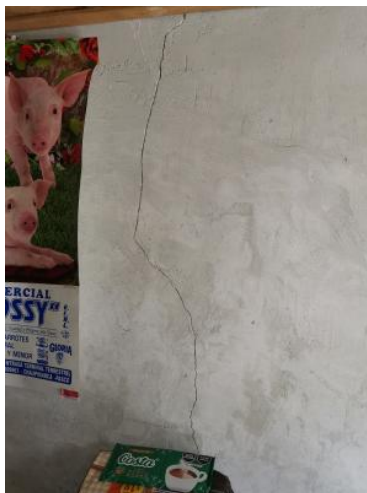
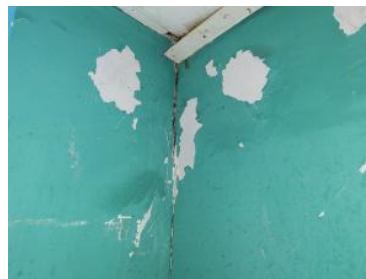
Progresiva: km 170+560 aproximadamente

Con la participación del Arq. Víctor Ernesto Alza Vásquez Especialista Técnico en Liberación de Predios del CSO y Roger Rodolfo Castañeda Cuba representante de la Dirección de Derecho de Vía en obra de PVN, se realizó la inspección visual a la vivienda del Señor Bernardo Bonilla Espinoza ubicada en el km 170+560 aproximadamente.

Verificándose la presencia de rajaduras y grietas en diferentes muros que forman parte de su vivienda y en pisos de concreto simple. Es preciso indicar que la vivienda se encuentra fuera del derecho de Vía.

De los Paneles Fotográficos N°s 6, 8 y 12, se sugiere la evaluación, opinión y acciones correspondientes de la Supervisión de Obra y de la Dirección de Derecho de Vía de PVN, a fin de evitar de ser el caso, posibles dilaciones en el proceso de ejecución de obra.

Al respecto se sugiere la evaluación por parte de la Supervisión de Obra y el representante de Derecho de Vía en obra de PVN, a fin de determinar si las rajaduras y grietas son recientes, por tanto, la procedencia o no de la afectación a la vivienda del señor Bonilla.

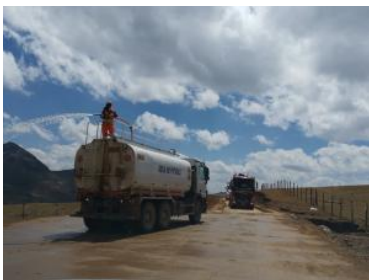
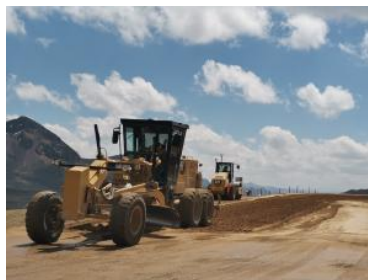
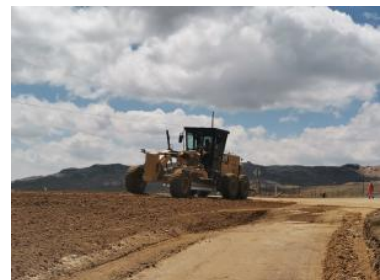
Progresiva: km 171+680 al km 171+800

Personal aproximado verificado en campo: 1 Capataz, 1 Operario, 1 Oficial, 2 Ayudante y 2 Vigía. Además de un equipo de Topografía conformado por 1 Topógrafo y 4 Ayudantes.

Equipos aproximados verificados en campo: 4 Volquetes, 1 Motoniveladora, 1 Rodillo y 1 Camión Cisterna de Agua con sus respectivos operadores

Actividades verificadas por personal Profesional, Técnico y Auxiliar del CVA y por personal Técnico y Auxiliar del CSO. Se sugiere el control adecuado de los procesos constructivos por parte del CSO, a fin de garantizar la calidad y durabilidad de la obra. Así como el cumplimiento de los protocolos de seguridad y salud en el trabajo y la adecuada disposición de residuos a fin de su posterior transporte, de forma tal, de evitar riesgos de incidentes y/o accidentes en obra y/o posibles afectaciones Medio Ambientales.

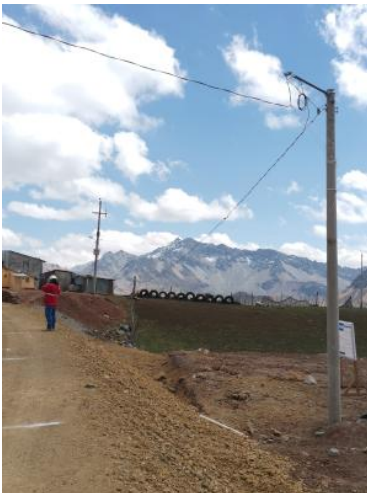
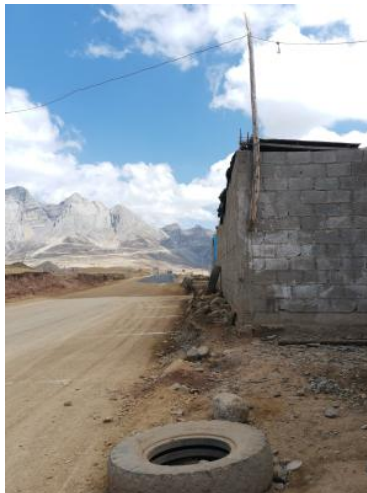
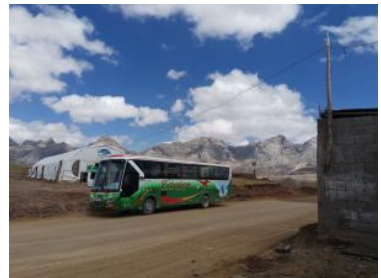
Progresiva: km 172+100 al km 172+140 aproximadamente

Con la participación del Arq. Víctor Ernesto Alza Vásquez Especialista Técnico en Liberación de Predios del CSO y Roger Rodolfo Castañeda Cuba representante de la Dirección de Derecho de Vía en obra de PVN, se realizó la inspección visual entre el km 172+000 al km 172+200 aproximadamente.

Verificándose la presencia de cables de energía eléctrica aparentemente a baja altura (4.00 m aproximadamente).

Km 172+000 aproximadamente, cable provisional instalado para llevar energía eléctrica de la vivienda de la señora Alicia Zúñiga Huamán hacia el comedor instalado para el uso del CVA.

Km 172+140 y km 172+200 aproximadamente, cable que cruza perpendicularmente la vía, dado las actividades de mejoramiento de suelos convencional, especial, conformación de terraplenes, la plataforma viene quedando por encima del nivel del poste que se encontraba previamente y por tanto el cable quedo bajo.

Hechos que podrían limitar las actividades de construcción de pavimentos en este tramo, sugiriéndose que a través de la Supervisión de Obra y el representante de Derecho de Vía en obra de PVN las evaluaciones y acciones correspondientes.

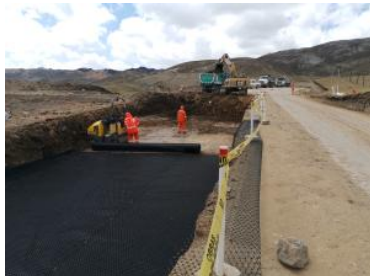
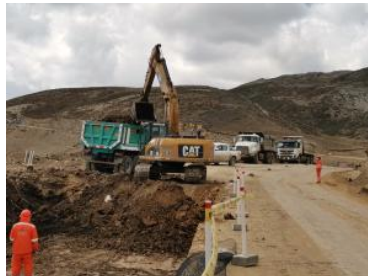
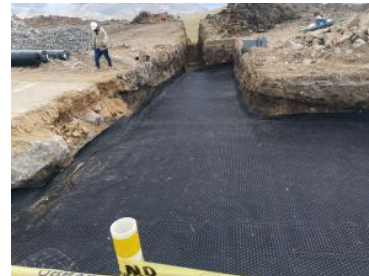
Progresiva: km 174+740 al km 174+920

Personal aproximado verificado en campo: 1 Capataz, 1 Operario, 1 Oficial, 3 Ayudante y 1 Vigía.

Equipos aproximados verificados en campo: 1 Excavadora sobre oruga, 1 Rodillo Bernero y 5 Volquetes con sus respectivos operadores

Actividades verificadas por personal Profesional, Técnico y Auxiliar del CVA y personal Técnico y Auxiliar del CSO. Se sugiere el control adecuado de los procesos constructivos por parte del CSO, a fin de garantizar la calidad y durabilidad de la obra. Así como el cumplimiento de los protocolos de seguridad y salud en el trabajo y la adecuada disposición de residuos a fin de su posterior transporte, de forma tal de evitar riesgos de incidentes y/o accidentes en obra y/o posible afectación medio Ambiental.

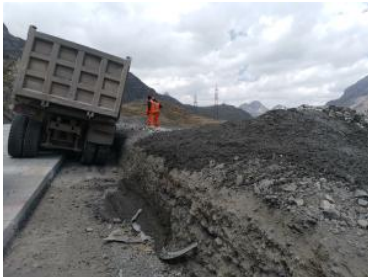
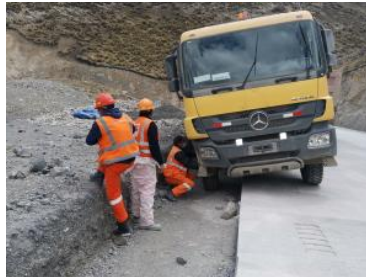
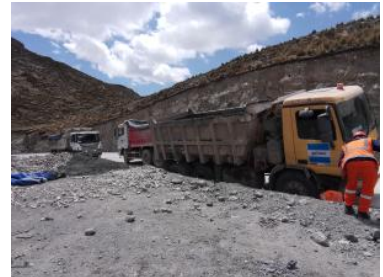
Progresiva: km 160+960 aproximadamente

En el km 160+960 aproximadamente, un volquete que transportaba concreto, resbalo a un lado de la vía. (Panel Fotográfico N° 10)

Volquete que transporta concreto se despisto levemente de la vía con las llantas frontal y posterior izquierda, no se registran daños personales ni materiales.

Es preciso anotar que parte del concreto transportado cayo al área colindante a la vía (área verde), sugiriéndose su retiro de forma oportuna.

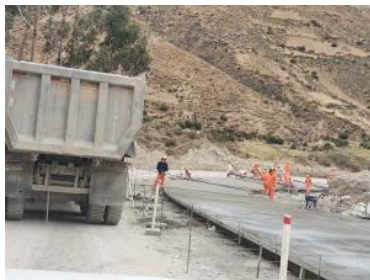
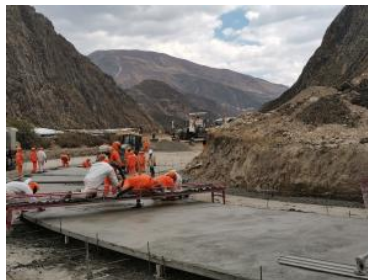
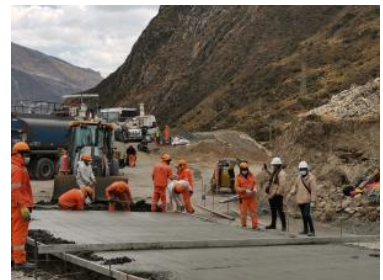
Progresiva: km 142+700 al km 144+800 aproximadamente

Personal aproximado verificado en campo: 1 Capataz, 5 Operario, 8 Oficial, 11 Ayudante y 2 Vigía Además de un grupo de Control de Calidad un grupo de Topografía conformado por 1 Técnico de Laboratorio 1 Topógrafo y 5 Ayudantes

Equipos aproximados verificados en campo: 1 pavimentadora de concreto (con 7 operadores), 1 retroexcavadora, 8 volquetes con sus respectivos operadores, además de equipos menores como: 3 cortadoras de pavimentos, 3 peine, 1 vibradora de concreto, 3 alisador (mufle), entre otros

Actividades verificadas por personal Profesional, Técnico y Auxiliar del CVA y por personal Técnico y Auxiliar del CSO. Se sugiere el control adecuado de los procesos constructivos por parte del CSO, a fin de garantizar la calidad y durabilidad de la obra. Así como el cumplimiento de los protocolos de seguridad y salud en el trabajo y la adecuada disposición de residuos a fin de su posterior transporte y evitar riesgos de contaminación ambiental.

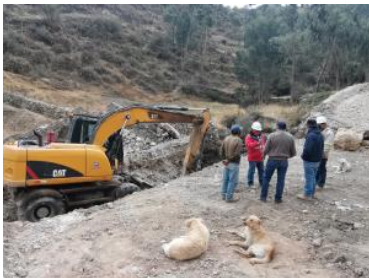
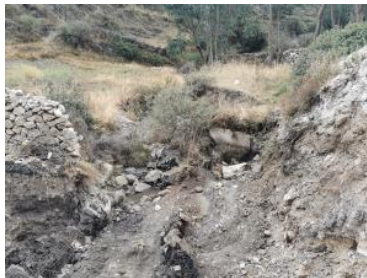
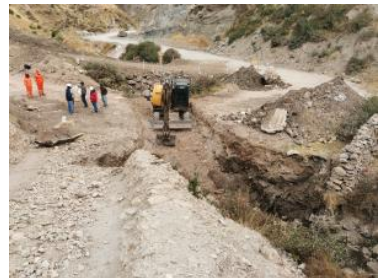
A la fecha estaría pendiente, entre otros, la liberación de terrenos en el km 137+992 – Vía Ramal, por lo que, los posibles afectados detuvieron los trabajos de excavaciones para alcantarilla.

**Actividades:**600.00 OBRAS DE ARTE Y DRENAJE  
ALCANTARILLA MCA 3.00X2.00 m.  
Progresiva: Km 137+992 RAMAL**CDescripcion\_\_\_\_\_:**

Sin embargo, el arquitecto Alza refirió que la propiedad seria comunal y no de propiedad privada de la familia Cruz.

De lo anteriormente expuesto, el señor Castañeda sostendrá reuniones en horas de la tarde con representantes de la familia Cruz a fin de evaluar las afectaciones a su propiedad y de ser el caso a la propiedad comunal.
