## BITACORA ELECTRÓNICA DE OBRA

| Si | 040 | 18-08-2021 | REHABILITACION Y MEJORAMIENTO DE LA CARRETERA: PATAHUASI - YAURI - SICUANI TRAMO COLPAHUAYCO-LANGUI | SANDY DEISSY PRADO ALLENDE |

NÚMERO DE INFORME N° 040 OBRA: REHABILITACIÓN Y MEJORAMIENTO DE LA CARRETERA PATAHUASI-YAURI-SICUANI, TRAMO: COLPAHUAYCO-LANGUI.  
CONTRATISTA: CONSORCIO VIAL WARI CONFORMADO POR IPESA HYDRO S. A y JC CONTRATISTAS GENERALES EIRL.  
SUPERVISOR: TEC-CUATRO S.A - SUCURSAL DEL PERÚ

Panel Fotográfico de la Bitacora de Obras

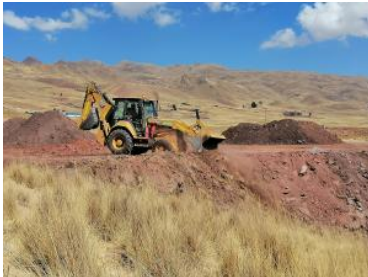
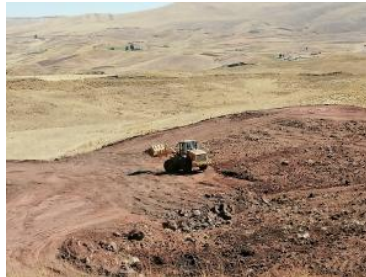
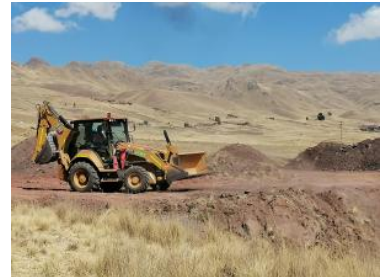
MOVIMIENTO DE TIERRAS  
PROGRESIVA KM 22+950

SE CONTINUA CON LOS TRABAJOS DE MOVIMIENTO DE TIERRAS EN LAS AREAS  
AUXILIARES, CONFORMACION DEL DME.

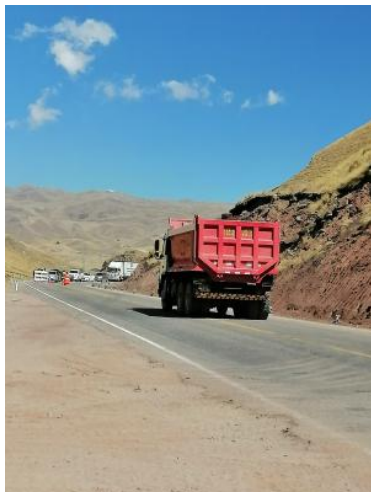
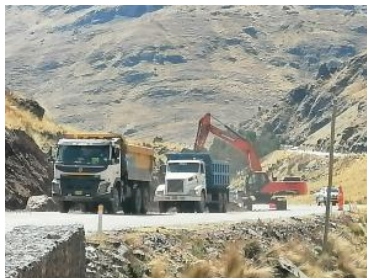
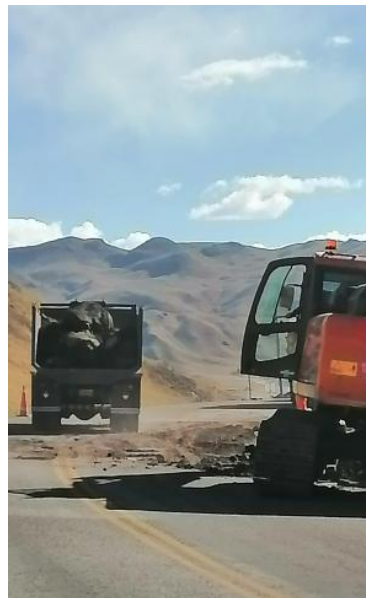
TRANSPORTE DE MATERIAL EXCEDENTE  
PROGRESIVA KM 27+170 AL KM 22+950 (DME)

TRANSPORTE DE MATERIAL EXCEDENTE HACIA EL DME.

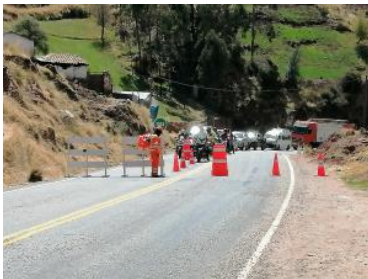
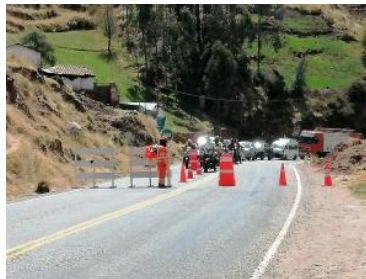
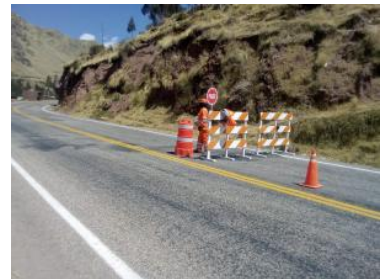
MANTENIMIENTO DE TRANSITO TEMPORAL Y SEGURIDAD VIAL

SE CONTINUA CON LOS TRABAJOS DE TRANSITO TEMPORAL Y SEGURIDAD VIAL.

- Se recomienda a la supervisión y al contratista, realizar mayores controles de seguridad en campo, implementar señalizaciones en todo el tramo; realizar mayor mantenimiento vial en todo el tramo, así mismo coordinar y mayor presencia del personal de seguridad.

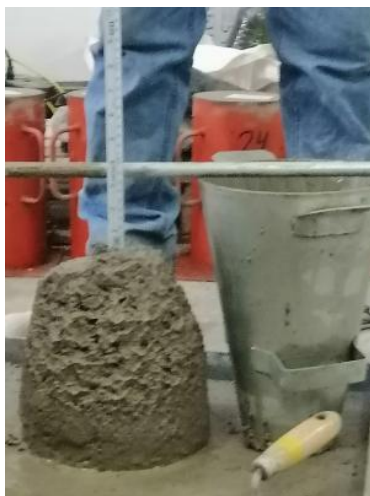
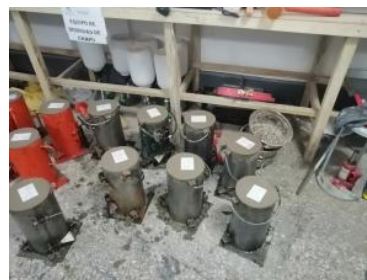
**Personal Encargado:****SANDY DEISSY PRADO  
ALLENDE****Nivel:****No Aplica****Fecha De Fotografia:****18-08-2021****Actividades:****PRUEBAS DE LABORATORIO****CDescripcion\_\_\_\_\_:****SE REALIZARON LAS PRUEBAS PARA DISEÑO DE MEZCLA, EN PRESENCIA DE LA SUPERVISION.****Foto1:**

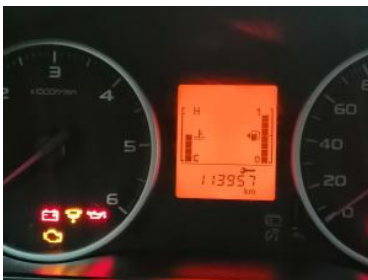
CONTROL DE KILOMETRAJE DEL VEHICULO PARA TRABAJOS DE MONITOREO
