## BITACORA ELECTRÓNICA DE OBRA

| Confir<br>ma<br>Bitaco<br>ra:<br>Si | Nro<br>Inform<br>e:<br>121 | Fecha Informe:<br>19-08-2021 | Nombre De La Obra:<br>Carretera Oyon- Ambo,<br>Tramo II: Dv. Cerro de Pasco-<br>Dv. Chacayan | Personal Encargado:<br>BORIS WALTER AYLLÓN<br>CARCELÉN |

OBRA: MEJORAMIENTO DE LA CARRETERA OYON - AMBO TRAMO 2 DESVIO CERRO DE PASCO DESVIO CHACAYAN

TRAMO 2 progresiva km. 181+000 a la progresiva km. 230+000

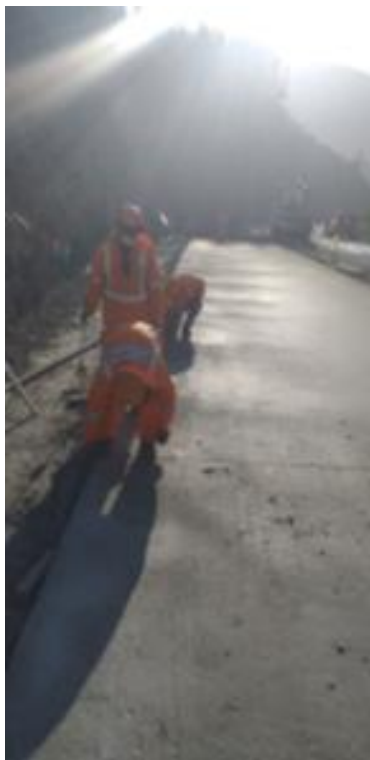
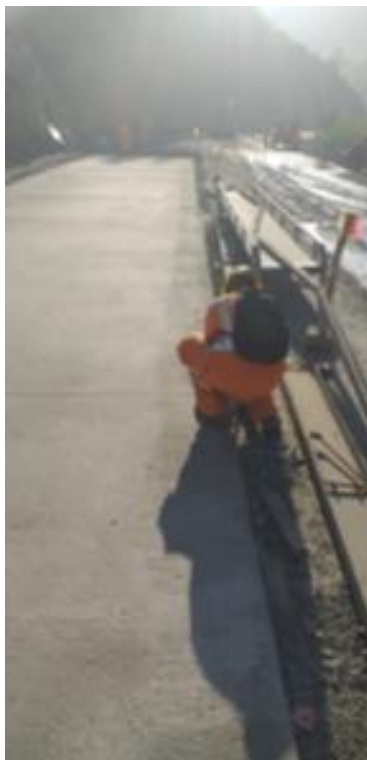
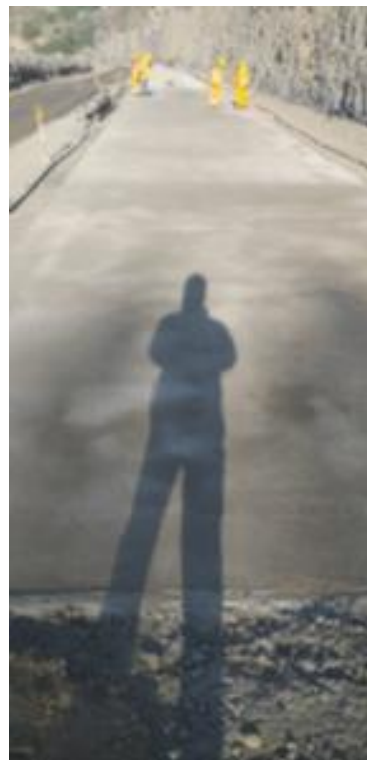
PROGRESIVA KM. 224+700 A KM. 224+790

En la progresiva KM. 224+700 a 224+790 se verifica la realización de solado de concreto hidráulico. actualmente se realiza la limpieza del terreno y el desencofrado de la base fraguada. trabajan 1 capataz, 4 obreros.

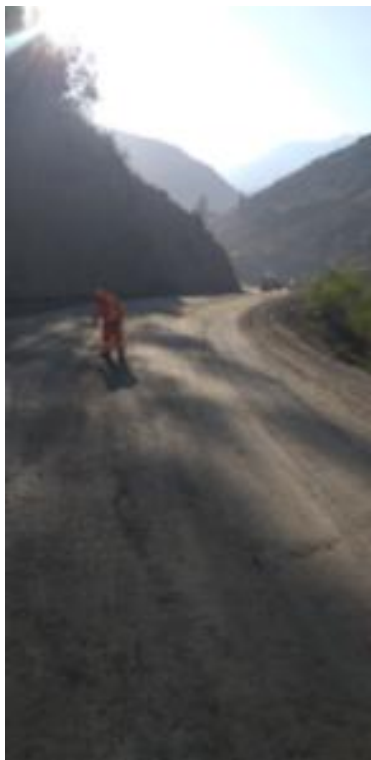
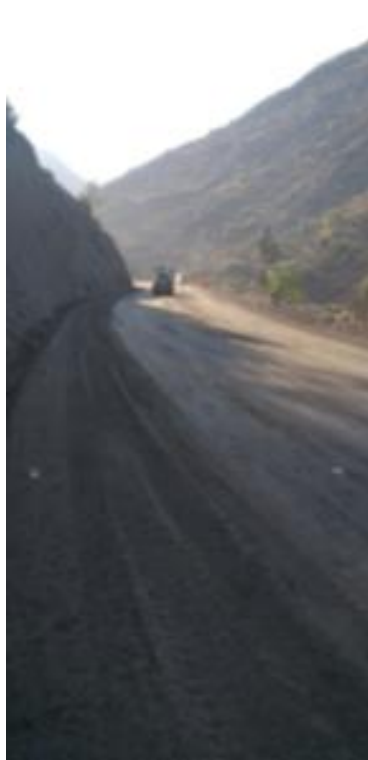
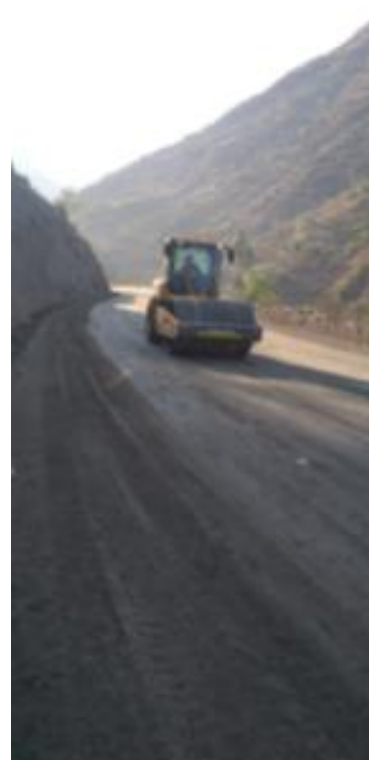
PROGRESIVA KM. 224+800 A KM. 225+000

En la progresiva km. 224+800 al km. 225+000 se realiza la construcción de subbase granular . se utiliza una motoniveladora, dos compactadoras, un camión cisterna .  
Trabajan: 1 capataz, 3 operadores, 1 chofer de cisterna, 2 obreros, 2 vigías.

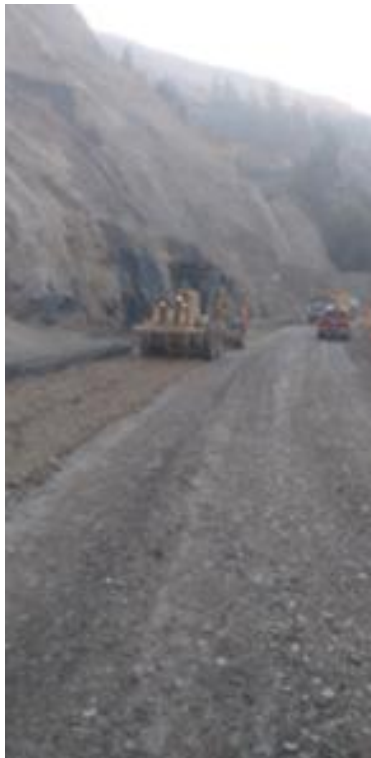
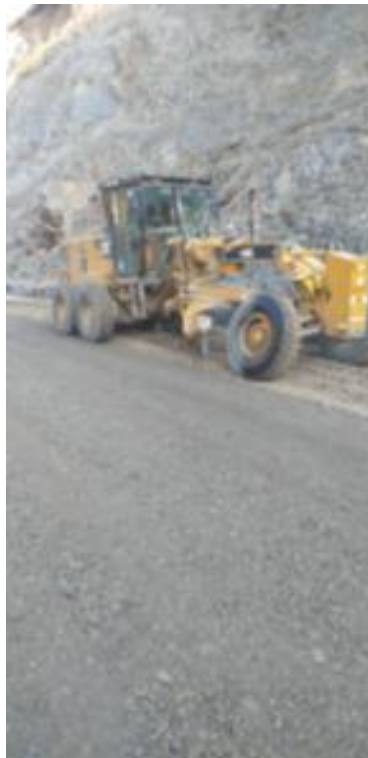
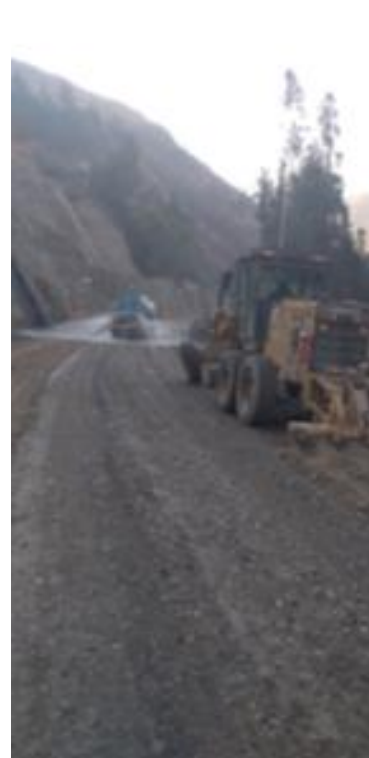
PROGRESIVA KM. 225+600 Y KM. 225+700  
200.0 MOVIMIENTO DE TIERRAS  
210.A CONFORMACION DE TERRAPLENES

En la progresiva Km. 225+600 a Km. 225+700 se realiza la conformación de terraplenes. Se utiliza una motoniveladora, 1 vibro compactadora, trabajan: 1 capataz, 2 operadores, 3 obreros, 2 vigías

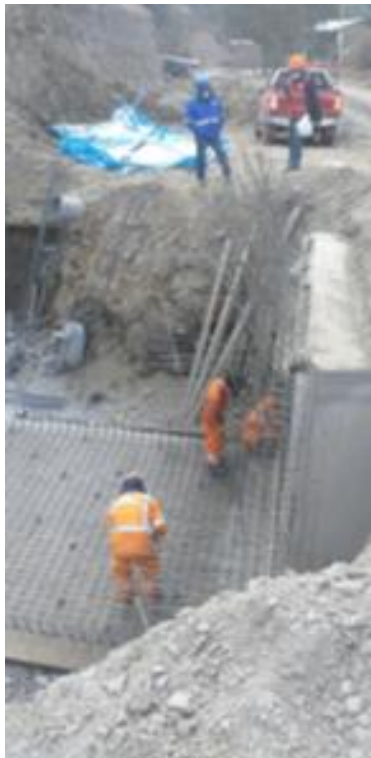
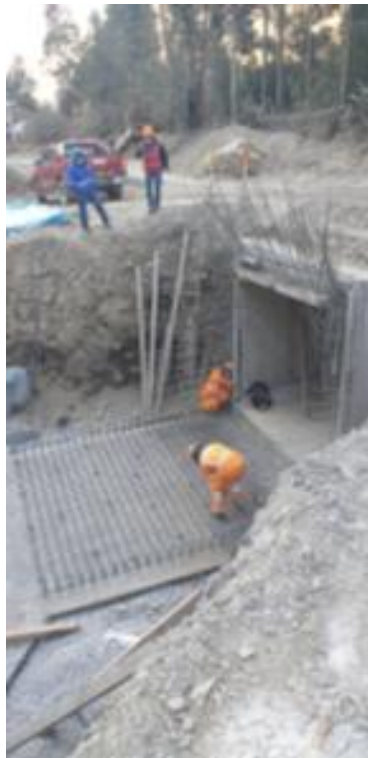
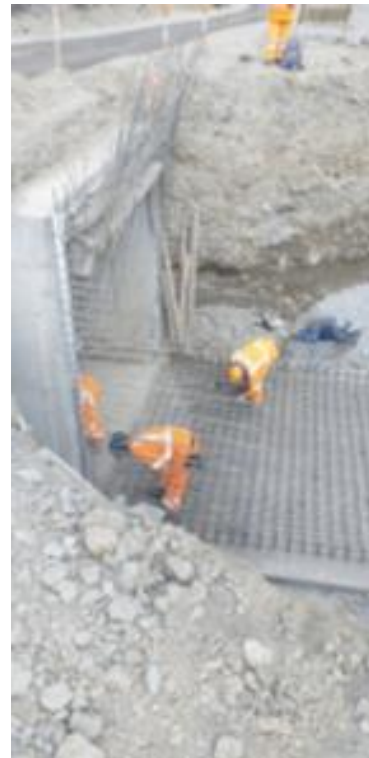
PROGRESIVA KM. 225+800

En la progresiva Km. 225+800 se realiza la colocación de acero de refuerzo para completar la mitad de alcantarilla tipo marco. trabajan 1 capataz, 3 obreros y 1 técnico de seguridad.

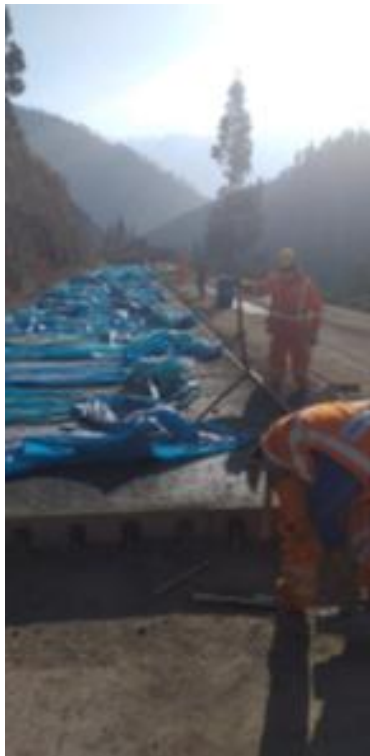
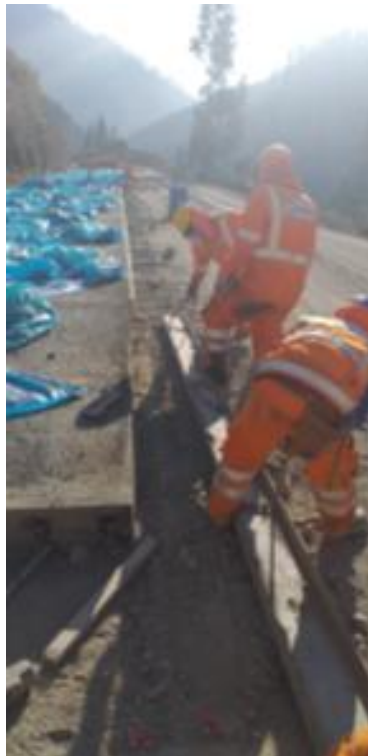
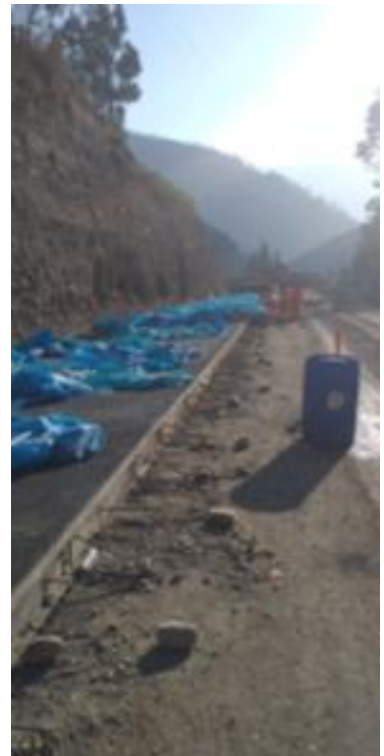
En las progresivas Km. 226+935 a Km. 227+020 Se verifica la realización de construcción manual de pavimentos de concreto hidráulico ( lado izquierdo de la vía ) Actualmente se realiza la limpieza y desencofrado del pavimento , Se utiliza equipo menor, trabajan: 1 capataz, 6 obreros.

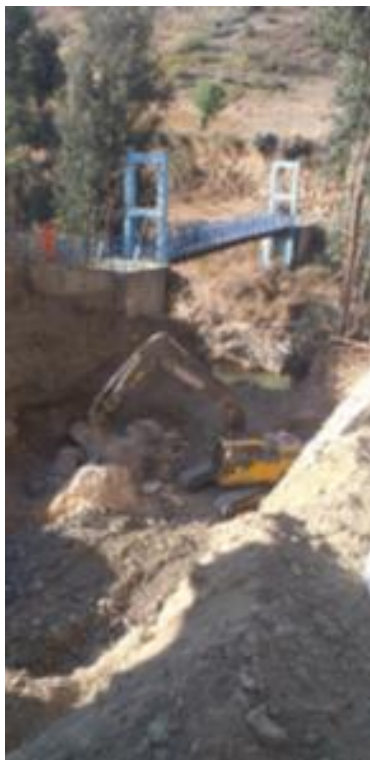
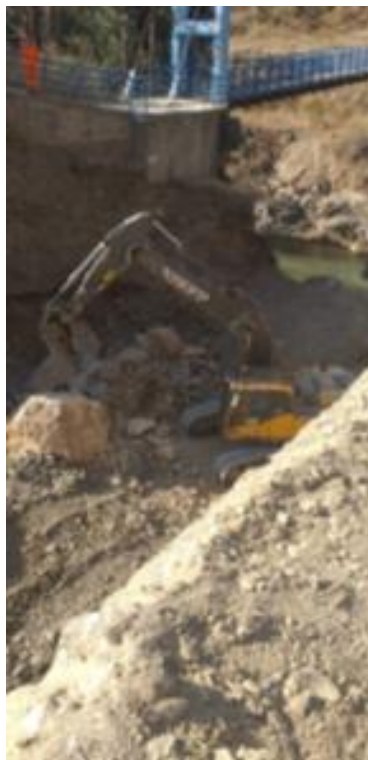
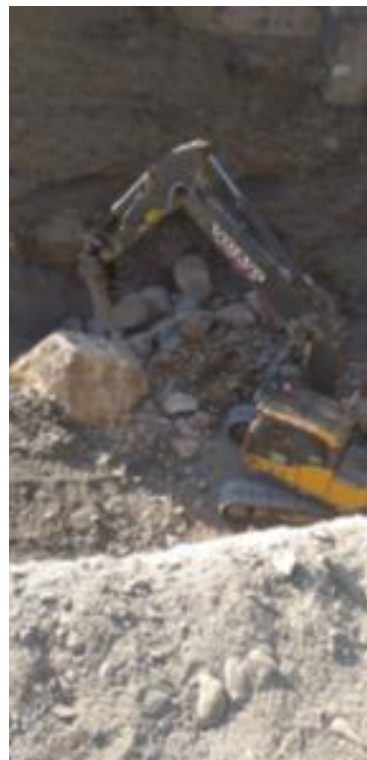
PROGRESIVA KM. 227+970

En la progresiva Km. 227+970 se realiza la excavación y demolición de rocas para la construcción de cimientos del puente Uzpachaca, Se utiliza una excavadora de oruga con accesorio de demolición. trabajan: 1 capataz, 1 operador, 1 obrero, 2 vigías.

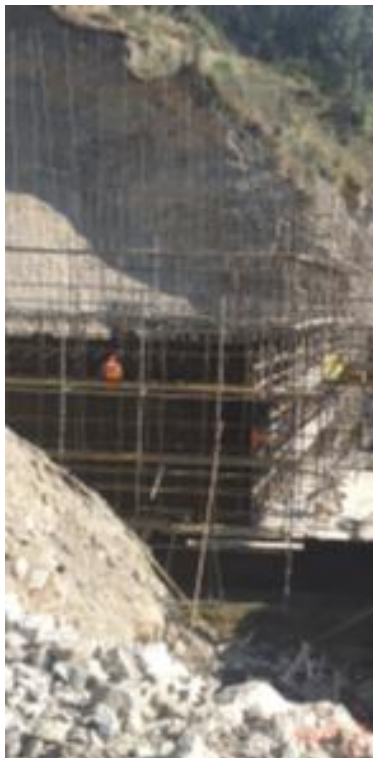
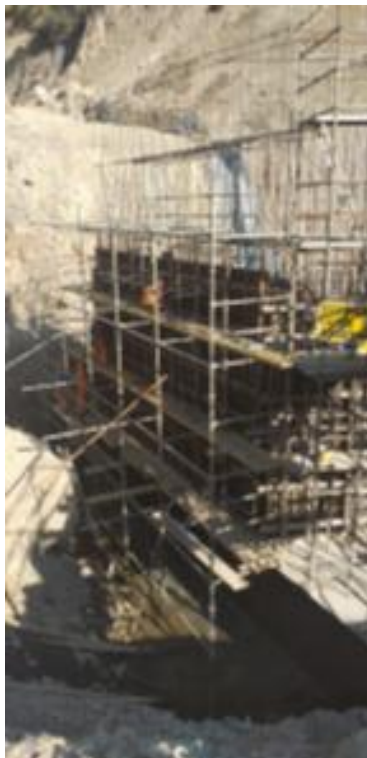
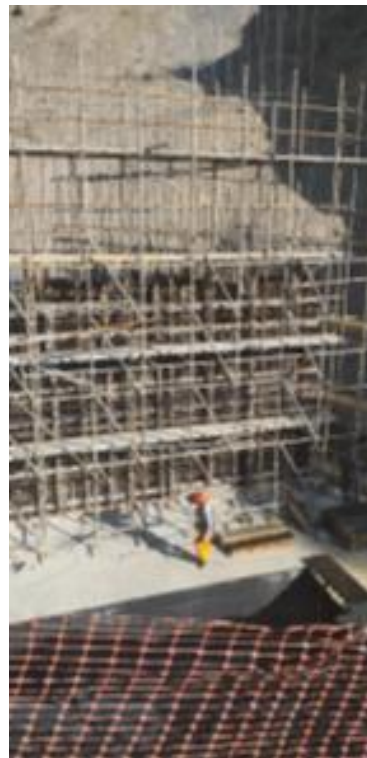
PROGRESIVA KM. 229+965

En la progresiva Km. 229+965 se continua con la colocación del acero de refuerzo y el encofrado del estribo izquierdo del nuevo puente Huarimarca, Se utiliza una excavadora de oruga , para movilizar los materiales de acero de refuerzo y herramientas menores ,  
Trabajan: 1 capataz, 1 operador, 12 obreros

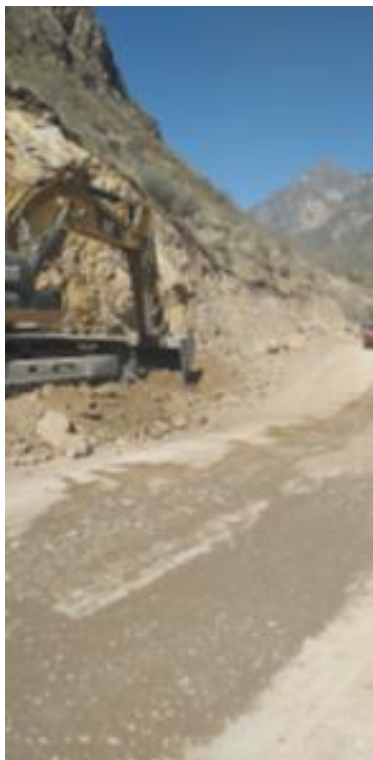
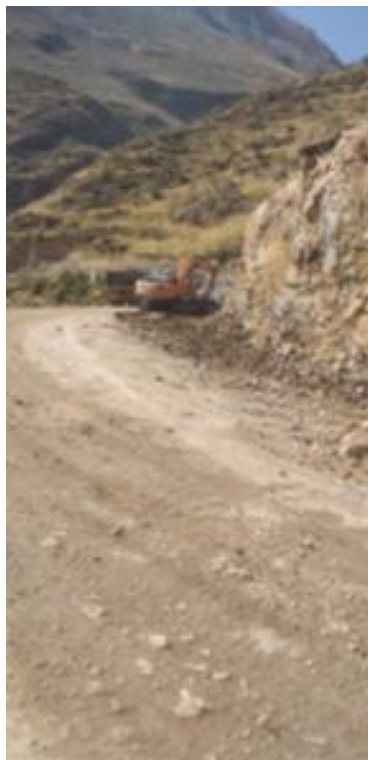
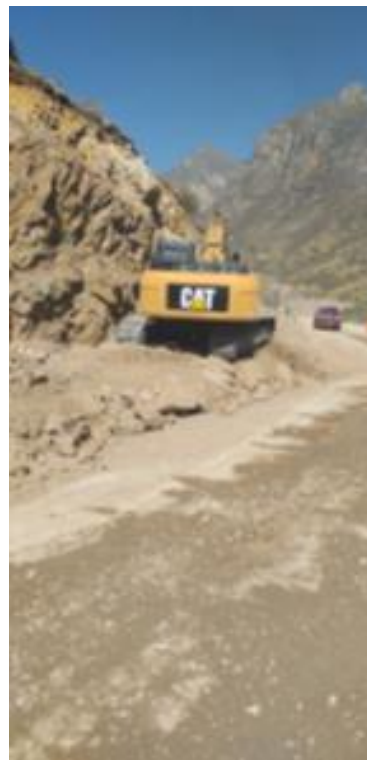
PROGRESIVA KM. 199+200 A KM. 199+350

En la progresiva Km. 199+200 A KM. 199+350 se realiza el mejoramiento de la subrasante con material de cantera en el lado izquierdo de la vía. Se utiliza una excavadora de oruga. trabajan: 1 capataz, 1 operador, 2 vigías.

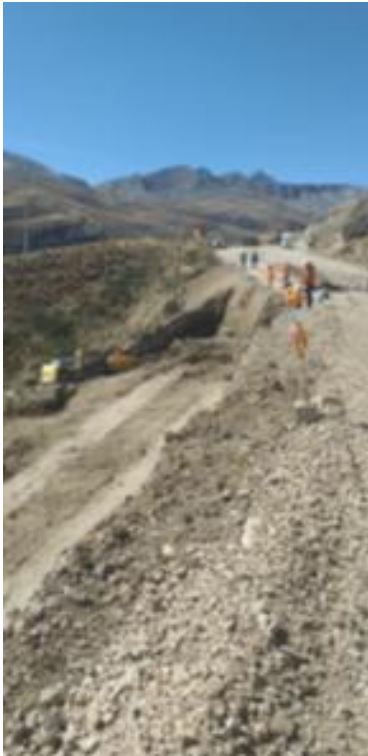
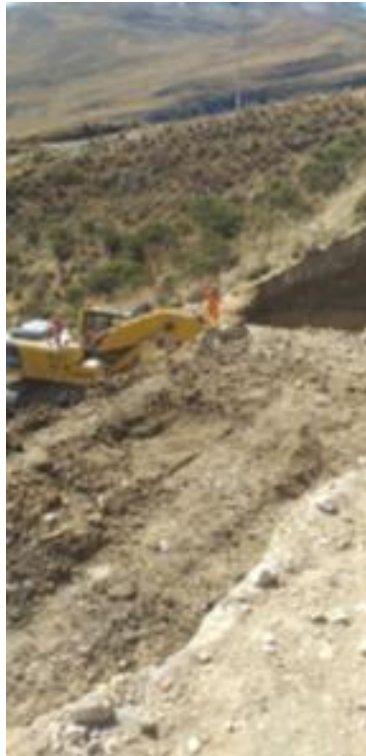
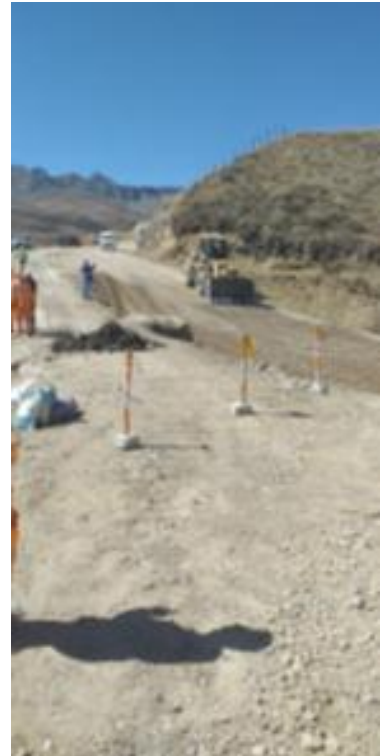
PROGRESIVA KM. 191+300

En la progresiva Km. 191+300 se realiza la excavación para la construcción de muro alcantarilla en el lado izquierdo de la vía . Se utiliza una excavadora de oruga y un cargador frontal en la derecha. trabajan : 1 capataz, 2 operadores, 2 obreros, 2 vigías

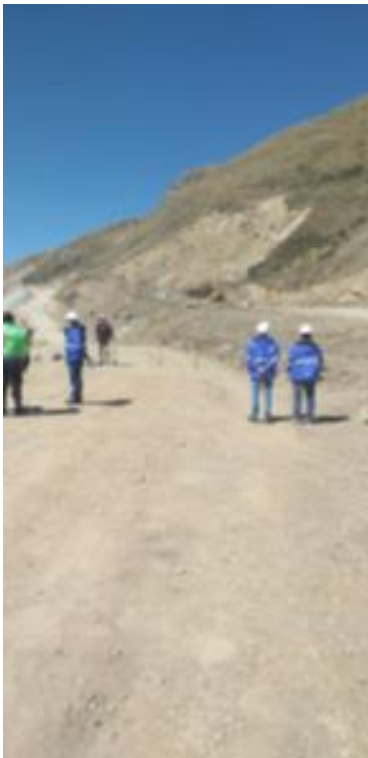
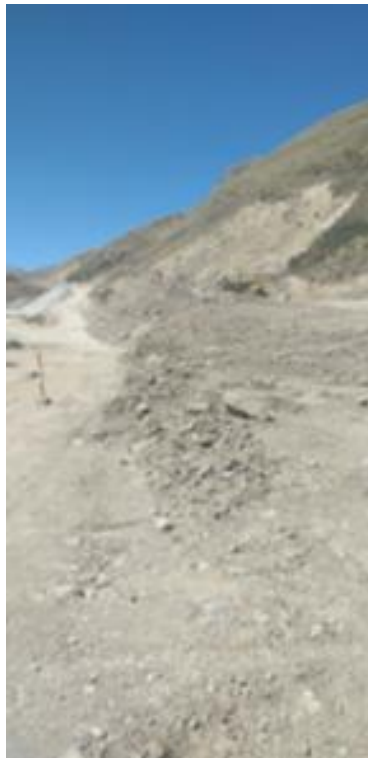
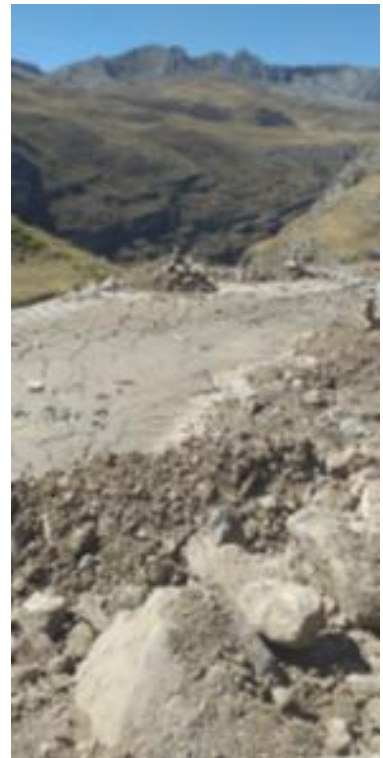
PROGRESIVA KM. 190+300

8) INCIDENTE: hoy ha ocurrido un incidente: La comunidad ubicada en la progresiva 190+300 ( DME 19 ) a cerrado el acceso hacia la progresiva 181+000 impidiendo el paso de personal de la Contratista y Supervisión. haciendo reclamos de la falta de regado de la via ( presencia de mucho polvo) y por la descarga de material de relave en la zona, que afecta a los animales.

VISITA DE MONITOREO AL DME 15: LA COMUNIDAD A TRANCADO EL PASO DE  
VEHICULOS Y PERSONAL DE LA CONTRATISTA

En la progresiva Km. 190+300 se realiza reclamo por parte de la comunidad , realizando el cierre del paso de los vehículos y personal. el reclamo se debe a la falta del regado de la vía, esta ocasionando mucho polvo en la zona, además reclaman la colocación de material de relave en el DME , que esta haciendo daño a los animales y el ambiente.

La Contratista tiene que incrementar las actividades de regado de la vía como acción antipolvo y de seguridad vial.

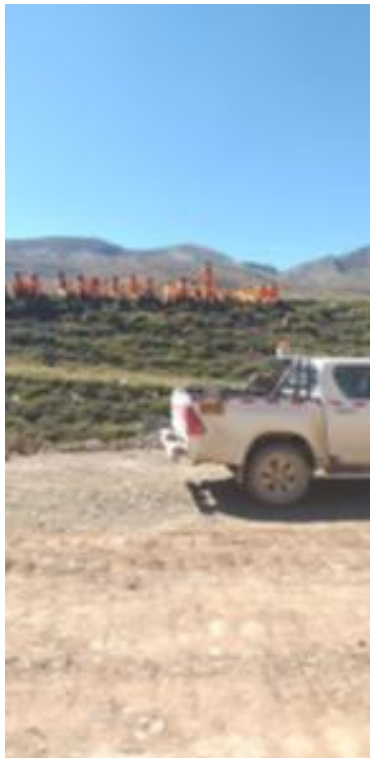
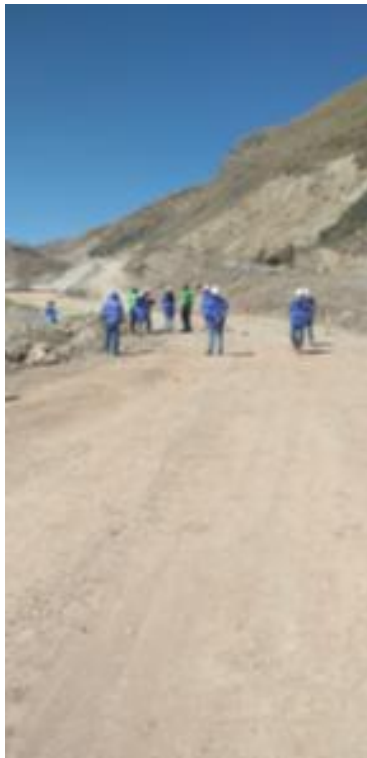
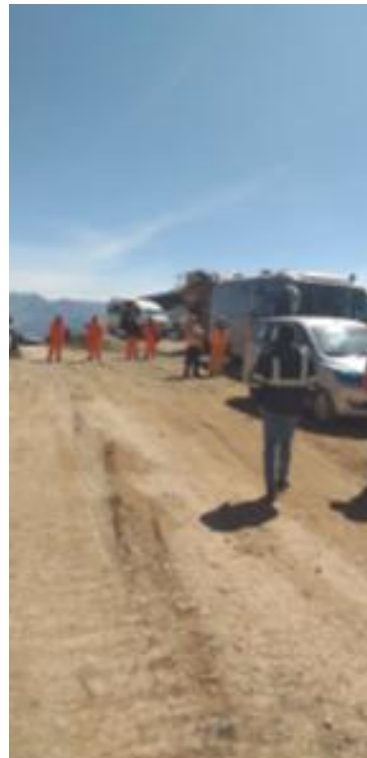
PROGRESIVA KM. 190+300

VISITA DE MONITOREO HACIA EL KM. 181+000 : LA COMUNIDAD REALIZAN EL  
CIERRE DE PASO HACIA EL KM. 181+000 ( NO HAY PASO )

En la progresiva Km. 190+300 en el DME 19 no hay paso hacia el KM. 181+000 , el personal y equipos móviles de las contratistas están totalmente paralizados. se han acercado los representantes de la Contratistas con dos policías, con el fin de solucionar el problema de paso con la Comunidad. Se ha perdido el día de trabajo.

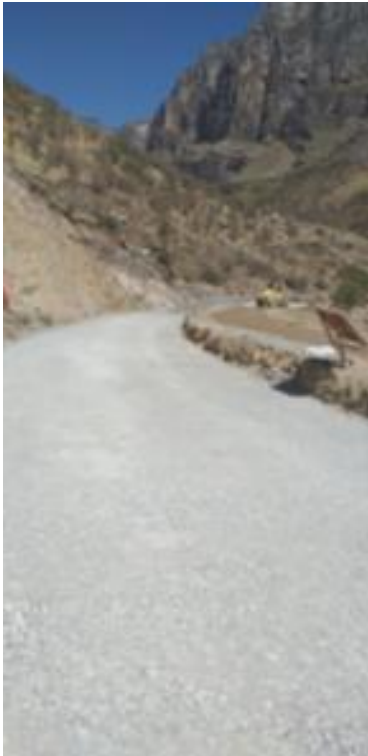
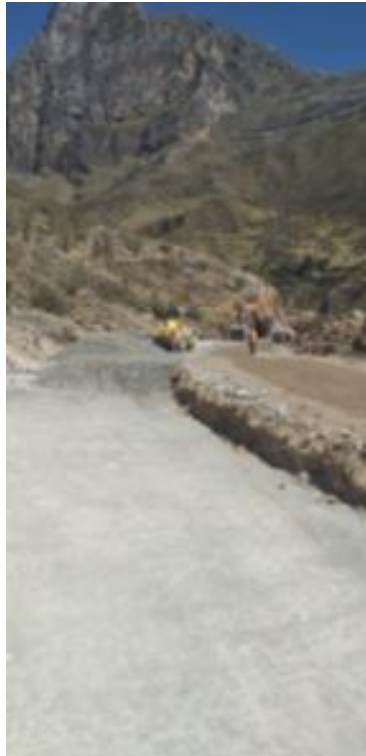
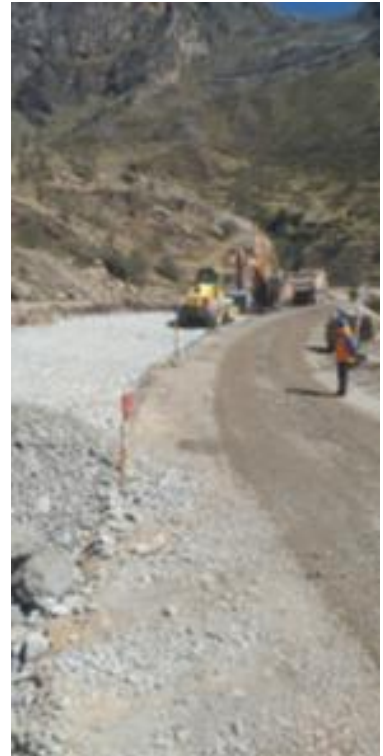
En la progresiva KM. 199+300 se realiza el mejoramiento de la subrasante con material de cantera. Se utiliza una excavadora de oruga, una compactadora de rodillo, trabajan: 1 capataz, 1 operador, 2 vigías.

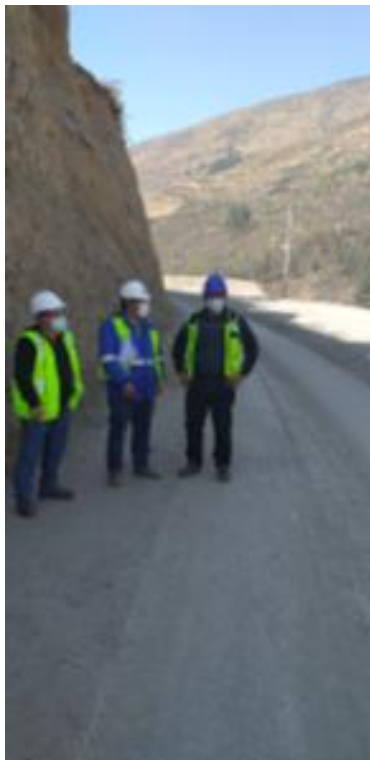
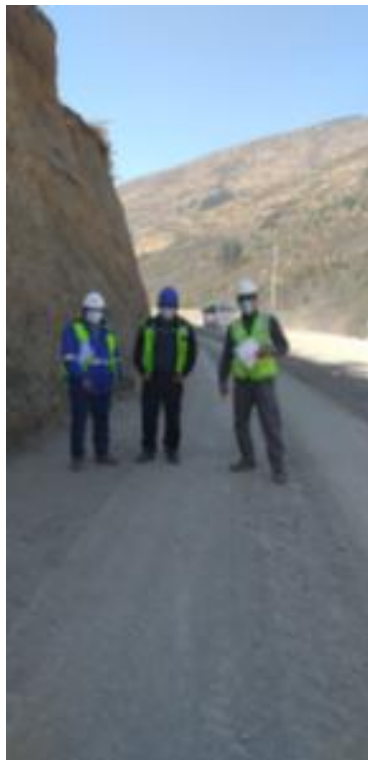
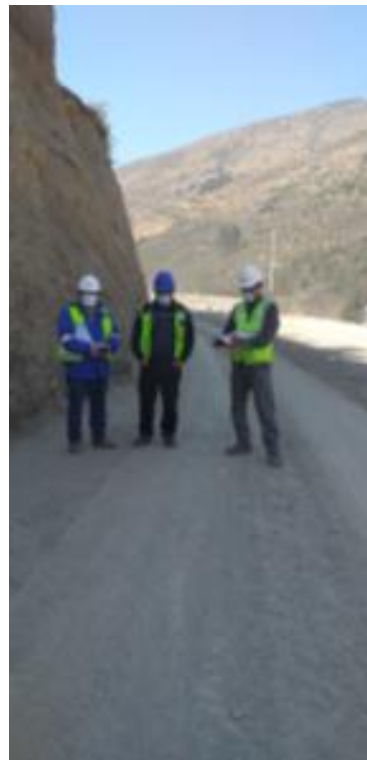
PROGRESIVA KM. 220+015

VISITA DE CONSTATAACION INSITU DE EJECUCION DE MAYORES METRADOS:  
MEJORAMIENTOS DE SUELOS A NIVEL DE SUBRASANTE DEL KM. 220+000 AL  
KM. 222+650

En la progresiva KM. 220+015 se realiza la visita in situ de constatación de mayores metrados . La visita de inicio se realiza con el acompañamiento de representantes de la Supervisión : Ing. Victor Ariza ( Especialista en costos y valorizaciones) y Contratista: Ing. Carlos Vallenas ( especialista en administración de contratos) , plenamente autorizados por el Jefe de Supervisión y Residente, respectivamente. donde in situ alegan que los mejoramientos ya fueron iniciados desde el día 30-06-2021 según anotación No. 3368 del CONTRATISTA. con autorización de la Supervisión, En sitio se observa que la carretera ya esta conformado a nivel de subrasante, el cual tiene que ser verificados la ejecución de los mejoramientos y ser justificados plenamente por la Supervisión.

Es necesario que se comisione a un especialista de suelos de PROVIAS NACIONAL y/o al Administrador de Contratos a realizar visita para presenciar la excavación de calicatas para verificar los mejoramientos realizados como mayores metrados en las progresivas 220+000 a la 222+650.

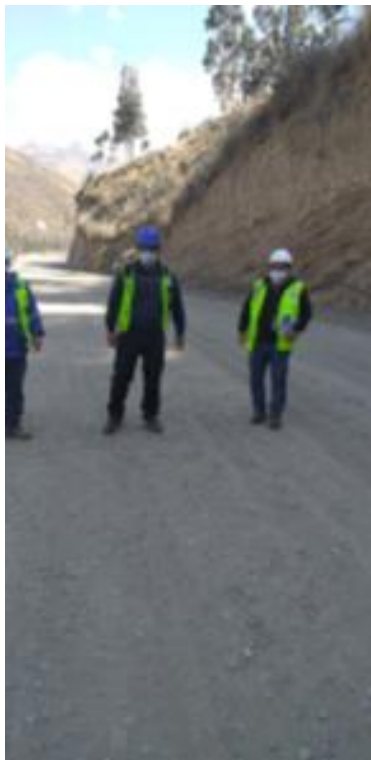
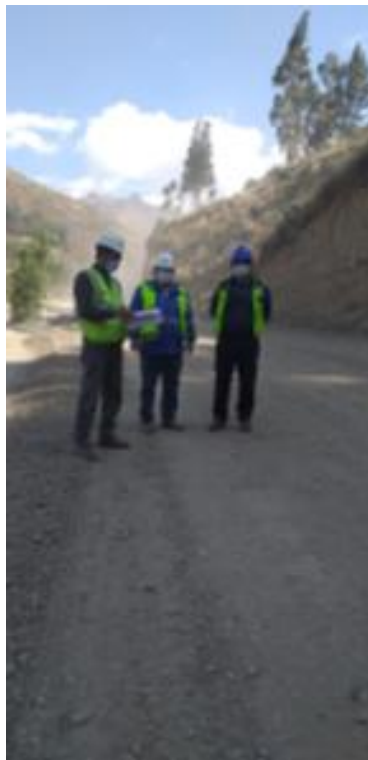
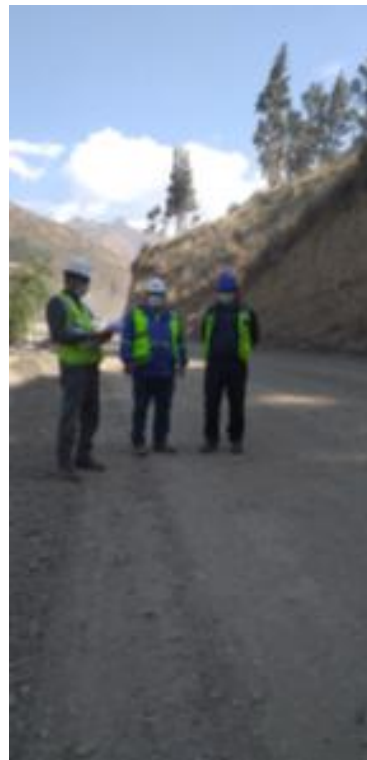
PROGRESIVA KM. 221+000

VISITA DE CONSTATAACION INSITU DE EJECUCION DE MAYORES METRADOS:  
MEJORAMIENTOS DE SUELOS A NIVEL DE SUBRASANTE DEL KM. 220+000 AL  
KM. 222+650

En la progresiva KM. 221+000 se realiza la visita in situ de constatación de mayores metrados . La visita de inicio se realiza con el acompañamiento de representantes de la Supervisión : Ing. Victor Ariza ( Especialista en costos y valorizaciones) y Contratista: Ing. Carlos Vallenas ( especialista en administración de contratos) , plenamente autorizados por el Jefe de Supervisión y Residente, respectivamente. donde in situ alegan que los mejoramientos ya fueron iniciados desde el día 30-06-2021 según anotación No. 3368 del CONTRATISTA. con autorización de la Supervisión, En sitio se observa que la carretera ya esta conformado a nivel de subrasante, el cual tiene que ser verificados la ejecución de los mejoramientos y ser justificados plenamente por la Supervisión.

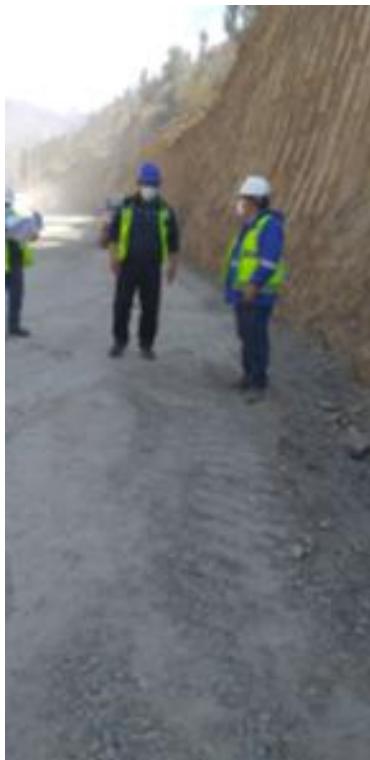
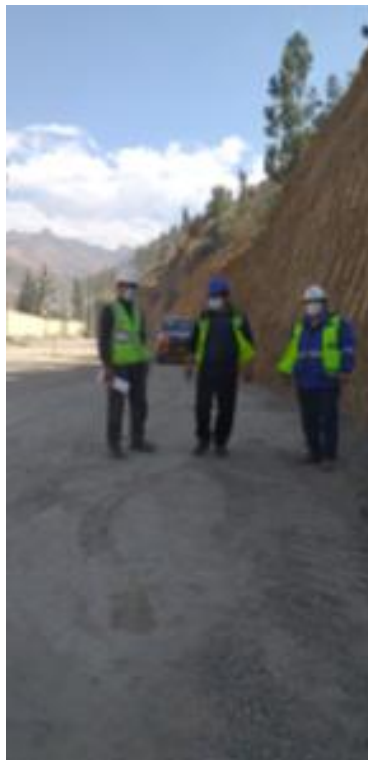
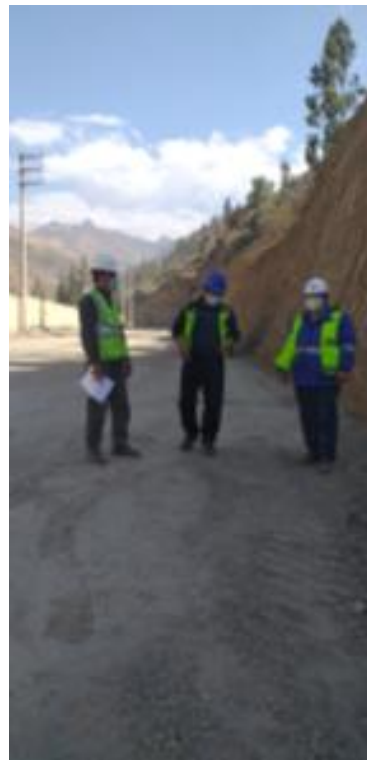
PROGRESIVA KM. 222+530

VISITA DE CONSTATAACION INSITU DE EJECUCION DE MAYORES METRADOS:  
MEJORAMIENTOS DE SUELOS A NIVEL DE SUBRASANTE DEL KM. 220+000 AL  
KM. 222+650

En la progresiva KM. 222+530 se realiza la visita in situ de constatación de mayores metrados . La visita de inicio se realiza con el acompañamiento de representantes de la Supervisión : Ing. Victor Ariza ( Especialista en costos y valorizaciones) y Contratista: Ing. Carlos Vallenas ( especialista en administración de contratos) , plenamente autorizados por el Jefe de Supervisión y Residente, respectivamente. donde in situ alegan que los mejoramientos ya fueron iniciados desde el día 30-06-2021 según anotación No. 3368 del CONTRATISTA. con autorización de la Supervisión, En sitio se observa que la carretera ya esta conformado a nivel de subrasante, el cual tiene que ser verificados la ejecución de los mejoramientos y ser justificados plenamente por la Supervisión.
