## BITACORA ELECTRÓNICA DE OBRA

NUMERO DE INFORME : 0126

OBRA: MEJORAMIENTO DE LA CARRETERA OYON - AMBO TRAMO 2 DESVIO CERRO DE PASCO DESVIO CHACAYAN

TRAMO 2 progresiva km. 181+000 a la progresiva km. 230+000

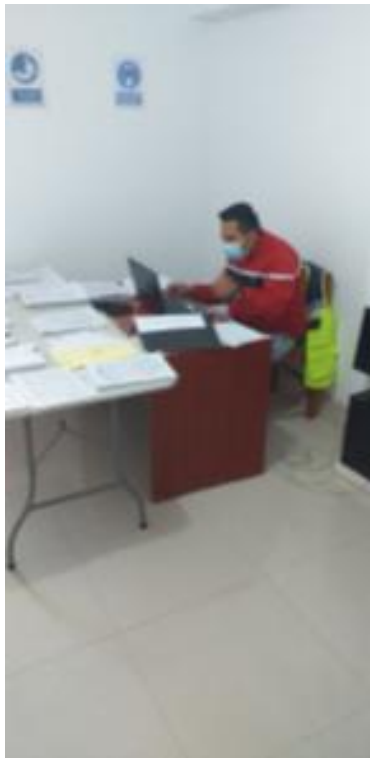
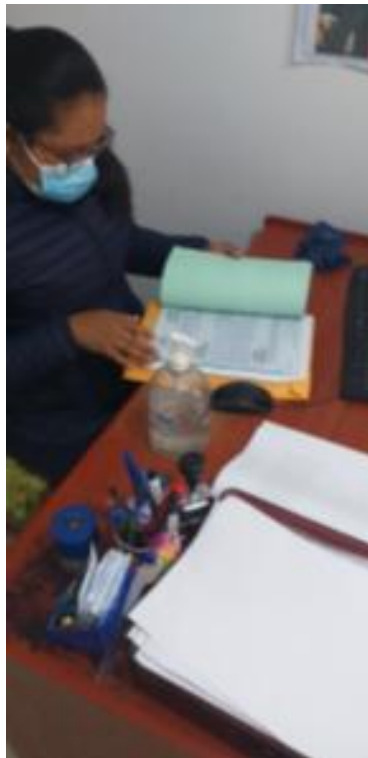
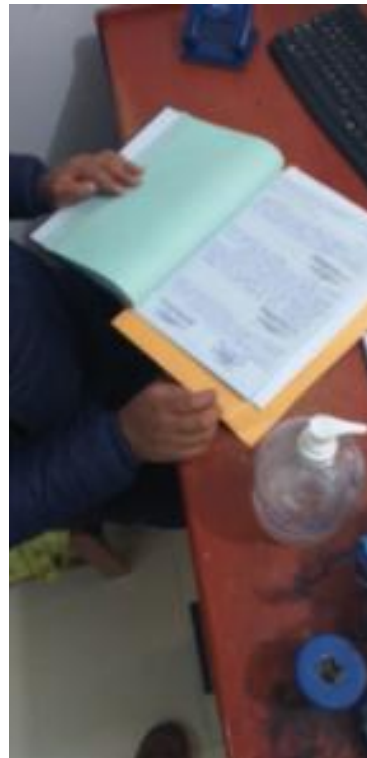
PROGRESIVA KM. 214+500

En la progresiva KM. 214+500 se realiza la visita de monitoreo a las oficinas de la Supervisión en busca del cuaderno de obra, donde se logra el acceso al mismo, pero solo se ha llenado la pagina 33 del cuaderno de obra No. 21, llenado hasta el día 13-08-2021, actualmente la supervisión esta escribiendo y actualizando la misma

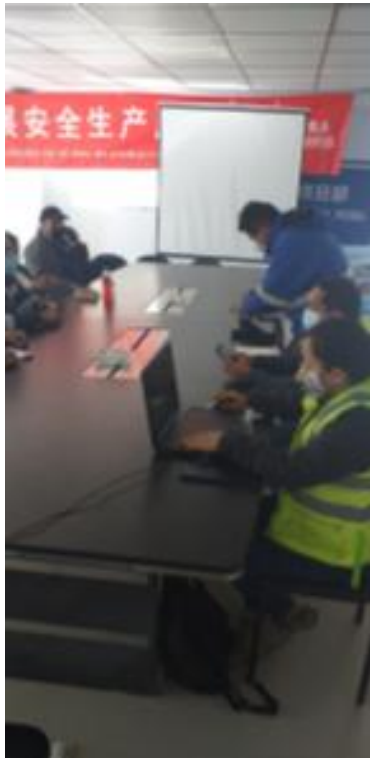
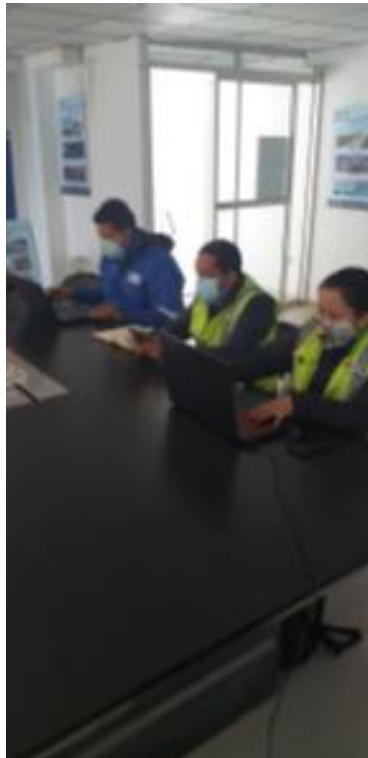
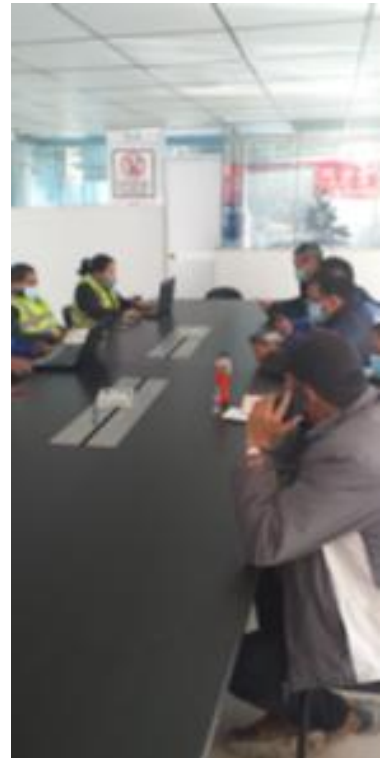
En la progresiva km. 214+ 550 se ubican las oficinas de la Contratista donde hoy se realiza una reunión en la sala de conferencias de la contratista ( 5to piso) con los especialistas de SOMA de PROVIAS NACIONAL: Ing. Criss Trinidad especialista ambiental e Ing. Oliver Céspedes especialista de Seguridad junto con el jefe de Supervisión : Ing. Jorge Jeager y especialistas del área Ambiental y seguridad de la Supervisión y el Jefe de Ingeniería con los especialistas Ambiental y Seguridad de la Contratista. Donde luego de hacer el recorrido con el acompañamiento del especialista en seguimiento en campo de PROVIAS NACIONAL, en los diferentes sitios del Tramo II, se realiza un resumen detallado de las diferentes observaciones a ser subsanados por la Supervisión y la Contratista en la parte AMBIENTAL y SEGURIDAD OCUPACIONAL.

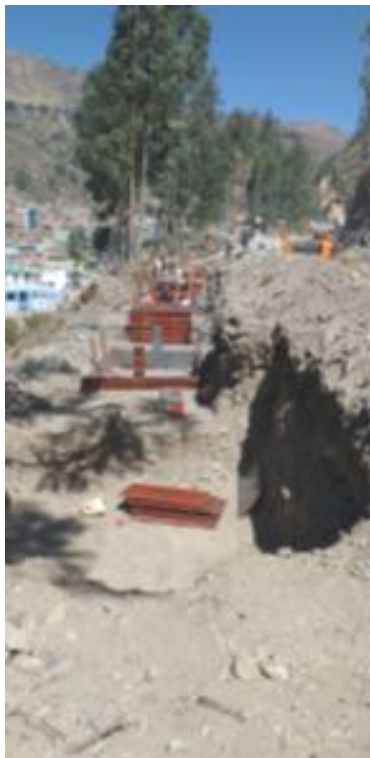
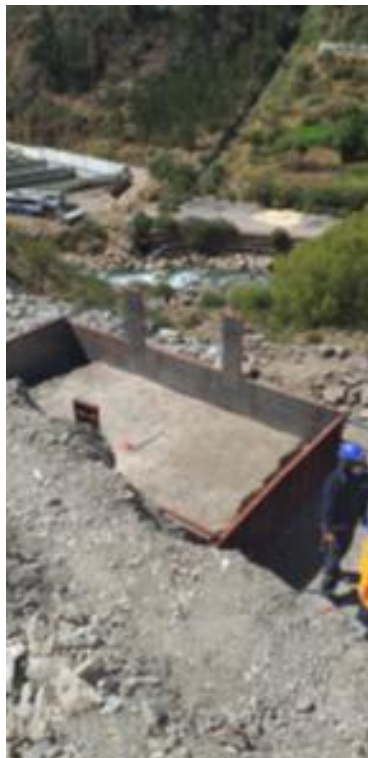
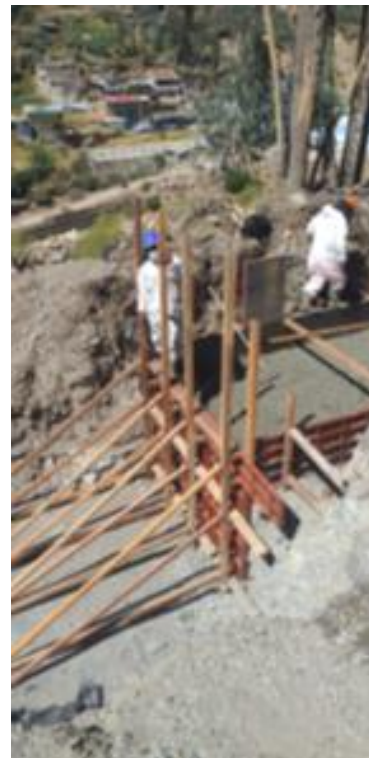
PROGRESIVA KM. 215+380 a KM. 215+398

En la progresiva KM. 215+380 a KM.. 215+398 se realiza el encofrado muros ciclópeos,  
Se utiliza herramientas menores, trabajan 1 capataz, 4 obreros

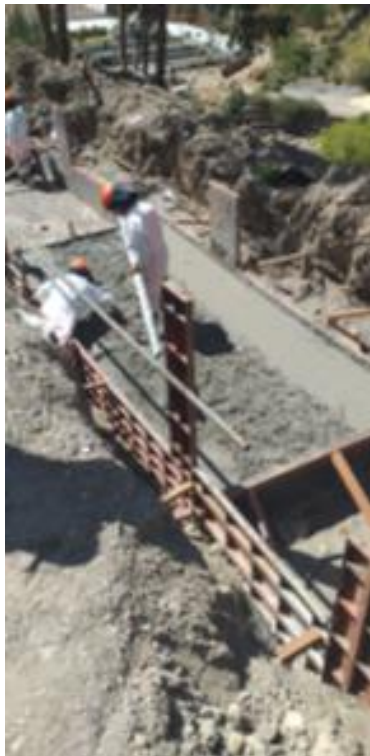
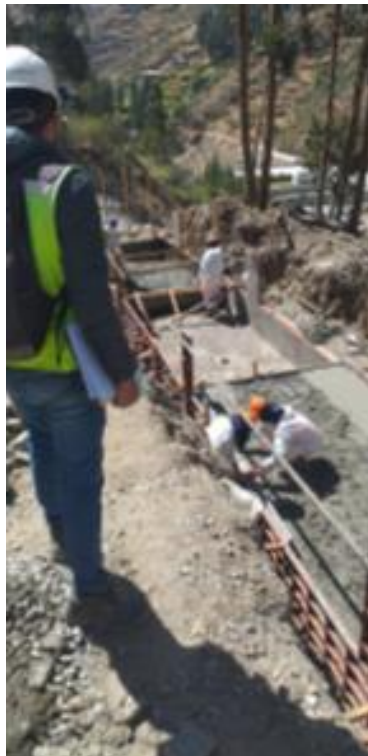
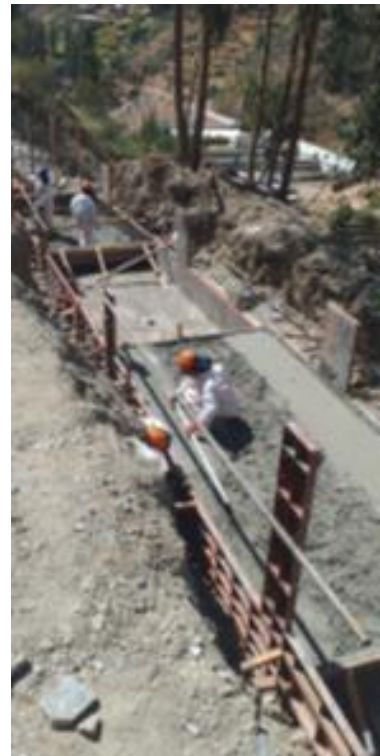
PROGRESIVA KM. 215+349 AL KM. 215+398

En la progresiva KM. 215+349 al KM. 215+398 Se ha realizado y liberado el encofrado y se realiza el vaciado de la zapata de muro ciclópeo, Se utiliza dos camiones mixer, 2 vibradores de concreto y

herramientas menores, trabajan 1 capataz, 2 operadores de mixer, 8 obreros

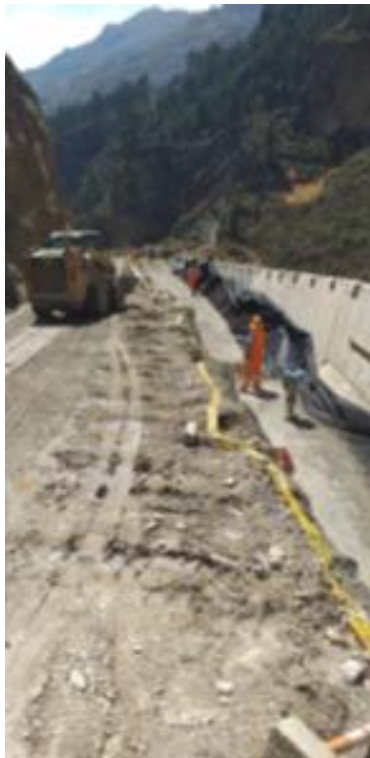
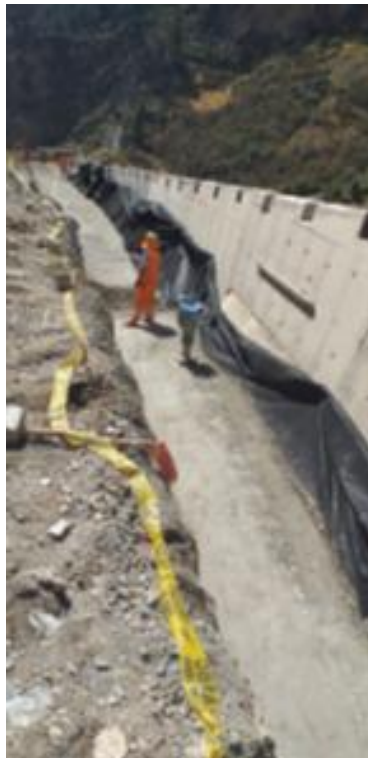
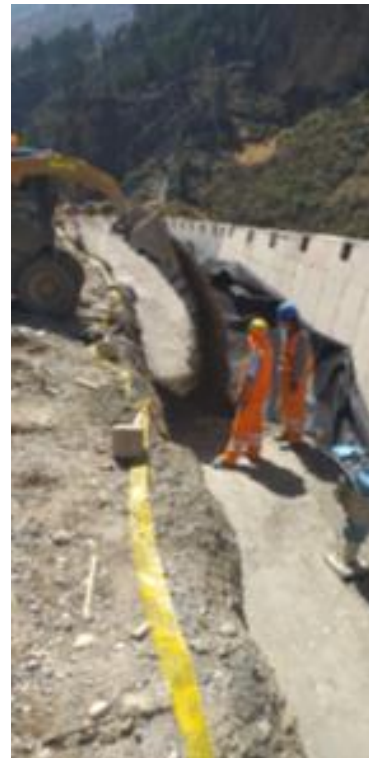
PROGRESIVAS KM. 216+280 A KM. 216+320  
600.0 OBRAS DE ARTE Y DRENAJE  
605.A RELLENO PARA ESTRUCTURA

En la progresiva KM. 216+280 a KM. 216+320 Se verifica la realización del relleno para estructuras de muros de contención. Se utiliza un mini cargador, una mini compactadora y una vibro apisonadora y herramientas menores. trabajan: 1 capataz, 2 operador, 2 obreros,

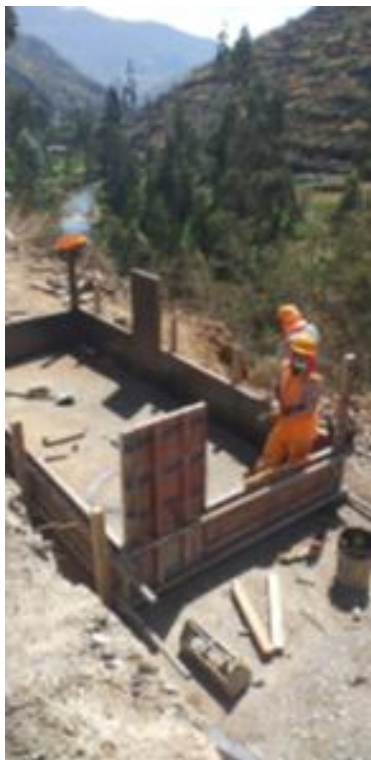
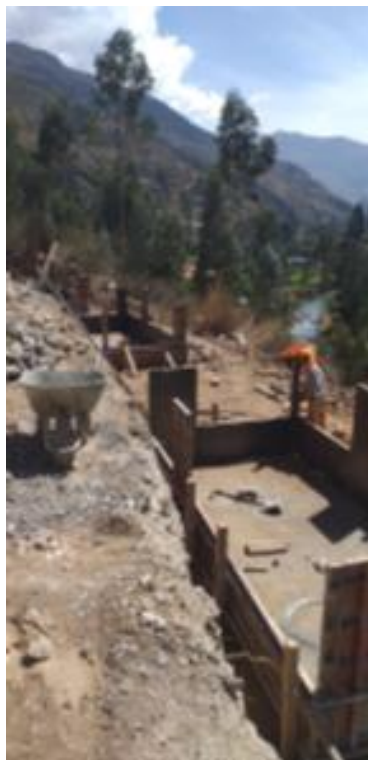
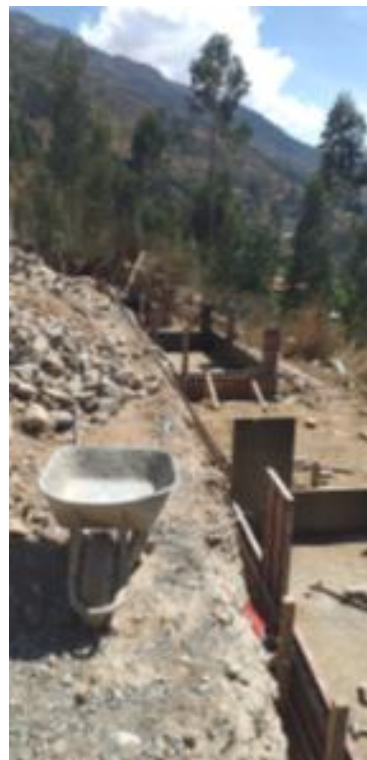
En las progresivas km. 217+850 a Km. 217+870 se realiza el encofrado para la construcción de muros de concreto ciclópeo. Se utiliza herramientas menores, trabajan: 1 capataz, 2 obreros

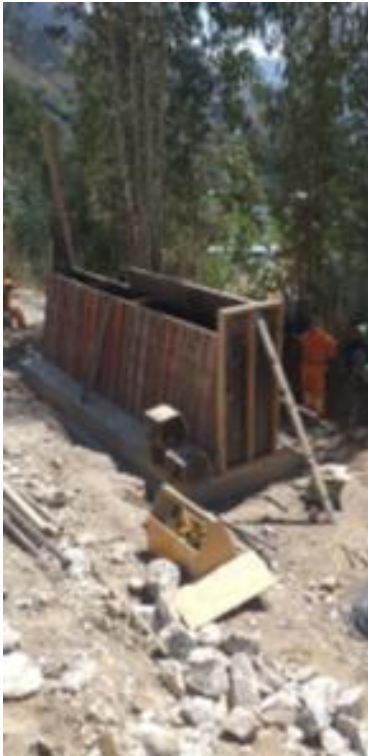
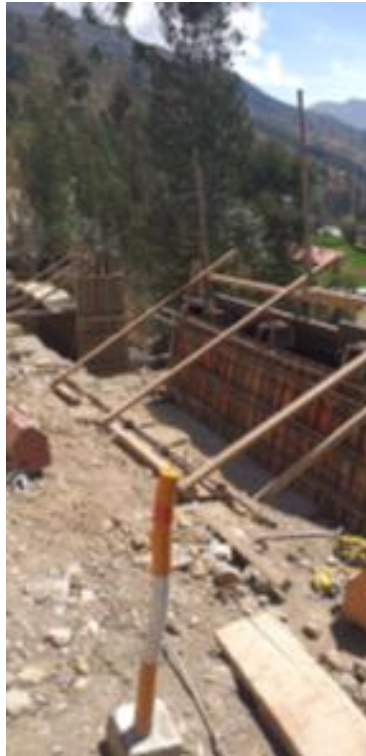
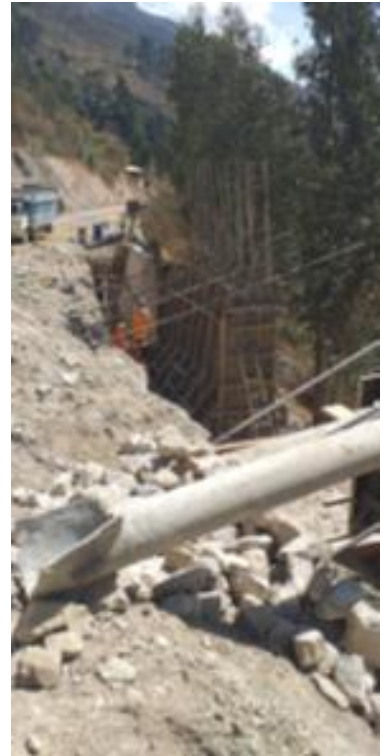
En las progresivas km. 217+850 a Km. 217+930 se realiza el encofrado de elevación para la construcción de muros de concreto ciclópeo. Se utiliza herramientas menores, trabajan: 1 capataz, 10 obreros

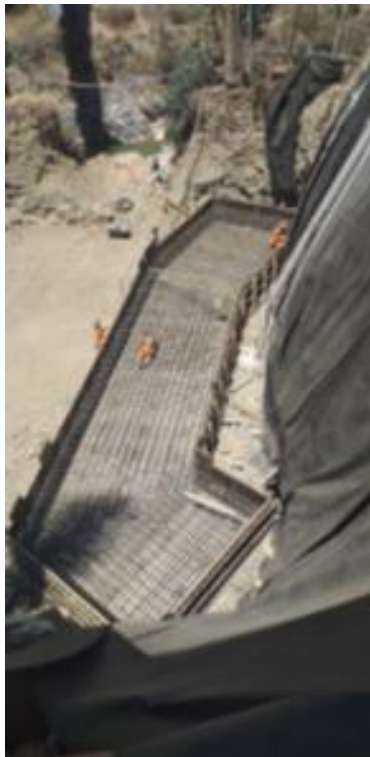
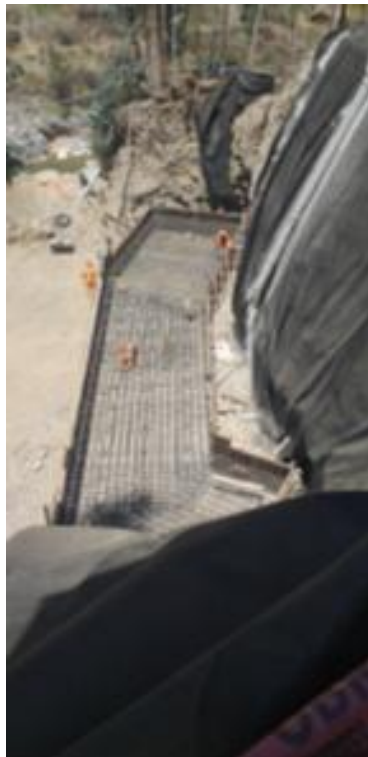
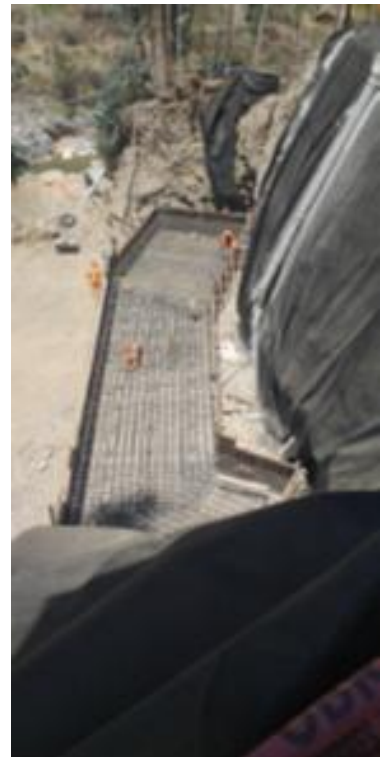
PROGRESIVA KM. 227+970

En la progresiva Km. 227+970 se realiza la colocación de acero de refuerzo, luego de la excavación del sitio, colocación del solado de concreto en donde se construye el estribo derecho del nuevo puente Uzpachaca. se utiliza herramientas menores, trabajan 1 capataz, 2 obreros., 2 vigías

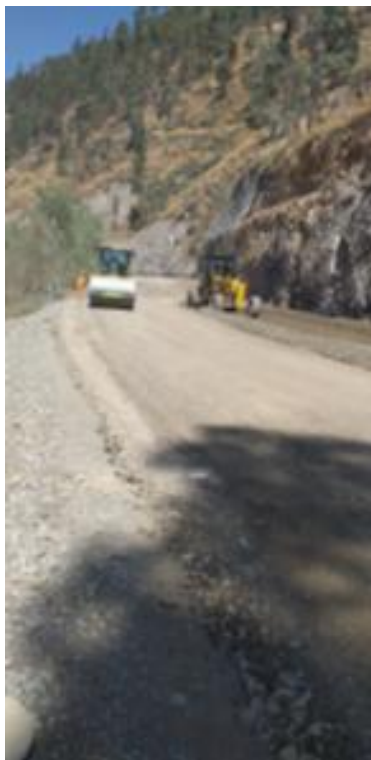
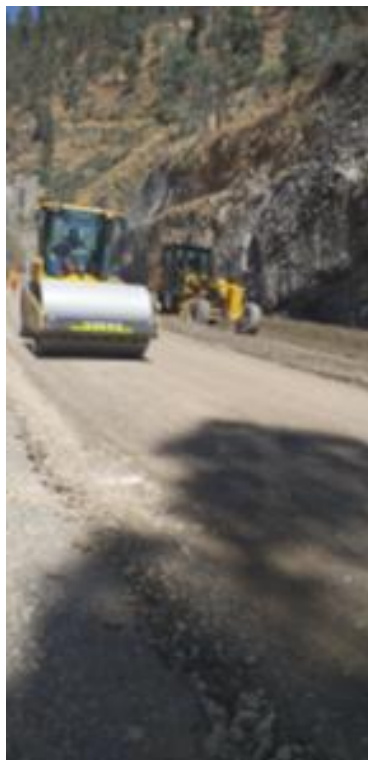
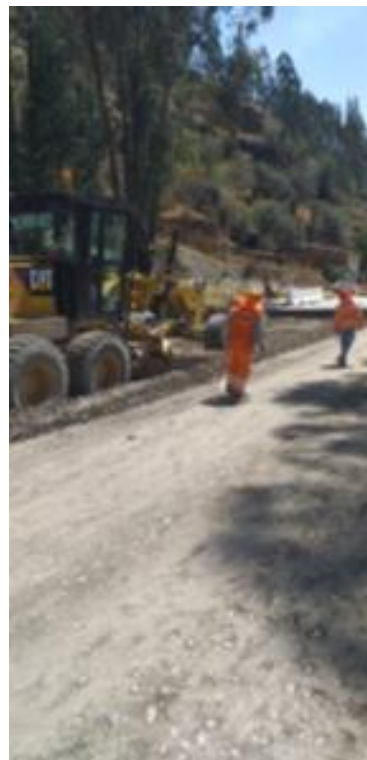
PROGRESIVA KM. 219+660 Y KM. 219+775  
200.0 MOVIMIENTO DE TIERRAS  
210.A CONFORMACION DE TERRAPLENES

En la progresiva Km. 219+660 a Km. 219+775 se realiza la conformación de terraplenes. Se utiliza una motoniveladora, 1 vibro compactadora, trabajan: 1 capataz, 2 operadores, 3 obreros, 2 vigías

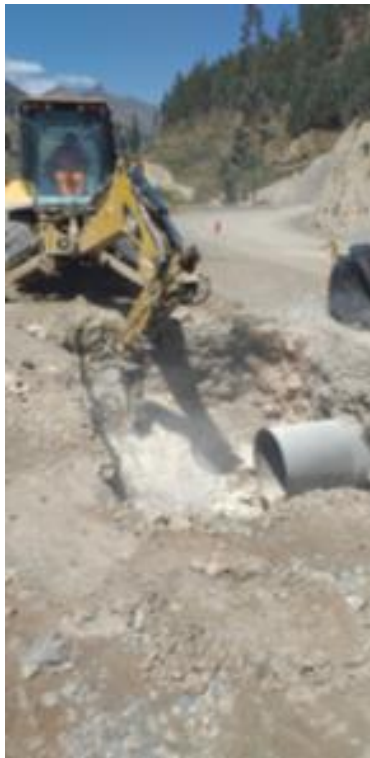
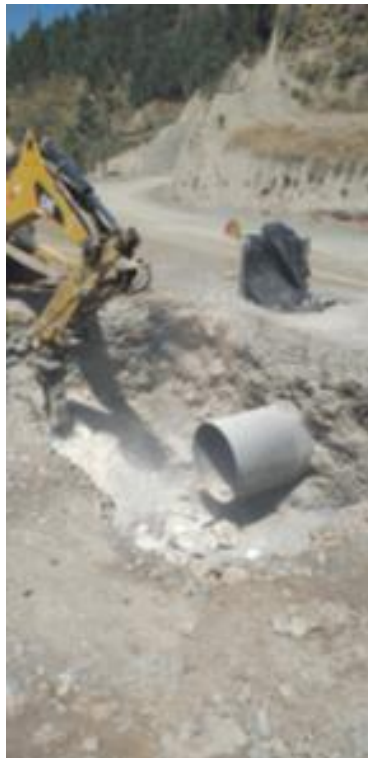
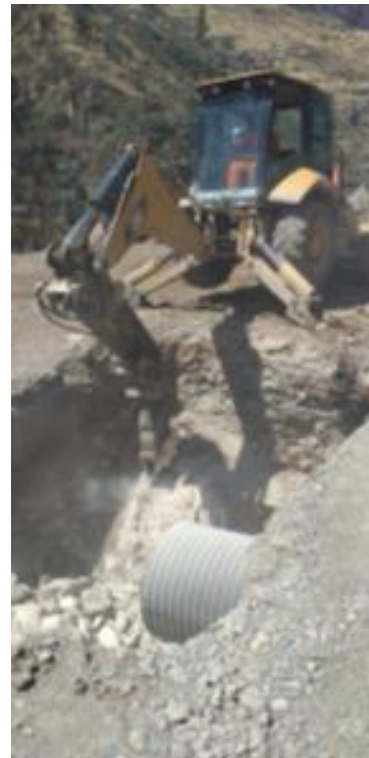
PROGRESIVA KM. 222+070

En la progresiva KM. 222+070 se realiza la excavación no clasificada para estructura en el lado derecho de la vía para la construcción de cabezal derecho de alcantarilla. Se utiliza una retroexcavadora con accesorio de demolición. trabaja ; 1 capataz y 1 operador.

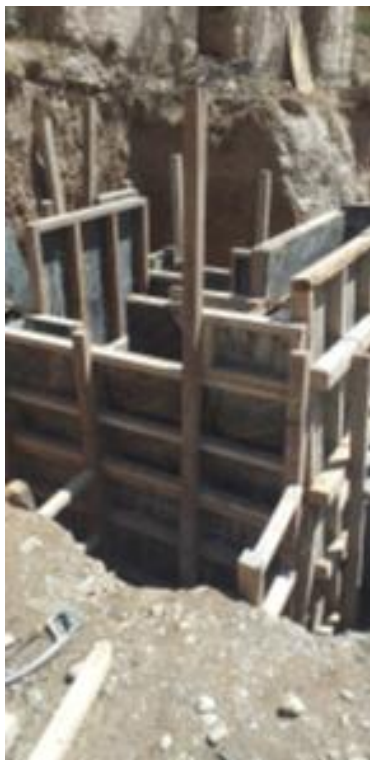
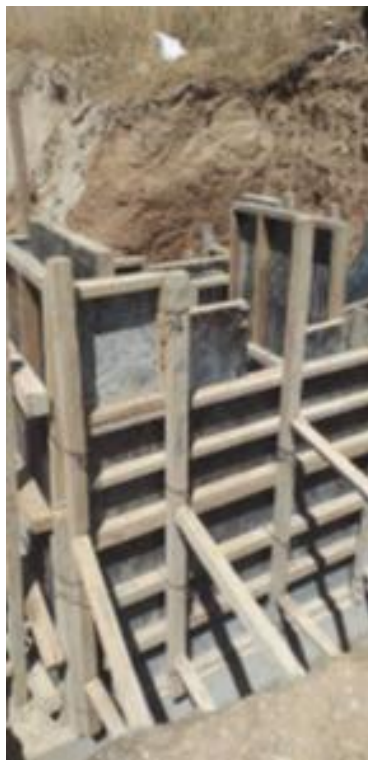
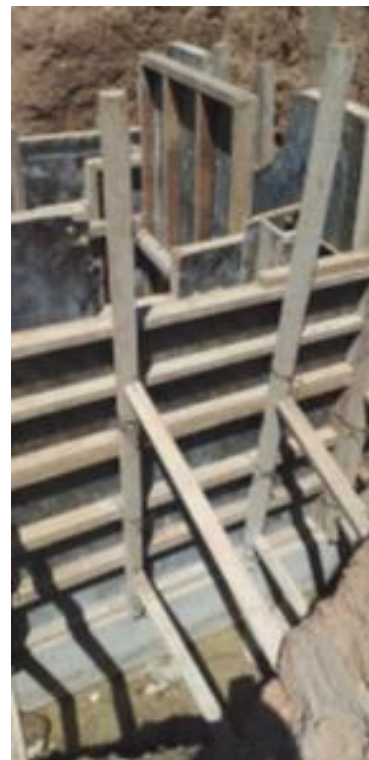
PROGRESIVA KM. 222+070

En la progresiva KM. 222+070 se realiza el encofrado en el lado izquierdo de la vía para la construcción de cabezal tipo caja en el lado izquierdo de la vía. Se utiliza herramientas menores. trabajan ; 1 capataz y 2 obreros.

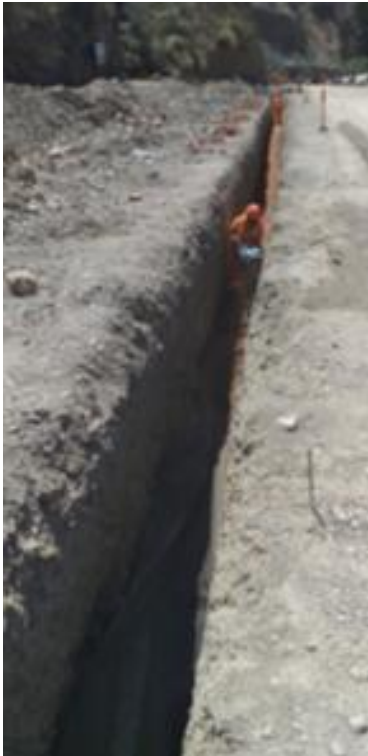
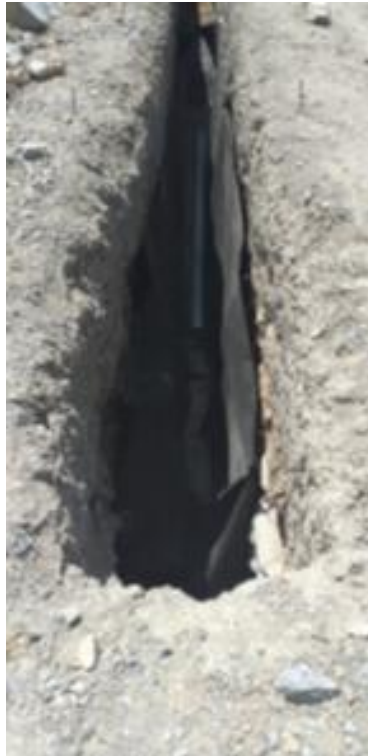
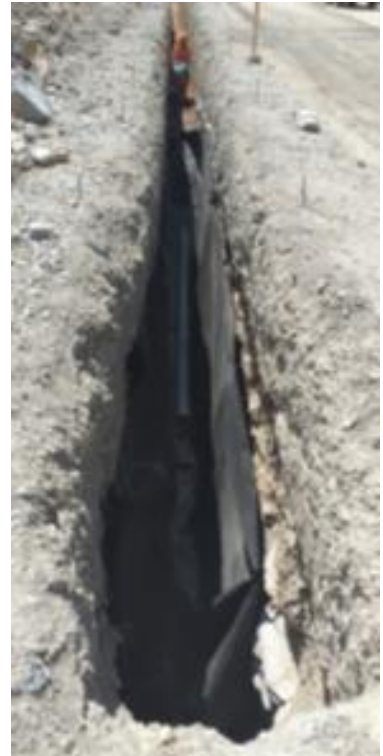
PROGRESIVA KM. 225+360 AL KM. 225+390  
600.0 OBRAS DE ARTE Y DRENAJE  
625.A SUB DREN TIPO 1  
subdrenaje

En la s progresivas KM. 225+360 al KM. 225+390 se realiza la construcción de sub  
drenaje, trabajan : 1 capataz y 2 obreros

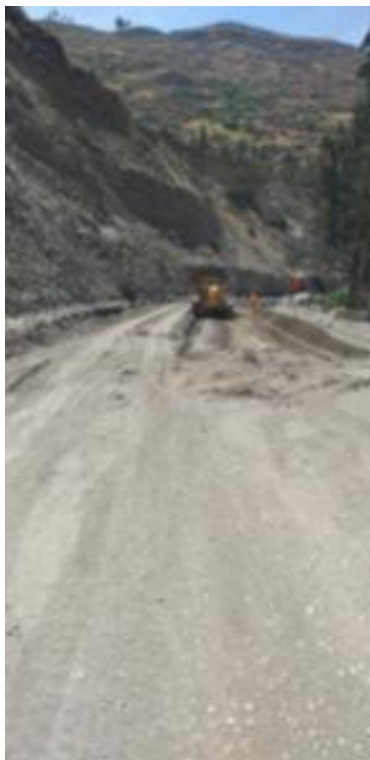
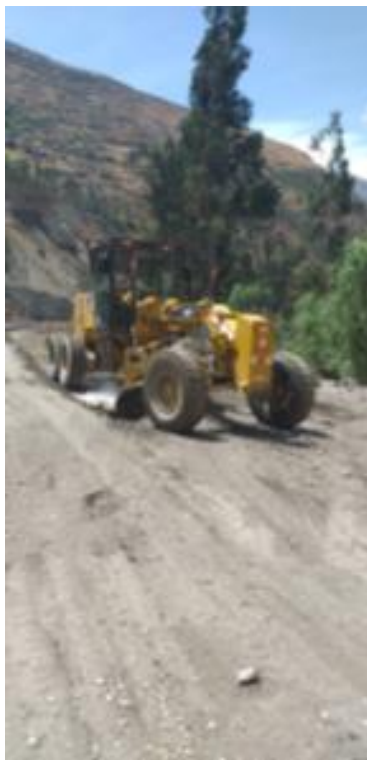
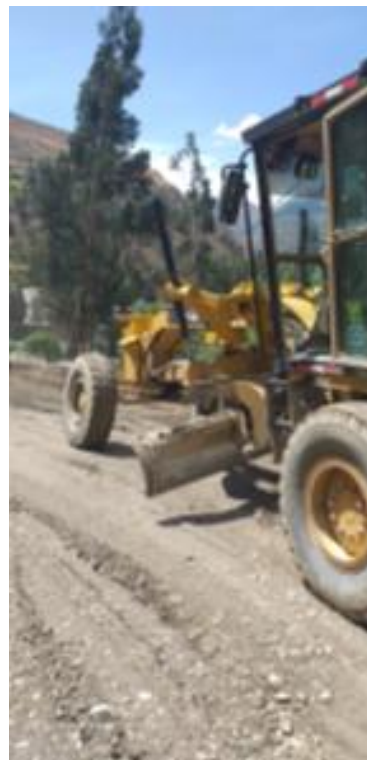
PROGRESIVA KM. 225+500 Y KM. 225+800  
200.0 MOVIMIENTO DE TIERRAS  
210.A CONFORMACION DE TERRAPLENES

En la progresiva Km. 225+500 a Km. 225+800 se realiza la conformación de terraplenes. Se utiliza una motoniveladora, 1 vibro compactadora, trabajan: 1 capataz, 2 operadores, 3 obreros, 2 vigías

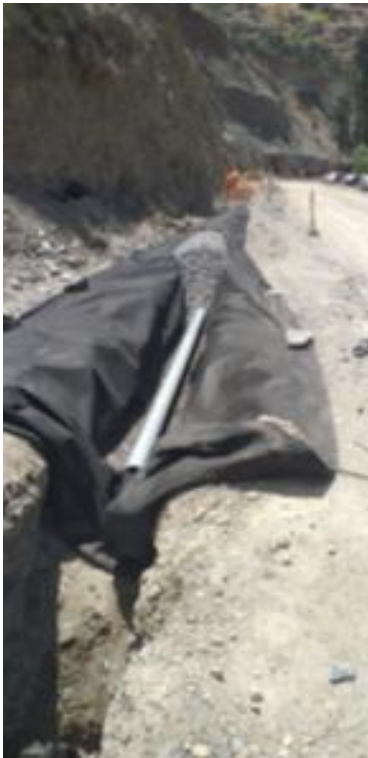
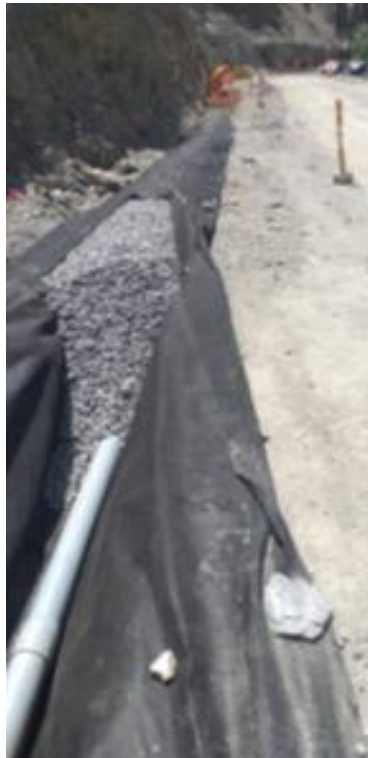
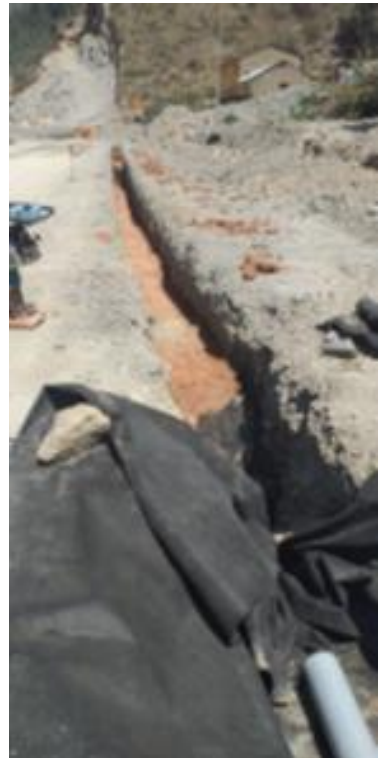
PROGRESIVA KM. 225+390 AL KM. 225+440  
600.0 OBRAS DE ARTE Y DRENAJE  
625.A SUB DREN TIPO 1

En la s progresivas KM. 225+390 al KM. 225+440 se realiza la construcción de sub drenaje, trabajan : 1 capataz y 4 obreros

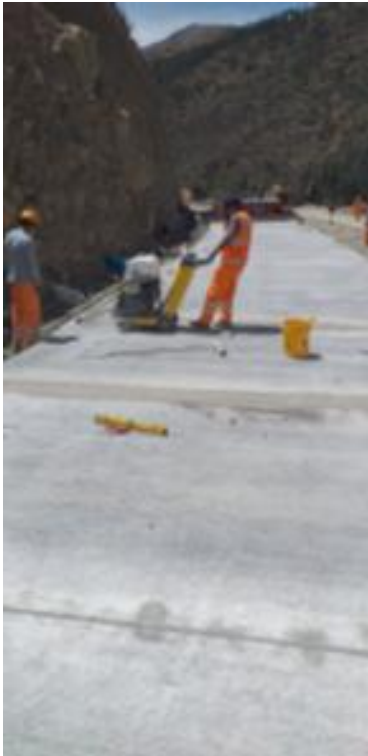
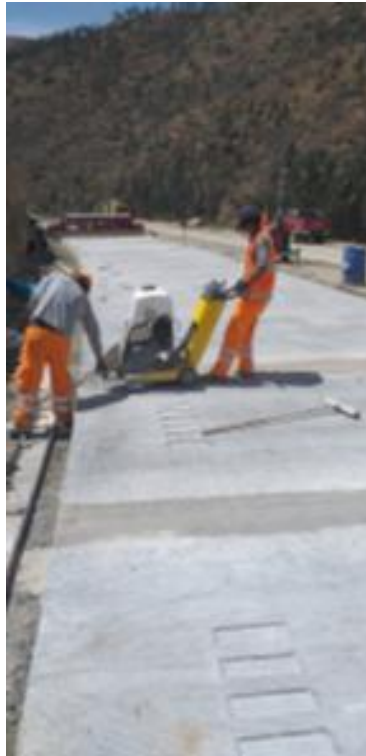
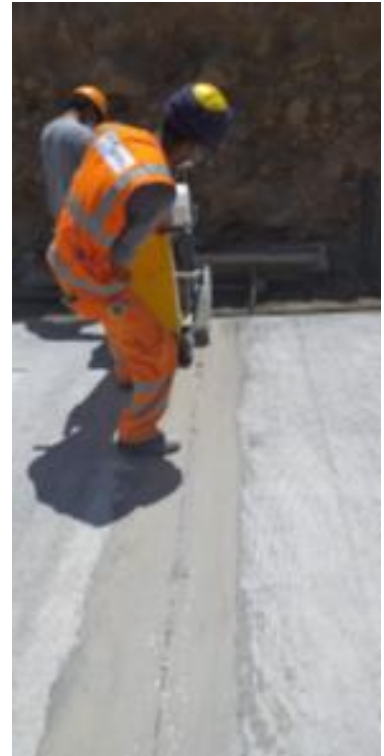
PROGRESIVA KM. 226+591 al KM. 226+672

En las progresivas KM. 226+591 a Km, 226+672 se verifica la realización de construcción manual de pavimentos de concreto hidráulico. Actualmente se realiza el corte del pavimento construido, Se utiliza 1 equipo cortador, trabajan: 1 capataz, 2 obreros, 2 vigías

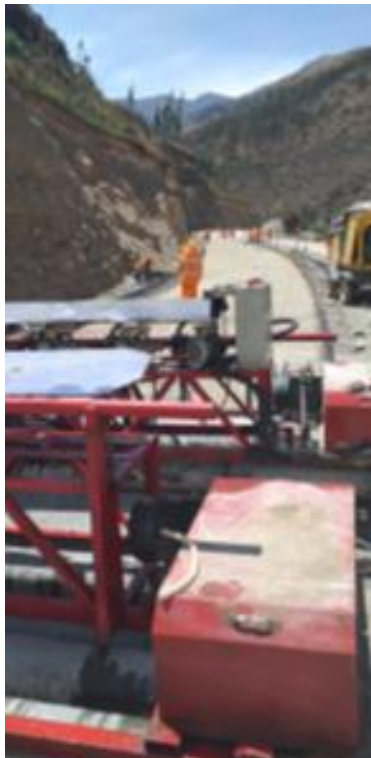
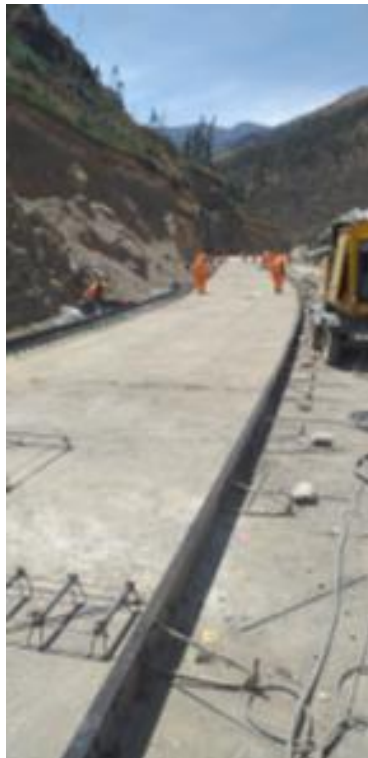
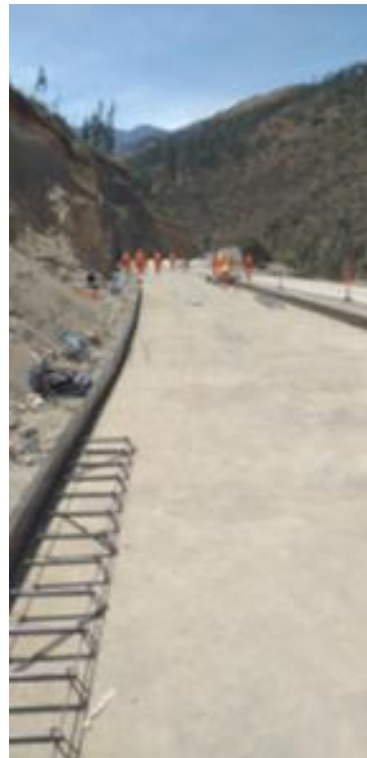
PROGRESIVA KM. 226+672 al KM. 226+760

En las progresiva Km. 226+672 al Km. 226+760 se realiza la preparación del terreno , construcción de canastillas, aceros y el encofrado ( lado izquierdo de la vía ) para la construcción manual de pavimentos de concreto hidráulico. Se utiliza equipo menor ( triple rodillo vibratorio ) , trabajan: 1 capataz, 10 obreros, 2 vigías

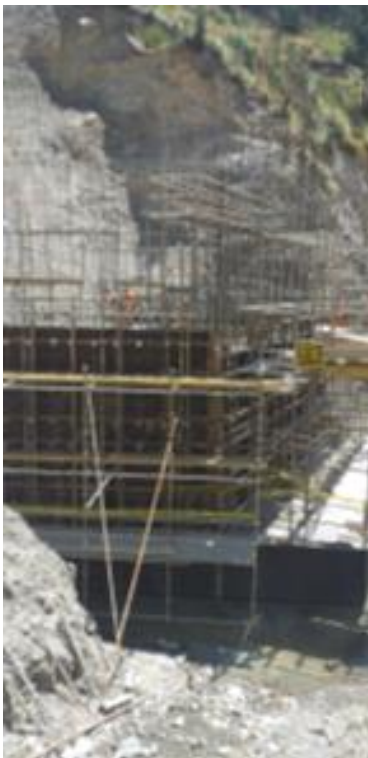
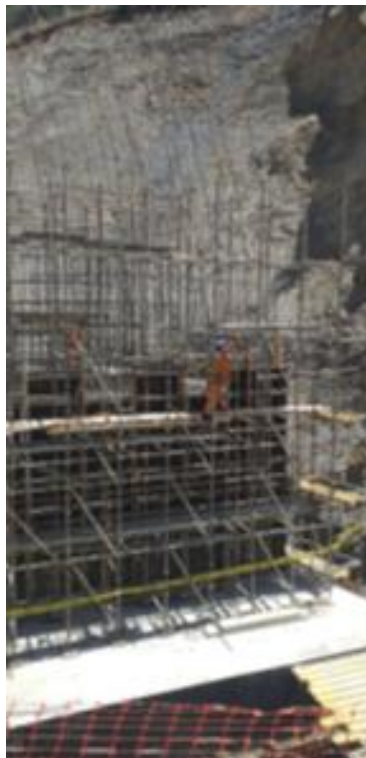
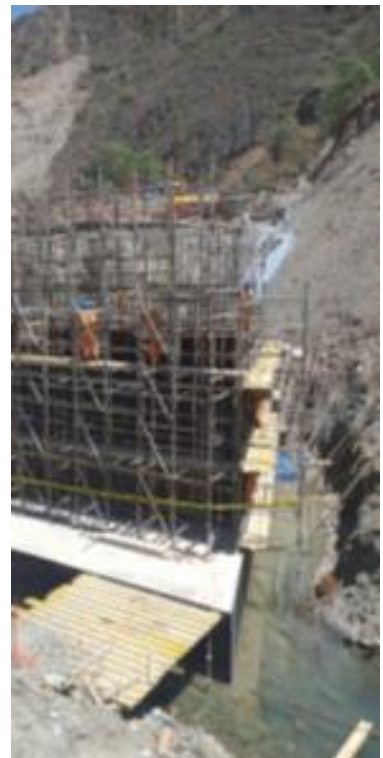
En la progresiva Km. 229+965 se continua con la colocación del acero de refuerzo y colocación de encofrado del estribo izquierdo del nuevo puente Huarimarca, Se utiliza una excavadora de oruga , para movilizar los materiales de acero de refuerzo y herramientas menores , Trabajan: 1 capataz, 1 operador, 12 obreros
