## BITACORA ELECTRÓNICA DE OBRA

<b>Confirma Bitacora:</b> Si	<b>Nro Informe:</b> 157	<b>Fecha Informe:</b> 01-10-2021	<b>Nombre De La Obra:</b> Carretera Oyon- Ambo, Tramo II: Dv. Cerro de Pasco- Dv. Chacayan	<b>Personal Encargado:</b> BORIS WALTER AYLLÓN CARCELÉN
---------------------------------	----------------------------	-------------------------------------	---	---

OBRA: MEJORAMIENTO DE LA CARRETERA OYON - AMBO TRAMO 2 DESVIO CERRO DE PASCO DESVIO CHACAYAN

TRAMO 2 progresiva km. 181+000 a la progresiva km. 230+000

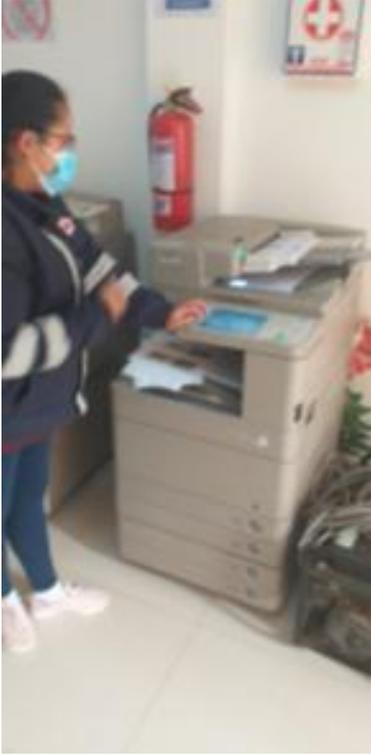
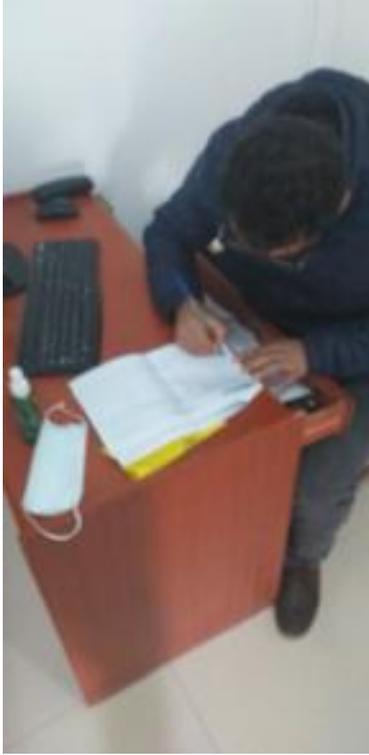
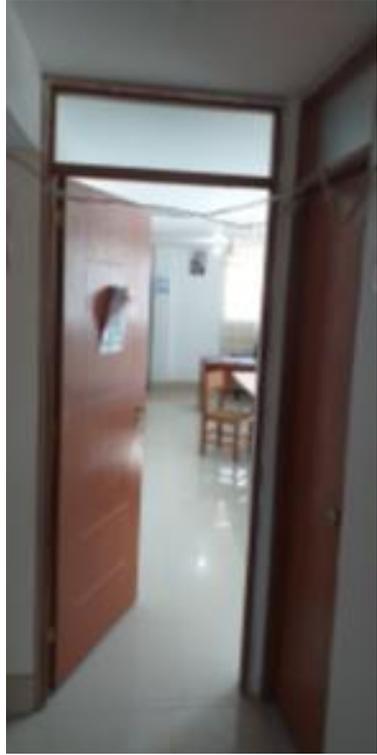
**Actividades:**  
PROGRESIVA KM. 214+500  
VISITA A LAS OFICINAS DE LA SUPERVISION: EN BUSCA DEL CUADERNO DE OBRA Y VERIFICACION DE RECURSOS

**CDescripcion** \_\_\_\_\_:  
En la progresiva Km. 214+500 se realiza la visita de monitoreo a las oficinas de la supervisión en busca del cuaderno de obra, el cual esta para la firma y sello del jefe de supervisión. se verifica la presencia del nuevo especialista SOMA de la Supervisión. Ing. Anwer Frengly Tarazona Cristobal.

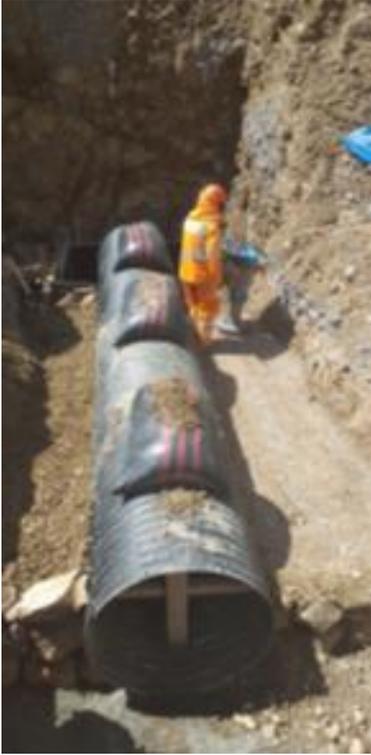
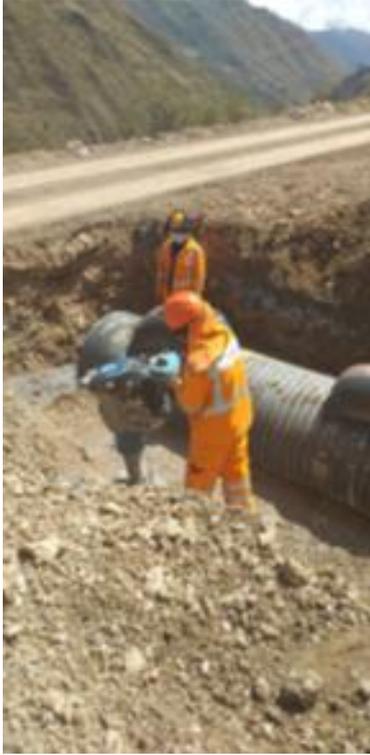
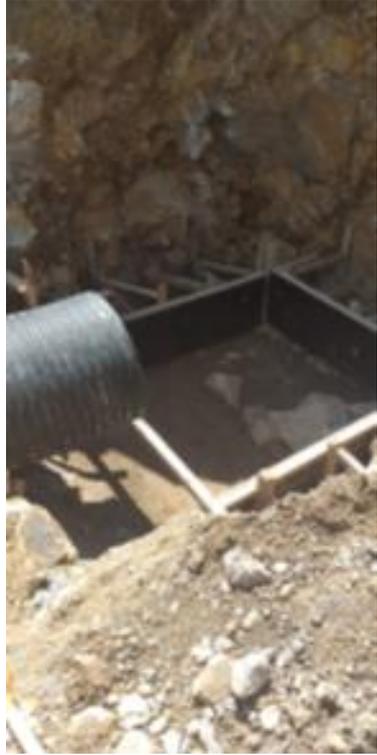
**Actividades:**  
PROGRESIVA KM. 199+410  
600.0 OBRAS DE ARTE Y DRENAJE  
612.A ENCOFRADO Y DEENCOFRADO PARA OBRAS DE ARTE  
605.A RELLENO PARA ESTRUCTURA

**CDescripcion \_\_\_\_\_:**  
En la progresiva Km. 199+410 se realiza el relleno en los lados de alcantarilla TMC y el encofrado de cabezal. Se utiliza : 1 vibro apisonador y herramientas menores, trabajan: 1 capataz, 2 obreros

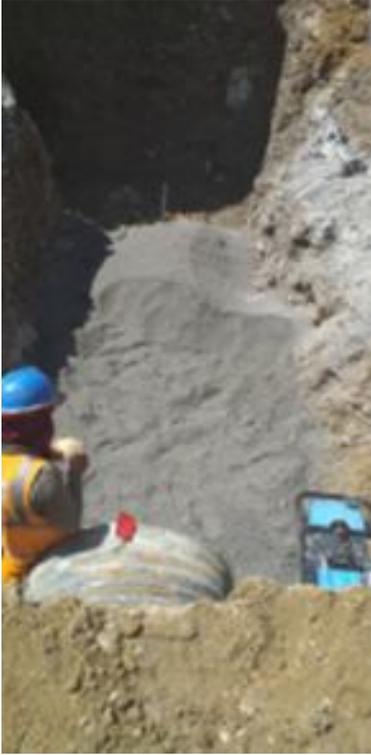
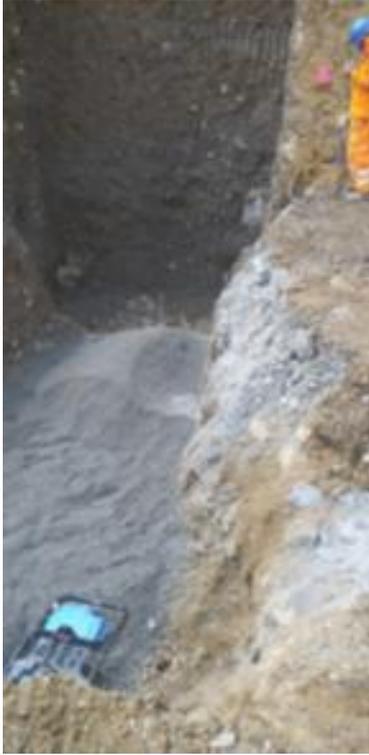
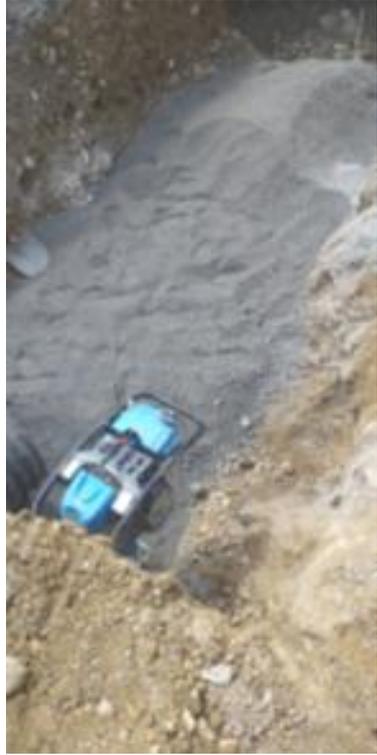
**Actividades:**  
PROGRESIVA KM. 199+200  
600.0 OBRAS DE ARTE Y DRENAJE  
622.b TUBERIA CORRUGADA DE ACERO GALVANIZADO CIRCULAR DE D= 0.90 M.  
605.A RELLENO PARA ESTRUCTURA

**CDescripcion** \_\_\_\_\_:  
En la progresiva Km. 199+200 se realiza el relleno de arena que será compactado y se colocará una alcantarilla TMC de diámetro 0.90 m. , Se utiliza una vibro apisonadora y herramientas menores. trabajan: 1 capataz, 2 obreros.

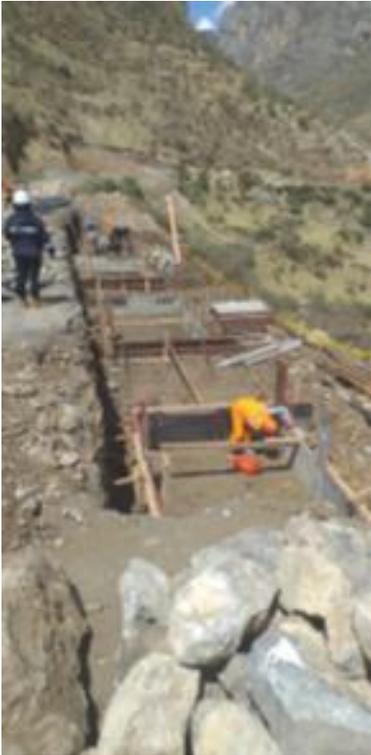
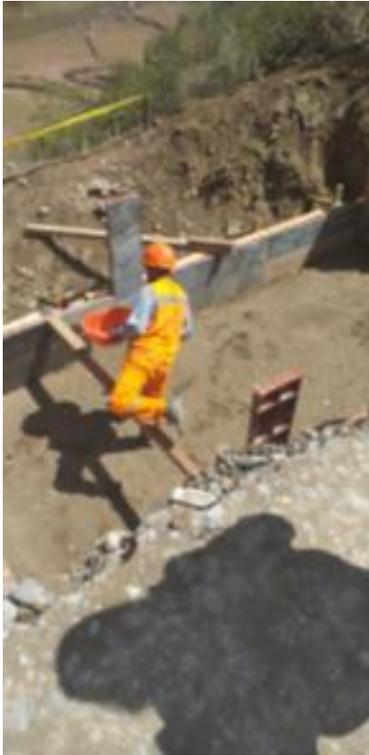
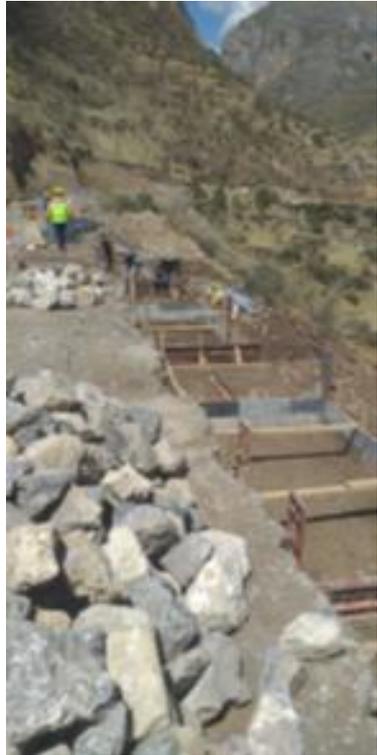
**Actividades:**  
PROGRESIVA KM. 199+065 A KM. 199+105  
600.0 OBRAS DE ARTE Y DRENAJE  
612.A ENCOFRADO Y DESENCOFRADO PARA OBRAS DE ARTE

**CDescripcion** \_\_\_\_\_:  
En las progresivas Km. 199+065 A KM. 199+105 se realiza el encofrado de zapatas de muros ciclópeos. Se utiliza : herramientas menores, trabajan: 1 capataz, 4 obreros

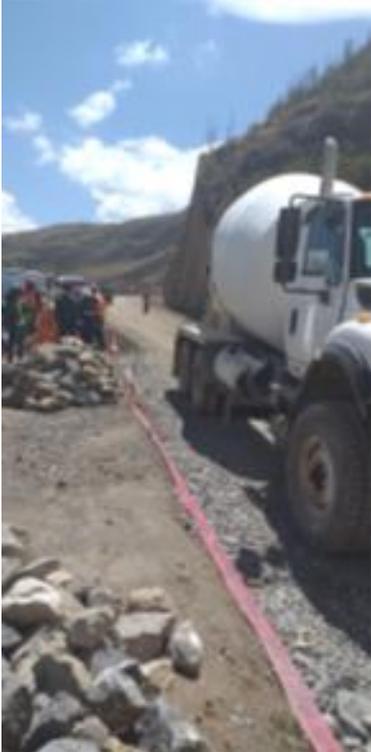
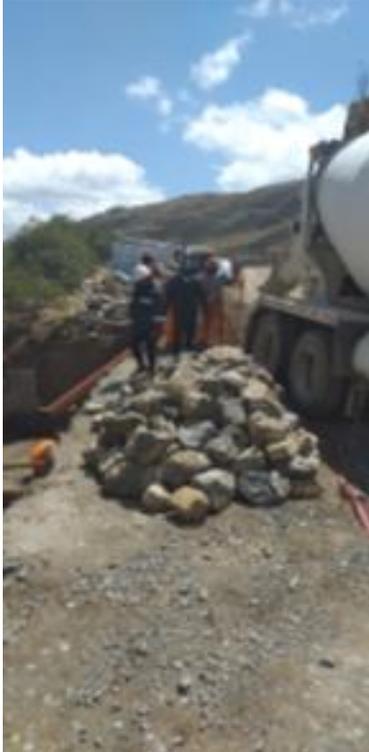
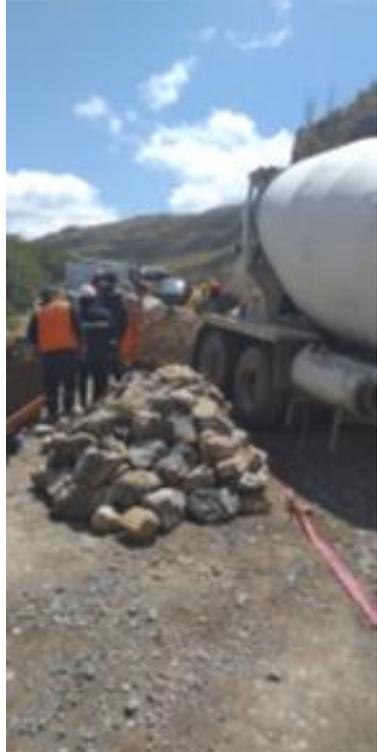
**Actividades:**  
PROGRESIVA KM. 199+065  
600.0 OBRAS DE ARTE Y DRENAJE  
610.E1 CONCRETO CICLOPEO ( F'C= 175 KG/CM2 + 30% P.M.)

**CDescripcion** \_\_\_\_\_:  
En la progresiva Km. 199+065 se realiza el vaciado de zapatas paño 1 y 3 de muros ciclópeos ,se utiliza un camión mixer , vibrador de concreto, herramientas menores, trabajan: 1 capataz, 1 operador de mixer, 8 obreros.

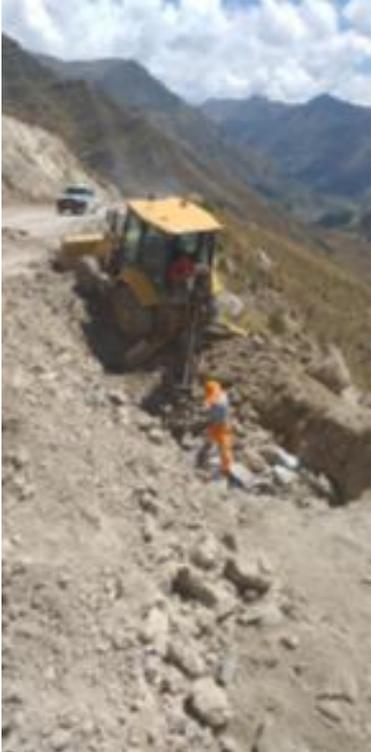
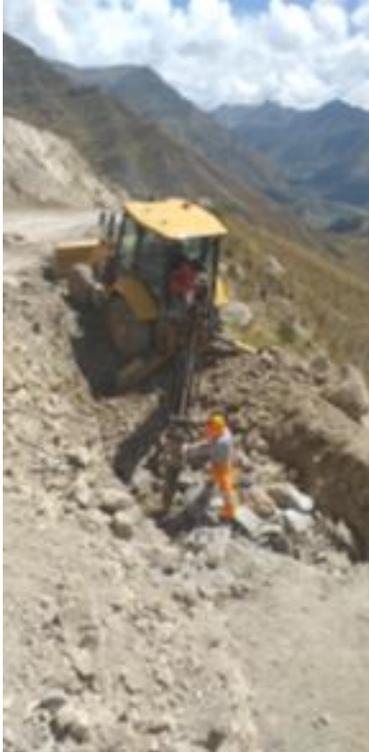
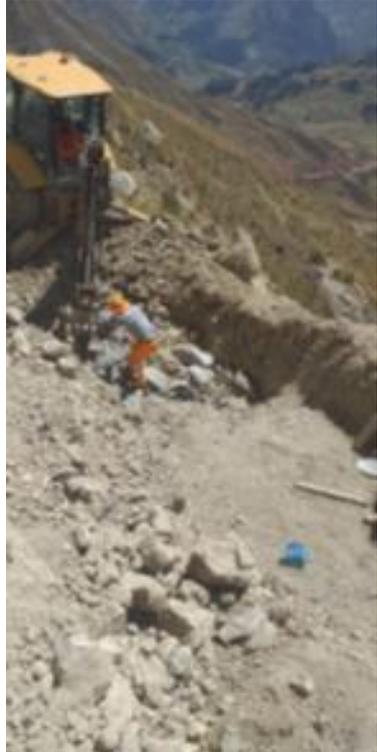
**Actividades:**  
PROGRESIVA KM. 197+050  
600.0 OBRAS DE ARTE Y DRENAJE  
601.A EXCAVACION NO CLASIFICADA PARA ESTRUCTURA

**CDescripcion** \_\_\_\_\_:  
En la progresiva KM. 197+050 se realiza excavación para la construcción de muros. Se utiliza una retroexcavadora y herramientas menores, trabajan 1 capataz, 1 operador y 2 obreros

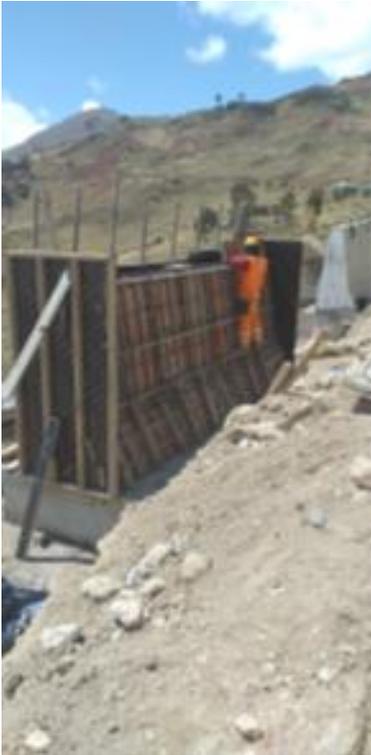
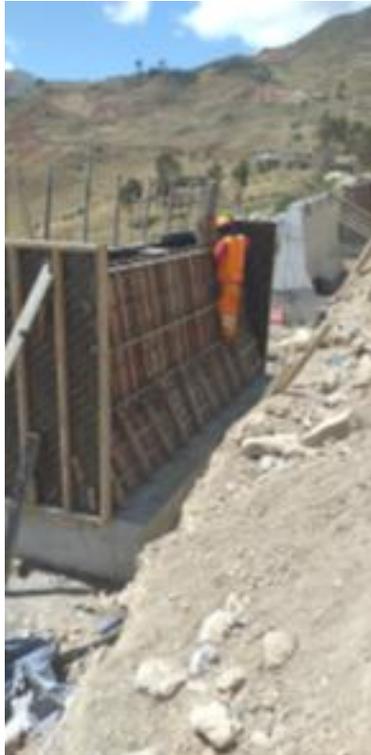
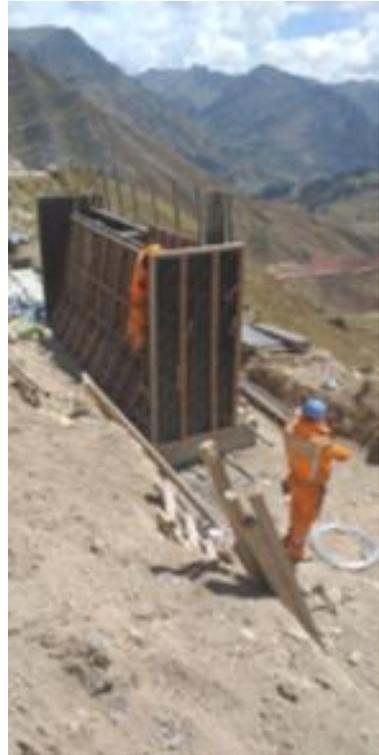
**Actividades:**  
PROGRESIVA KM. 197+000  
600.0 OBRAS DE ARTE Y DRENAJE  
612.A ENCOFRADO Y DESENCOFRADO PARA OBRAS DE ARTE

**CDescripcion** \_\_\_\_\_ :  
En las progresivas Km. 197+000 se realiza el encofrado de muro ciclópeo. Se utiliza : herramientas menores, trabajan: 1 capataz, 4 obreros

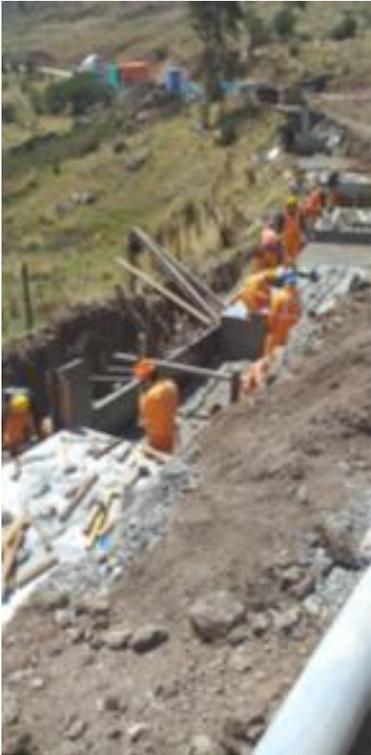
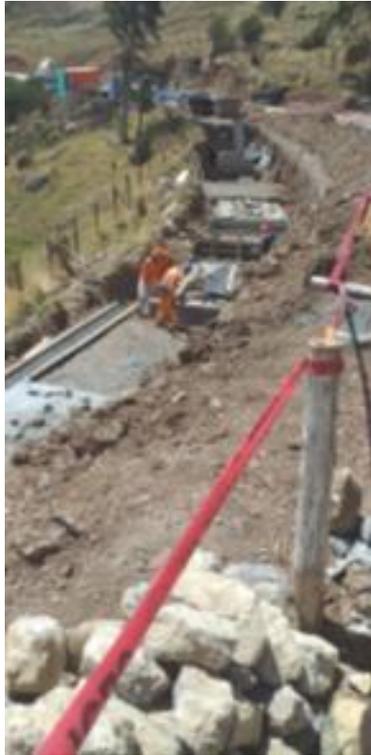
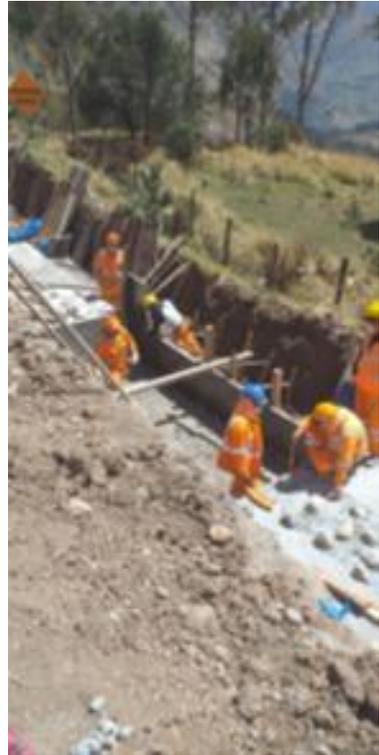
**Actividades:**  
PROGRESIVA KM. 196+710 A KM. 196+769.25  
600.0 OBRAS DE ARTE Y DRENAJE  
612.A ENCOFRADO Y DESENCOFRADO PARA OBRAS DE ARTE

**CDescripcion** \_\_\_\_\_:  
En las progresivas Km. 196+710 A KM. 196+769.25 se realiza el encofrado de muro ciclópeo. Se utiliza : herramientas menores, trabajan: 1 capataz, 12 obreros

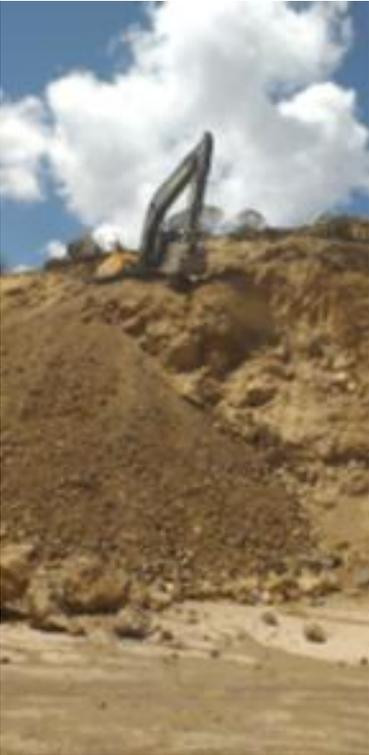
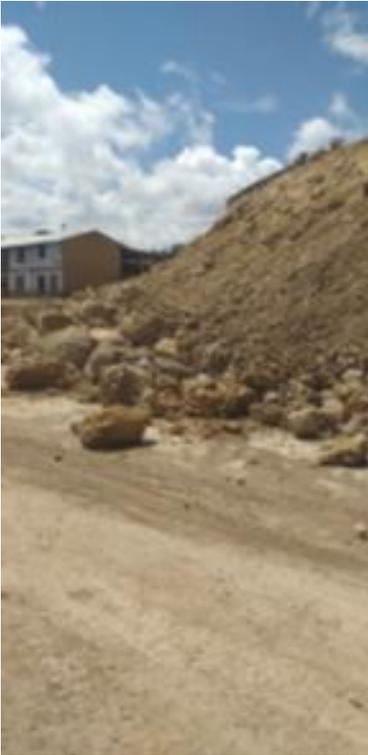
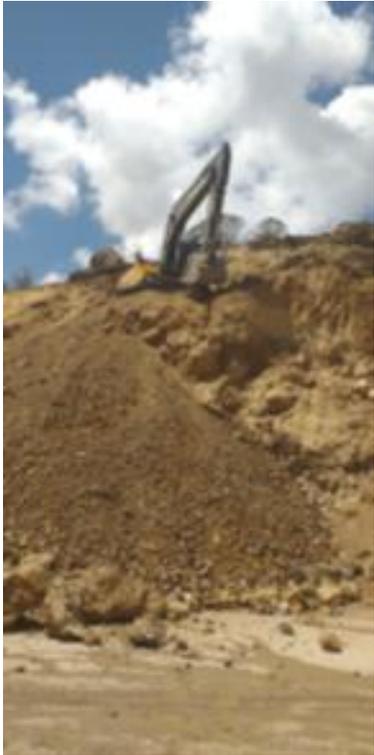
**Actividades:**  
PROGRESIVA KM. 196+030  
200.0 MOVIMIENTO DE TIERRAS  
205.B EXCAVACION EN EXPLANACIONES EN ROCA SUELTA

**CDescripcion** \_\_\_\_\_:  
En la progresiva Km. 196+030 se realiza el corte en el lado derecho de la vía. Se utiliza una excavadora de oruga, trabajan: 1 capataz, 1 operador de excavadora y 2 vigías.

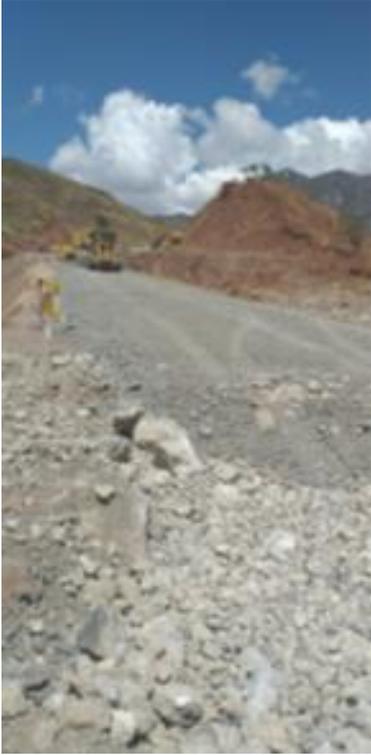
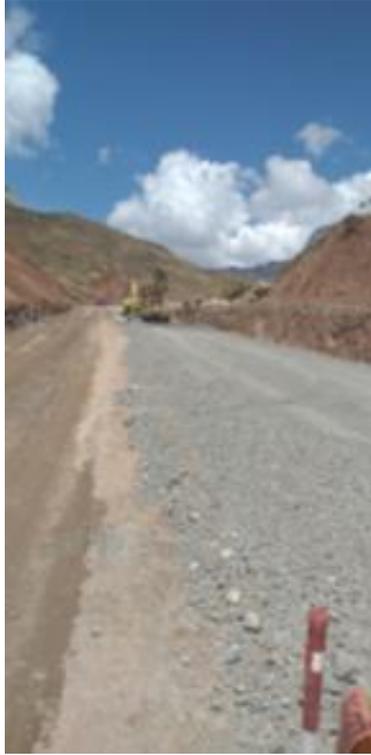
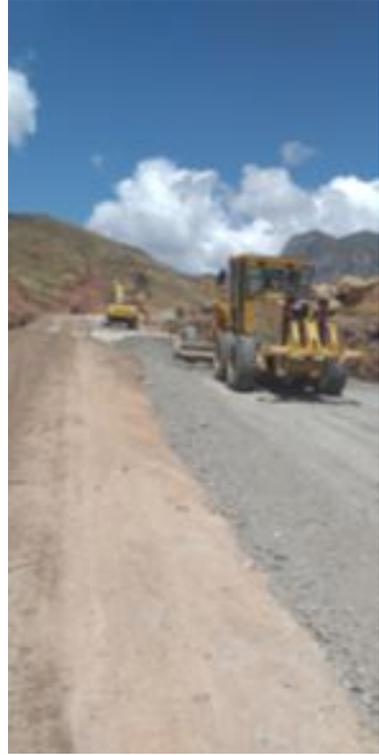
**Actividades:**  
PROGRESIVA KM. 196+000 A KM. 195+900  
200.0 MOVIMIENTO DE TIERRAS  
220.B MEJORAMIENTOS DE LA SUBRASANTE CON MATERIAL DE CANTERA

**CDescripcion** \_\_\_\_\_:  
En la progresiva Km. 196+000 a km. 195+900 Se realiza el mejoramiento de la subrasante en el lado izquierdo de la via, a 1,50 m de profundidad, Se utiliza una excavadora de oruga, 1 compactadora de rodillo, 4 volquetes, trabajan: 1 capataz, 2 operadores, 4 choferes, 2 vigías

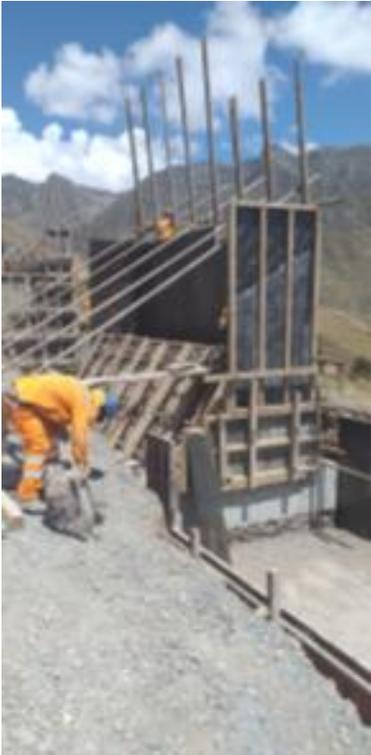
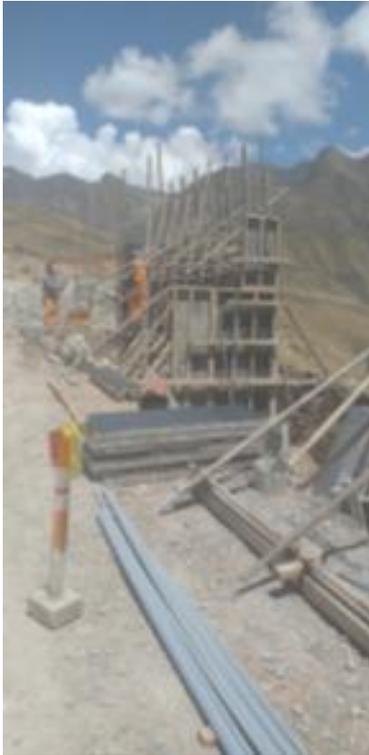
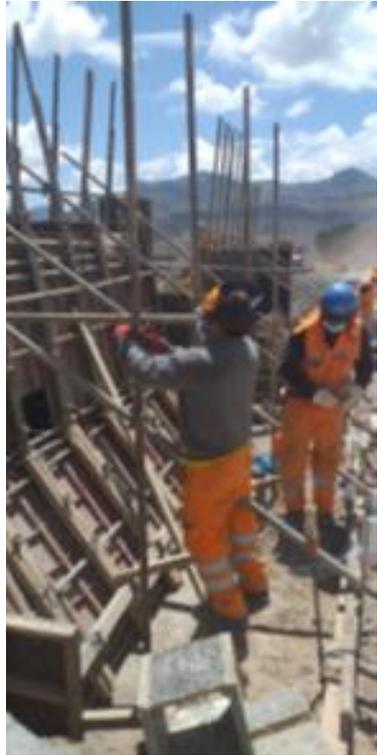
**Actividades:**  
PROGRESIVA KM. 195+636 a km. 195+656  
600.0 OBRAS DE ARTE Y DRENAJE  
612.A ENCOFRADO Y DESENCOFRADO PARA OBRAS DE ARTE

**CDescripcion** \_\_\_\_\_:  
En las progresivas Km. 195+636 A KM. 195+656 se realiza el encofrado de muro ciclópeo. Se utiliza : herramientas menores, trabajan: 1 capataz, 4 obreros

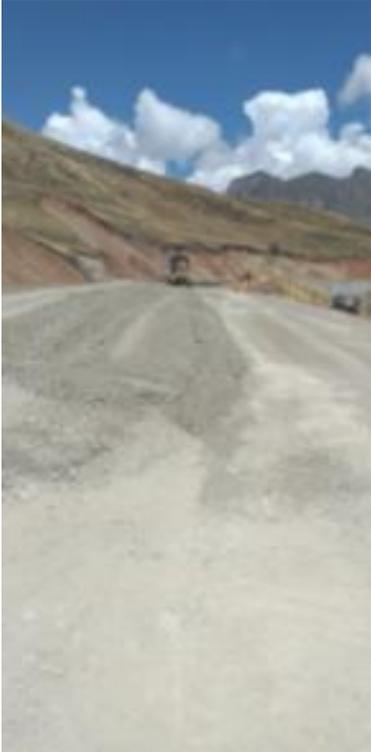
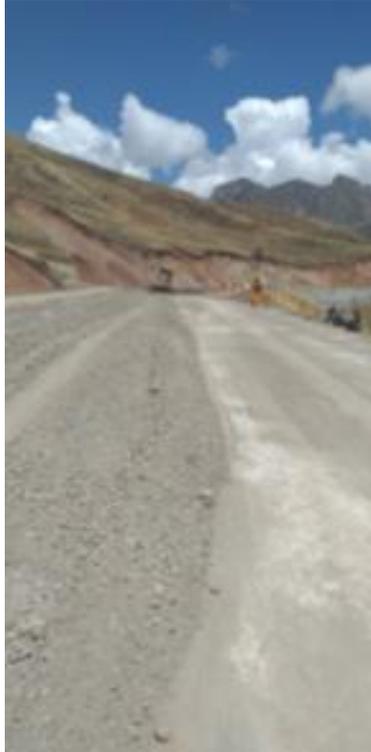
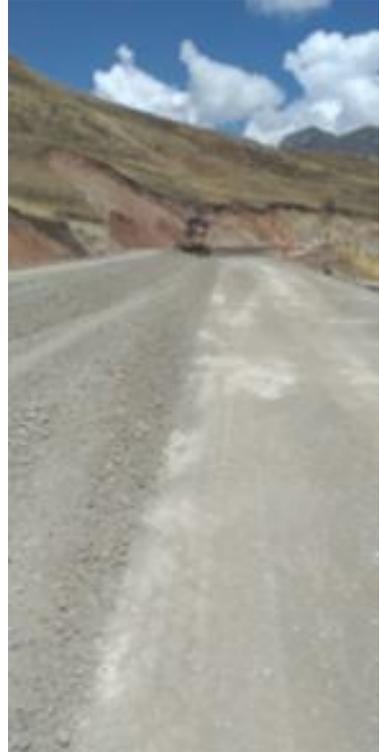
**Actividades:**  
PROGRESIVA KM. 195+620 a KM. 195+500  
200.0 MOVIMIENTO DE TIERRAS  
210.A CONFORMACION DE TERRAPLENES

**CDescripcion** \_\_\_\_\_:  
En la progresiva Km. 195+620 a Km. 195+500 se realiza la conformación de terraplenes. Se utiliza una motoniveladora, 1 vibro compactadora, trabajan: 1 capataz, 2 operadores 3 obreros, 2 vigías

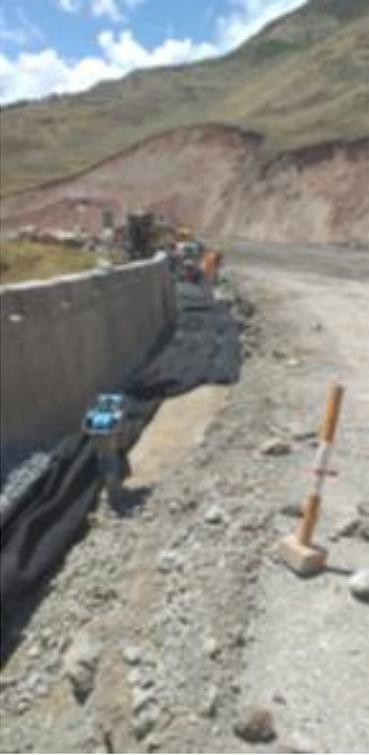
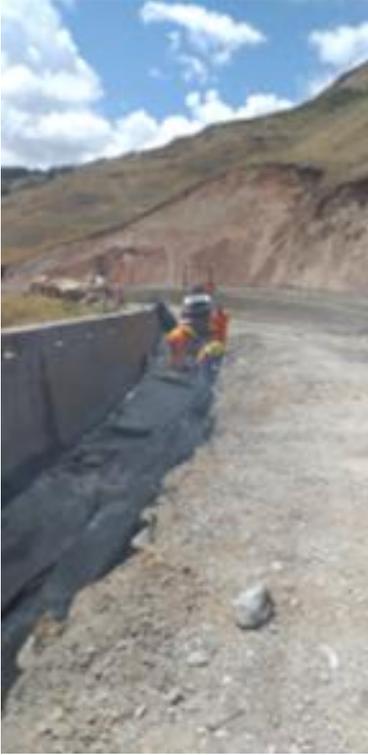
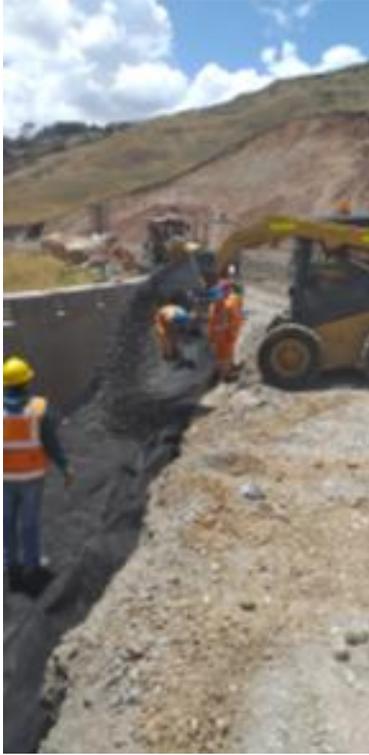
**Actividades:**  
PROGRESIVA KM. 195+460  
600.0 OBRAS DE ARTE Y DRENAJE  
650.H GEOTEXTIL NO COSIDO CLASE 2  
605.B MATERIAL FILTRANTE

**CDescripcion** \_\_\_\_\_ :  
En la progresiva KM. 195+460 se realiza la colocación de geotextil no cosido clase 2 para la colocación de material filtrante al frente de muro. Se utiliza un mini cargador y herramientas menores, trabajan: 1 capataz, 1 operador, 2 obreros, 2 vigias

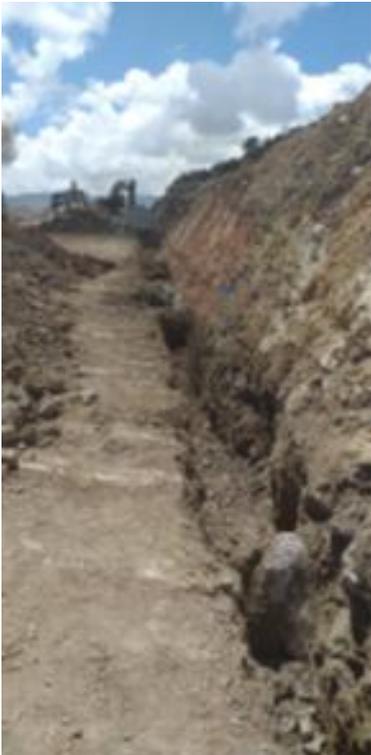
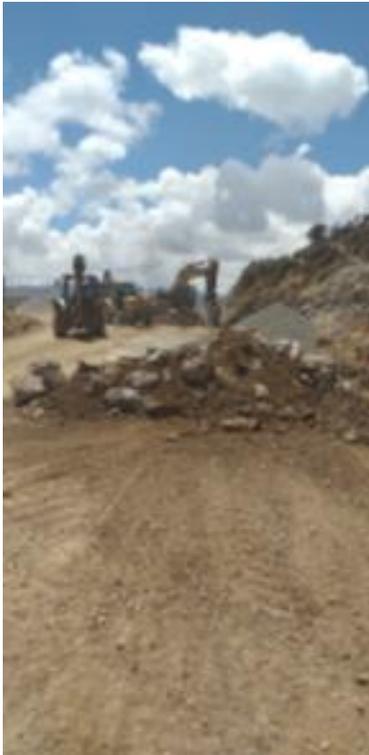
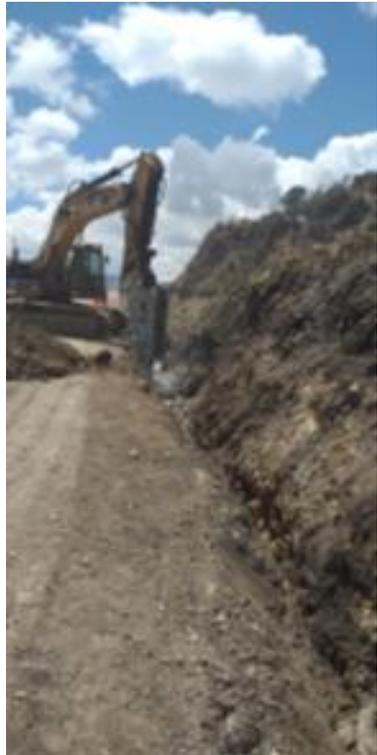
**Actividades:**  
PROGRESIVAS KM. 193+840 A KM. 193+997  
600,0 OBRAS DE ARTE Y DRENAJE  
601. A EXCAVACION NO CLASIFICADA PARA ESTRUCTURAS

**CDescripcion** \_\_\_\_\_:  
En la progresivas Km. 193+840 al KM. 193+997 se realiza la excavación para la construcción de sub drenes. Se utiliza 2 retroexcavadoras, 1 excavadora de oruga con accesorio de demolición , trabajan: 1 capataz, 3 operadores, 2 obreros, 2 vigías.

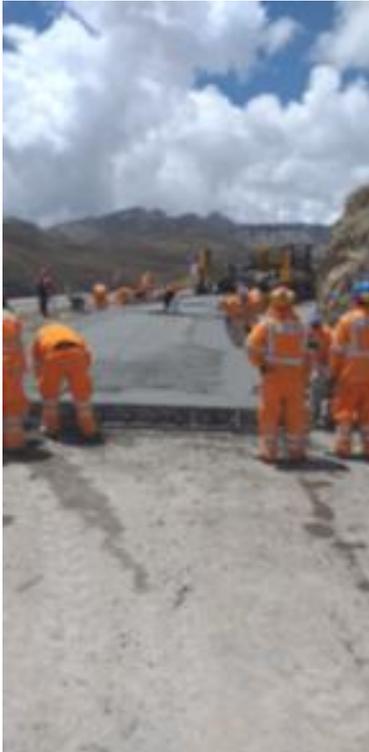
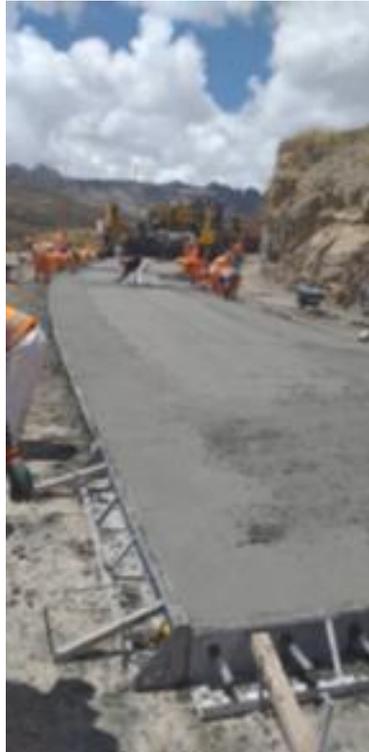
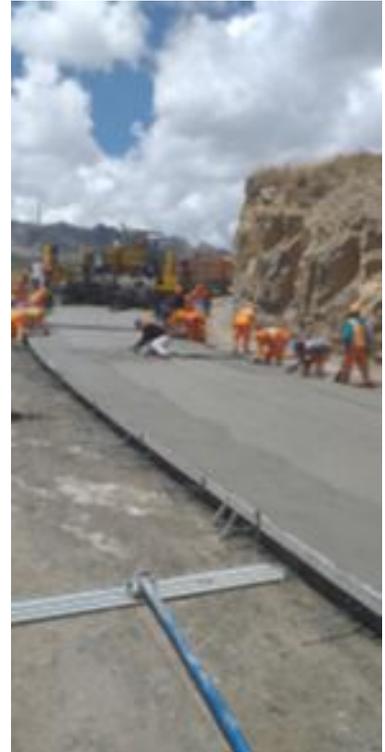
**PROGRESIVA KM. 190+370 a 190+340**

En la progresiva KM. 190+370 a km. 190+340 Se realiza la construcción de pavimentos. Se utiliza una pavimentadora, una retroexcavadora , un camión cisterna, 4 volquetes , y dejan de trabajar: 1 capataz, 4 operadores de pavimentadora, 1 operador de retroexcavadora, 1 chofer de cisterna, 15 obreros. 2 vigías.

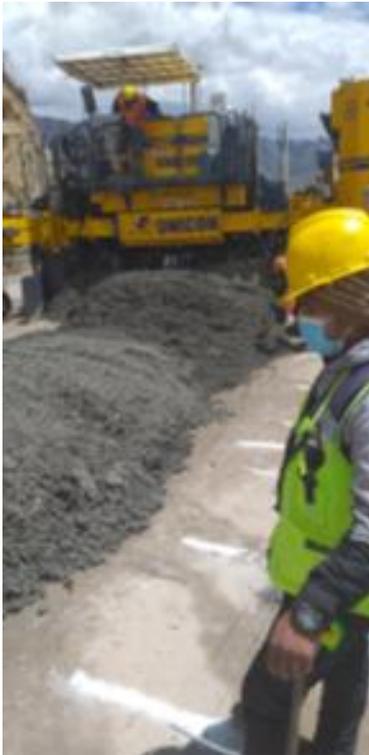
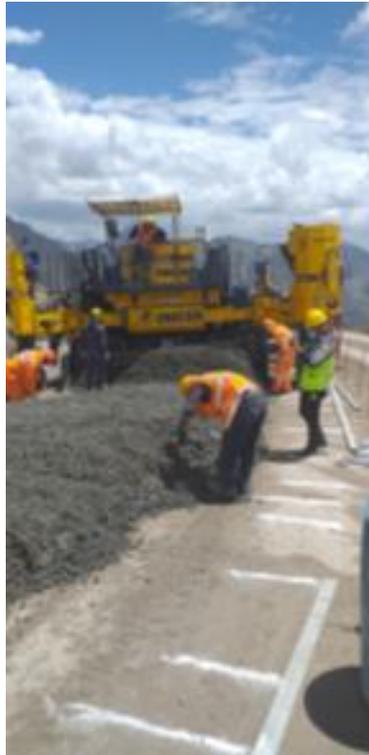
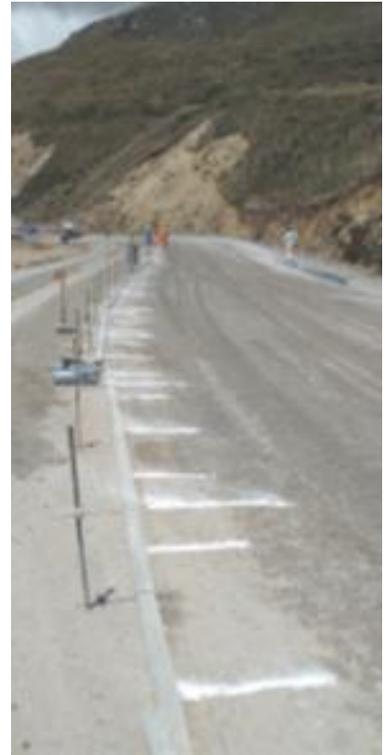
PROGRESIVA KM. 190+320 a 190+000

En las progresivas Km. 190+320 a 190+000 se colocan las guias para la pavimentadora de concreto hidraulico guias en el lado izquierdo de la vía. trabajan: 1 capataz, 6 obreros, 1 topografo.

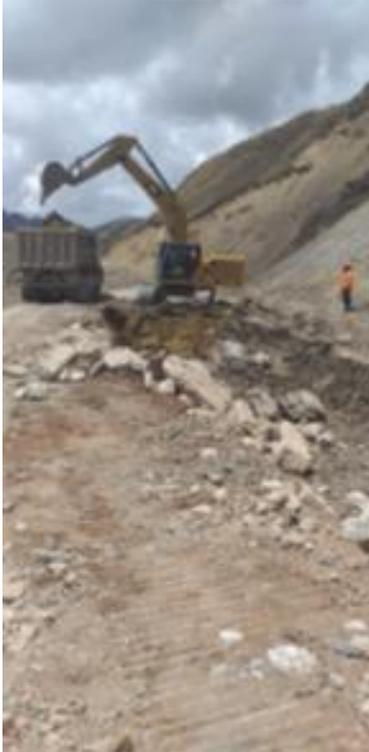
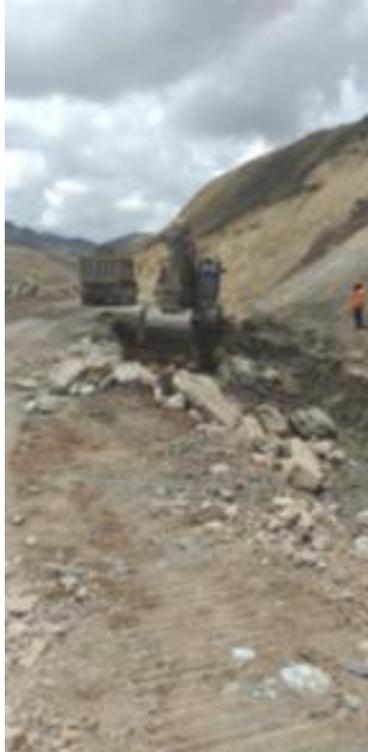
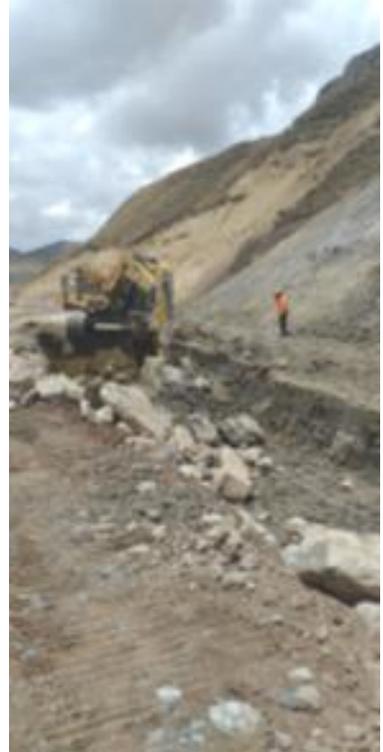
**Actividades:**  
PROGRESIVA KM. 189+840 A KM. 189+950  
200.0 MOVIMIENTO DE TIERRAS  
220.B MEJORAMIENTOS DE LA SUBRASANTE CON MATERIAL DE CANTERA

**CDescripcion** \_\_\_\_\_:  
En la progresiva Km. 189+840 a km. 189+950 Se realiza el mejoramiento de la subrasante en el lado izquierdo de la via, a 1,50 m de profundidad, Se utiliza una excavadora de oruga, 1 compactadora de rodillo, 4 volquetes, trabajan: 1 capataz, 2 operadores, 4 choferes, 2 vigías

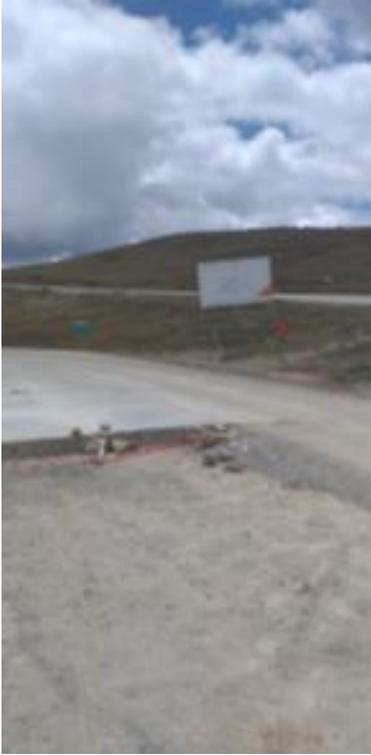
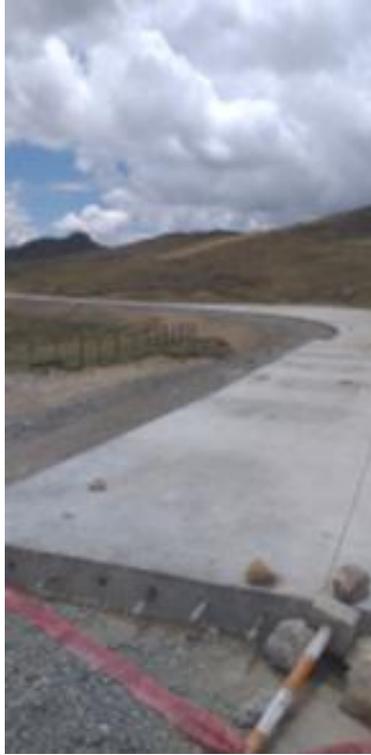
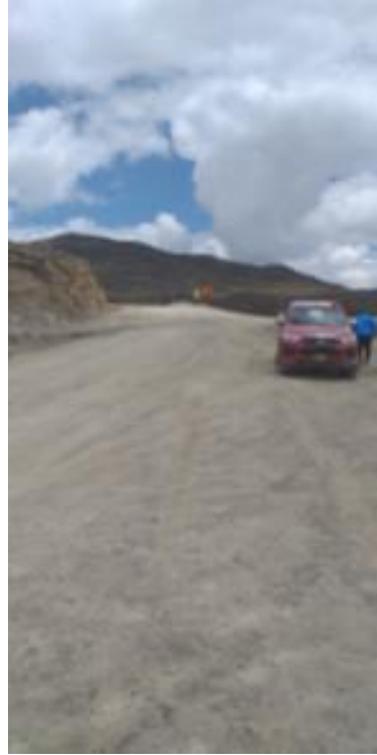
**Actividades:**  
PROGRESIVA KM. 181+000 a 181+100  
VISITA DE SEGUIMIENTO EN CAMPO AL INICIO DEL TRAMO II: sin actividades

**CDescripcion\_\_\_\_\_:**  
En la progresiva km. 181+000 se realiza visita de seguimiento al inicio del tramo II, donde en este sector no hay actividades
