## BITACORA ELECTRÓNICA DE OBRA

| Si | 218 | 22-10-2021 | Carretera Chuquicara-Puente Quiroz – Tauca-Cabana-Huandoval-Pallasca, Tramo: Tauca- Pallasca | NATALY SUSI CABALLON PAUCAR |

INFORME DIARIO N°218-2021-MNT. TAUCA-PALLASCA/NSCP

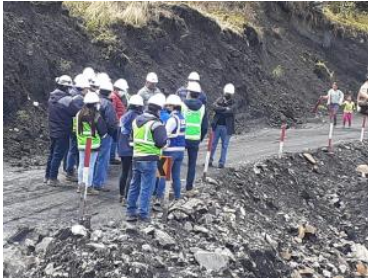
**Foto2:**

- Asentamiento en tramo de falla geológica km 34+500
- Asentamiento de plataforma del DME N°18 en el km 21+000.
- Mantenimiento vial en el km9 -km10.
- Se aprecio comedor sin funcionamiento en el km35+000.

**PERÚ****Ministerio  
de Transportes  
y Comunicaciones****MINISTERIO DE TRANSPORTES Y COMUNICACIONES****Panel Fotográfico de la Bitacora de Obras****Personal Encargado:****NATALY SUSI CABALLON  
PAUCAR****Nivel:****No Aplica****Fecha De Fotografia:****22-10-2021****Actividades:****VISITA DE LA JUNTA DE RESOLUCIÓN DE DISPUTA (JRD-CIP), ING. ÁLVARO  
SOTELO ADMISTRADOR DE CONTRATO PVN: FALLA GEOLOGICA EN EL KM  
34+400****CDescripcion\_\_\_\_\_:****-FALLA GEOLOGICA CRITICA.****Foto1:**
