BITACORA ELECTRÓNICA DE OBRA

Confirma Bitacora:	Nro Informe:	Fecha Informe:	Nombre De La Obra:	Personal Encargado:
Si	N° 099-PVN - MJQY - 2021	23-11-2021	HUANUCO - HUALLANCA (T1)	MICHAEL JESUS QUISPE YAURI.

OBRA: MEJORAMIENTO, CONSERVACIÓN POR NIVELES DE SERVICIO Y OPERACIÓN DEL CORREDOR VIAL: HUANUCO – LA UNIÓN – HUALLANCA – DV. ANTAMINA/ EMP. PE-3N (TINGO CHICO) – NUEVAS FLORES – LLATA – ANTAMINA.

(HUÁNUCO - PUNTO UNIÓN) KM 00+000 AL KM 52+920 DEL TRAMO I:

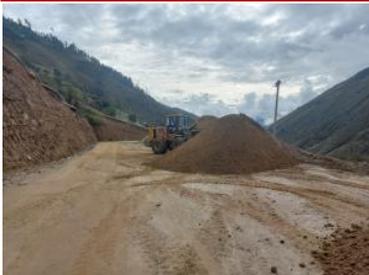
Foto1:

CANTERA

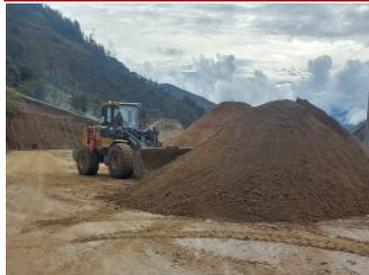
Foto2:

ACOPIO DE MATERIAL OPTIMO

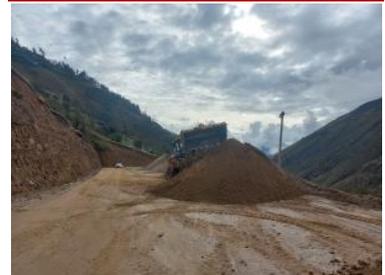
Foto3:

CARGUIO Y TRANSPORTE DE MATERIAL ZARANDEADO PARA RELLENO DE MUROS Y OBRAS DE ARTE

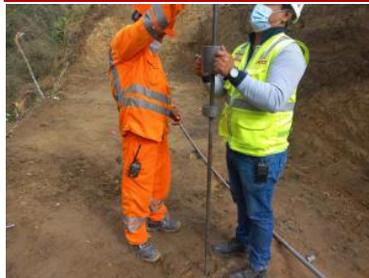
SE REALIZA EN ENSAYO DE DPL EN EL TERRENO DE FUNDACIÓN DEL MURO

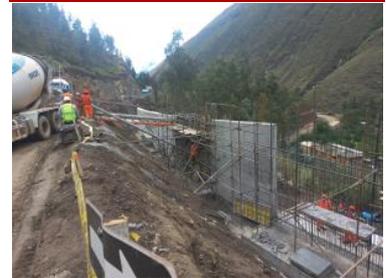
COLOCACIÓN DE CONCRETO DE F'C=210KG/CM2

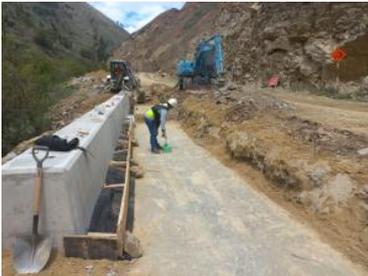
Foto1:

RELLENO DE MATERIAL ESTRUCTURAL POR CAPAS

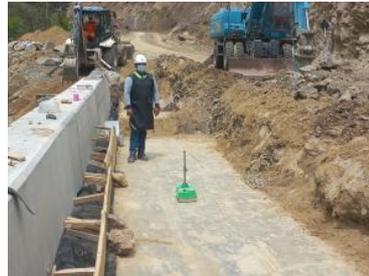
RELLENO DE MATERIAL ESTRUCTURAL DE CANTERA

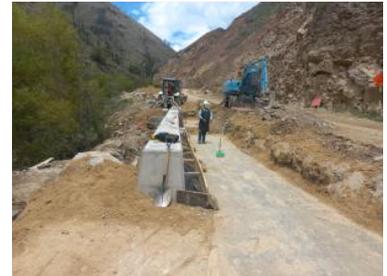
EL ENSAYO DE DENSIDAD DE CAMPO (CONO DE ARENA) MURO DE CONTENCIÓN

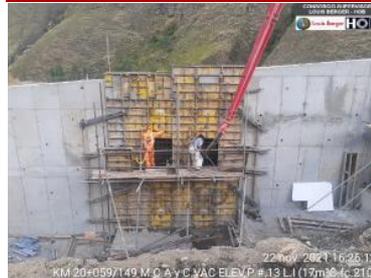
ENCOFRADO DEL MURO CON PANELES FENÓLICOS METALICOS

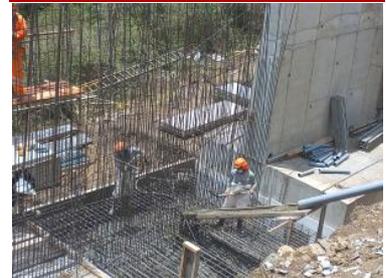
COLOCACIÓN DE CONCRETO DE F'C=210KG/CM2
