MINISTERIO DE TRANSPORTES Y COMUNICACIONES

BITACORA ELECTRÓNICA DE OBRA

Confirma Bitacora: Si	Nro Informe: 214	Fecha Informe: 10-12-2021	Nombre De La Obra: Carretera Oyon- Ambo, Tramo II: Dv. Cerro de Pasco- Dv. Chacayan	Personal Encargado: BORIS WALTER AYLLÓN CARCELÉN
---------------------------------	----------------------------	-------------------------------------	---	---

Panel Fotográfico de la Bitacora de Obras

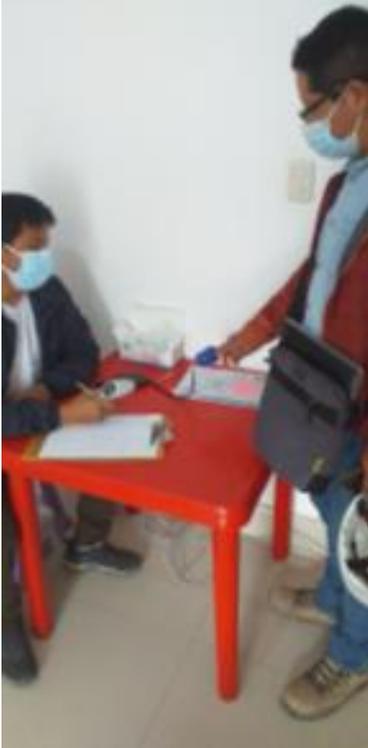
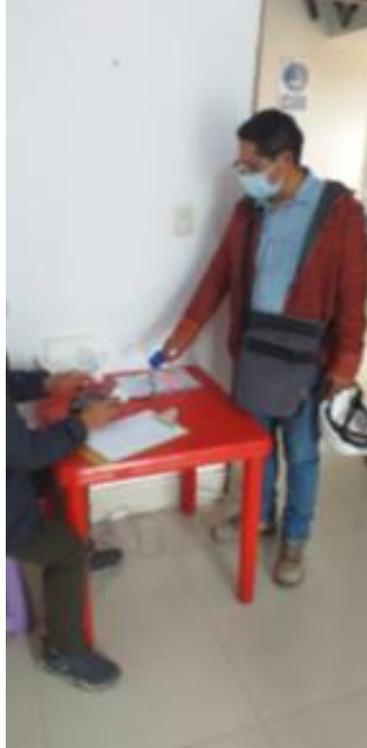
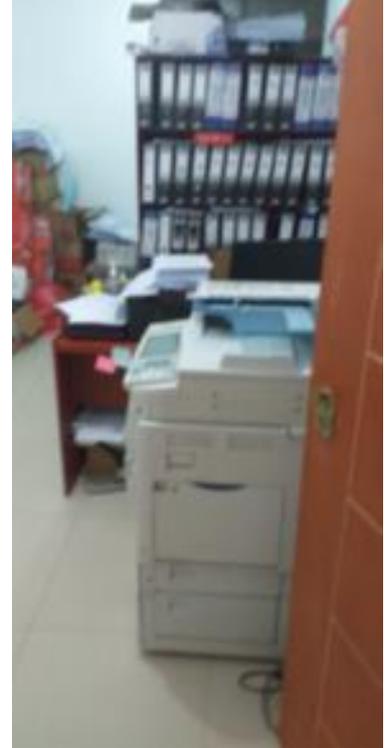
PROGRESIVA KM. 214+500

En la progresiva Km. 214+500 se realiza visita de monitoreo a las oficinas de la supervisión, se logro acceso al cuaderno de obra y se verifico los recursos de la supervisión.

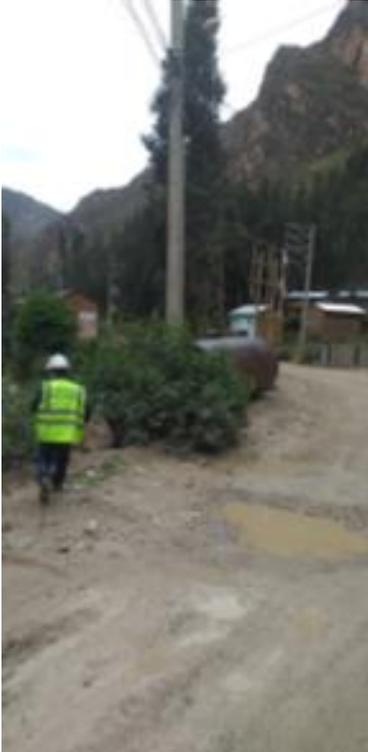
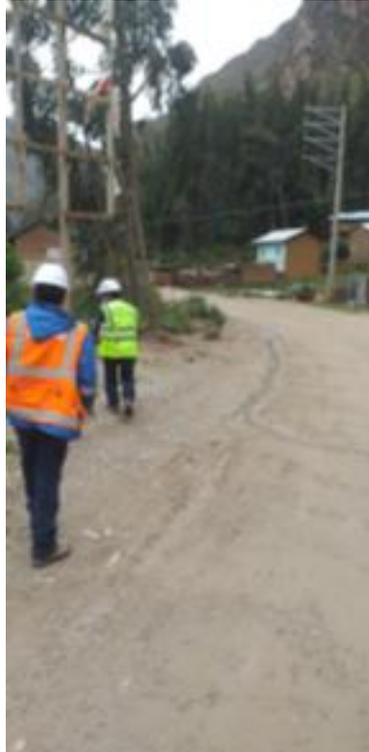
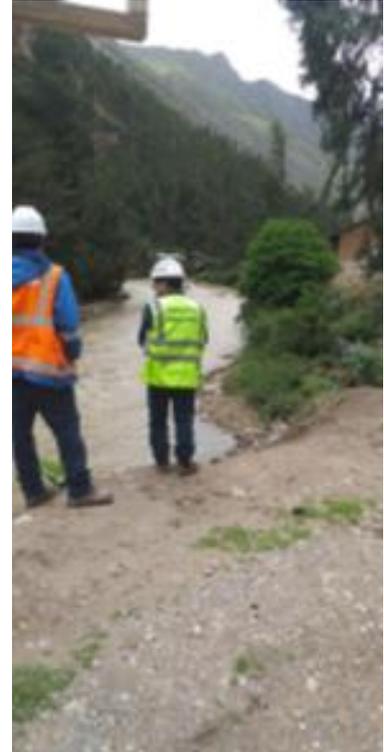
PROGRESIVA KM. 211+720

En la progresiva Km. 211+722 en el sector TAMBOCHACA, los representantes de PROVIAS NACIONAL , ing. Eugenio Osorio e Ing. Ivan Augusto Limay Rumaldo, realizan visita de reconocimiento e inspección de 3 sectores URBANOS para la formulación de prestación adicional .

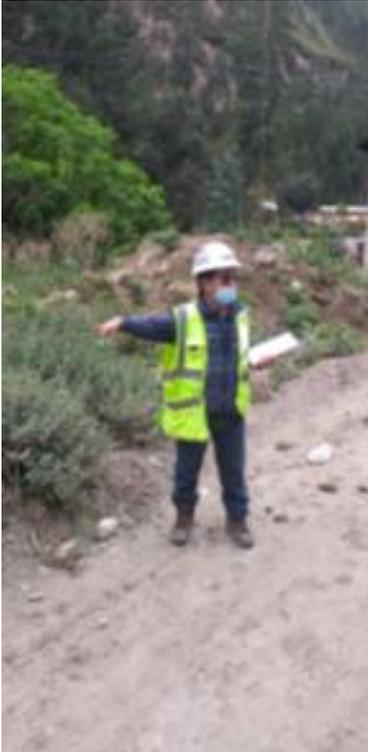
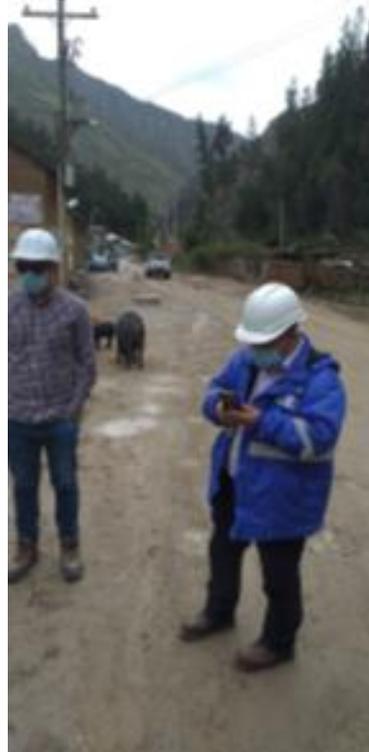
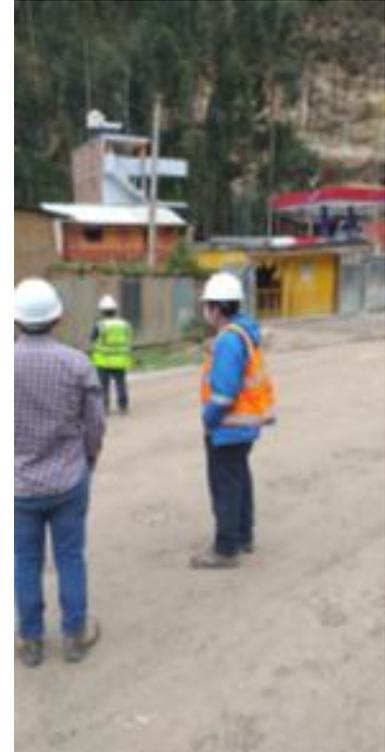
PROGRESIVA KM. 211+680

En la progresiva Km. 211+680 en el sector TAMBOCHACA, los representantes de PROVIAS NACIONAL , ing. Eugenio Osorio e Ing. Ivan Augusto Limay Rumaldo, realizan visita de reconocimiento e inspección de 3 sectores URBANOS para la formulación de prestación adicional . Los sectores son: Tambochaca, Racri y Fátima

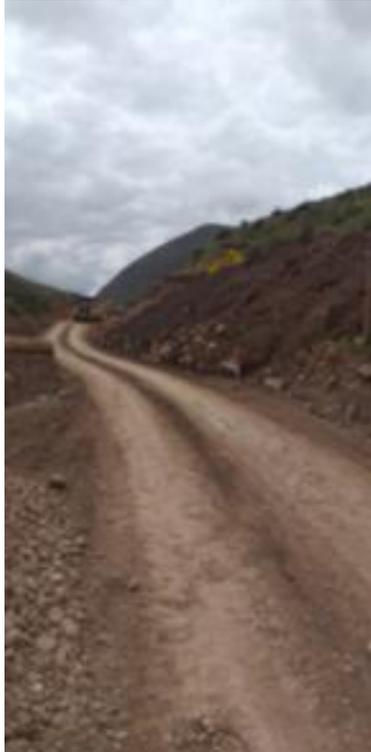
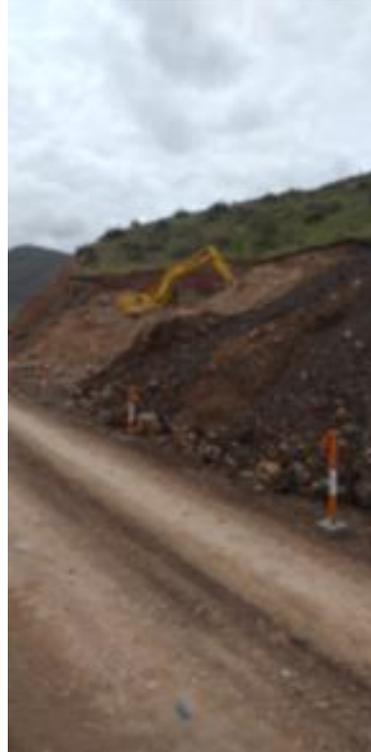
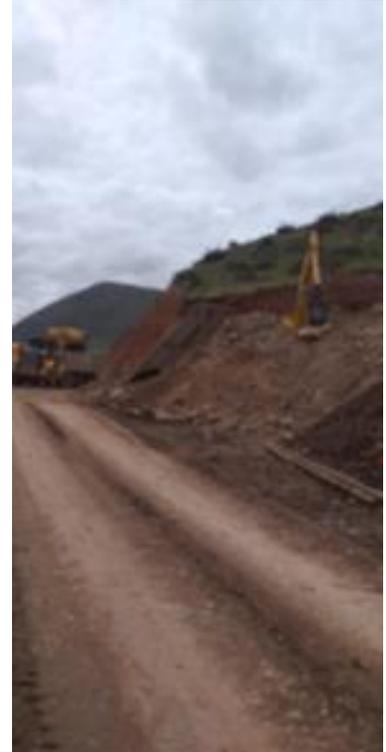
PROGRESIVA KM. 203+860

En la progresiva Km. 203+860 se verifica la explotación de material granular en talud superior izquierdo de la vía, se le participo esta actividad a la Supervisión. Se utiliza en el sitio una excavadora de oruga, una zaranda fija, un cargador frontal y 10 volquetes. trabajan: 1 capataz, 2 operadores, 10 choferes, 2 vigias.

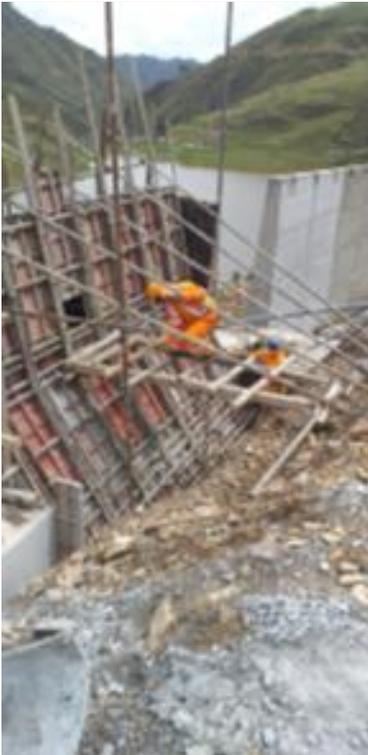
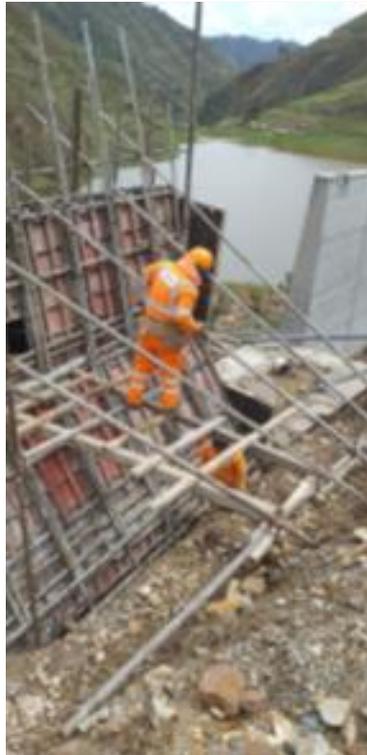
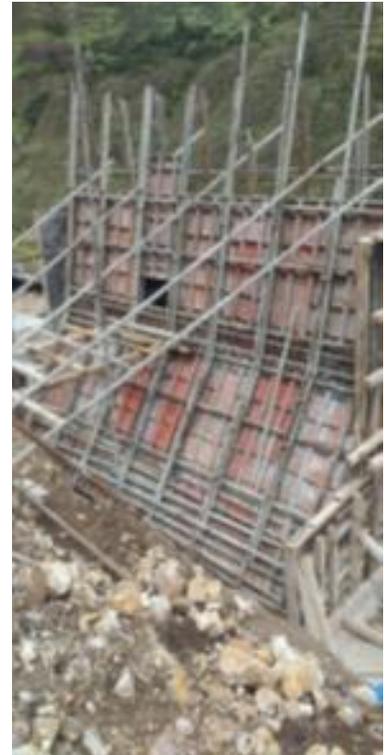
PROGRESIVAS KM. 199+778
600.0 OBRAS DE ARTE Y DRENAJE
612.A ENCOFRADO Y DESENCOFRADO PARA OBRAS DE ARTE

En la progresiva Km 199+778 se realiza el encofrado de muro de concreto ciclópeo en el lado derecho de la vía. Se utiliza herramientas menores, trabajan: 1 capataz, 3 obreros

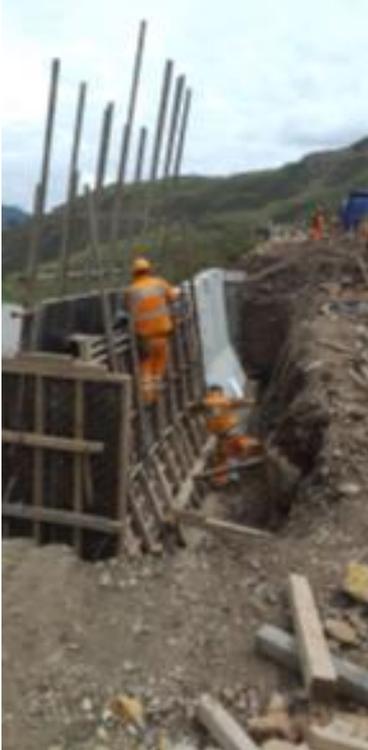
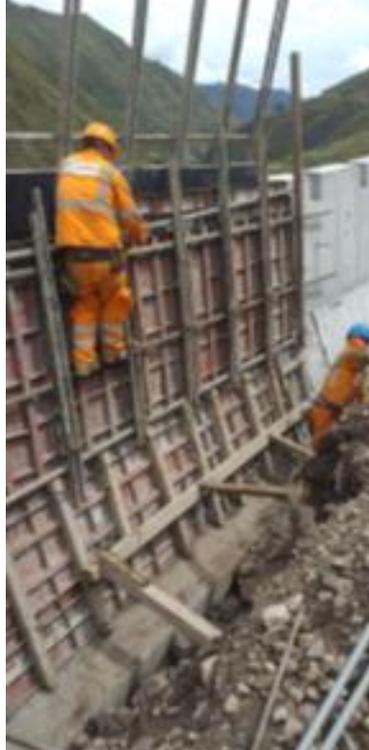
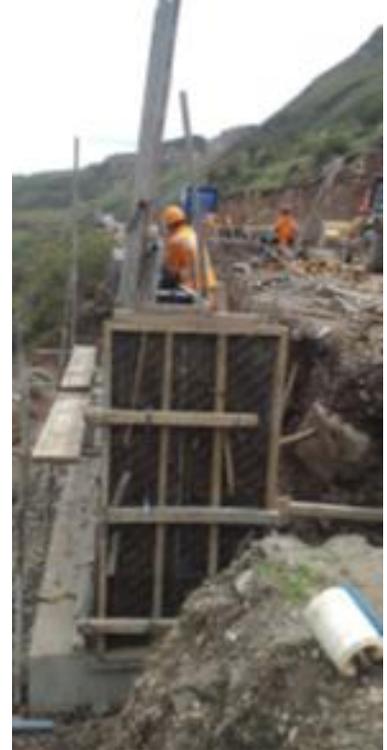
PROGRESIVAS KM. 199+450
600.0 OBRAS DE ARTE Y DRENAJE
612.A ENCOFRADO Y DESENCOFRADO PARA OBRAS DE ARTE

En la progresiva Km. 199+450 se realiza el encofrado de muro de concreto ciclópeo en el lado derecho de la vía. Se utiliza herramientas menores, trabajan: 1 capataz, 4 obreros

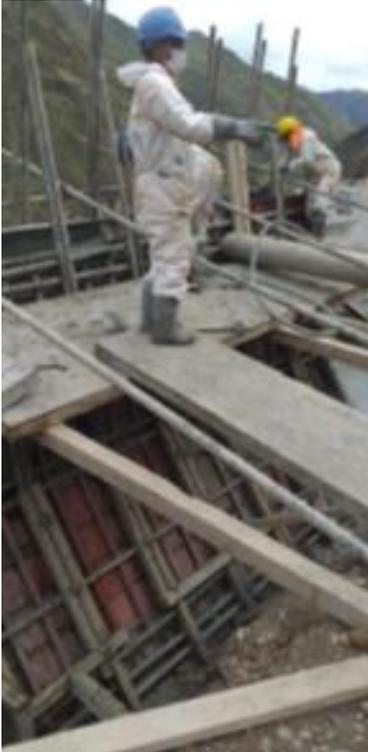
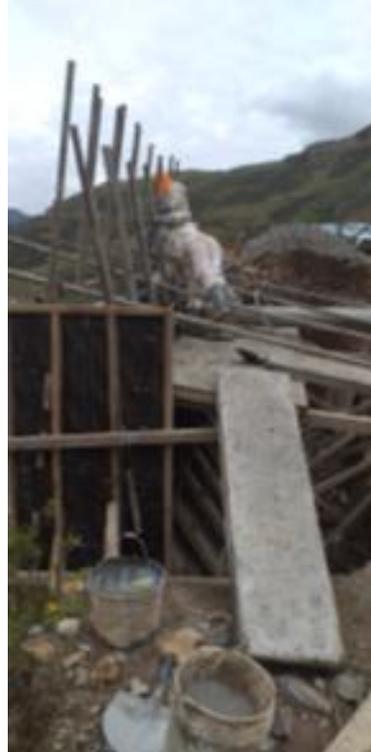
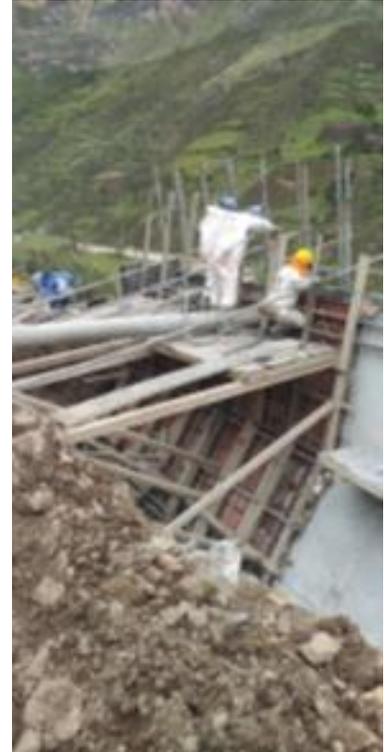
PROGRESIVAS KM. 199+380 a 199+385
600.0 OBRAS DE ARTE Y DRENAJE
612.A ENCOFRADO Y DESENCOFRADO PARA OBRAS DE ARTE
610.E1 CONCRETO CICLOPEO (F'C= 175 kg/cm² + 30 % P.M.)

En las progresivas km. 199+380 a km. 199+385 se verifica el vaciado de muro de concreto ciclopeo, Se utilizo un camion mixer, 2 vibradores de concreto y herramientas menores, trabajan: 1 capataz, 3 obreros, 1 operador de mixer, 2 vigias.

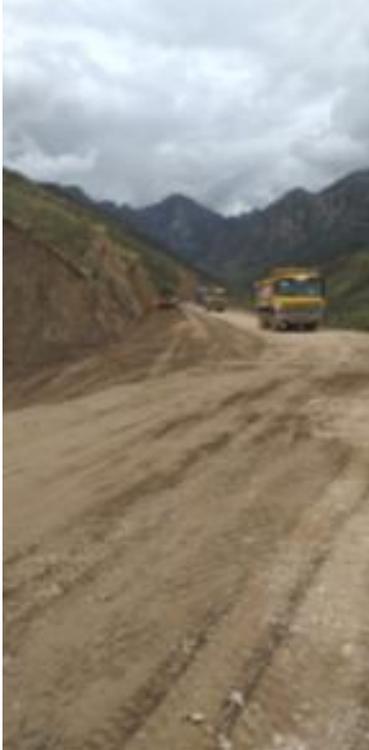
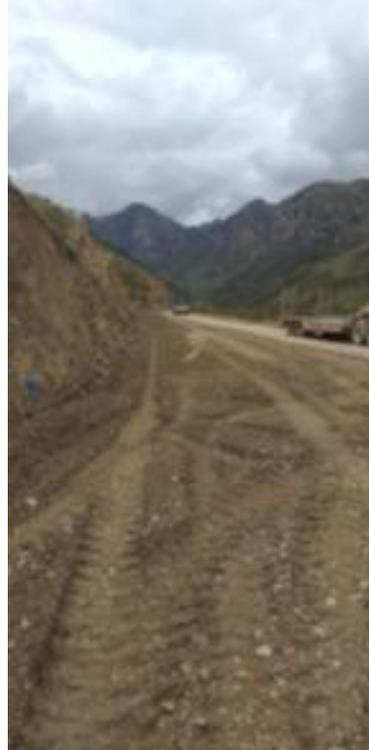
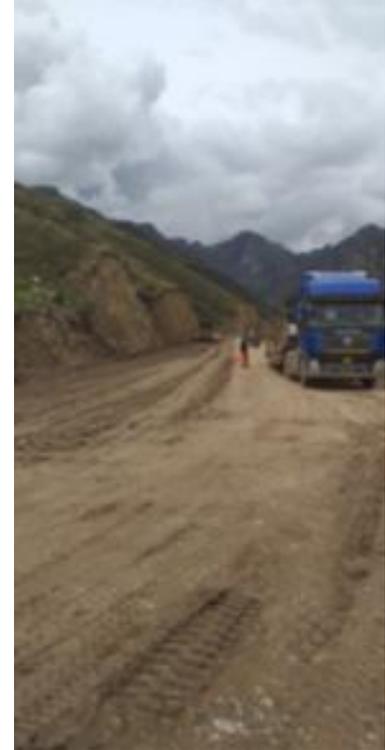
PROGRESIVA KM. 197+380 Y KM. 197+440
200.0 MOVIMIENTO DE TIERRAS
210.A CONFORMACION DE TERRAPLENES

En la progresiva Km. 197+380 a Km. 197+440 se realiza la conformación de terraplenes. Se utiliza una motoniveladora, 1 vibro compactadora, trabajan: 1 capataz, 2 operadores, 3 obreros, 2 vigías

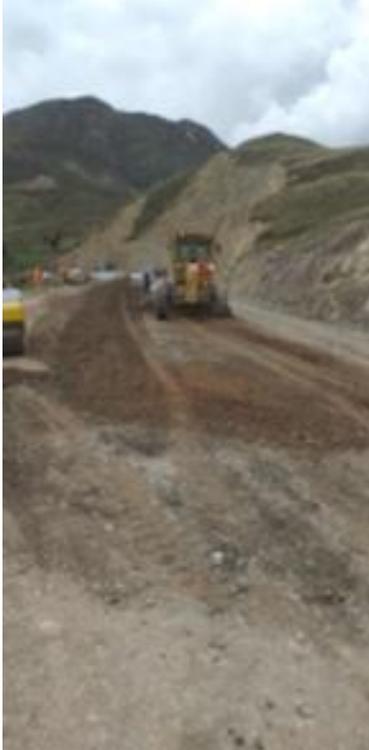
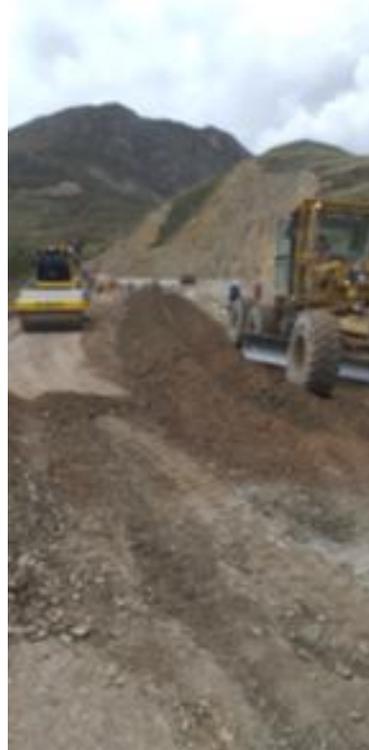
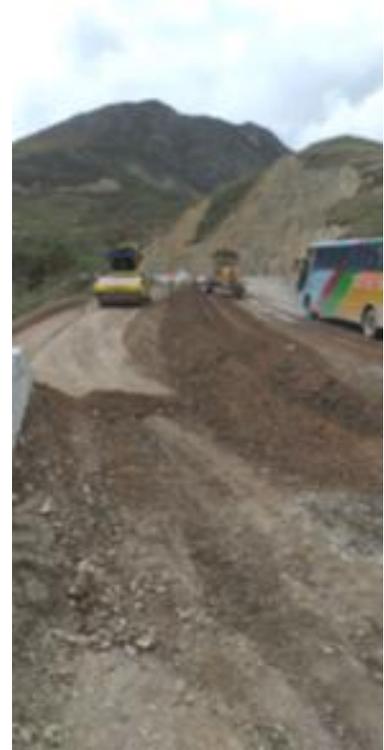
PROGRESIVA KM. 197+200 A KM. 197+240
200.0 MOVIMIENTO DE TIERRA
210.B RELLENO LATERAL DE BERMA

En la progresiva Km. 197+200 a km. 197+240 se continua con la construcción de banqueteta en el lado derecho de la via, Se utiliza una excavadora de oruga . trabajan 1 capataz, 1 operador 2 obreros

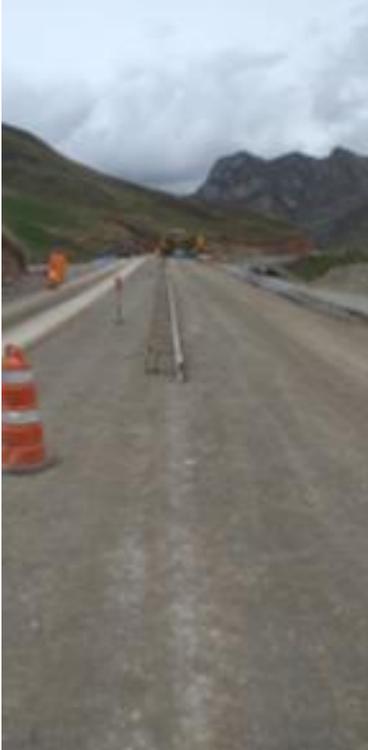
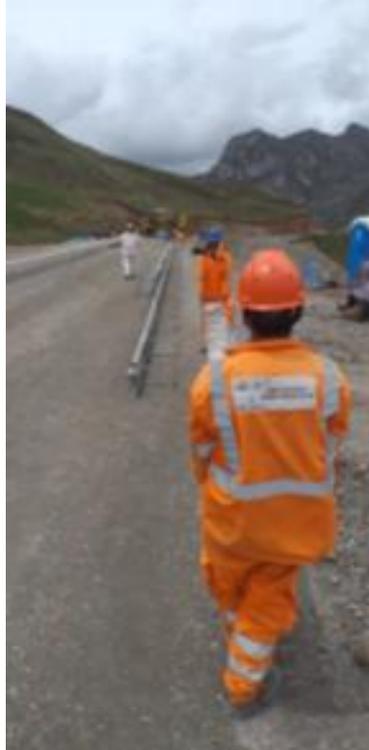
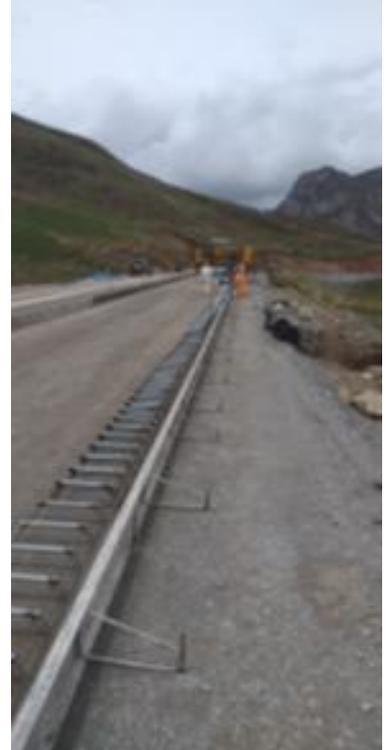
PROGRESIVA KM. 195+640 al KM. 195+720
500.0 PAVIMENTOS DE CONCRETO HIDRAULICO
501.B PAVIMENTO DE CONCRETO HIDRAULICO S'S= 45 KG/CM2 (MANUAL)
612.C ENCOFRADO Y DESENCOFRADO PARA PAVIMENTOS

En las progresiva Km. 195+640 al Km. 195+720 se realiza el encofrado en el lado izquierdo de la vía para la construcción de pavimento de concreto el cual se realizara la construcción de forma manual. Se utiliza herramientas menores, trabajan: 1 capataz, 4 obreros

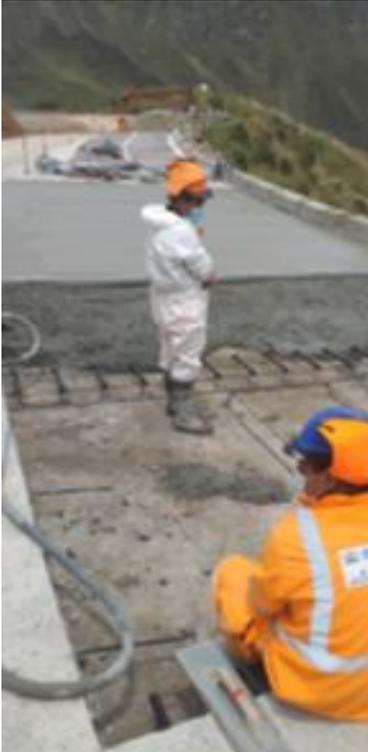
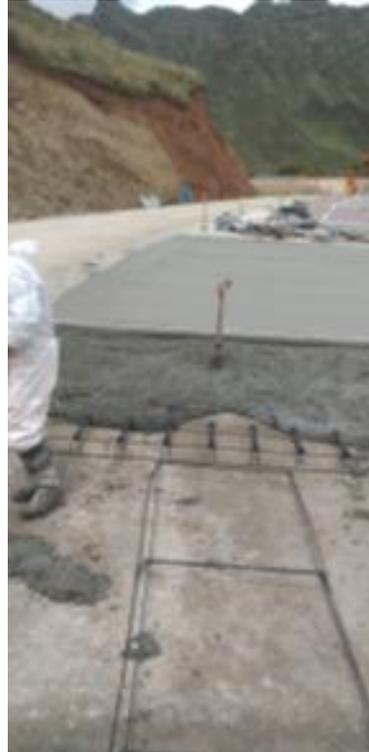
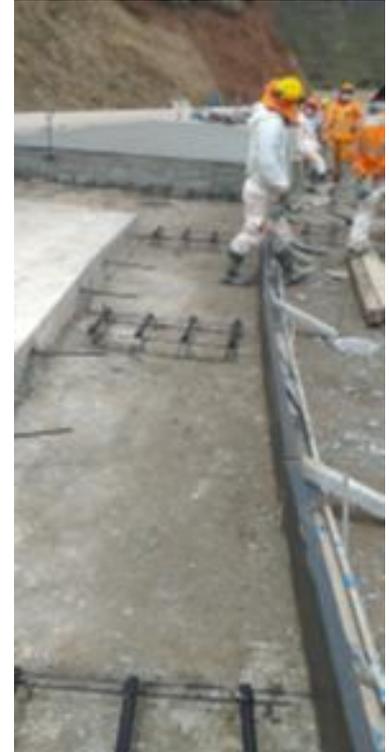
PROGRESIVA KM. 195+476 al KM. 195+492.70
500,0 PAVIMENTOS DE CONCRETO HIDRAULICO
501.B PAVIMENTO DE CONCRETO HIDRAULICO S'S= 45 KG/CM2 (MANUAL)

En las progresivas Km. 195+476 a Km. 195+492.7 se realiza el encofrado y el vaciado del lado izquierdo de la vía, para la construcción manual de pavimentos de concreto hidráulico. Se utiliza dos camiones mixer y equipo menor, trabajan: 1 capataz, 2 operadores de mixer, 12 obreros, 2 vigía

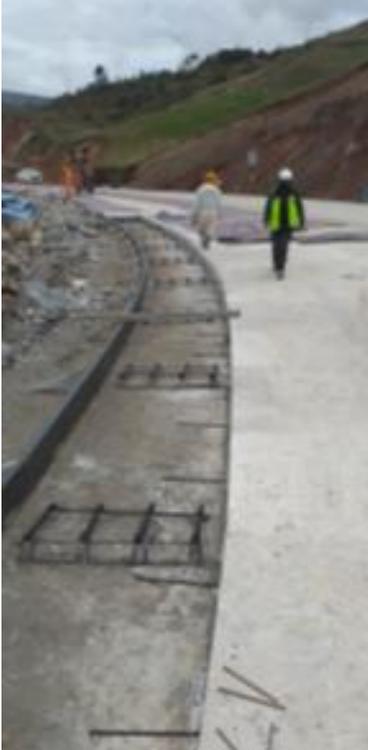
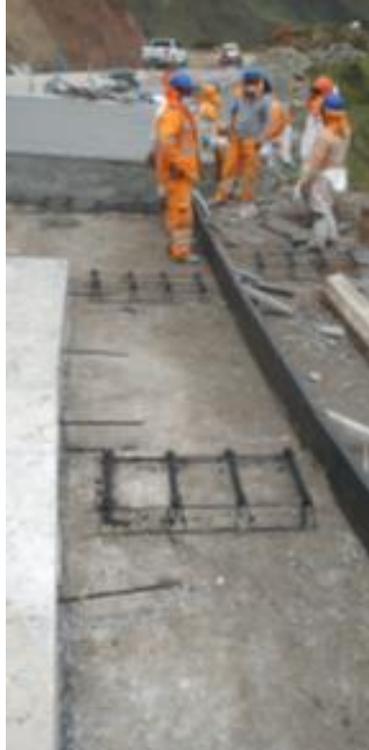
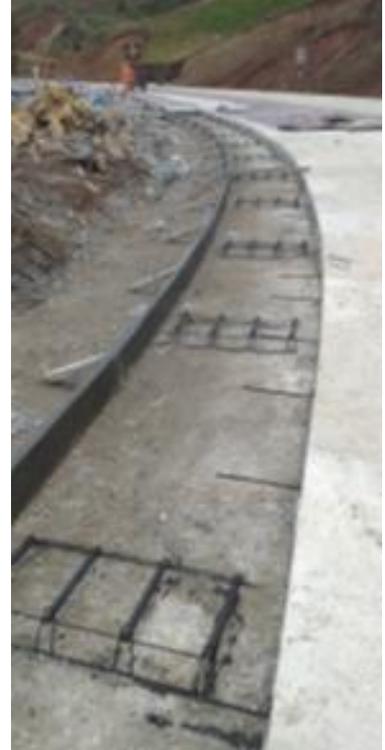
PROGRESIVA KM. 195+492.70 al KM. 195+525
500.0 PAVIMENTOS DE CONCRETO HIDRAULICO
501.B PAVIMENTO DE CONCRETO HIDRAULICO S'S= 45 KG/CM2 (MANUAL)
612.C ENCOFRADO Y DESENCOFRADO PARA PAVIMENTOS

En las progresiva Km. 195+492.70 al Km. 195+525 se realiza el encofrado del sobreaño (lado izquierdo de la vía) para la construcción de pavimento de concreto el cual se realizara la construcción de forma manual. Se utiliza herramientas menores, trabajan: 1 capataz, 4 obreros

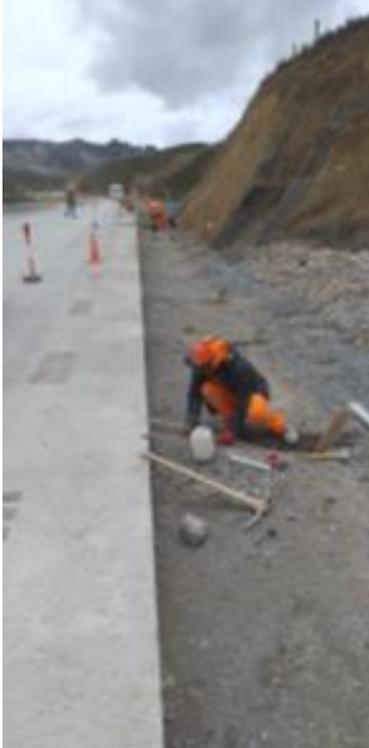
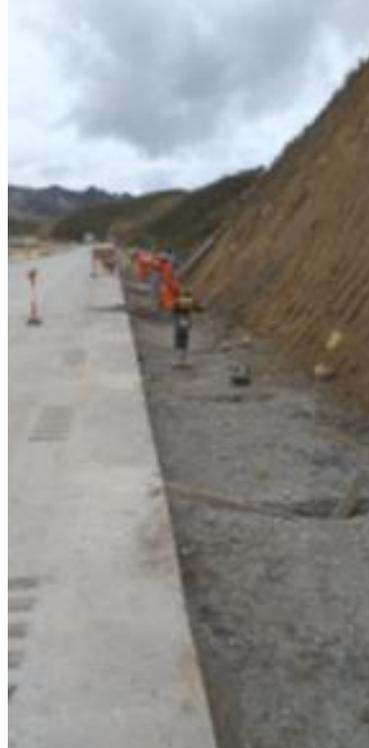
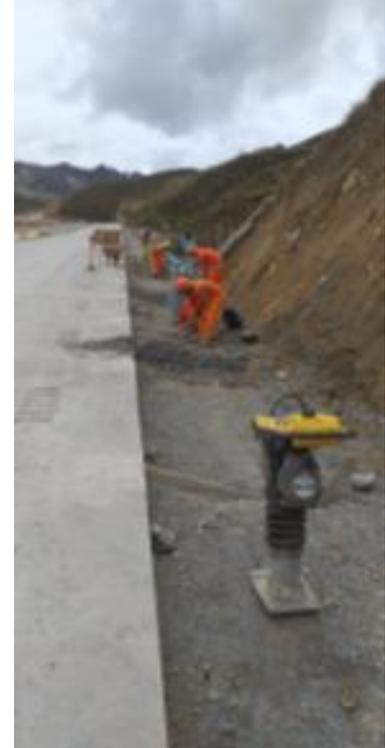
PROGRESIVA KM. 190+565 a 190+629
600.0 OBRAS DE ARTE Y DRENAJE
635.A CUNETAS REVESTIDAS TRIANGULAR TIPO I

En las progresivas Km. 190+565 a km. 190+629 se realiza la excavación para la construcción de cunetas revestidas de concreto triangulares tipo I. en el lado derecho de la vía, se utiliza herramientas menores , trabajan: 1 capataz, 3 obreros

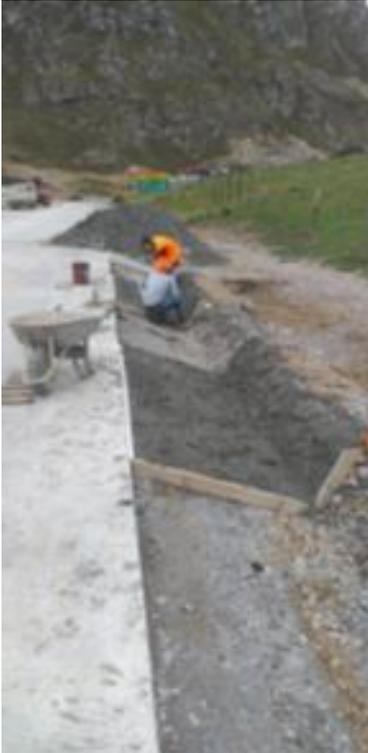
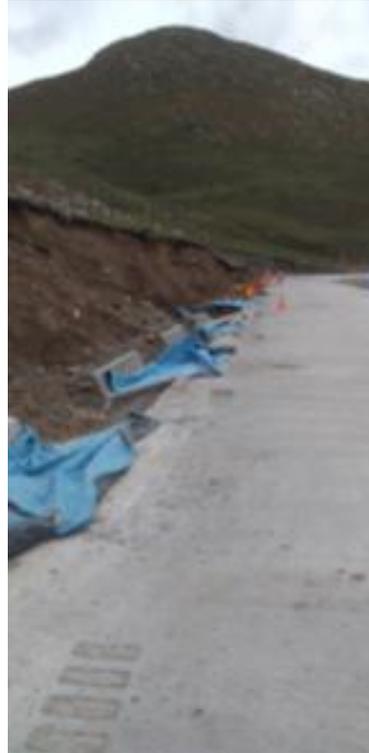
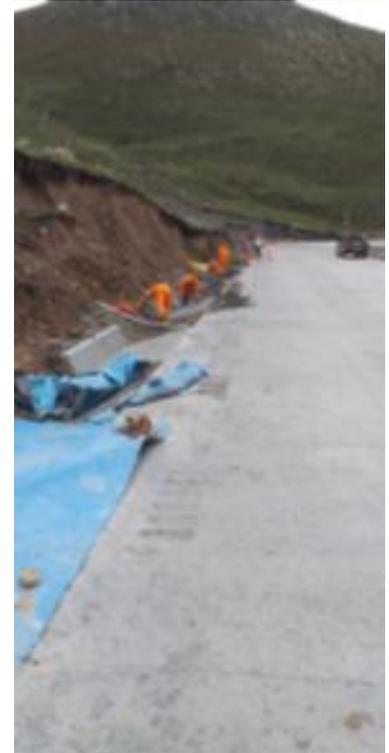
PROGRESIVA KM. 187+800 a 187+920
600.0 OBRAS DE ARTE Y DRENAJE
635.A CUNETAS REVESTIDAS TRIANGULAR TIPO I

En las progresivas Km. 187+800 a km. 187+920 se continua con la construcción de cunetas revestidas de concreto triangulares tipo I. en el lado derecho de la vía, se utiliza herramientas menores , trabajan: 1 capataz, 6 obreros

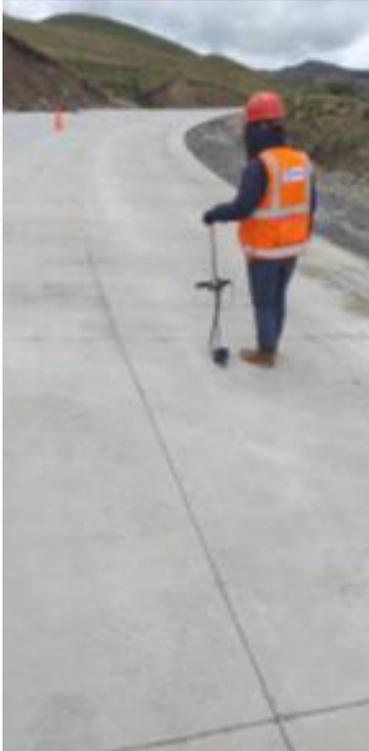
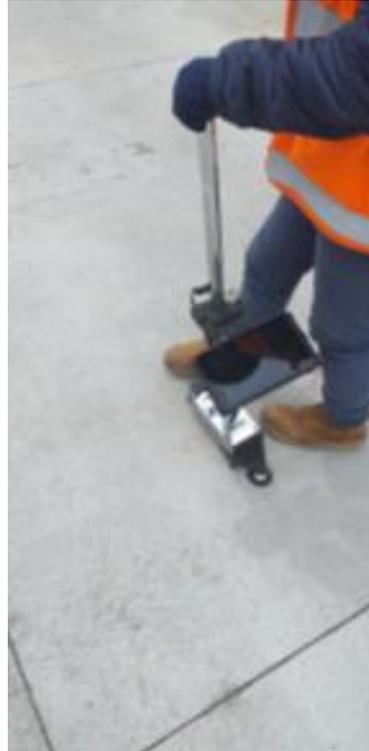
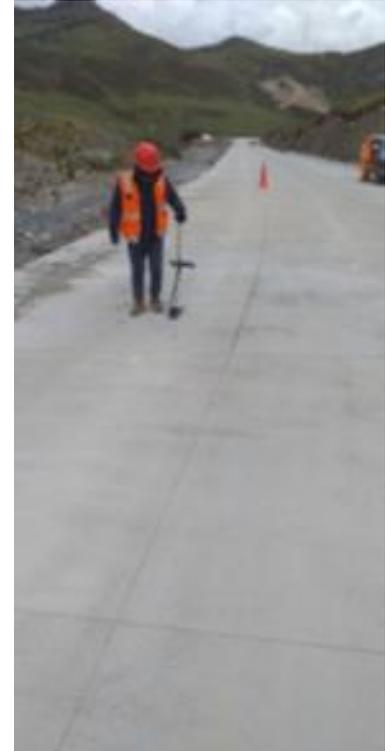
PROGRESIVA KM. 186+440 li
CONTROL DE CALIDAD EN EL PAVIMENTO DE CONCRETO EJECUTADO: ENSAYO
CON PERFILOMETRO DIXTI

En la progresiva Km. 186+440 en el lado izquierdo de la vía se realiza la utilización del PERFILOMETRO DIXTI para la determinación del IRI del pavimento ejecutado. Se realiza esta actividad en dos lados. trabajan: 1 Técnico 2 obreros.

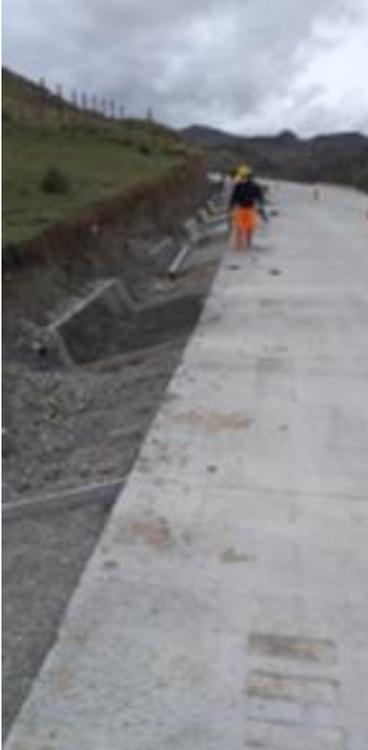
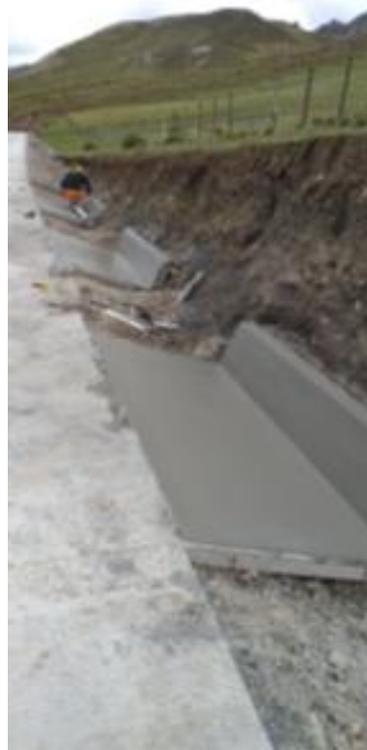
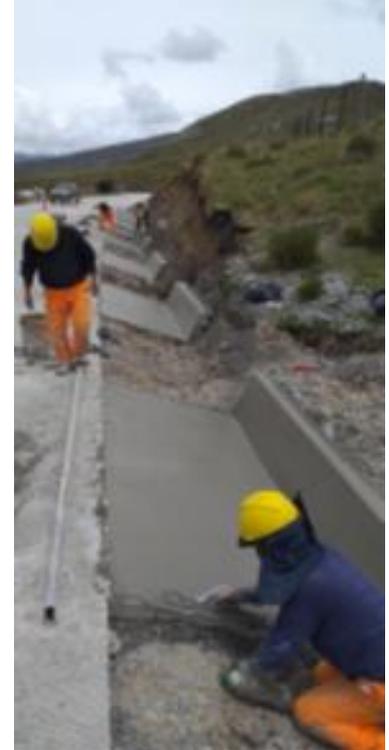
PROGRESIVA KM. 186+100 a 186+180
600.0 OBRAS DE ARTE Y DRENAJE
635.A CUNETAS REVESTIDAS TRIANGULAR TIPO I

En las progresivas Km. 186+100 a km. 186+180 se continua con la construcción de cunetas revestidas de concreto triangulares tipo I. en el lado derecho de la vía, se utiliza herramientas menores , trabajan: 1 capataz, 4 obreros

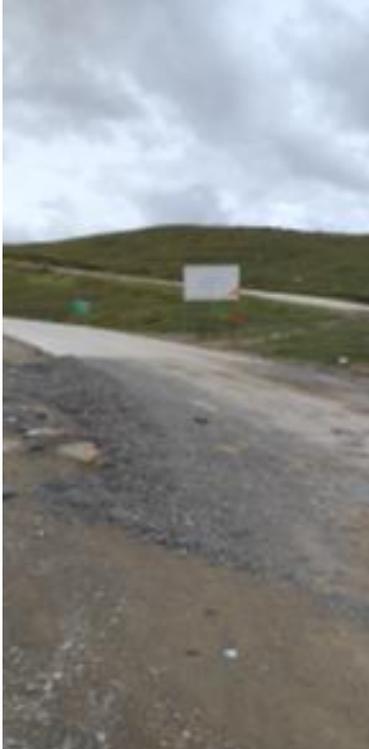
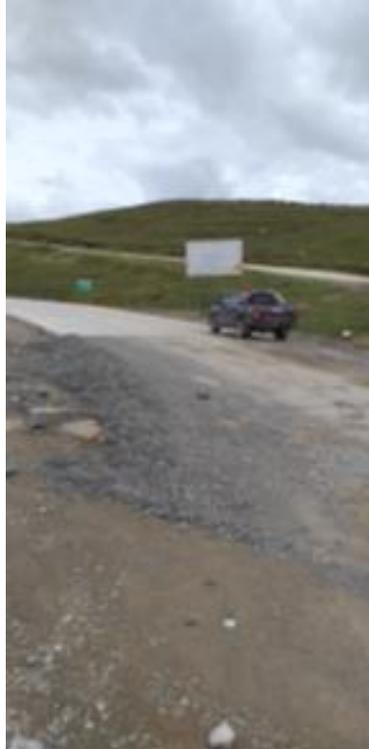
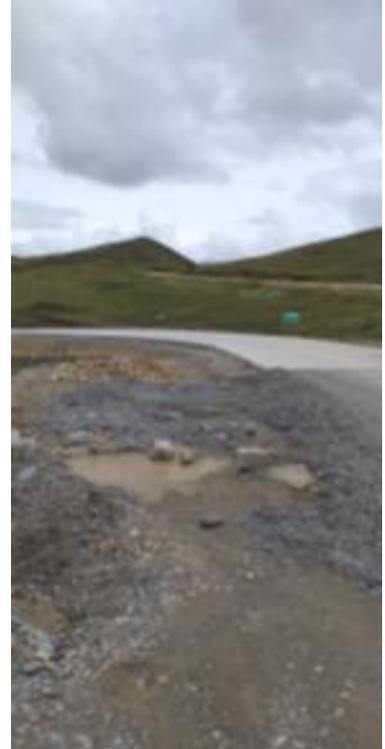
PROGRESIVA KM. 181+000

En la progresiva Km. 181+000 se realiza nuevamente visita de monitoreo al inicio del tramo II, donde se verifica que no se esta realizando ninguna actividad en este sector

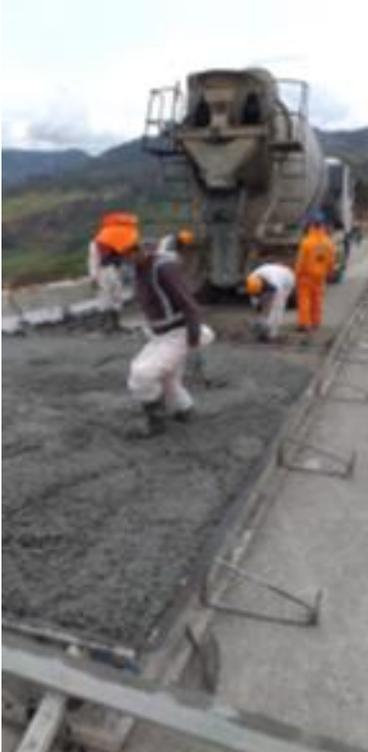
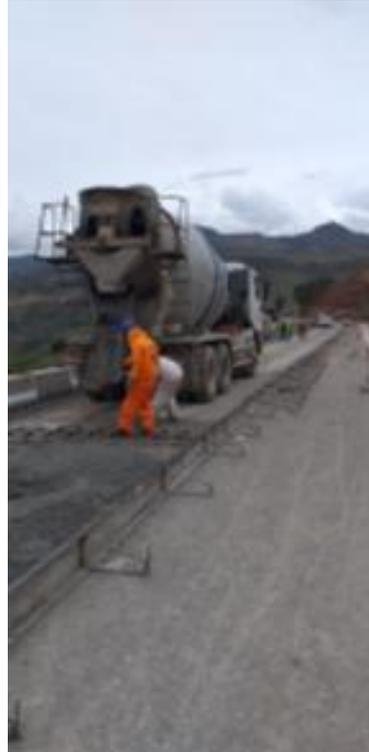
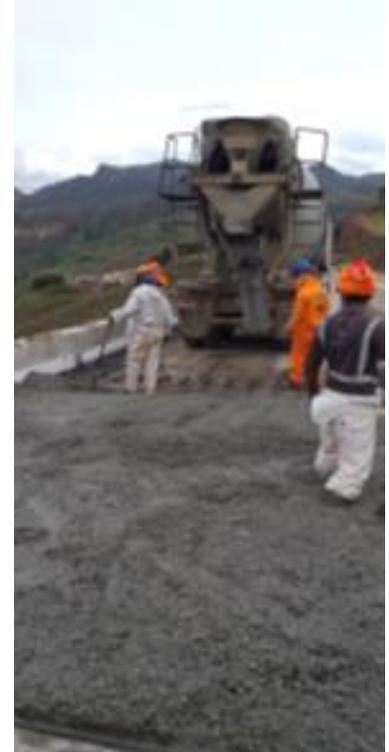
PROGRESIVA KM. 195+830 a km. 195+900
500,0 PAVIMENTOS DE CONCRETO HIDRAULICO
501.B PAVIMENTO DE CONCRETO HIDRAULICO S'S= 45 KG/CM2 (MANUAL

En las progresivas Km. 195+830 a Km. 195+900 se realiza el encofrado y el vaciado del lado izquierdo de la vía, para la construcción manual de pavimentos de concreto hidráulico. Se utiliza dos camiones mixer y equipo menor, trabajan: 1 capataz, 2 operadores de mixer, 12 obreros, 2 vigía

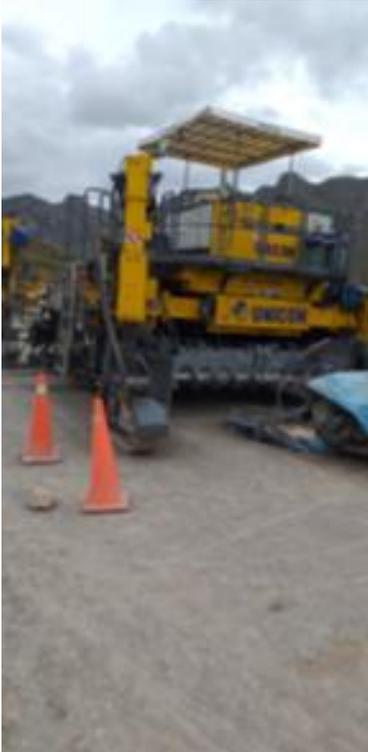
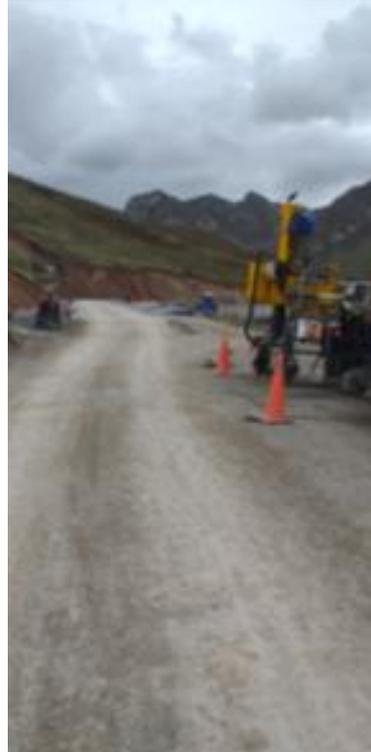
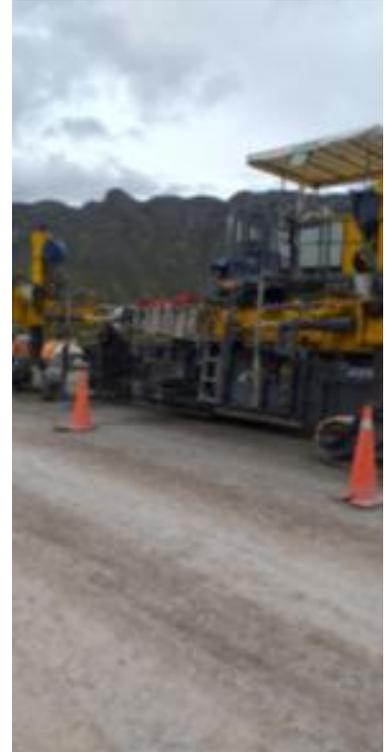
PROGRESIVA KM. 195+820

En la progresiva KM. 195+820 las actividades de pavimentación con pavimentadora en este sector están paralizadas. la pavimentadora esta estacionada en el lado izquierdo de la vía. En la zona alta solo se están realizando actividades de pavimentación de forma manual.
