## BITACORA ELECTRÓNICA DE OBRA

| <b>Confirma Bitacora:</b><br>Si | <b>Nro Informe:</b><br>281 | <b>Fecha Informe:</b><br>20-12-2021 | <b>Nombre De La Obra:</b><br>Carretera Oyon - Ambo,<br>Tramo I: Oyon - Desvío Cerro de Pasco | <b>Personal Encargado:</b><br>LUZMILA GUERRA MOTTA |
| <b>Asunto:</b><br>MEJORAMIENTO DE LA CARRETERA OYON - AMBO TRAMO 1: OYON DV. CERRO DE PASCO | | | | |

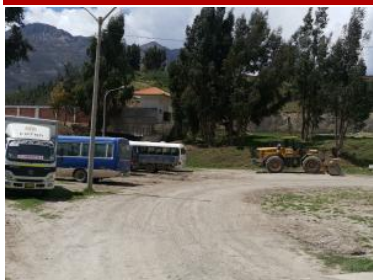
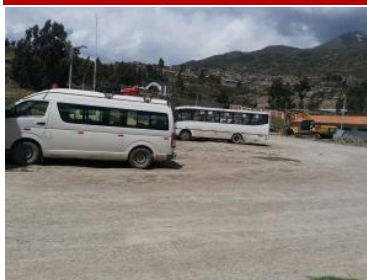
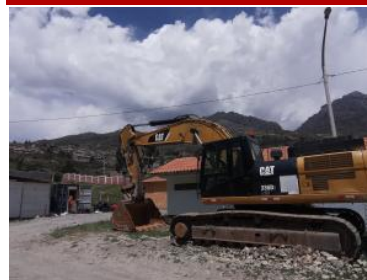
CAMPAMENTO URPAY - CVA  
Progresiva: km 0+000 – Localidad de Oyón

Se verifica algunos equipos en standby, entre otros:

1 excavadora sobre oruga

1 Camión furgón

1 Cargador Frontal

3 Coaster

1 Minivan

5 Camionetas 4X4

1 Camión Baranda

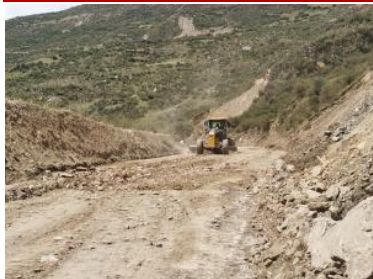
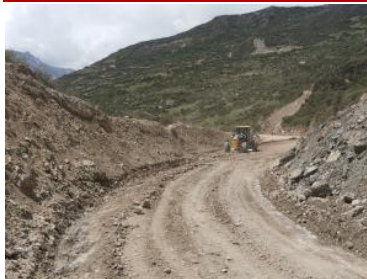
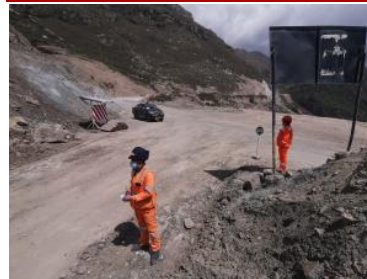
MANTENIMIENTO DE TRÁNSITO Y SEGURIDAD VIAL  
Progresiva: km 139+064 al km 138+000 aproximadamente

Personal aproximado verificado en campo: 1 Capataz, 1 Oficial y 2 Vigía.  
Equipos aproximados verificados en campo: 1 Motoniveladora.
