## BITACORA ELECTRÓNICA DE OBRA

| <b>Confirma Bitacora:</b><br>Si | <b>Nro Informe:</b><br>0021 | <b>Fecha Informe:</b><br>09-02-2022 | <b>Nombre De La Obra:</b><br>Carretera Oyon - Ambo,<br>Tramo I: Oyon - Desvío Cerro de Pasco | | <b>Personal Encargado:</b><br>BORIS WALTER AYLLÓN<br>CARCELÉN |
| <p>NUMERO DE INFORME : 00021<br/>CONTRATO DE OBRA: No. 073-2018-MTC/ 20 de fecha 17/07/2018<br/>EMPRESA CONTRATISTA: CONSORCIO VIAL AMBO ( CONSTRUCTORA SANTA FE LTDA SUCURSAL DEL PERU, GRINOR S.A. SUCURSAL DEL PERU Y J E CONSTRUCCIONES GENERALES S.A)<br/>OBRA: MEJORAMIENTO DE LA CARRETERA OYON - AMBO TRAMO I: OYON - DESVIO CERRO DE PASCO- VIA PRINCIPAL KM. 134+977.92 AL KM. 181+000 Y RAMAL KM. 136+780 A KM. 139+698.19<br/>TRAMO 1 Vía principal : Progresiva km. 134+977.92 al Km. 181+000 ; Ramal: Progresiva Km. 136+780 a Km. 139+698.19<br/>SUSPENSIÓN DE LAS LABORES EN LA OBRA EN CAMPO POR LLUVIAS CONSTANTES A PARTIR DEL DIA 22-12-2021 AL 21-03-2022 SE HA TRAMITADO LA SUSPENSIÓN DE OBRA MEDIANTE ADENDA No. 7, SOLO SE REALIZAN ACTIVIDADES DE MANTENIMIENTO Y SEGURIDAD VIAL DESDE EL DIA 23-12-2021 A LA ACTUALIDAD, CONTINUAN LAS LLUVIAS EN EL SECTOR EN HORAS DE LA TARDE Y NOCHE. ACTUALMENTE SE

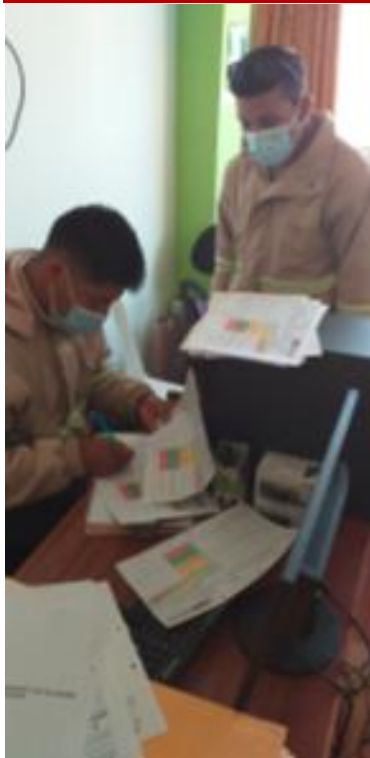
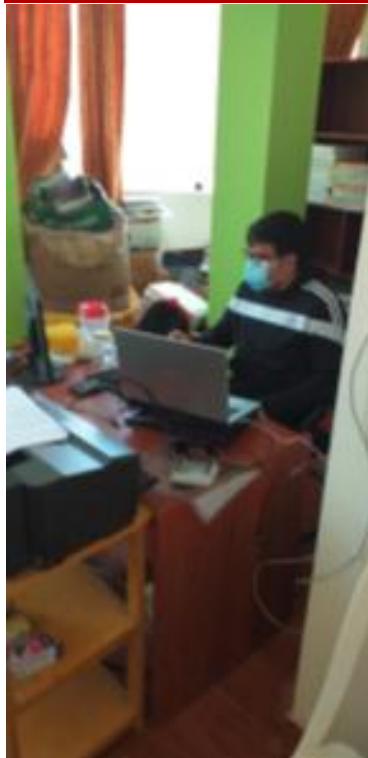
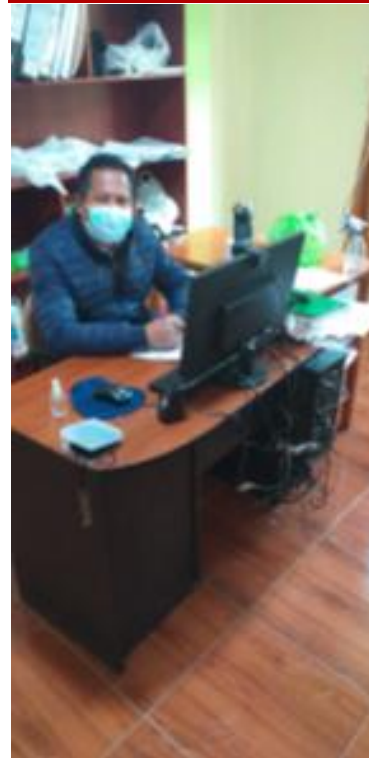
POBLADO DE OYON

VISITA DE MONITOREO A LAS OFICINAS DE LA SUPERVISION: VERIFICACION DE RECURSOS

En el poblado de Oyón se ubica las oficinas de la Supervisión, donde se verifica los recursos existentes de la supervisión. laboran : Jefe de Supervisión , un cadista, un tecnico, 1 administradora y un conductor con camioneta.

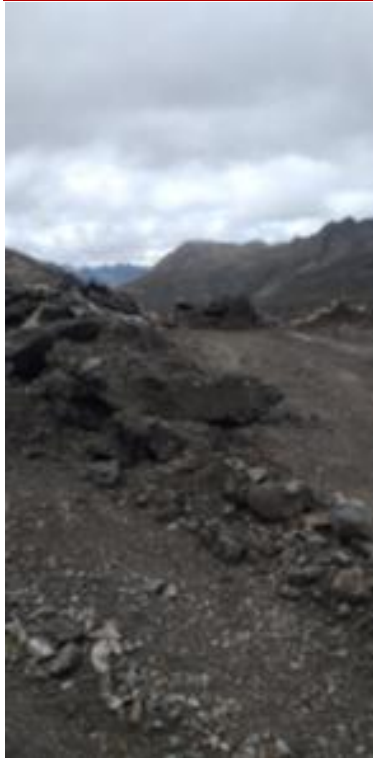
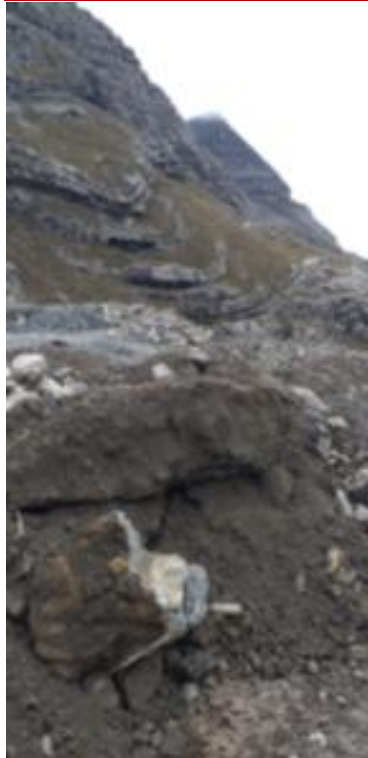
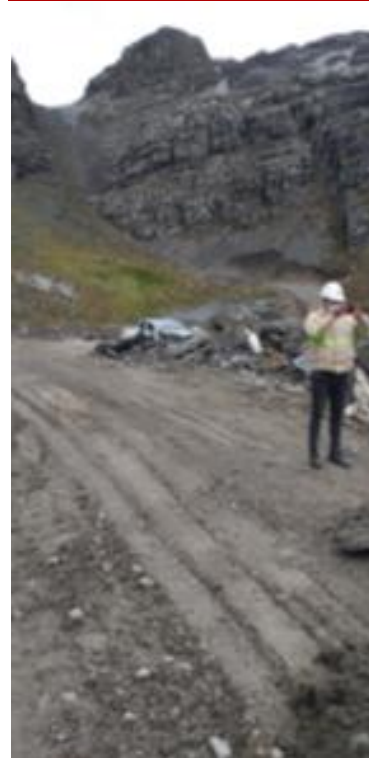
PROGRESIVA : KM. 162+750

VISITA DE MONITOREO AL TRAMOM I: AREA AUXILIAR DME No. 8

En la progresiva Km. 162+750 se realiza visita de monitoreo al área auxiliar DME NO. 8 , que tiene un acceso de 800m aproximado de longitud, En este lugar se esta depositando los materiales desechables producto de las limpiezas de las bermas, alcantarillas, cunetas y pavimento.

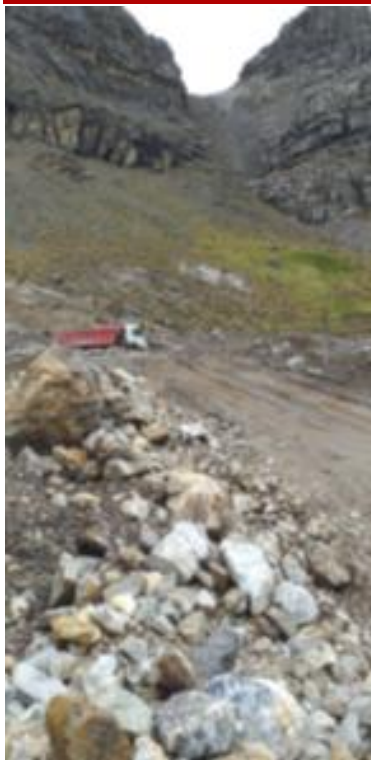
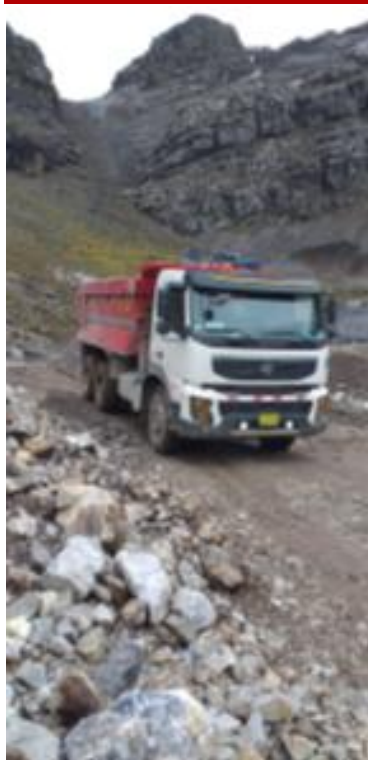
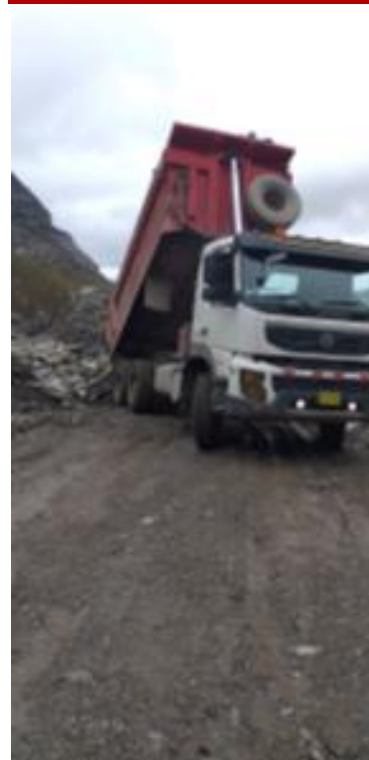
PROGRESIVA : KM. 162+750 VISITA DE MONITOREO AL TRAMO I: AREA AUXILIAR  
DME No. 8 TRANSPORTE Y BOTE DE MATERIAL DESECHABLE

En la progresiva Km. 162+750 se ubica el DME No. 8 Se visita este lugar, donde se esta realizando la deposición de materiales desechables desde los sitios de mantenimiento y limpieza. Se utiliza 2 volquetes , trabajan: 1 capataz, 2 conductores, 2 obreros.

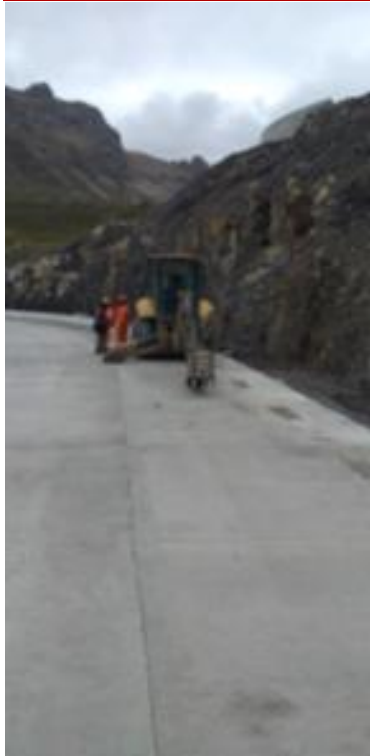
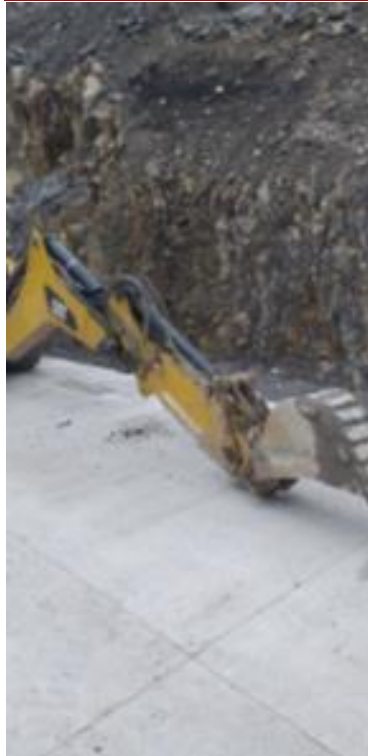
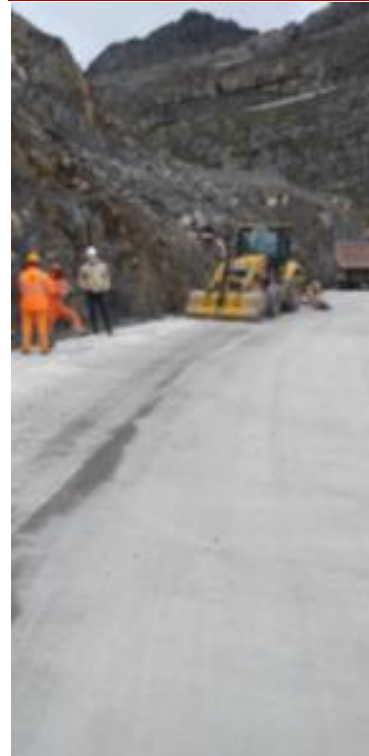
PROGRESIVA KM. 161+800

VISITA DE MONITOREO AL TRAMO I: LIMPIEZA DE BERMAS

En la progresiva Km. 161+800 Se realiza visita de monitoreo al tramo I, donde se realiza limpieza a las bermas, se utiliza una retroexcavadora , un volquete y herramientas menores, Trabajan: 1 capataz , 1 operador, 1 chofer, 2 obreros y por la Supervisión : 1 técnico y 1 conductor con camioneta 4x4

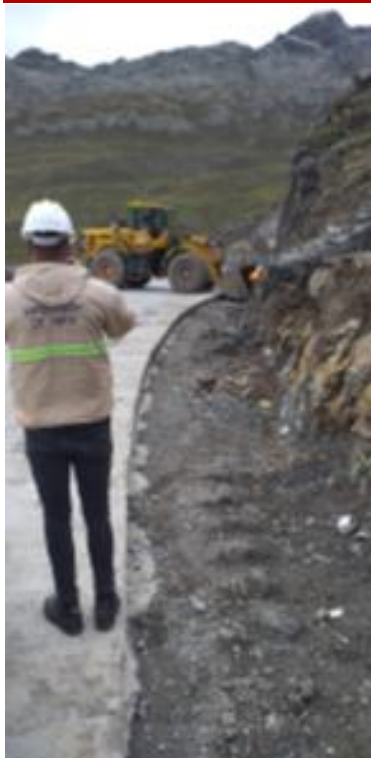
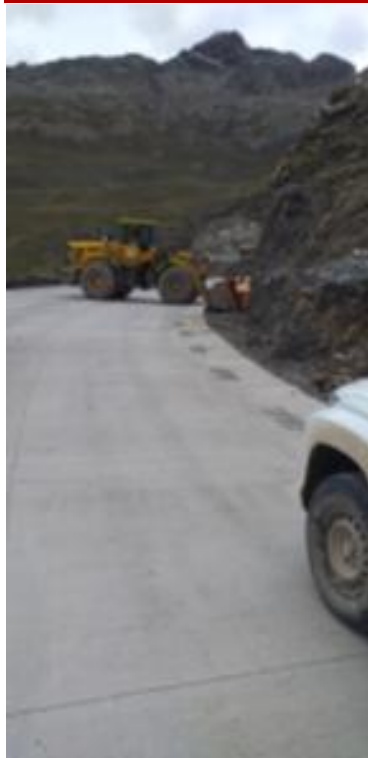
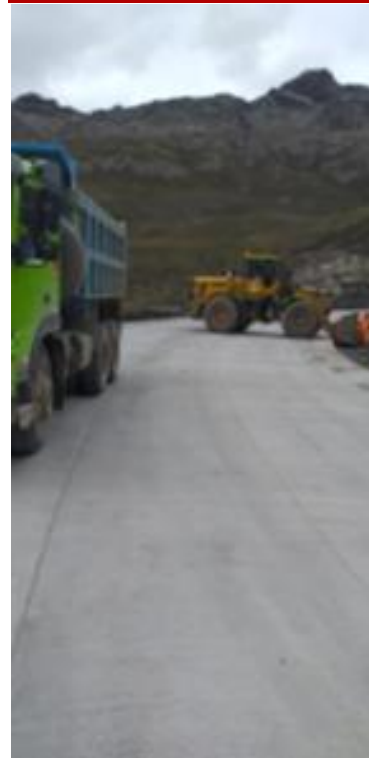
PROGRESIVA KM. 161+100

VISITA DE MONITOREO AL TRAMO I: LIMPIEZA DE BERMAS, ZONA DE CUNETAS Y PIES DE TALUDES

En la progresiva Km. 161+100 se realiza limpieza de bermas en zona de cunetas y pies de taludes, Se utiliza un Cargador Frontal , un volquete y herramientas menores. Trabajan: 1 capataz, 1 operador, 1 chofer, 2 obreros.

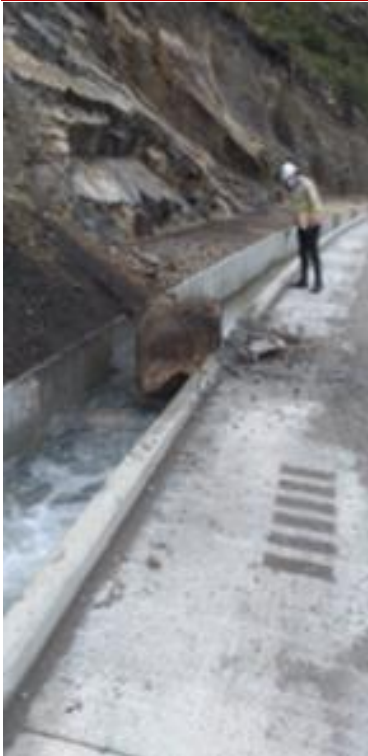
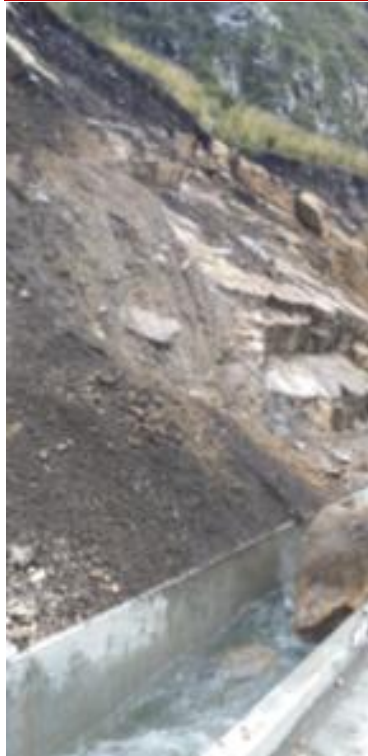
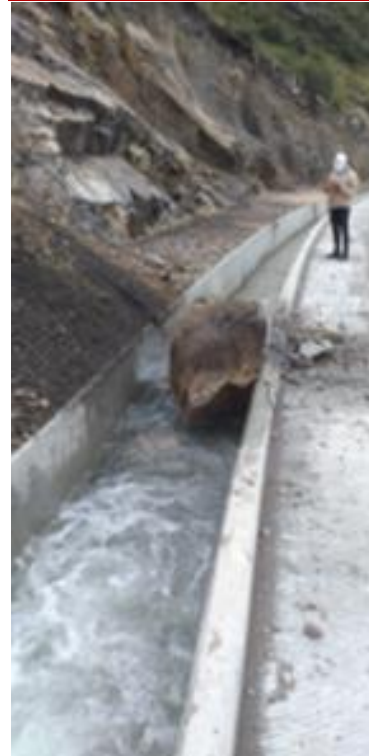
PROGRESIVA KM. 150+490

VISITA DE MONITOREO AL TRAMO I: DERRUMBE (canal rectangular dañado)

En la progresiva Km. 150+490 ha ocurrido un derrumbe de tierra y roca donde han dañado la superficie superior del canal, obstruyendo el canal parcialmente. Se requiere la urgente limpieza y extracción de la roca dentro del canal y la reparación del concreto dañado.

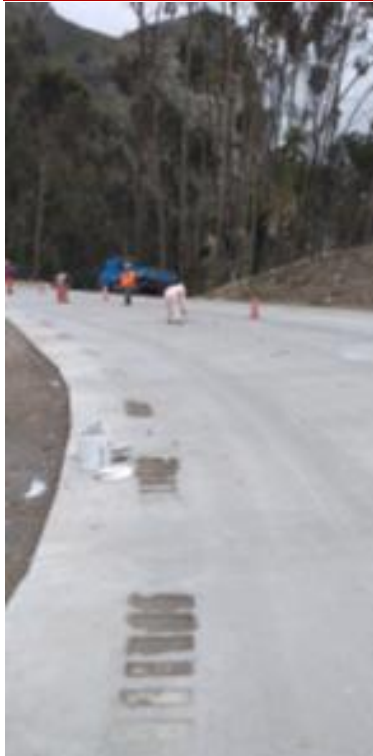
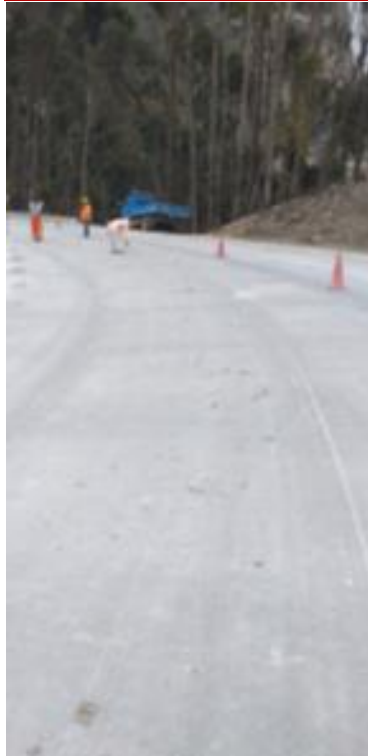
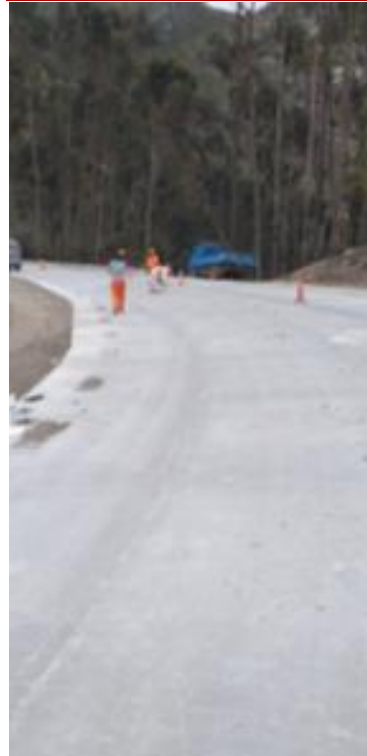
PROGRESIVA KM. 142+800 A KM. 142+880

VISITA DE MONITOREO AL TRAMO I: REPARACION Y LIMPIEZA DE JUNTAS DEL PAVIMENTO DE CONCRETO

En las progresivas Km. 142+800n a Km. 142+880 se realiza la reparación y limpieza de juntas del pavimento de concreto. Se utiliza un soplador y herramientas menores. trabajan: 1 capataz, 2 obreros , 1 operador de equipo menor

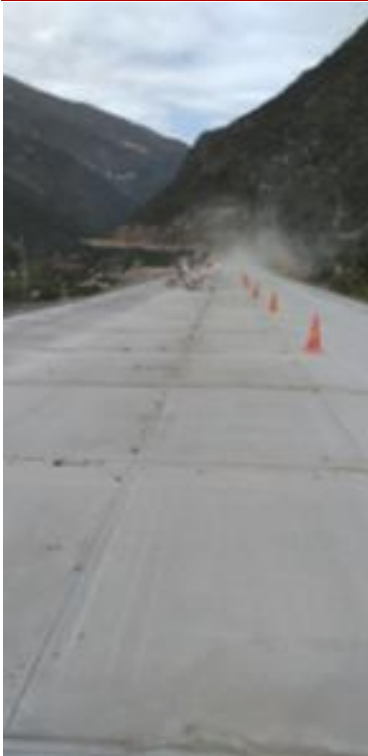
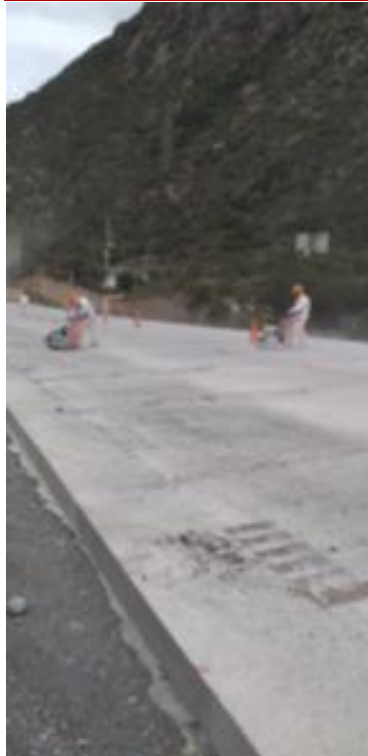
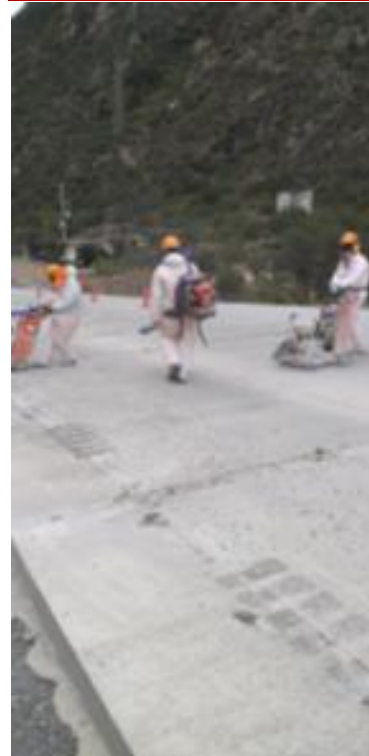
PROGRESIVA KM. 142+220 A KM. 142+400

VISITA DE MONITOREO AL TRAMO I: REPARACION Y LIMPIEZA DE JUNTAS DEL PAVIMENTO DE CONCRETO

En las progresivas Km. 142+220n a Km. 142+400 se realiza la reparación y limpieza de juntas del pavimento de concreto. Se utiliza dos cortadoras, un soplador y herramientas menores. trabajan: 1 capataz, 6 obreros , 3 operadores de equipo menor

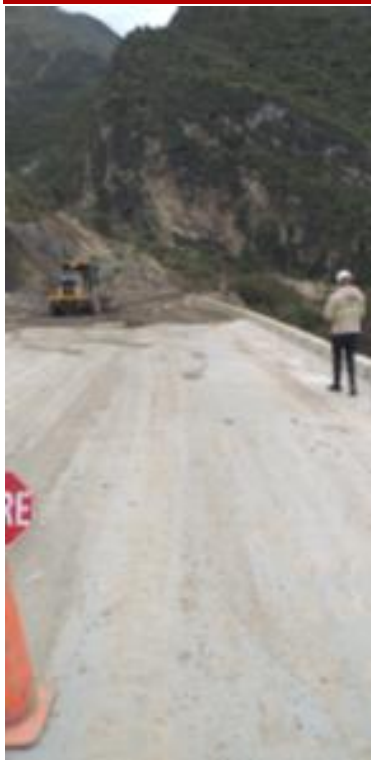
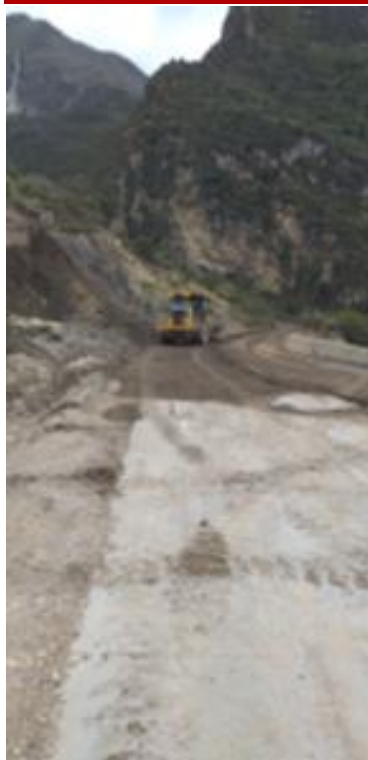
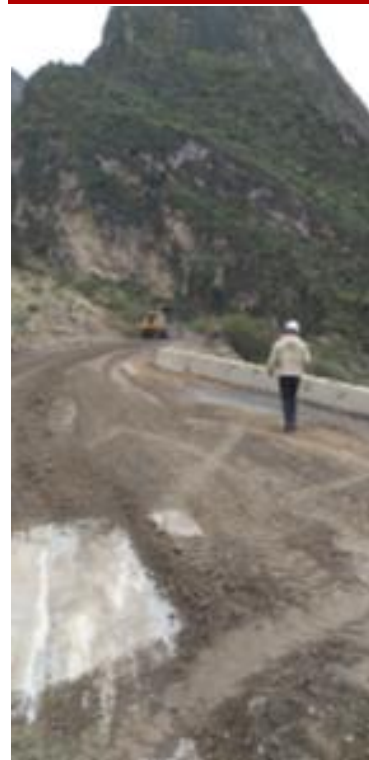
PROGRESIVA KM. 138+190 AL KM. 138+000

VISITA DE MONITOREO AL TRAMO I: MANTENIMIENTO VIAL

En la progresiva Km. 138+190 al Km. 138+000 se realiza visita de monitoreo al tramo I, donde se realiza el mantenimiento vial en la zonas bajas ( se trabaja de forma regresiva) , Se utiliza una motoniveladora, trabajan: 1 capataz, 1 operador, 2 vigías.
