# BITACORA ELECTRÓNICA DE OBRA

Confirma Bitacora:	Nro Informe:	Fecha Informe:	Nombre De La Obra:	Personal Encargado:
Si	N° 016-PVN - MJQY - 2022	03-02-2022	MEJORAMIENTO DE LA CARRETERA HUANUCO-CONOCOCHA, SECTOR: HUANUCO-LA UNION-HUALLANCA, RUTA PE-3N, HUANUCO - LA UNION - HUALLANCA, TR 3	MICHAEL JESUS QUISPE YAURI.

OBRA: MEJORAMIENTO, CONSERVACIÓN POR NIVELES DE SERVICIO Y OPERACIÓN DEL CORREDOR VIAL: HUANUCO – LA UNIÓN – HUALLANCA – DV. ANTAMINA/ EMP. PE-3N (TINGO CHICO) – NUEVAS FLORES – LLATA – ANTAMINA, TRAMO III.

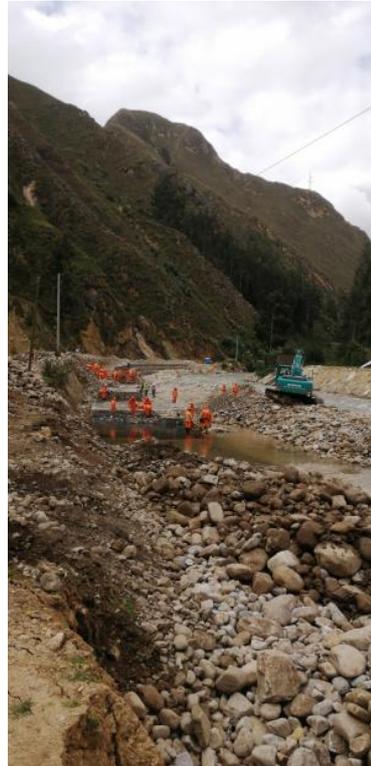
[Ver imagen completa](#)**Foto2:**

PROGRESIVA: KM 132+200

DEFENSA RIBEREÑA

GAVIONES TIPO CAJA

CONSTRUCCIÓN MURO DE GAVIONES

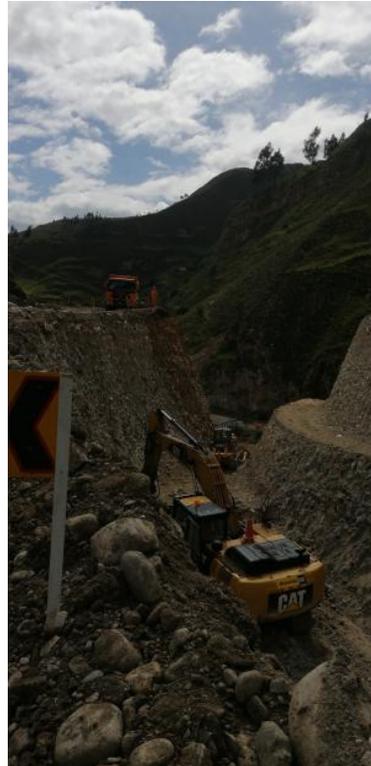
[Ver imagen completa](#)**Foto2:**

PROGRESIVA: KM 140+790

CORTE DE TALUD

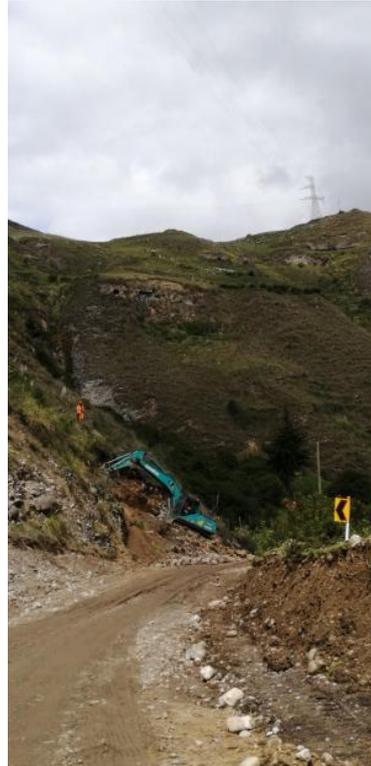
[Ver imagen completa](#)**Foto2:**

PROGRESIVA: KM 141+100

PERFORACIÓN

PERFORACIÓN DE ROCAS CON MAQUINARIAS
