BITACORA ELECTRÓNICA DE OBRA

Confirma Bitacora: Si	Nro Informe: 0031	Fecha Informe: 21-02-2022	Nombre De La Obra: Carretera Oyon - Ambo, Tramo I: Oyon - Desvío Cerro de Pasco	Personal Encargado: BORIS WALTER AYLLÓN CARCELÉN
---------------------------------	-----------------------------	-------------------------------------	---	--

VISITA DE MONITOREO AL TRAMO 1 DESDE POBLADO DE OYON HASTA EL KM. 181+000 (DESVIO CERRO DE PASCO)

Panel Fotográfico de la Bitacora de Obras

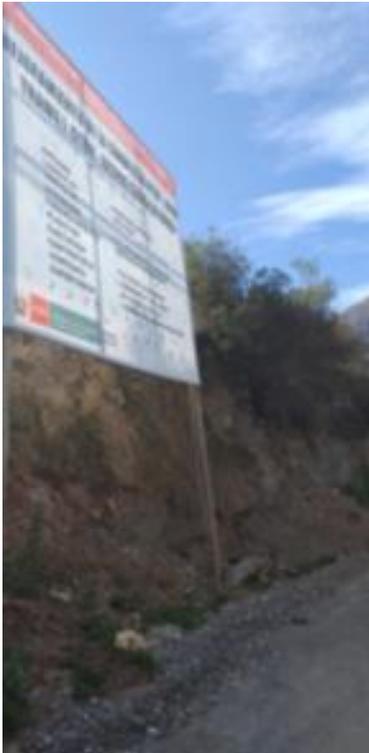
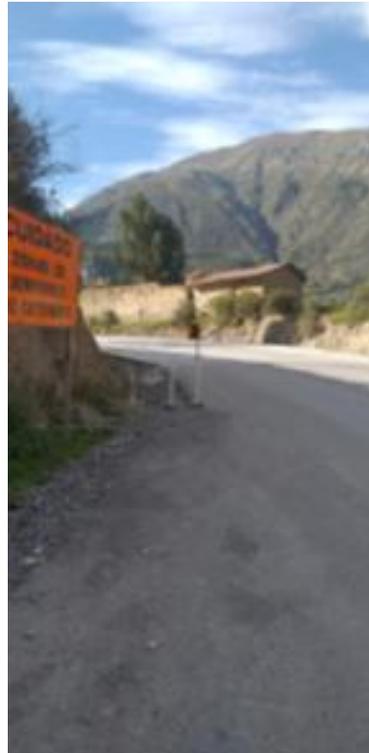
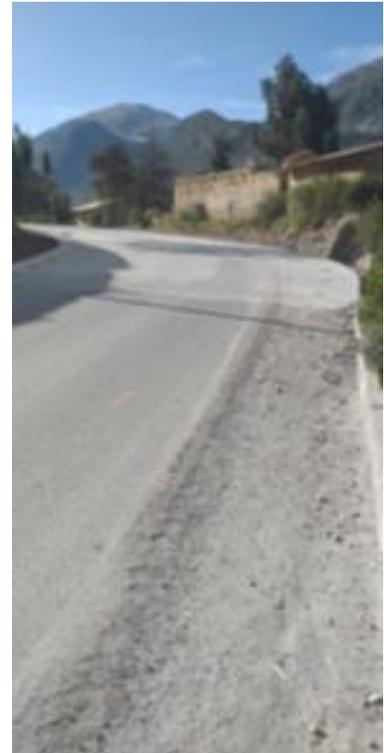
PROGRESIVA KM. 134+800

VISITA DE MONITOREO AL TRAMO I: INICIO DEL TRAMO I (ENTRADA A POBLADO OYON)

En la progresiva Km. 134+800 se realiza visita al inicio del tramo I, donde inicia el pavimento de concreto de la vía principal. No hay actividades en la zona

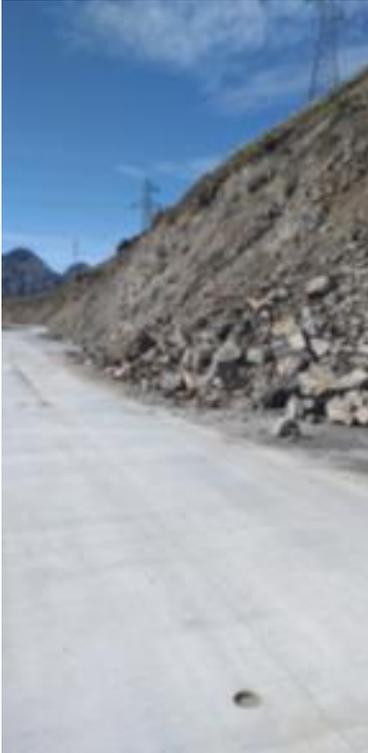
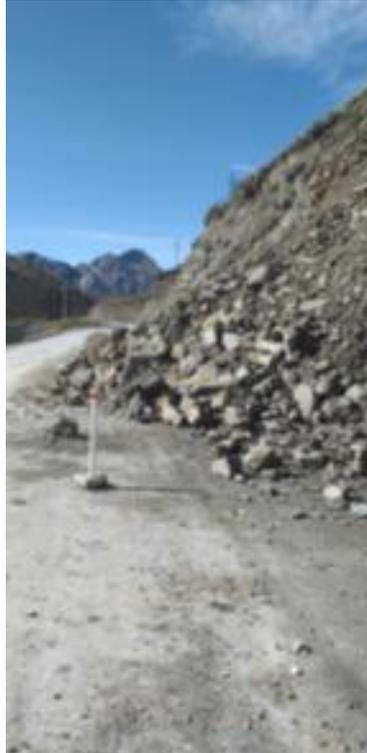
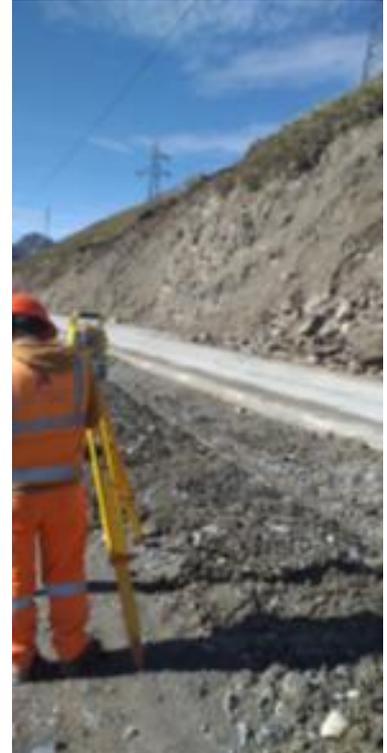
PROGRESIVA KM.160+070

VISITA DE MONITOREO AL TRAMO I: DERRUMBE OCURRIDO

En la progresiva Km. 160+070 se realiza visita de monitoreo al tramo I, donde se verifica la ocurrencia de derrumbe, que abarca el carril izquierdo de la via, esto es motivado a las lluvias ocurridas el dia domingo, se espera el inicio de la remoción del derrumbe.

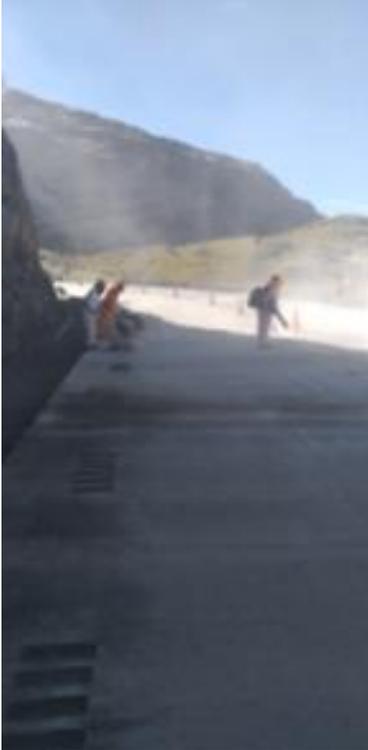
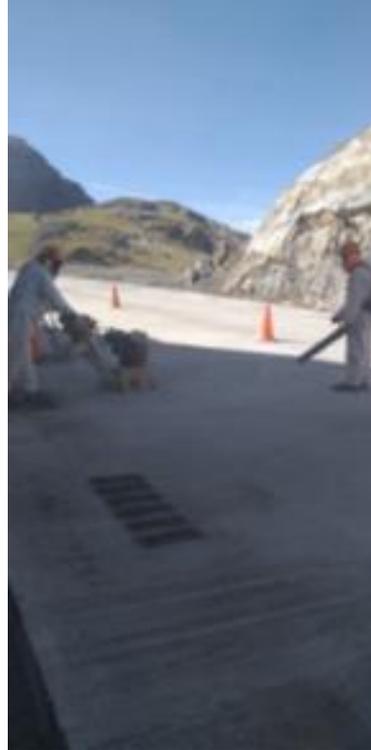
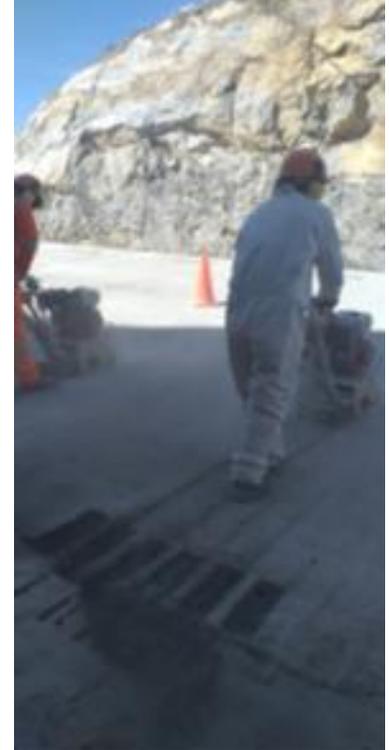
PROGRESIVA KM. 161+040

VISITA DE MONITOREO AL TRAMO I: FRESADO DEL PAVIMENTO DE CONCRETO (RECUPERACION DE MACROTEXTURA)

En la progresiva Km. 161+040 se realiza el fresado del pavimento de concreto hidráulico construido. Se utiliza 2, equipos menores de fresado, un soplador. Trabajan : 1 capataz, 3 operarios

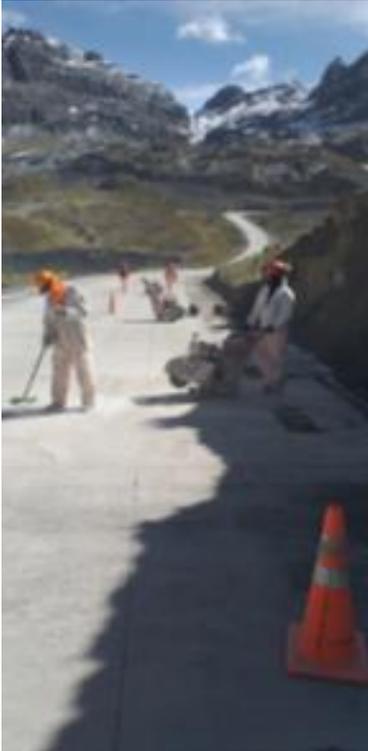
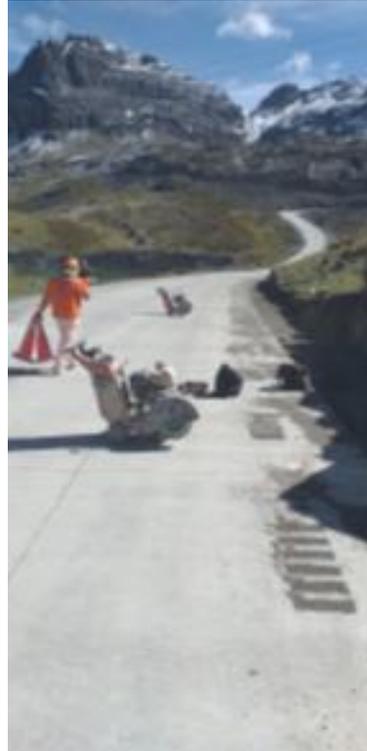
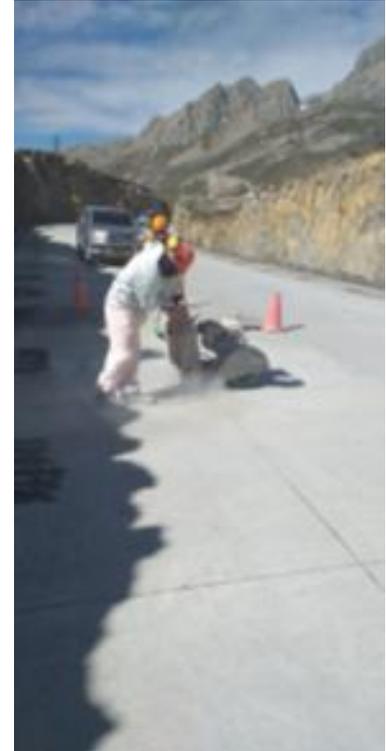
PROGRESIVA KM. 161+200 a km. 161+250

VISITA DE MONITOREO AL TRAMO I: CORTE Y LIMPIEZA DEL PAVIMENTO DE CONCRETO (RECUPERACION DE MACROTEXTURA)

En la progresivas Km. 161+200 a Km. 161+250 se realiza el corte y limpieza del pavimento de concreto construido, donde se redefine la textura del pavimento construido. Se utiliza 3 cortadoras, 1 soplador, trabajan: 1 capataz, 4 operadores

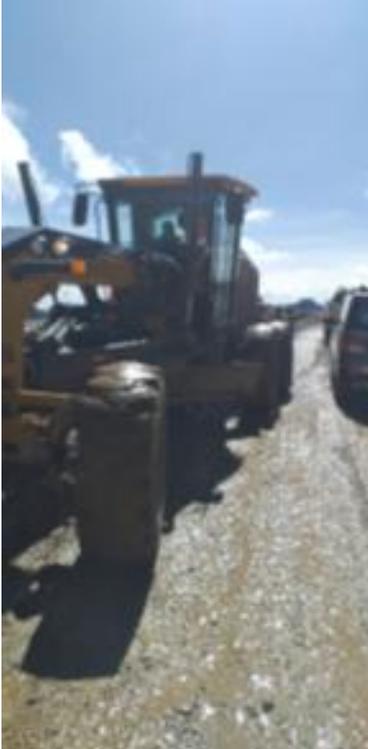
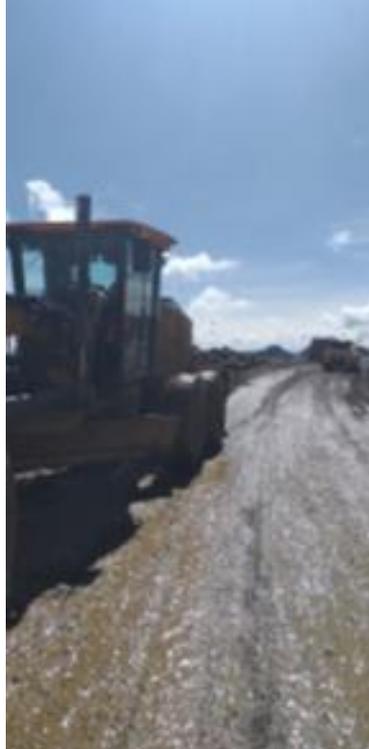
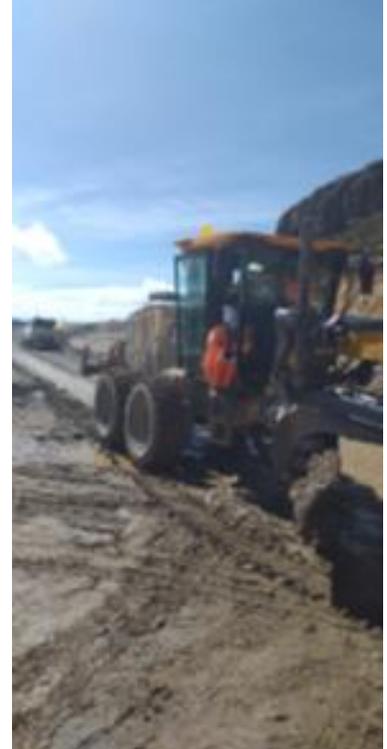
Actividades:PROGRESIVA KM. 178+200 A 179+000
VISITA DE MONITOREO AL TRAMO I: MANTENIMIENTO DE LA VIA**CDescripcion** :

En las progresivas 178+200 a 179+000 se realiza el mantenimiento vial, se utiliza una motoniveladora, trabajan: 1 operador, 2 vigias.

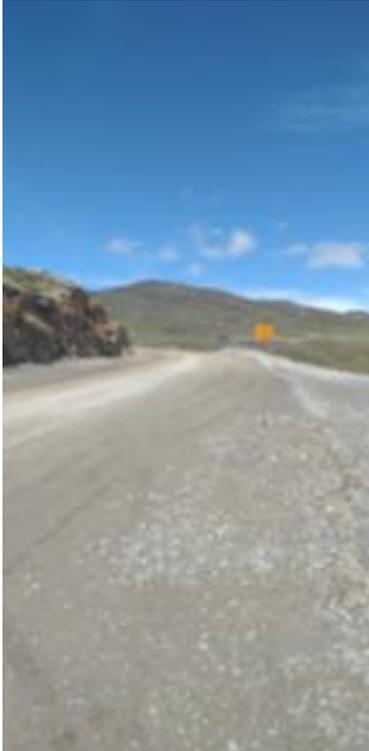
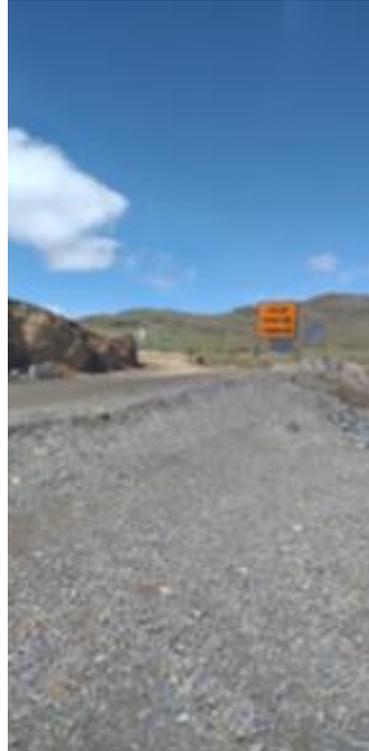
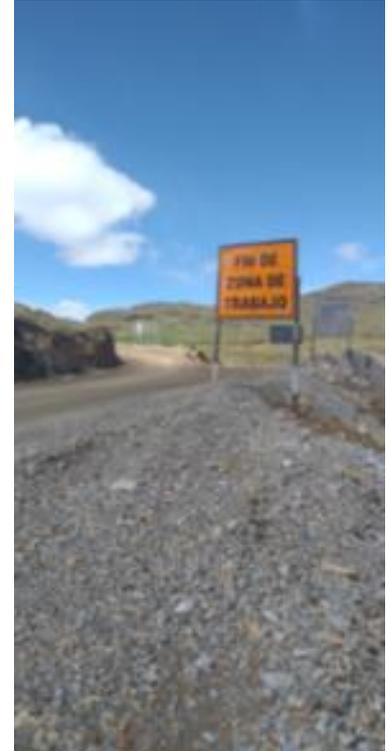
PROGRESIVA KM. 181+000

VISITA AL FINAL DEL TRAMO I: DESVIO CERRO DE PASCO

En la progresiva KM. 181+000 se realiza visita de monitoreo al final del tramo I, en el desvio cerro de Pasco, donde en este sector no se estan realizando actividades.

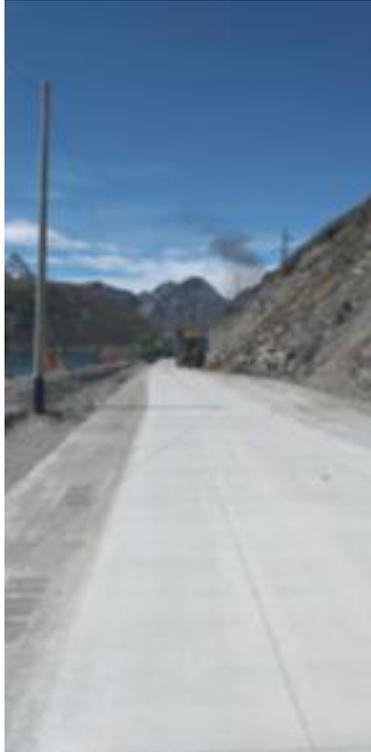
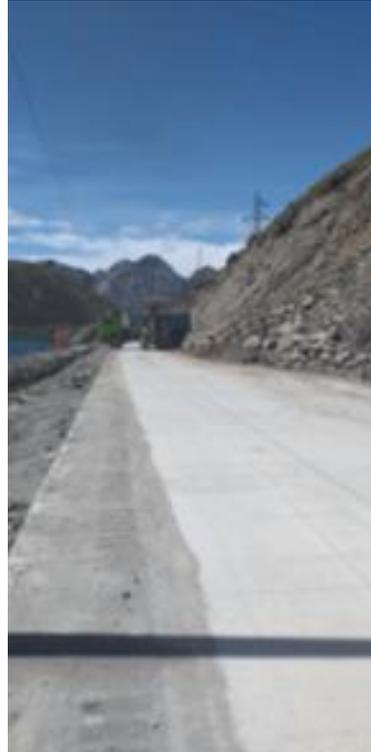
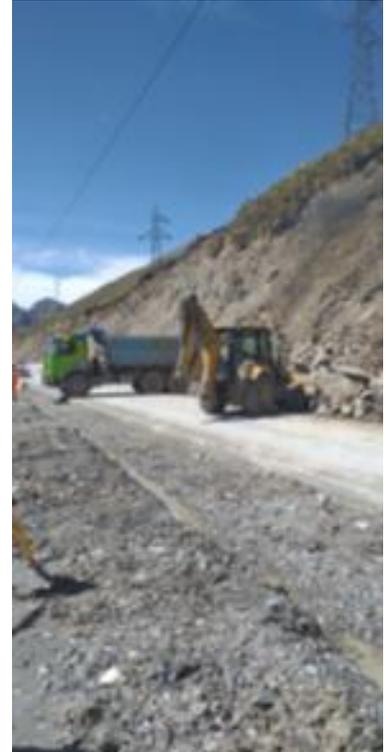
PROGRESIVA KM. 160+070

VISITA DE MONITOREO AL TRAMO I: REMOCION DE DERRUMBES

En la progresiva Km. 160+070 Se realiza una nueva visita al sector donde ocurrió derrumbe y se verifica la remoción del derrumbe , donde se carga y transporta el material hacia el DME No. 8 ubicado en la progresiva Km. 163+850. Se utiliza una retroexcavadora, 2 volquetes, herramientas menores. Trabajan : 1 capataz, 1 operador, 2 chóferes, 2 obreros.

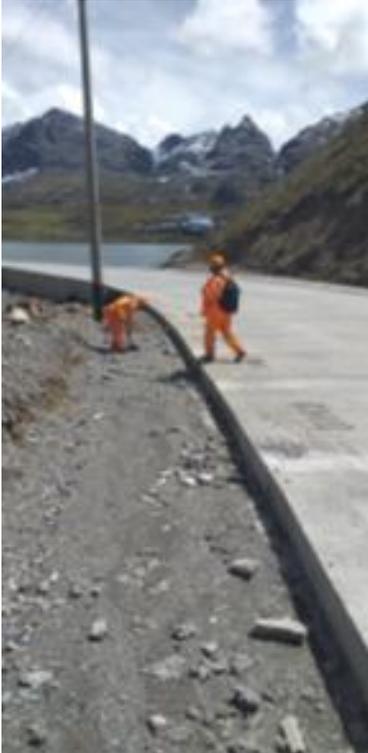
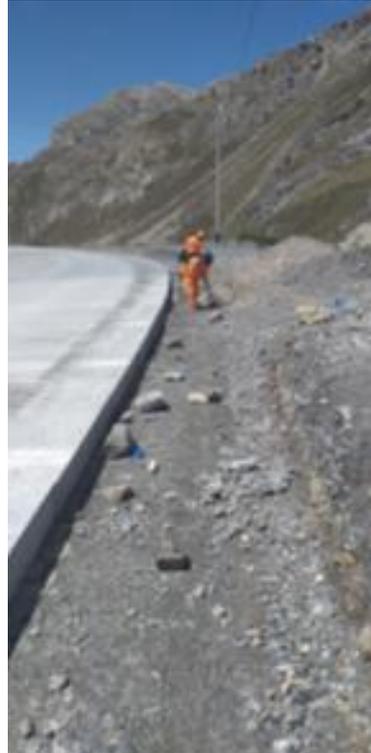
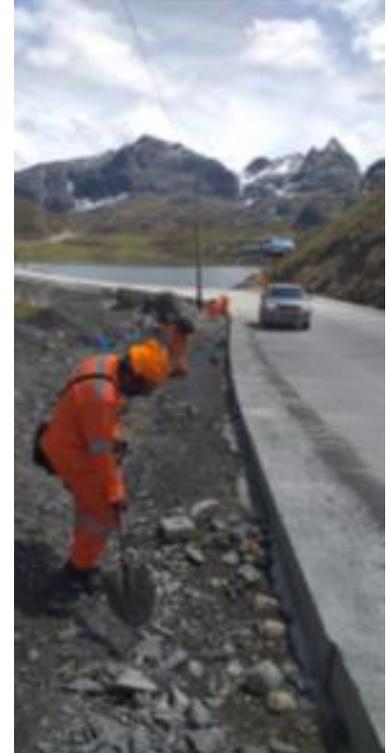
PROGRESIVA KM. 159+540

VISITA DE MONITOREO AL TRAMO I: LIMPIEZA MANUAL DE DESECHOS

En la progresiva Km. 159+540 se realiza visita de monitoreo al tramo I, donde se realiza la limpieza manual de desechos de concreto, en las bermas de la vía. Se utiliza herramientas menores, trabajan: 4 obreros

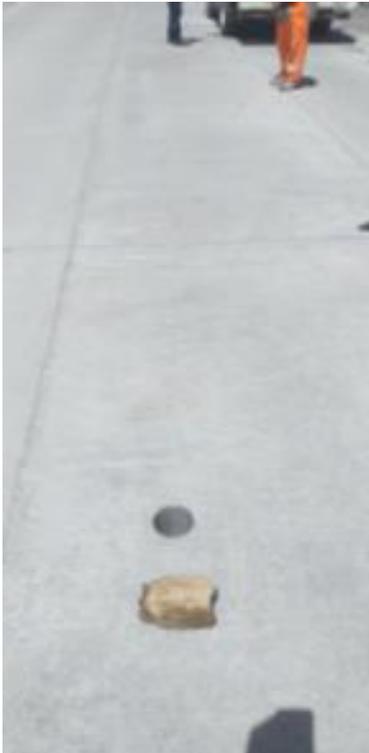
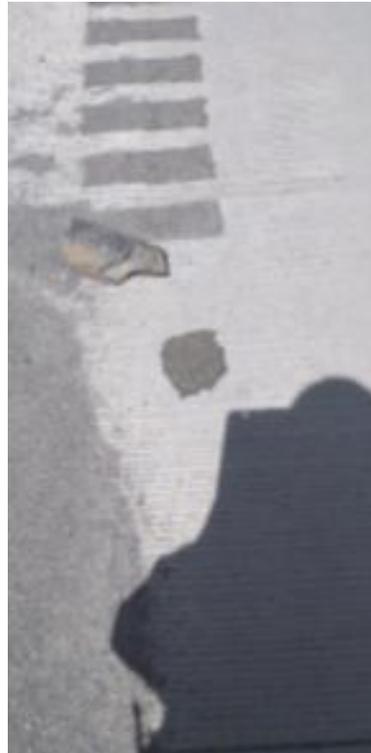
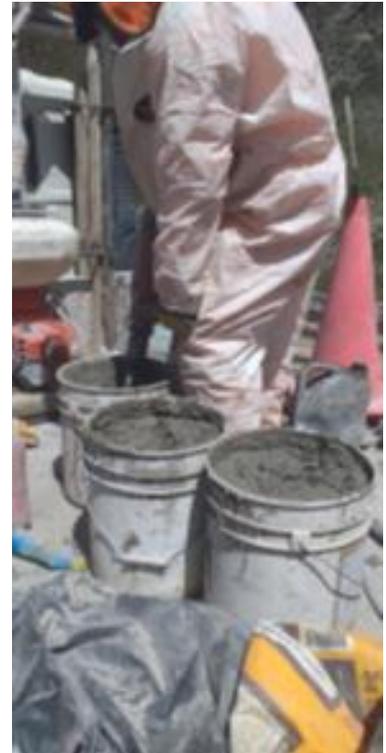
PROGRESIVA KM. 151+160

VISITA DE MONITOREO AL TRAMO I: TAPADO DE PERFORACIONES EN EL PAVIMENTO DE CONCRETO

En la progresiva KM. 151+160 se realiza el tapado con mezcla de concreto de Trabajan: 1 capataz, 2 obreros

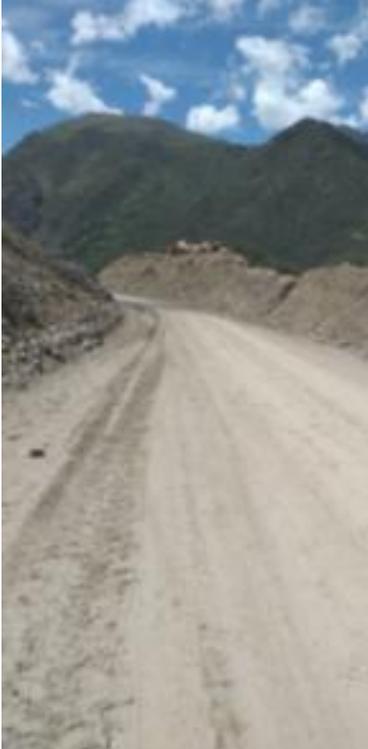
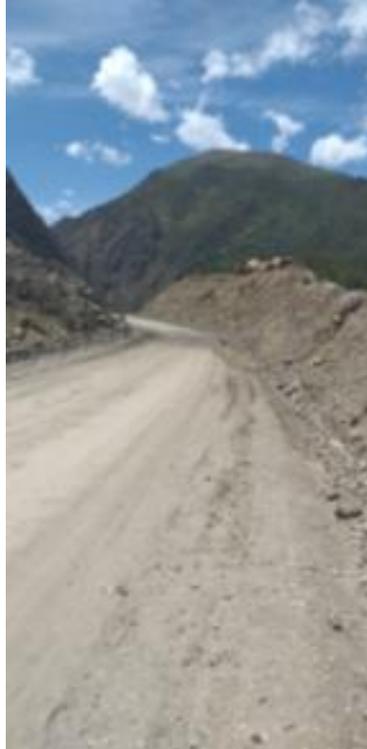
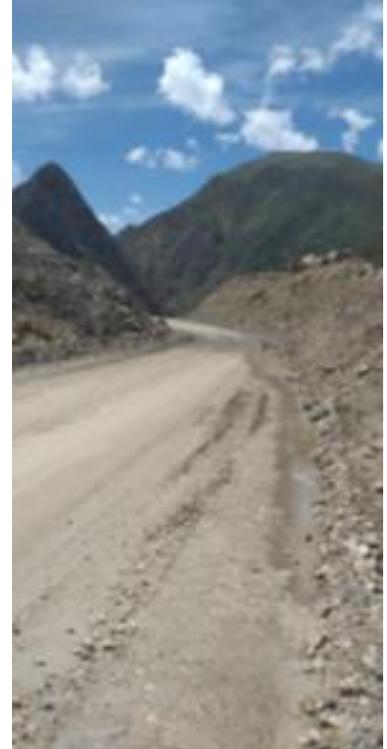
Actividades:PROGRESIVA KM. 139+650
VISITA DE MONITOREO AL TRAMO I: RAMAL**CDescripcion** :

En la progresiva Km. 139+650 se realiza visita de monitoreo al ramal de la via, donde se verifica que no hay actividades en este sector.
