## BITACORA ELECTRÓNICA DE OBRA

Confirma Bitacora:	Nro Informe:	Fecha Informe:	Nombre De La Obra:	Personal Encargado:	
Si	0060	26 - 03 - 2022	Carretera Oyon - Ambo, Tramo I: Oyon - Desvío Cerro de Pasco	BORIS WALTER AYLLÓN CARCELÉN	
Foto Bitacora:	Foto Bitacora 2:	Foto Bitacora 3:	Foto Bitacora 4:	Foto Bitacora 5:	Foto Bitacora 6:
<a href="#">Ver imagen completa</a>	<a href="#">Ver imagen completa</a>	<a href="#">Ver imagen completa</a>

NUMERO DE INFORME No. 0060  
 CONTRATO DE OBRA: No. 073-2018-MTC/ 20 de fecha 17/07/2018  
 EMPRESA CONTRATISTA: CONSORCIO VIAL AMBO ( CONSTRUCTORA SANTA FE LTDA SUCURSAL DEL PERU, GRINOR S.A. SUCURSAL DEL PERU Y J E CONSTRUCCIONES GENERALES S.A)  
 OBRA: MEJORAMIENTO DE LA CARRETERA OYON - AMBO TRAMO I: OYON - DESVIO CERRO DE PASCO- VIA PRINCIPAL KM. 134+977.92 AL KM. 181+000 Y RAMAL KM. 136+780 A KM. 139+698.19  
 TRAMO 1 Vía principal : Progresiva km. 134+977.92 al Km. 181+000 ; Ramal: Progresiva Km.136+780 a Km. 139+698.19  
 FINALIZACION DE LA SUSPENSIÓN DE OBRA EN CAMPO A PARTIR DEL DIA 22-03-2022 , LA CONTRATISTA HABIA SOLICITADO LA SUSPENSIÓN DE OBRA MEDIANTE ADENDA No. 8 Y NO HA SIDO ACEPTADO POR PROVIAS NACIONAL., EL CUAL SE LE DA RESPUE

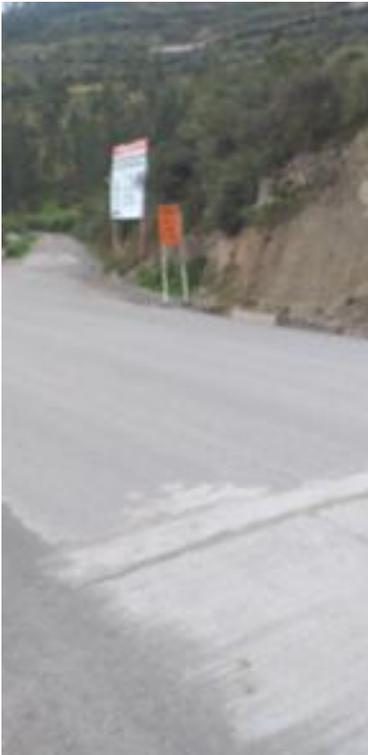
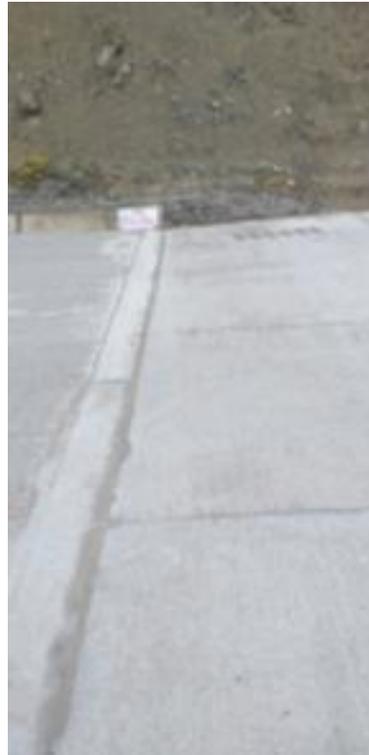
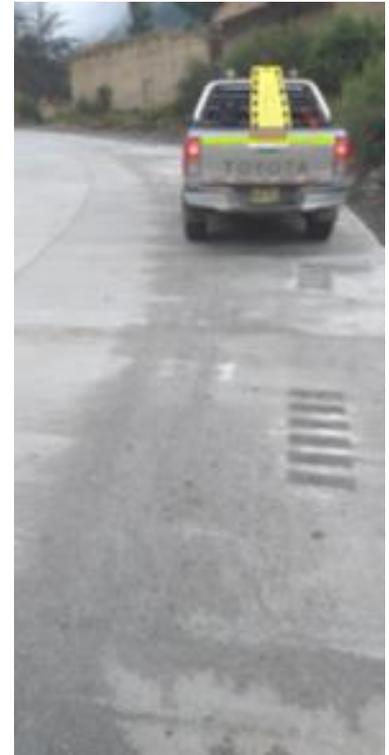
PROGRESIVA KM. 134+986

En la progresiva Km. 134+986 se realiza visita de seguimiento y monitoreo al inicio del tramo I, via principal , donde no hay actividades en este sector.

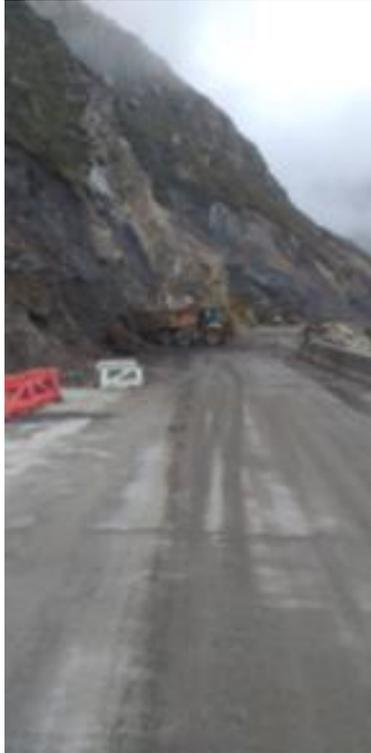
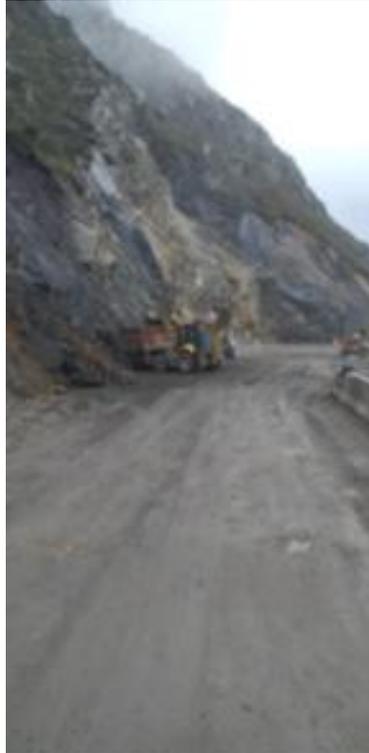
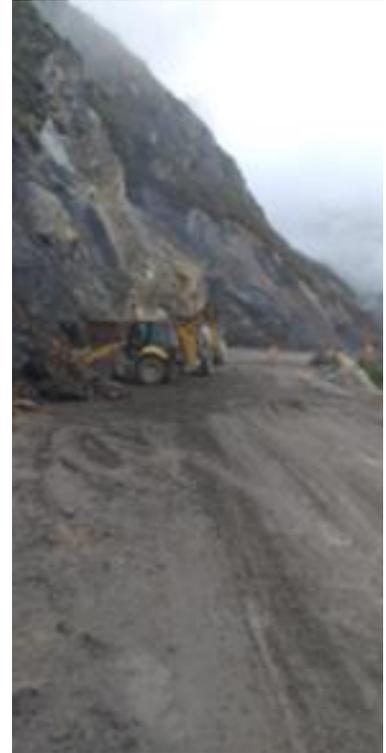
PROGRESIVA KM. 140+300

En la progresiva Km. 140+300 se realiza visita de monitoreo y seguimiento en el tramo I, donde se realiza la limpieza y remoción de derrumbes. Se utiliza una retroexcavadora, 12 volquetes, trabajan 1 capataz, 1 operador, 2 choferes y 2 vigias,

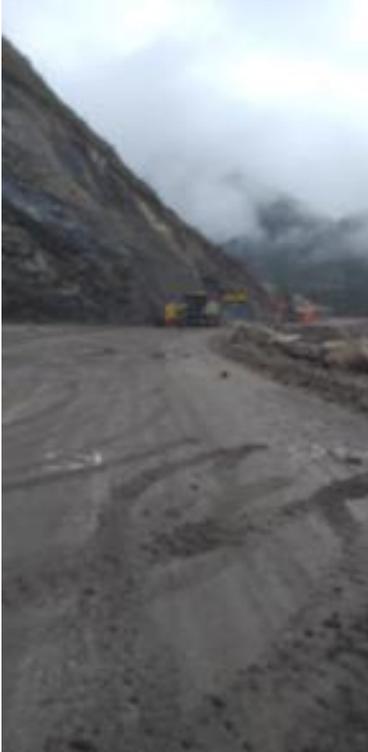
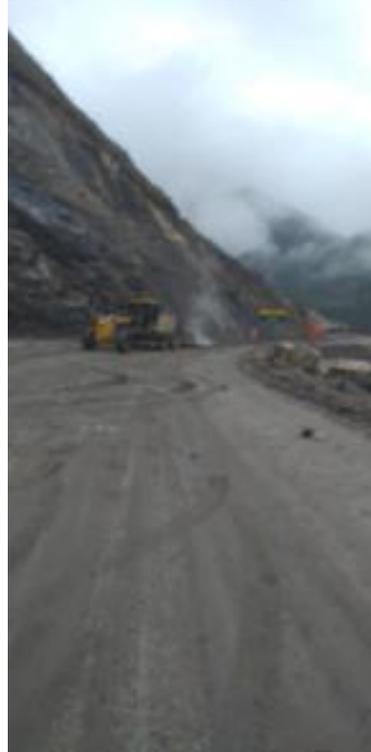
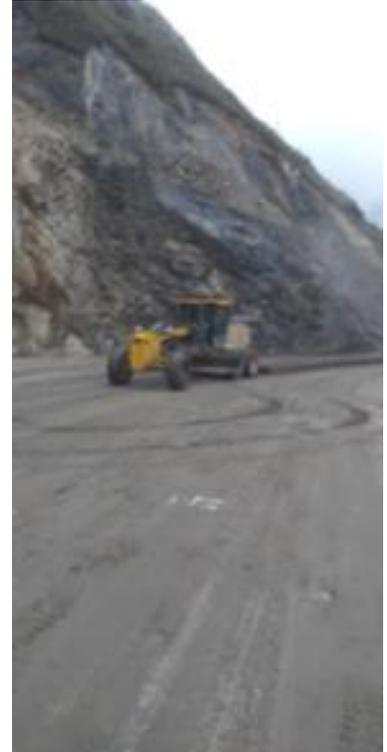
PROGRESIVA KM. 140+250 A 140+350

En la progresiva Km. 140+250 al Km. 140+350 Se realiza labores de movimiento de tierras, donde se excava la plataforma de la vía en material común , se utiliza una motoniveladora con ripper , trabajan; 1 capataz, 1 operador, 1 topógrafo, 3 auxiliares de topografía. 2 vigías.

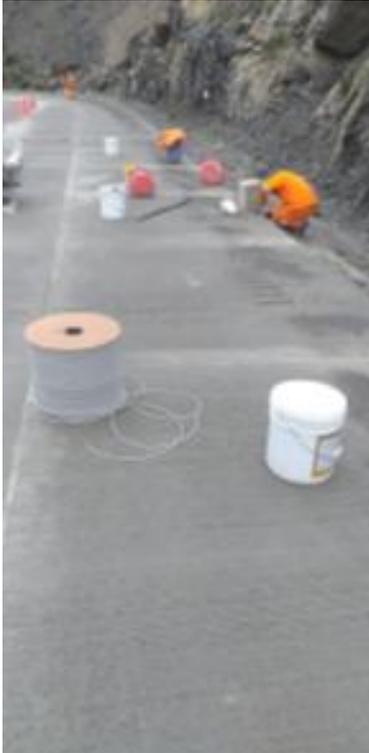
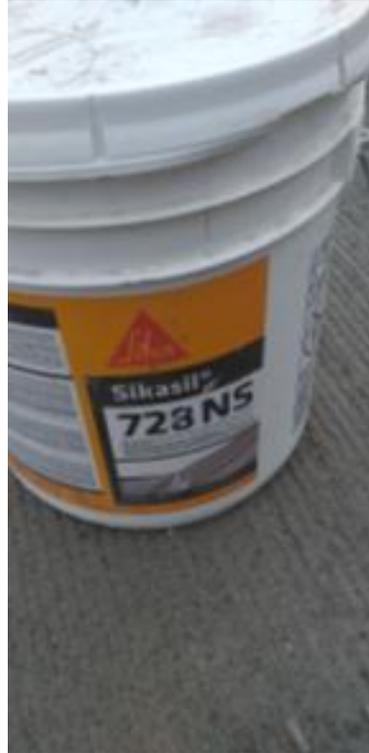
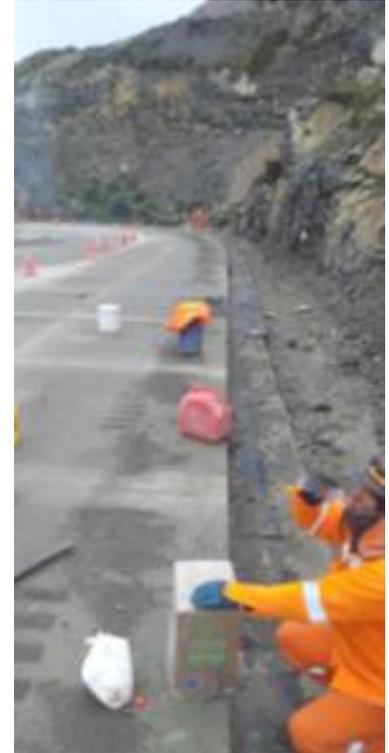
PROGRESIVA KM. 151+200 AL KM. 151+300  
VISITA DE SEGUIMIENTO Y MONITOREO AL TRAMO I: CONSTRUCCION DE  
JUNTAS EN PAVIMENTO DE CONCRETO

En la progresiva km. 151+200 al Km. 151+300 se realiza la construcción de juntas de dilatación y contracción en el pavimento de concreto. se utiliza herramientas menores. trabajos: 1 capataz, 4 obreors, 2 vigias

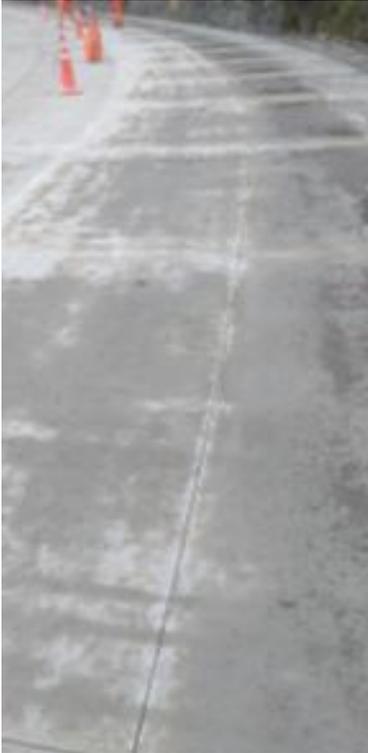
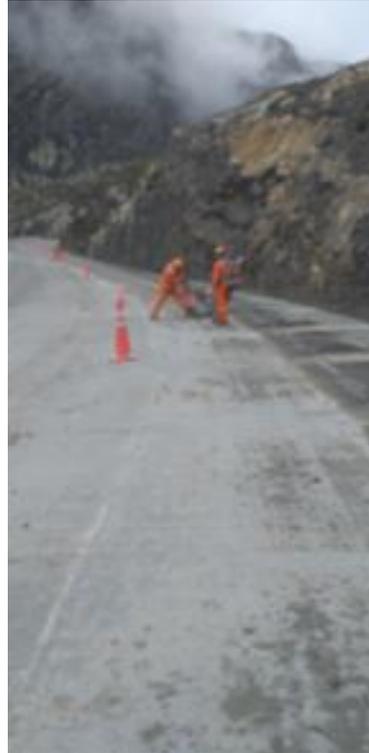
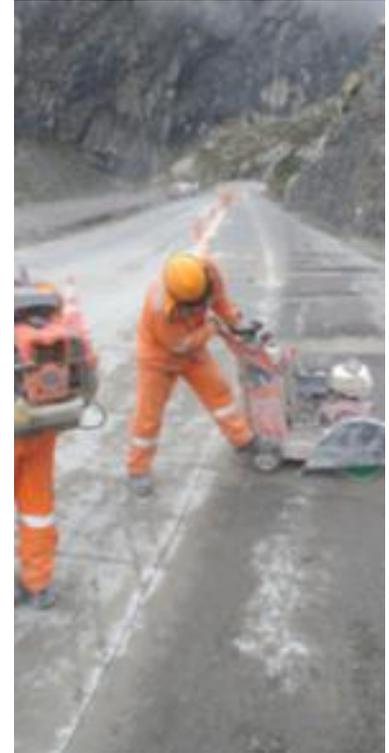
PROGRESIVA KM. 151+300 AL KM. 151+350

En la progresiva km. 151+300 al Km. 151+350 se realiza el corte y colocación de juntas de dilatación y contracción en el pavimento de concreto. se utiliza 2 equipos de corte, 1 soplador y herramientas menores. trabajan: 1 capataz, 4 obreros, 2 vigias

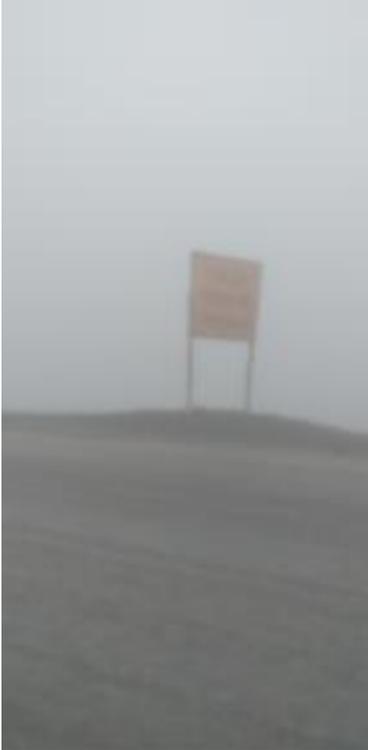
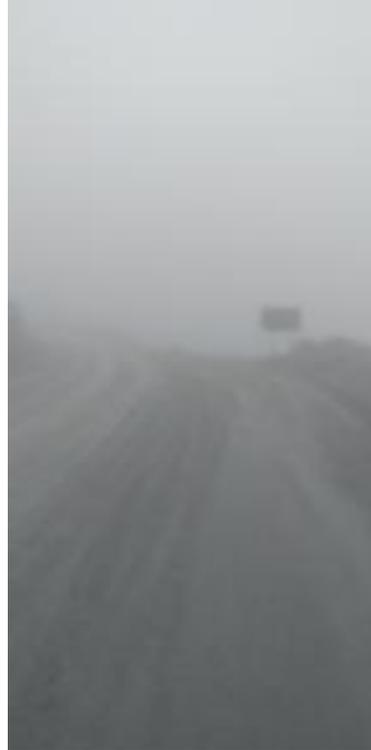
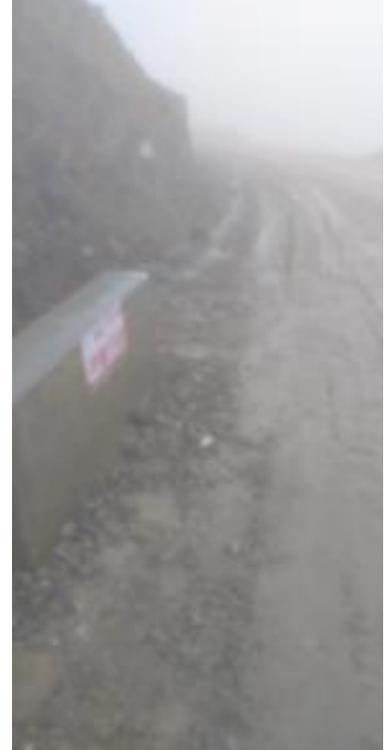
PROGRESIVA KM. 181+000

En la progresiva Km. 181+000 se realiza visita de seguimiento y monitoreo al final del tramo I, el clima en todo el sector 2 ( desde km. 155+000 al km. 181+000 ) es completamente nublado. El suelo esta saturado por la humedad del dia de hoy.

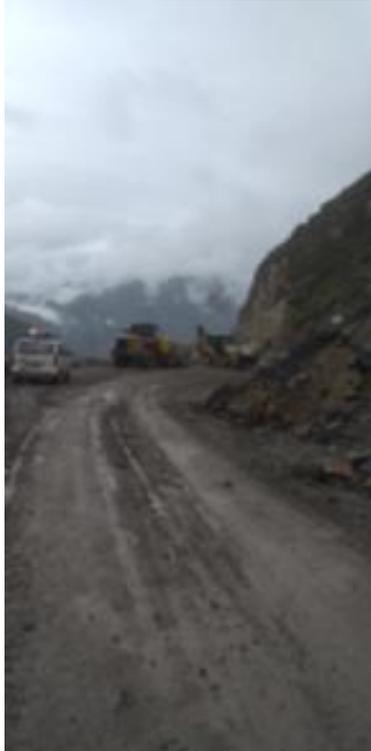
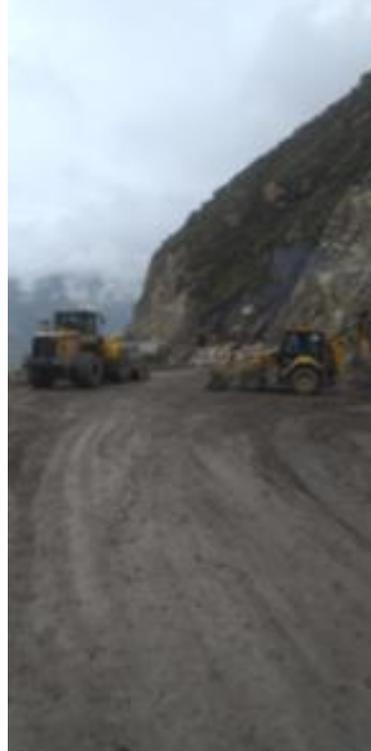
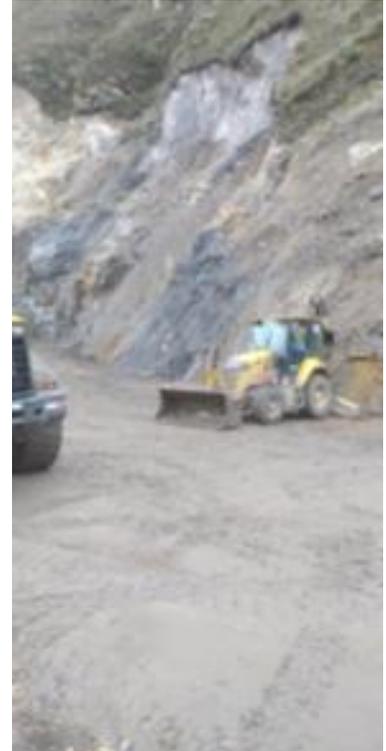
PROGRESIVA KM. 140+440

En la progresiva Km. 140+440 se realiza la remoción de derrumbes , se utiliza una retroexcavadora, un cargador frontal y 2 volquetes, trabajan: 1 capataz, 2 operadores, 2 choferes y 2 vigías

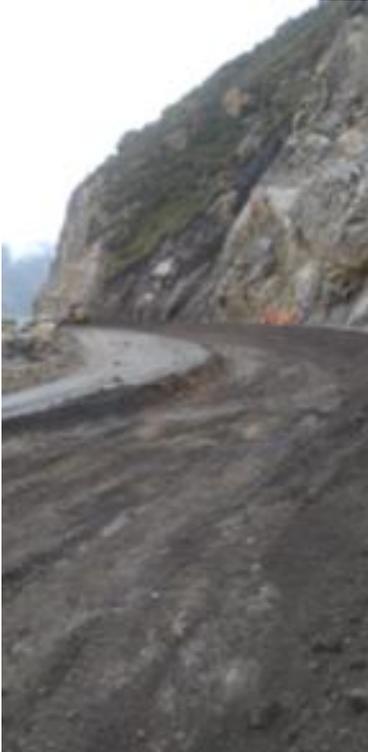
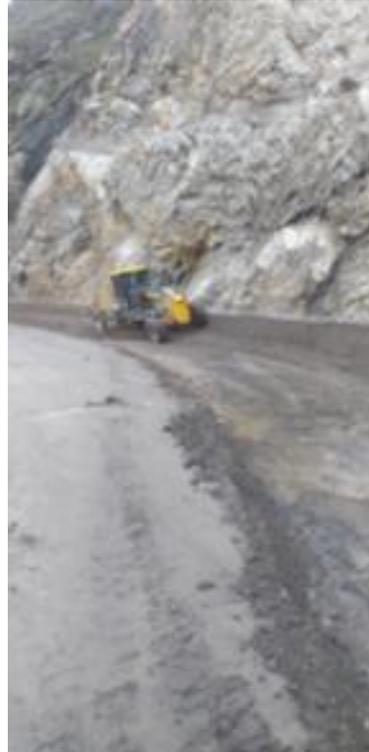
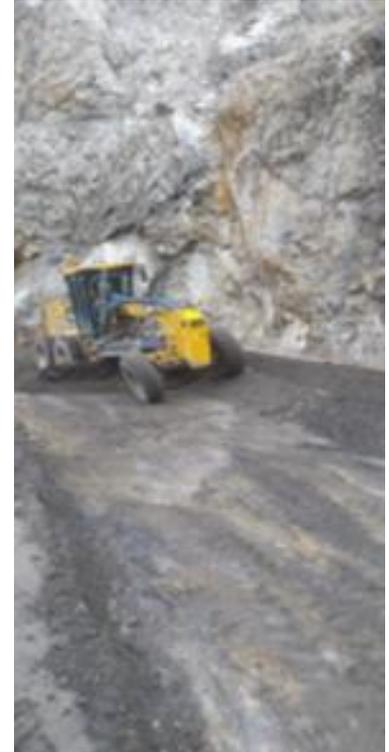
PROGRESIVA KM. 140+350 A 140+450

En la progresiva Km. 140+350 al Km. 140+450 Se realiza labores de movimiento de tierras, donde se excava la plataforma de la vía en material común , se utiliza una motoniveladora con ripper , trabajan; 1 capataz, 1 operador, 1 topógrafo, 3 auxiliares de topografía. 2 vigías.
