## BITACORA ELECTRÓNICA DE OBRA

| Si | 054-2022-<br>- MTC<br>/20.9<br>-lgm | 1 7 -<br>0 3 -<br>2022 | HUANUCO - HUALLANCA (T1) | LUZMILA GUERRA MOTTA | |

OBRA: CONSERVACIÓN POR NIVELES DE SERVICIO, OPERACIÓN DEL CORREDOR VIAL HUÁNUCO – LA UNIÓN – HUALLANCA DV. ANTAMINA/ EMP. PE-3N (TINGO CHICO) – NUEVAS FLORES – LLATA – ANTAMINA – TRAMO I  
CONTRATISTA: CHINA RAILWAY 20 BUREAU GROUP CORPORATION  
SUPERVISOR: CONSORCIO SUPERVISOR LOUIS BERGER - HOB

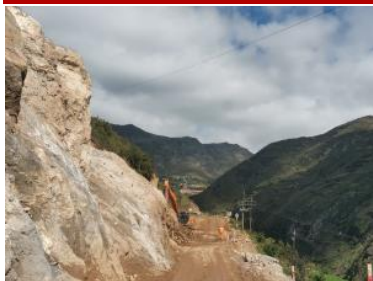
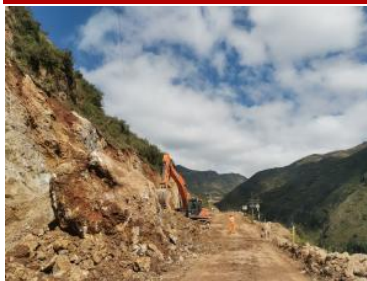
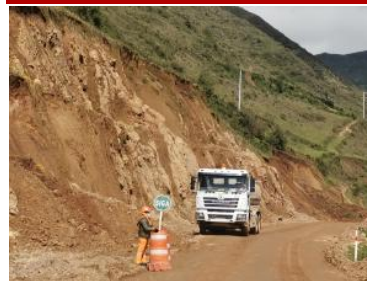
Progresiva: km 42+200 aproximadamente

Personal aproximado verificado en campo: 1 Capataz, 1 Personal de piso y 2 Vigías.

Equipos aproximados verificados en campo: 1 Excavadora Sobre Oruga y 2 Volquetes con sus respectivos operadores.

Se toma conocimiento que el material excedente es transportado al DME km 52+730C.

Actividades verificadas por personal profesional, técnico y auxiliar del CR20 y del Consorcio HOB. Se sugirió el control adecuado de los procesos constructivos al Consorcio HOB, a fin de garantizar la calidad y durabilidad de la obra. Así como el cumplimiento de los protocolos de seguridad y salud en el trabajo para la actividad y la adecuada disposición de residuos a fin de su posterior transporte.

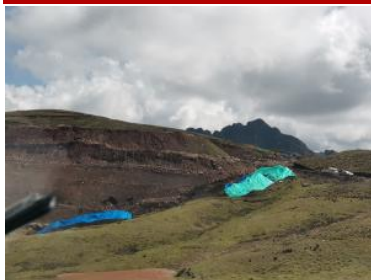
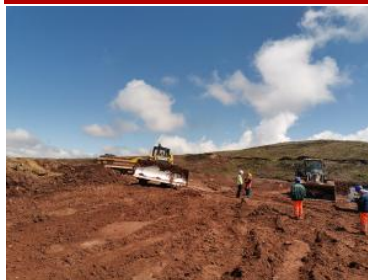
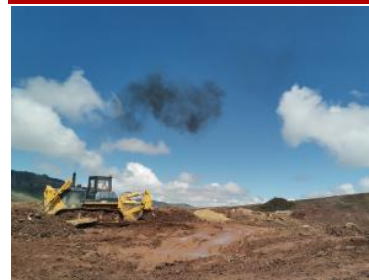
Progresiva: km 52+730C - DME

Se aprecia que el Top Soil fue cubierto.

Se aprecia rajaduras y grietas en el perímetro del DME.

No se cuenta no baño químico ni agua en el frente de trabajo.

Al respecto, se ha sugerido al Contratista y Supervisión de obra el cumplimiento de los documentos de gestión referidos a la Seguridad y SALUD en obra, así como el cumplimiento de los protocolos a fin de evitar contagios por Covid-19

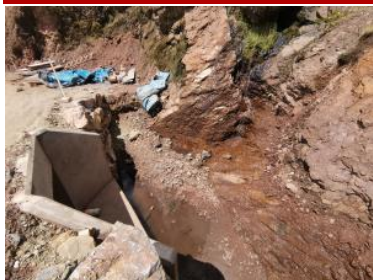
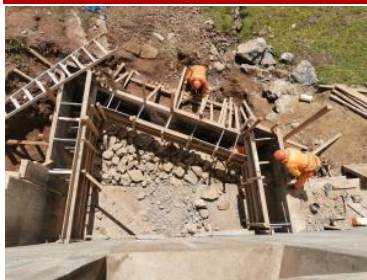
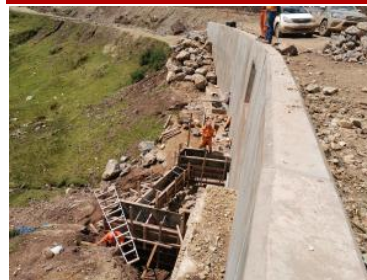
Progresiva: km 50+839

Se aprecia empozamiento de agua en el cabezal de ingreso, el cual podría socavar la base de dicho cabezal.

Actividades verificadas por personal profesional, técnico y auxiliar del CR20 y del Consorcio HOB. Se sugirió el control adecuado de los procesos constructivos al Consorcio HOB, a fin de garantizar la calidad y durabilidad de la obra. Así como el cumplimiento de los protocolos de seguridad y salud en el trabajo para la actividad y la adecuada disposición de residuos a fin de su posterior transporte.

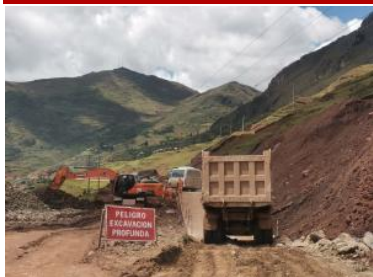
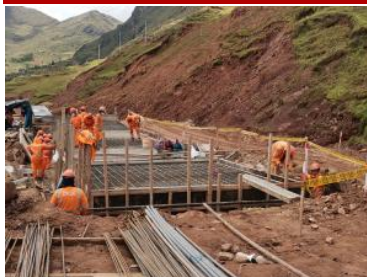
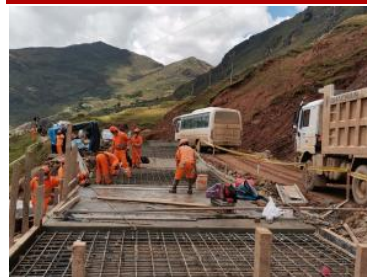
Progresiva: km 49+181 al km 49+211 LD

Personal aproximado verificado en campo: 1 Capataz, 3 Operario, 3 Oficial y 2 Ayudante, además de un grupo de topografía conformado por 1 Topógrafo y 2 Ayudantes.

Equipos aproximados verificados en campo: equipos menores como 1 generador eléctrico y 1 Vibradora de Concreto.

Actividades verificadas por personal profesional, técnico y auxiliar del CR20 y del Consorcio HOB. Se sugirió el control adecuado de los procesos constructivos al Consorcio HOB, a fin de garantizar la calidad y durabilidad de la obra. Así como el cumplimiento de los protocolos de seguridad y salud en el trabajo para la actividad y la adecuada disposición de residuos a fin de su posterior transporte.

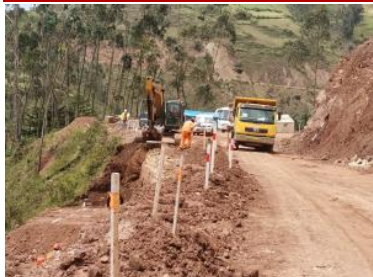
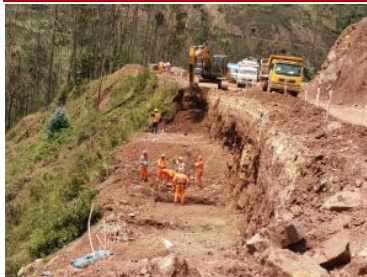
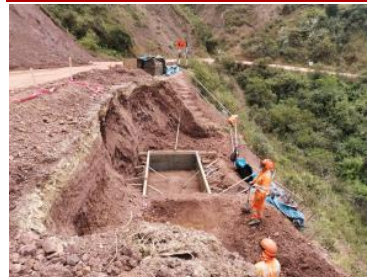
Progresiva: km 36+948 al km 37+010 y km 36+912 al km 36+925

Se realizan actividades de excavación y encofrados para muros de sostenimiento en los sectores km 36+948 al km 37+010 y km 36+912 al km 36+925 respectivamente.

Actividades verificadas por personal profesional, técnico y auxiliar del CR20 y del Consorcio HOB. Se sugirió el control adecuado de los procesos constructivos al Consorcio HOB, a fin de garantizar la calidad y durabilidad de la obra. Así como el cumplimiento de los protocolos de seguridad y salud en el trabajo para la actividad y la adecuada disposición de residuos a fin de su posterior transporte.
