## BITACORA ELECTRÓNICA DE OBRA

| <div>Confirma Bitacora:</div> <div>Si</div> | <div>Nro Informe:</div> <div>0063</div> | <div>Fecha Informe:</div> <div>30 - 03 - 2022</div> | <div>Nombre De La Obra:</div> <div>Carretera Oyon - Ambo, Tramo I: Oyon - Desvío Cerro de Pasco</div> | <div>Personal Encargado:</div> <div>BORIS WALTER AYLLÓN CARCELÉN</div> | |

NUMERO DE INFORME No. 0063  
 CONTRATO DE OBRA: No. 073-2018-MTC/ 20 de fecha 17/07/2018  
 EMPRESA CONTRATISTA: CONSORCIO VIAL AMBO ( CONSTRUCTORA SANTA FE LTDA SUCURSAL DEL PERU, GRINOR S.A. SUCURSAL DEL PERU Y J E CONSTRUCCIONES GENERALES S.A)  
 OBRA: MEJORAMIENTO DE LA CARRETERA OYON - AMBO TRAMO I: OYON - DESVIO CERRO DE PASCO- VIA PRINCIPAL KM. 134+977.92 AL KM. 181+000 Y RAMAL KM. 136+780 A KM. 139+698.19  
 TRAMO 1 Vía principal : Progresiva km. 134+977.92 al Km. 181+000 ; Ramal: Progresiva Km.136+780 a Km. 139+698.19  
 FINALIZACION DE LA SUSPENSIÓN DE OBRA EN CAMPO A PARTIR DEL DIA 22-03-2022 , LA CONTRATISTA HABIA SOLICITADO LA SUSPENSIÓN DE OBRA MEDIANTE ADENDA No. 8 Y NO HA SIDO ACEPTADO POR PROVIAS NACIONAL., EL CUAL SE LE DA RESPUESTA AL CONTRATISTA MEDIANTE OFICIO No. 620 -2022-MTC/20.9 DE FECHA 23-03-2022. ( DONDE

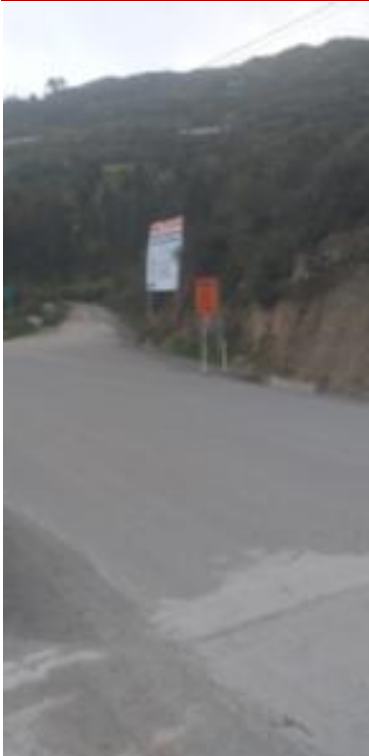
PROGRESIVA KM. 134+986

En la progresiva Km. 134+986, En la entrada del poblado de Oyón, se realiza la visita de seguimiento y monitoreo en el inicio de la via en el tramo I, el tiempo de hoy es nublado, con chubascos en horas de la tarde, no hay actividades en esta zona.

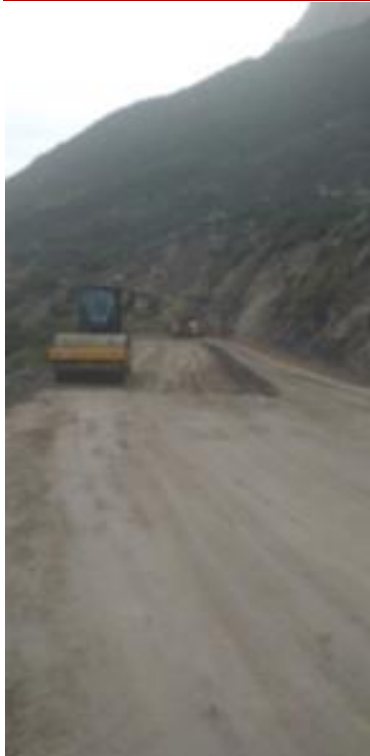
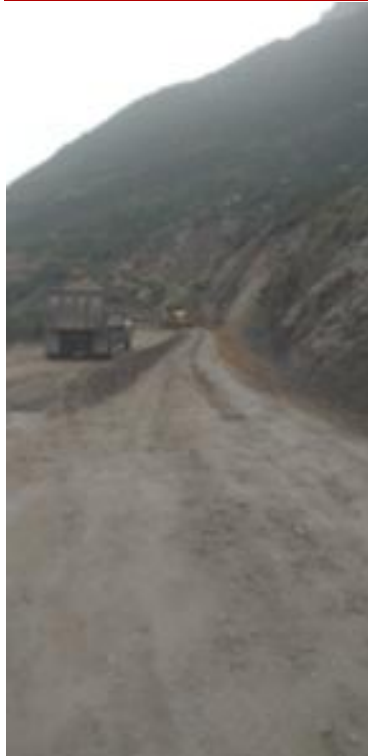
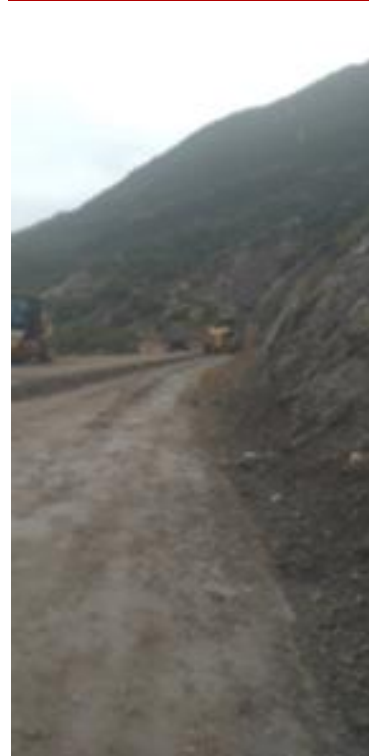
PROGRESIVA KM. 139+980 AL KM. 140+020  
200.0 MOVIMIENTO DE TIERRAS  
210. A CONFORMACION DE TERRAPLENES

En las progresivas km. 139+980 al Km. 140+020 se realiza nuevamente la conformación de terraplenes, Se utiliza 1 motoniveladora, 1 compactadora de rodillo, Trabajan : 1 capataz, 2 operadores, 1 topógrafo, 3 auxiliares de topografía, 2 vigías.

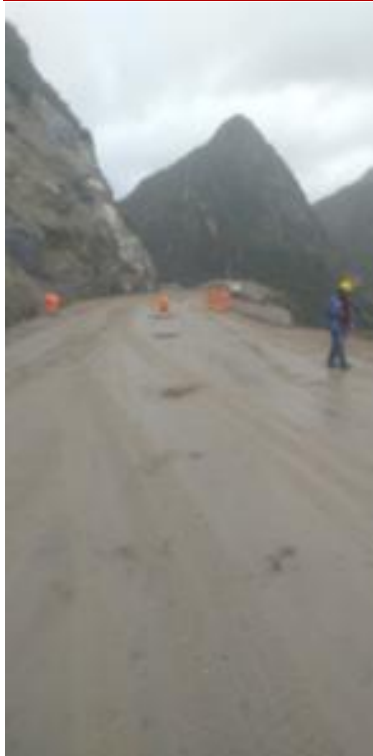
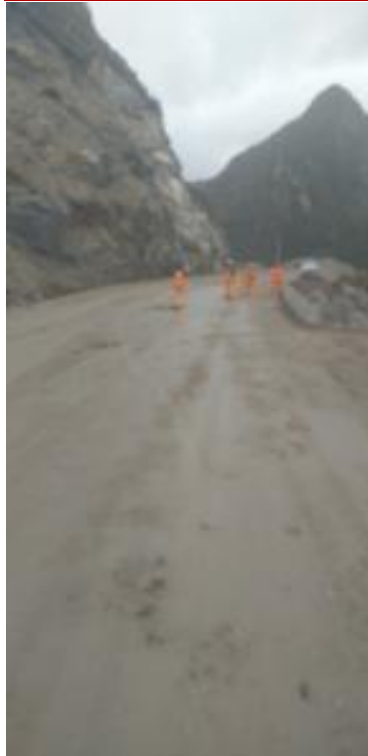
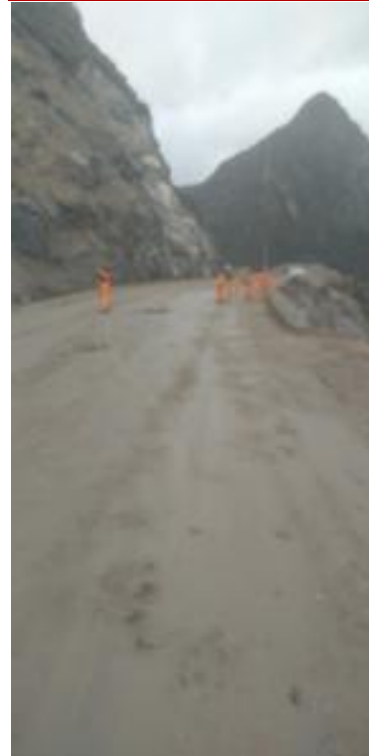
PROGRESIVA KM. 140+000 AL KM. 140+240

En la progresiva KM, 140+000 al km. 140+240 se realiza la nivelación topográfica en donde se realiza la conformación del terraplén, se utiliza un nivel y miras, trabajan: 1 topógrafo y 3 auxiliares de topografía.

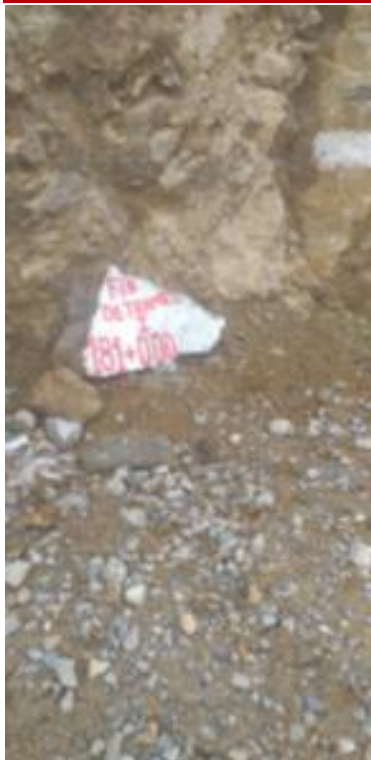
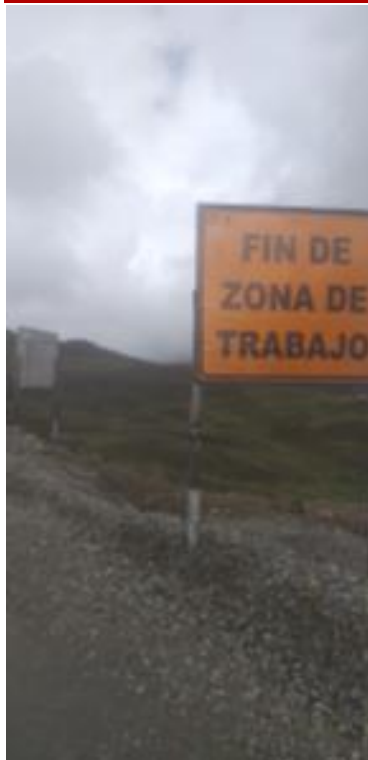
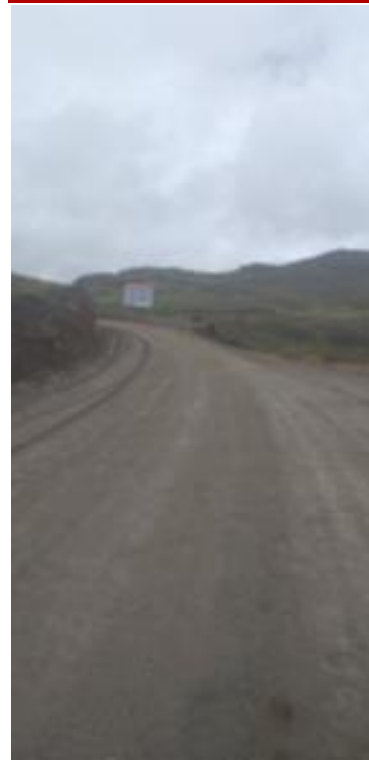
PROGRESIVA KM. 181+000

En la progresiva Km. 181+000 se realiza visita de seguimiento y monitoreo hasta el final del tramo I, desvio cerro de Pasco. el clima es nublado con salida del sol en horas de la tarde, pero la superficie de la plataforma continua saturada.

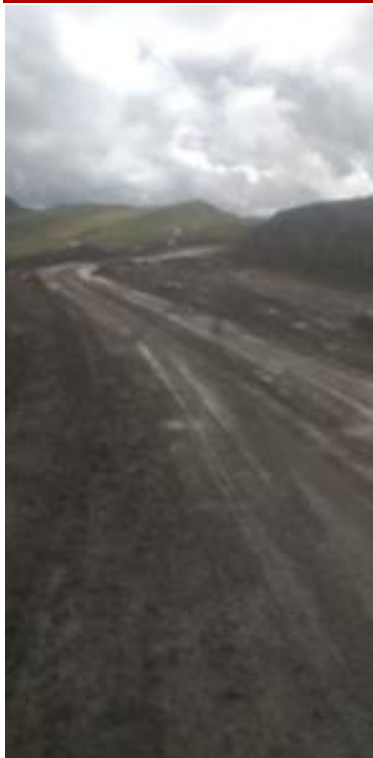
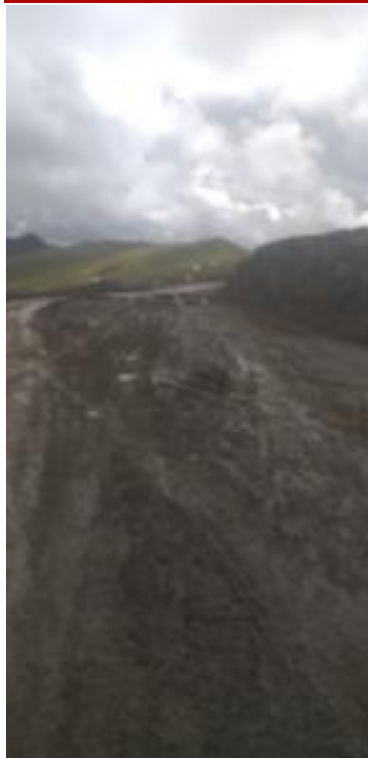
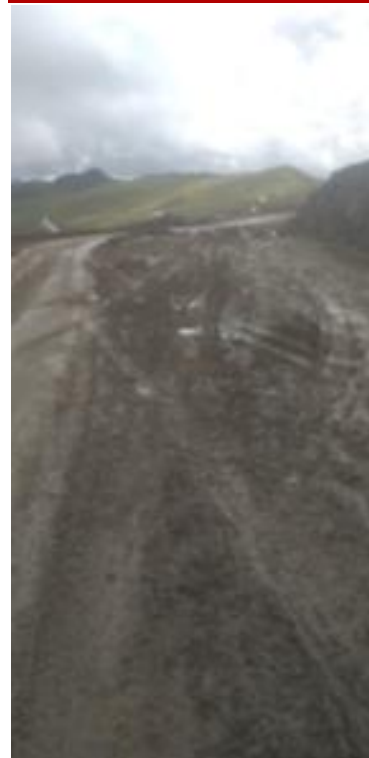
PROGRESIVA KM. 180+250 AL KM. 180+350

En las progresivas Km. 180+250 al Km. 180+350 se realiza visita de seguimiento y monitoreo hasta el final del tramo I. el clima es nublado con salida del sol en horas de la tarde, pero la superficie de la plataforma esta completamente saturada. Es imposible realizar actividades de mantenimiento en este sector, hasta que disminuya los porcentajes de humedad en la plataforma.

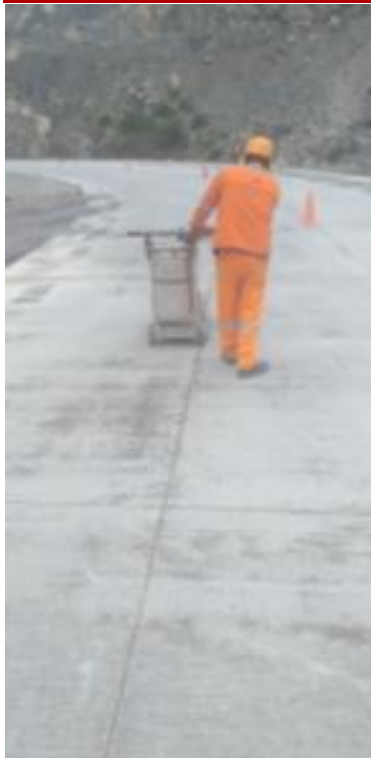
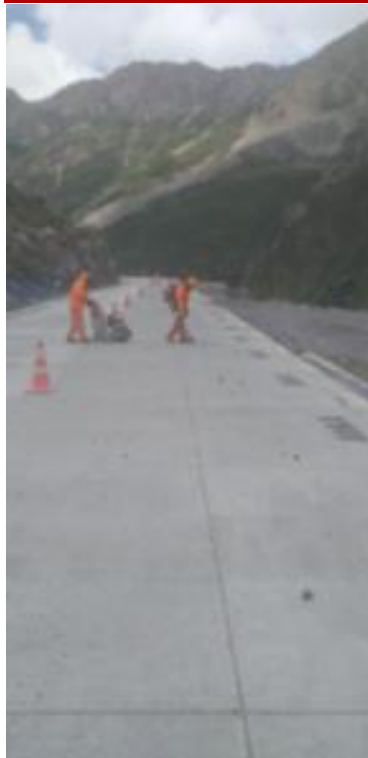
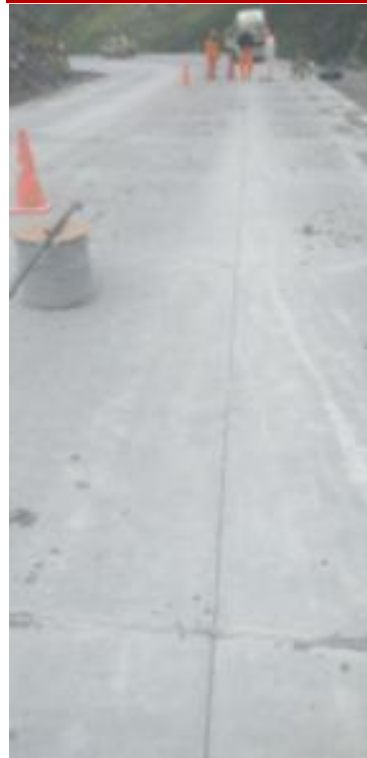
PROGRESIVA KM. 151+100 AL KM. 151+240

En las progresivas Km. 151+100 al Km. 151+240 se realiza el sellado de juntas del pavimento de concreto, Se utiliza 2 equipos de corte, 1 soplador, y herramientas menores, trabajan: 1 capataz, 3 operarios, 3 obreros, 2 vigías

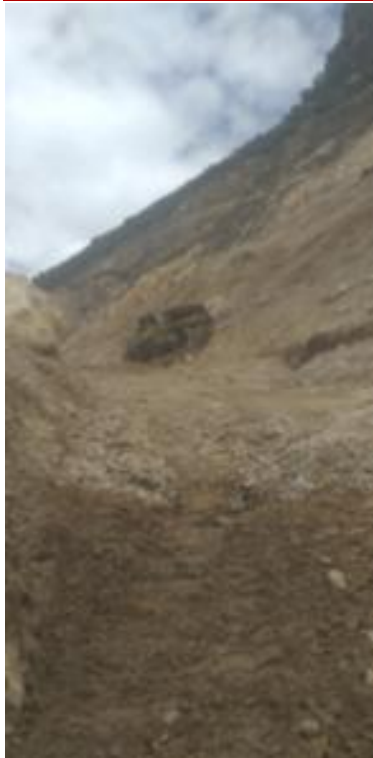
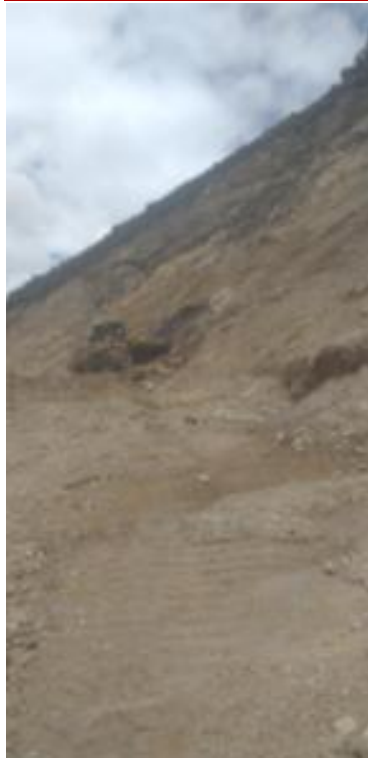
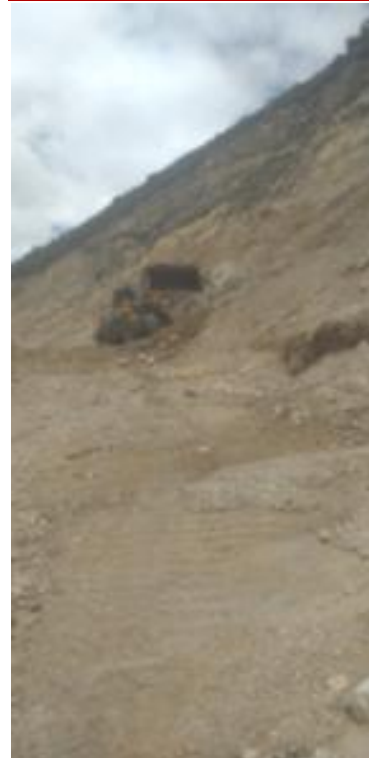
PROGRESIVA KM. 140+100

En la progresiva Km. 140+100 se ubica la entrada a la cantera bellaluz , donde se verifica que se ha realizado mantenimiento al acceso y se realiza, el corte y la extracción de material . utilizando un cargador frontal, 2 volquetes. trabajan: 1 capataz, 1 operador, 2 choferes

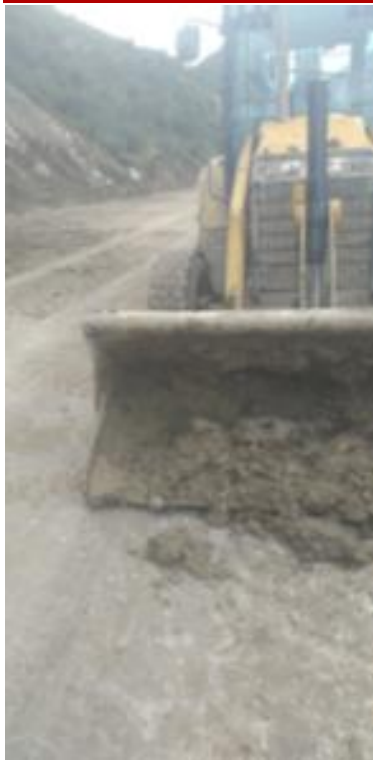
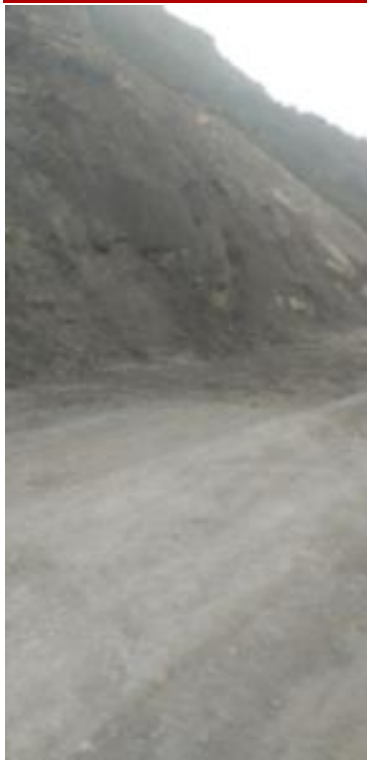
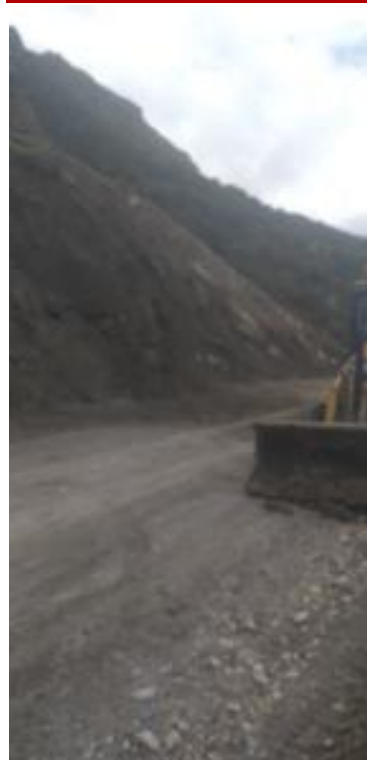
PROGRESIVA KM. 139+420 RAMAL

En la progresiva Km. 139+420 se realiza visita de seguimiento y monitoreo en la vía de acceso, donde se realiza la remoción de derrumbe en el lado izquierdo del talud superior. Se utiliza una retroexcavadora y dos volquetes. trabajan: 1 capataz, 1 operador, 2 volquetes
