## BITACORA ELECTRÓNICA DE OBRA

Confirma Bitacora:	Nro Informe:	Fecha Informe:	Nombre De La Obra:	Personal Encargado:
Si	058-2022 - MTC /20.9 -lgm	22 - 03 - 2022	HUANUCO - HUALLANCA (T1)	LUZMILA GUERRA MOTTA

OBRA: CONSERVACIÓN POR NIVELES DE SERVICIO, OPERACIÓN DEL CORREDOR VIAL HUÁNUCO – LA UNIÓN – HUALLANCA DV. ANTAMINA/ EMP. PE-3N (TINGO CHICO) – NUEVAS FLORES – LLATA – ANTAMINA – TRAMO I  
 CONTRATISTA: CHINA RAILWAY 20 BUREAU GROUP CORPORATION  
 SUPERVISOR: CONSORCIO SUPERVISOR LOUIS BERGER - HOB

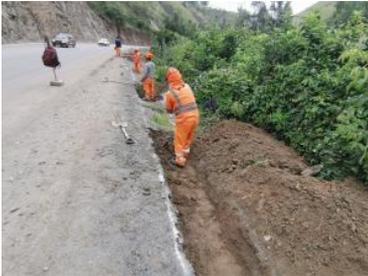
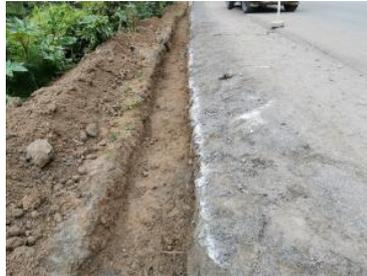
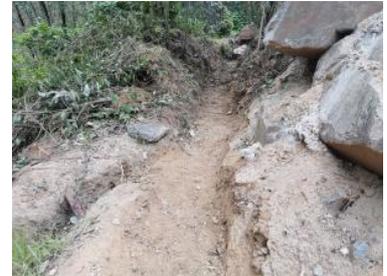
Leve

Progresiva: km 14+740 aproximadamente - CANALES  
500DRENAJE  
501.EExcavación no clasificada para estructuras

Personal aproximado verificado en campo: 1 Capataz y 7 Ayudantes  
Equipos aproximados verificados en campo: Ninguno.  
Actividades verificadas por personal profesional, técnico y auxiliar del CR20 y del Consorcio HOB. Se sugirió el control adecuado de los procesos constructivos al Consorcio HOB, a fin de garantizar la calidad y durabilidad de la obra. Así como el cumplimiento de los protocolos de seguridad y salud en el trabajo para la actividad y la adecuada disposición de residuos a fin de su posterior transporte.  
Debido a que la construcción de la estructura descrita no se aprecia en el presupuesto contractual, se ha realizado consulta a la supervisión de obra respecto a la condición de este (si se encuentra comprendido en el presupuesto contractual, variaciones o eventos compensables), sin embargo, no se ha tenido respuesta.

De los Paneles Fotográficos n°s 1, 3 y 5. Se sugirió al Contratista y Supervisión de Obra el cumplimiento de los documentos de gestión y mecanismos previsto en el Contrato de Obra n° 127-2018-MTC/20 y Contrato de Servicios de Consultoría n°144-2018-MTC/20.2. A fin de garantizar las buenas prácticas de la construcción y la oportuna comunicación de los actuados en obra a PVN.

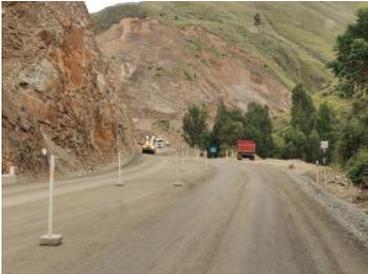
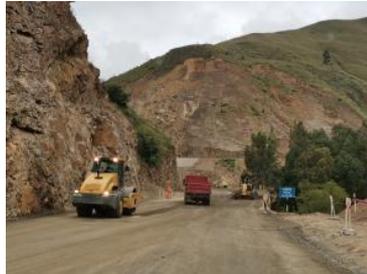
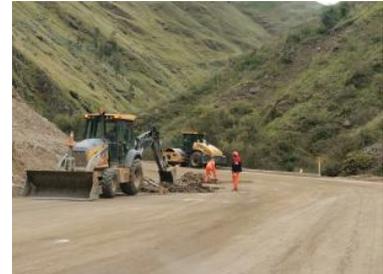
Progresiva: km 15+350 al km 15+700 aproximadamente  
400.PAVIMENTOS  
400.ACAPAS ANTICONTAMINANTES SUBBASES Y BASES  
402.ASub base Granular  
403.ABase Granular

Personal aproximado verificado en campo: 2 Capataz, 6 personal de piso y 3 vigías, además de personal de topografía conformado por 1 topógrafo y 3 ayudantes.  
Equipos aproximados verificados en campo: 2 Motoniveladora, 2 Rodillo, 1 Camión Cisterna de Agua, 1 Retroexcavadora y 2 Volquetes con sus respectivos operadores.  
Actividades verificadas por personal profesional, técnico y auxiliar del CR20 y del Consorcio HOB. Se sugirió el control adecuado de los procesos constructivos al Consorcio HOB, a fin de garantizar la calidad y durabilidad de la obra. Así como el cumplimiento de los protocolos de seguridad y salud en el trabajo para la actividad y la adecuada disposición de residuos a fin de su posterior transporte.

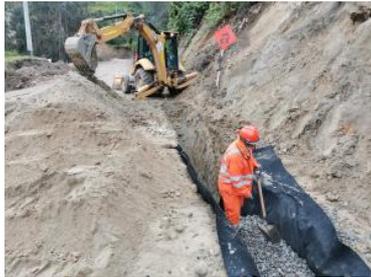
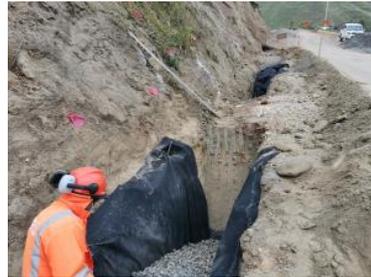
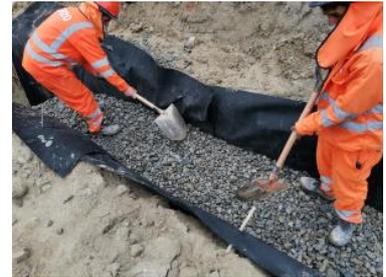
3

Leve

Progresiva: km 25+524 al Km 25+635

Actividades verificadas por personal profesional, técnico y auxiliar del CR20 y del Consorcio HOB. Se sugirió el control adecuado de los procesos constructivos al Consorcio HOB, a fin de garantizar la calidad y durabilidad de la obra. Así como el cumplimiento de los documentos de gestión en seguridad y salud en el trabajo.

Se verifica: i) Fierros expuestos, ii) Personal sin guantes ni lentes de protección y iii) No se cuenta con personal (vigías) para la dirección y ordenamiento del tránsito vehicular. Lo cual se ha puesto de conocimiento al Contratista y Supervisión de Obra a fin del cumplimiento de los documentos de gestión y protocolos de seguridad establecidos para la ejecución de los trabajos.

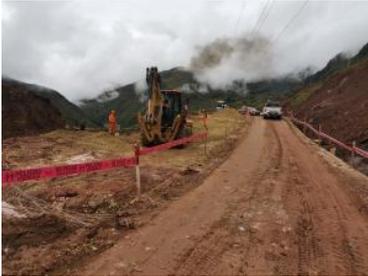
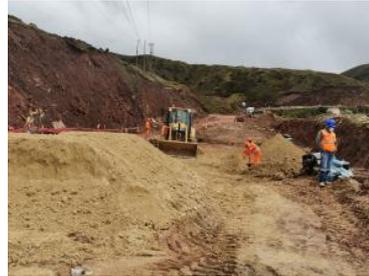
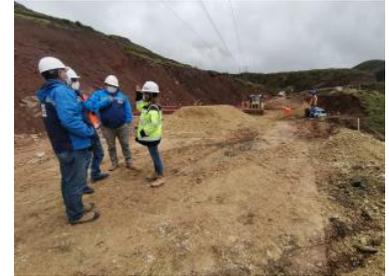
4

Progresiva: km 49+257 al km 49+287  
500DRENAJE  
202.CExcavación en material suelto

Personal aproximado verificado en campo: 1 Capataz, 1 Operario, 2 Oficial y 2 Ayudante  
Equipos aproximados verificados en campo: 1 Retroexcavadora con operador  
Actividades verificadas por personal profesional, técnico y auxiliar del CR20 y del Consorcio HOB. Se sugirió el control adecuado de los procesos constructivos al Consorcio HOB, a fin de garantizar la calidad y durabilidad de la obra. Así como el cumplimiento de los protocolos de seguridad y salud en el trabajo para la actividad y la adecuada disposición de residuos a fin de su posterior transporte.

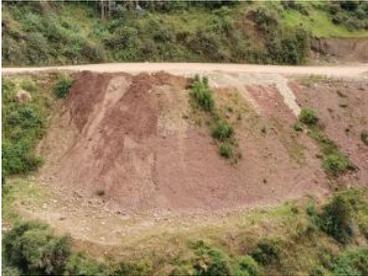
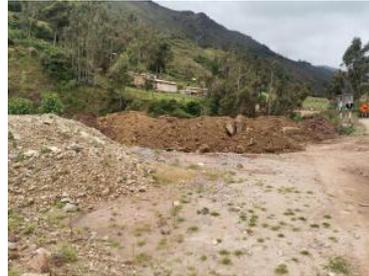
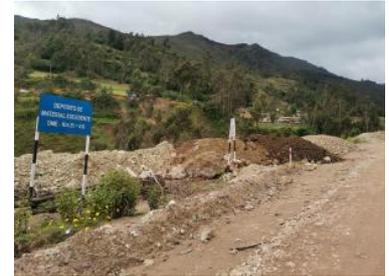
5

Moderado

Progresiva: km 35+450 - DME  
900PROTECCIÓN AMBIENTAL  
910PROGRAMA DE ABANDONO DE OBRA

Pese a que el Contratista refirió a la Autoridad Supervisora de la DGAAM que el DME ubicado en el km 35+450 se encontraba en PROCESO DE CIERRE (Panel Fotográfico n° 03 de la Bitácora Electrónica n° 046 de 09.03.2022), se aprecia que se continúa depositado material excedente en la plataforma del DME.

Es preciso indicar que el DME citado ya habría llegado al 100% de la capacidad proyectada.

A la fecha no se verifica la ejecución de actividades relacionadas al cierre del área auxiliar. Siendo su estado semejante al encontrado por la Autoridad Supervisora de la DGAAM el 9.03.2022 salvo por la disposición de material registrada.
