BITACORA ELECTRÓNICA DE OBRA

Confirma Bitacora:	Nro Informe:	Fecha Informe:	Nombre De La Obra:	Personal Encargado:
Si	102	18 - 05 - 2022	Carretera Oyon - Ambo, Tramo I: Oyon - Desvío Cerro de Pasco	BORIS WALTER AYLLÓN CARCELÉN

NUMERO DE INFORME No. 0102
 CONTRATO DE OBRA: No. 073-2018-MTC/ 20 de fecha 17/07/2018
 EMPRESA CONTRATISTA: CONSORCIO VIAL AMBO (CONSTRUCTORA SANTA FE LTDA SUCURSAL DEL PERU, GRINOR S.A. SUCURSAL DEL PERU Y J E CONSTRUCCIONES GENERALES S.A)
 OBRA: MEJORAMIENTO DE LA CARRETERA OYON - AMBO TRAMO I: OYON - DESVIO CERRO DE PASCO- VIA PRINCIPAL KM. 134+977.92 AL KM. 181+000 Y RAMAL KM. 136+780 A KM. 139+698.19
 TRAMO 1 Vía principal : Progresiva km. 134+977.92 al Km. 181+000 ; Ramal: Progresiva Km.136+780 a Km. 139+698.19 FINALIZACION DE LA SUSPENSIÓN DE OBRA EN CAMPO A PARTIR DEL DIA 22-03-2022 LA CONTRATISTA HABIA SOLICITADO LA SUSPENSIÓN DE OBRA MEDIANTE ADENDA No. 8 Y NO HA SIDO ACEPTADO POR PROVIAS NACIONAL., EL CUAL SE LE DA RESPUESTA AL CONTRATISTA MEDIANTE OFICIO No. 620 -2022-MTC/20.9 DE FECHA 23-03-2022. (DONDE SE LE SOLICITA EL REINICIO DE ACTIVIDADES EN LA OBRA)
 VISITA DE SEGUIMIENTO Y MONITOREO AL TRAMO 1 DESDE POBLADO DE OYON HASTA LAS OFICINAS D

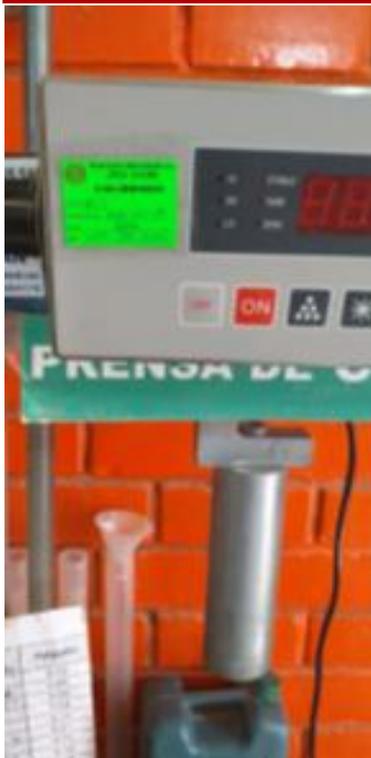
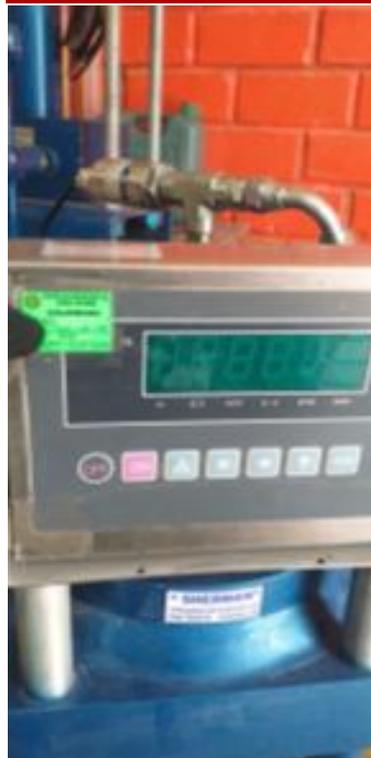
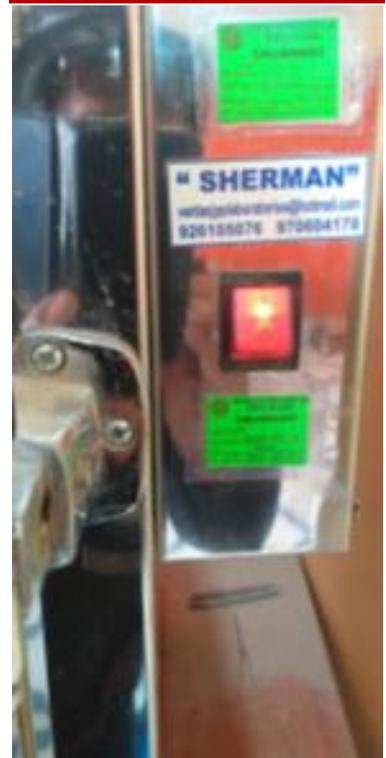
En el poblado de Oyón se realiza visita de seguimiento y monitoreo al laboratorio de suelos y pavimentos de la supervisión, donde se verifica la culminación de la calibración de los equipos de laboratorio de suelos y pavimento en el sitio están presentes : 1 Jefe de laboratorio, 2 técnicos de laboratorio y 1 auxiliar de laboratorio de la Supervisión y los 2 técnicos de calibración , se verifica los equipos de CBR, prensa para ensayos a compresión, y horno completamente CALIBRADOS con fecha 17-05-2022

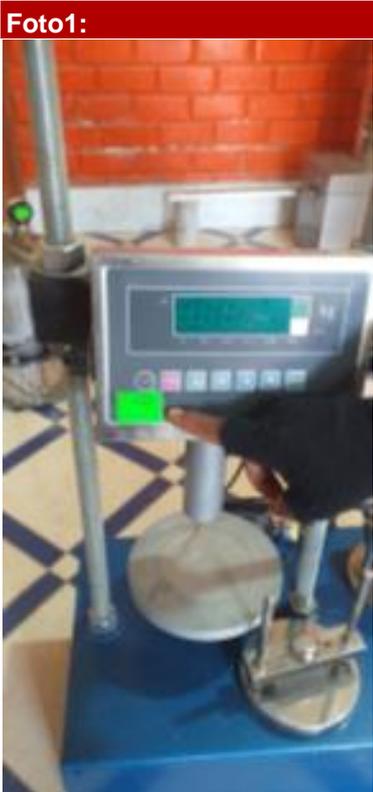
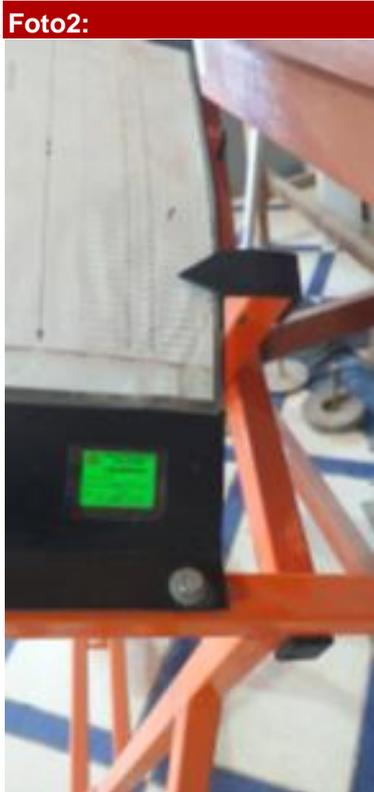
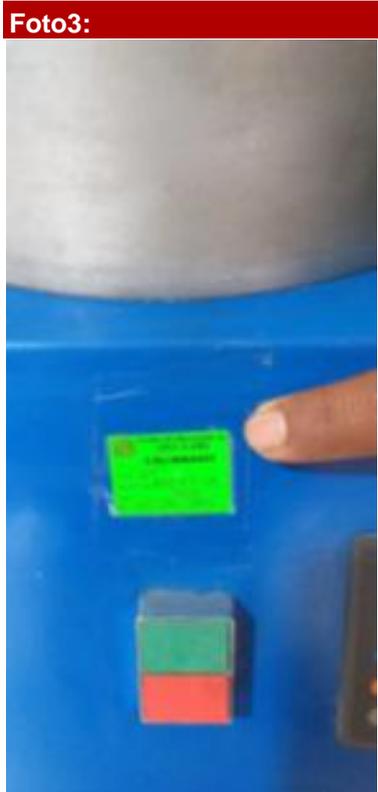
CDescripcion :
En el poblado de Oyón se realiza visita de seguimiento y monitoreo al laboratorio de suelos y pavimentos de la supervisión, donde se verifica la culminación de la calibración de los equipos de laboratorio de suelos y pavimento de la supervisión en el sitio están presentes : 1 Jefe de laboratorio, 2 técnicos de laboratorio y 1 auxiliar de laboratorio de la Supervisión y los 2 técnicos de calibración , se verifica los equipos de centrifuga, marshall y rugosimetro merlín completamente CALIBRADOS con fecha 17-05-2022

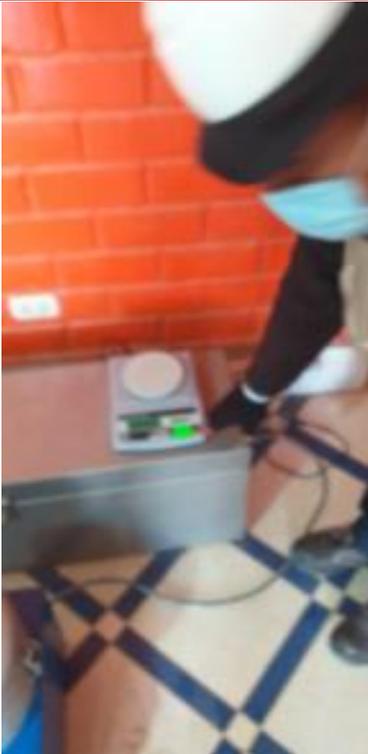
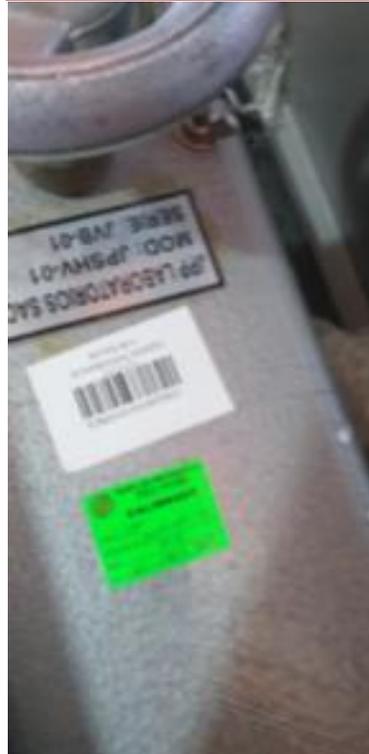
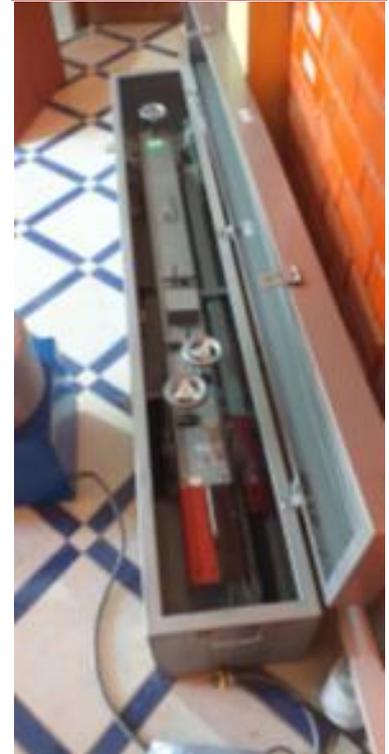
En el poblado de Oyón se realiza visita de seguimiento y monitoreo al laboratorio de suelos y pavimentos de la supervisión, donde se verifica la culminación de la calibración de los equipos de laboratorio de suelos y pavimento de la supervisión en el sitio están presentes : 1 Jefe de laboratorio, 2 técnicos de laboratorio y 1 auxiliar de laboratorio de la Supervisión y los 2 técnicos de calibración , se verifica los equipos de medición , balanzas y viga benkelman completamente CALIBRADOS con fecha 17-05-2022

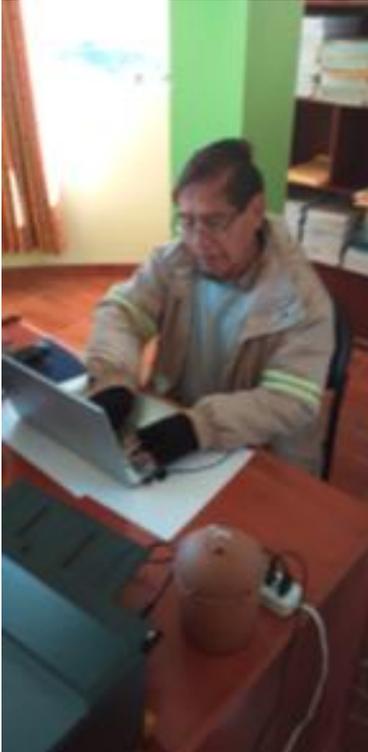
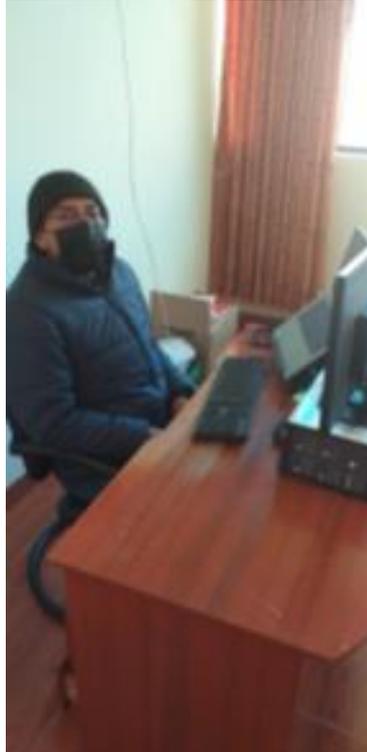
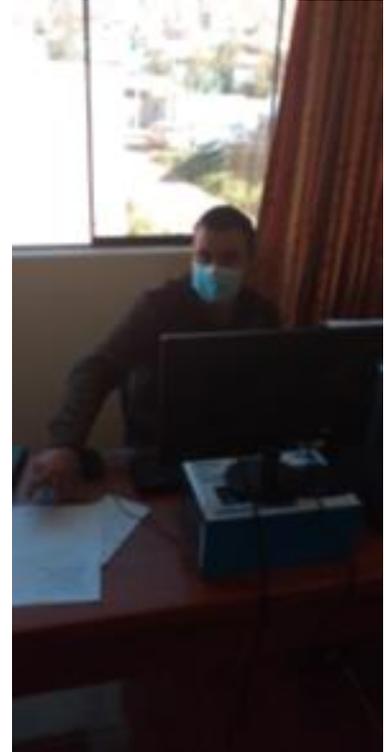
En el poblado de Oyón se realiza visita de seguimiento y monitoreo a las oficinas de la supervisión en busca del cuaderno de obra y verificación de recursos, donde se verifica la presencia de todos los profesionales especialistas de la supervisión y su jefe de supervisión.

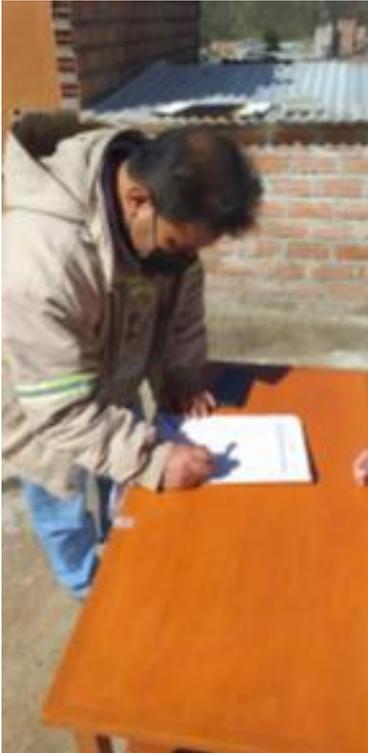
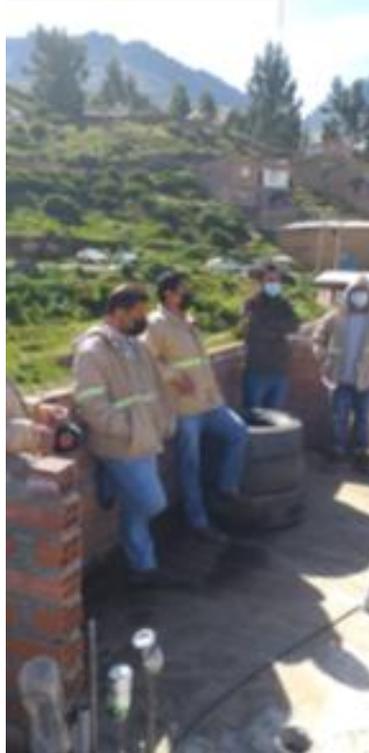
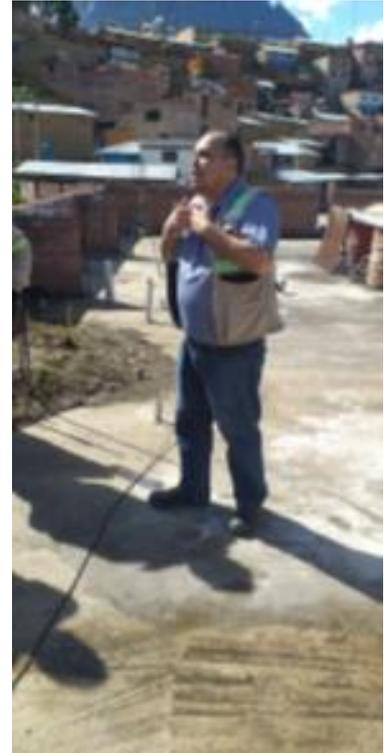
En el poblado de Oyón se realiza visita de seguimiento y monitoreo a las oficinas de la supervisión donde se ha realizado una convocatoria al personal especialista contractual de la Contratista CONSORCIO VIAL AMBO y al personal especialista clave de la supervisión , se inicio desde las 9 am de la mañana y se espero a los especialistas del CONSORCIO VIAL AMBO donde no se presentaron a la reunión, convocado por la Supervisión.

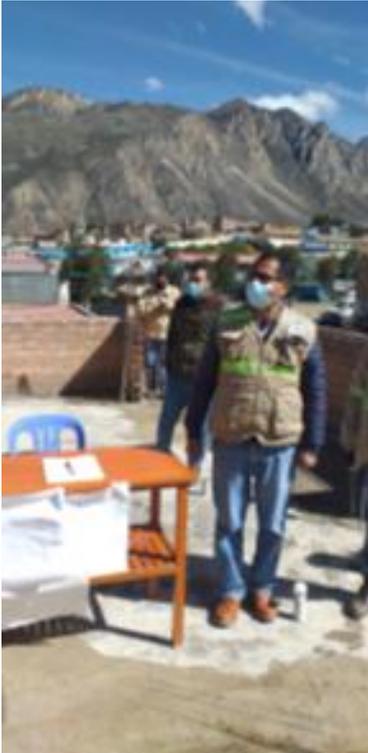
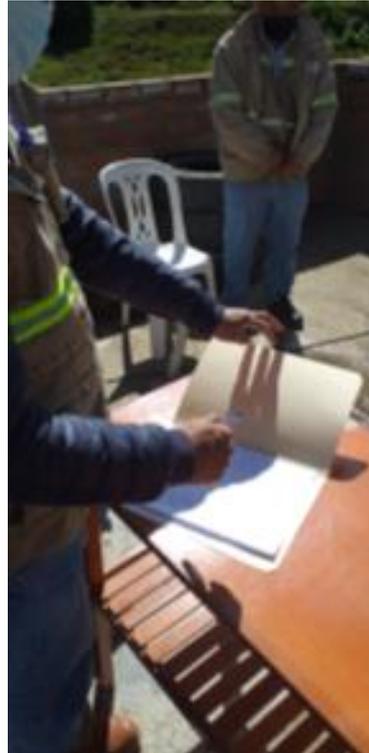
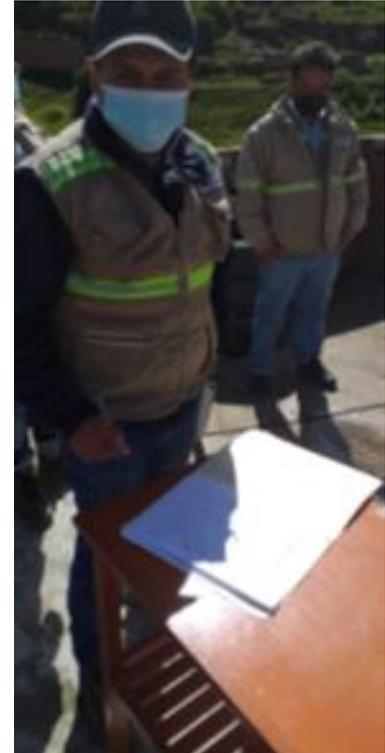
En el poblado de Oyón se realiza visita de seguimiento y monitoreo a las oficinas de la supervisión donde se ha realizado una convocatoria al personal especialista contractual de la Contratista CONSORCIO VIAL AMBO y al personal especialista clave de la supervisión , se inicio desde las 9 am de la mañana y se espero a los especialistas del CONSORCIO VIAL AMBO donde no se presentaron a la reunión, convocado por la Supervisión. El jefe de supervisión junto a sus especialistas (personal clave) firmaron la asistencia y dejaron evidencia mediante fotografías la AUSENCIA DEL PERSONAL ESPECIALISTA CONTRACTUAL DEL CONSORCIO VIAL AMBO.

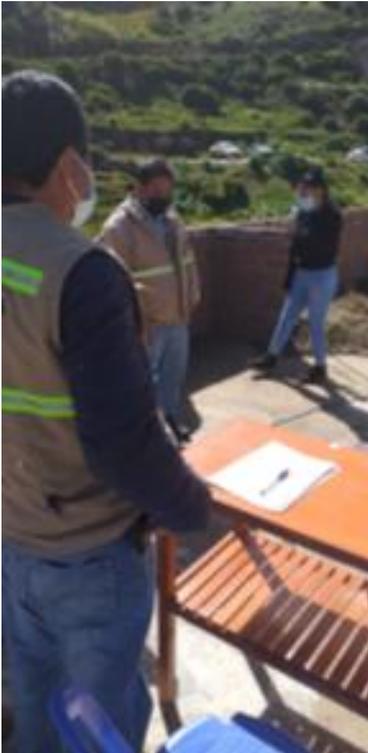
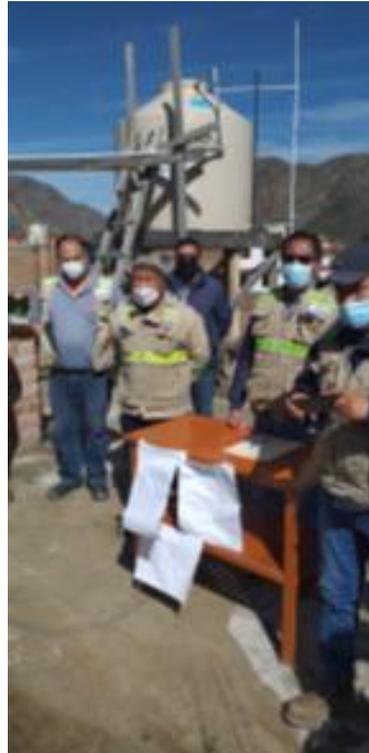
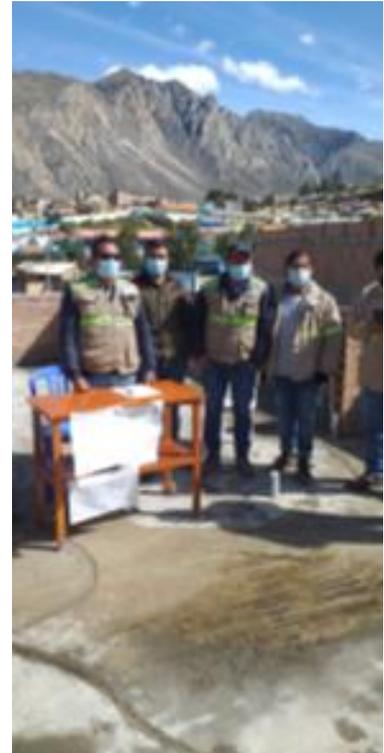
En el poblado de Oyón se realiza visita de seguimiento y monitoreo a las oficinas de la supervisión donde se ha realizado una convocatoria al personal especialista contractual de la Contratista CONSORCIO VIAL AMBO y al personal especialista clave de la supervisión , se inicio desde las 9 am de la mañana y se espero a los especialistas del CONSORCIO VIAL AMBO donde no se presentaron a la reunión, convocado por la Supervisión. El jefe de supervisión junto a sus especialistas (personal clave) firmaron la asistencia y dejaron evidencia mediante fotografías la reunión realizada en la azotea de las oficinas de la Supervisión, donde no se conto con la asistencia del PERSONAL CONTRACTUAL DE CONSORCIO VIAL AMBO.

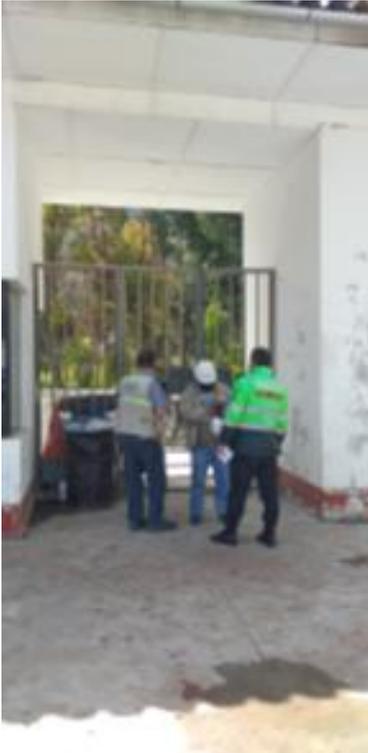
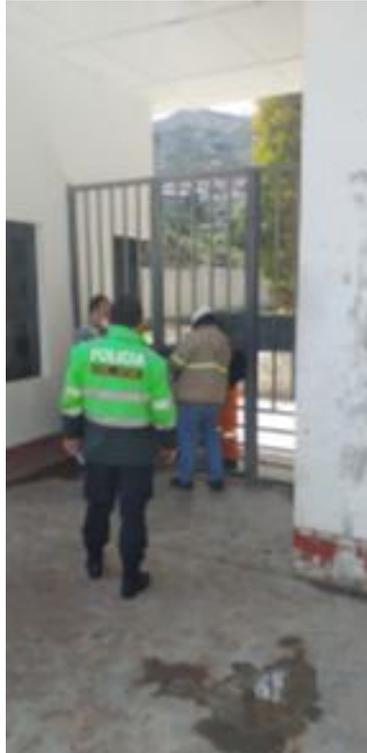
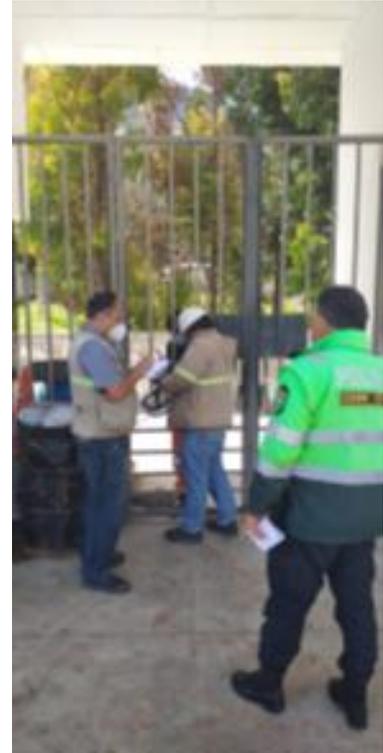
En el poblado de Oyón se realiza visita de seguimiento y monitoreo a las oficinas de la contratista CONSORCIO VIAL AMBO, donde previamente la Supervisión mediante envío de carta al Contratista, se le participo la realización de una constatación policial, para verificar los recursos existentes actuales en el campamento sede de la Contratista, sin embargo no se permitió el acceso de la autoridad policial, ni a los especialistas de Liberación de Predios y relaciones comunitarias de la Supervisión y al Monitor de Obra de PROVIAS NACIONAL, Alegando el vigilante que no le han dado la autorización de ACCESO a ninguna persona, ni autoridad policial. Se redacto un acta en el sitio.

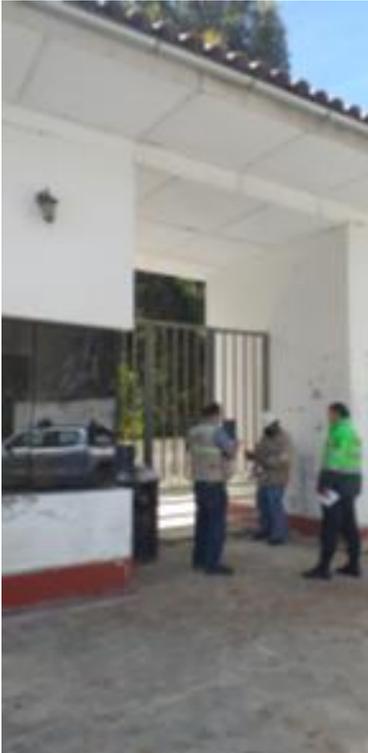
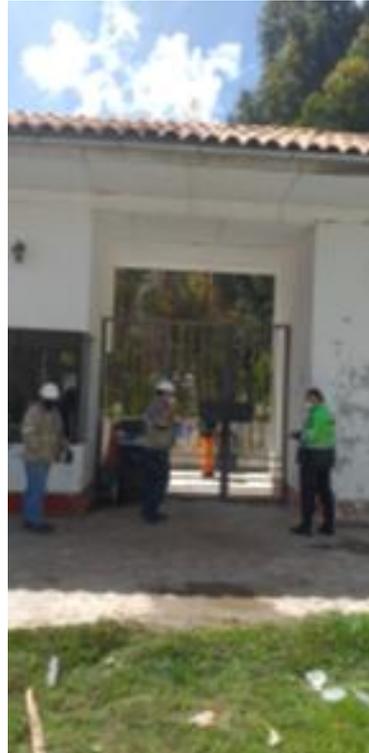
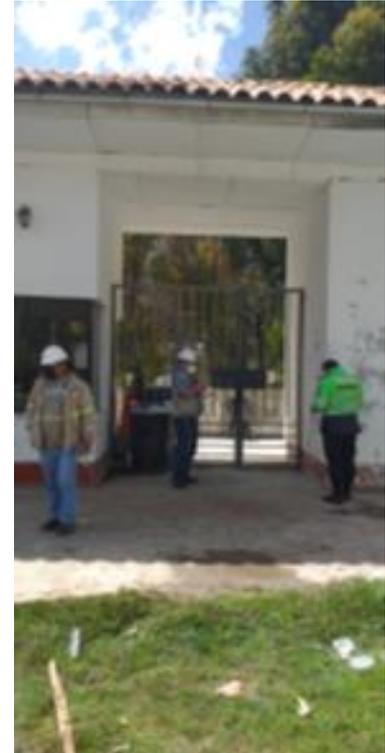
En el poblado de Oyón se realiza visita de seguimiento y monitoreo a las oficinas de la contratista CONSORCIO VIAL AMBO, donde previamente la Supervisión mediante envío de carta al Contratista, se le participo la realización de una constatación policial, para verificar los recursos existentes actuales en el campamento sede de la Contratista, sin embargo se negó el acceso de la autoridad policial, de los especialistas de Liberación de Predios y relaciones comunitarias de la Supervisión y del Monitor de Obra de PROVIAS NACIONAL, El no dar acceso se considera que el personal contractual NO ESTAN PRESENTES INSITU

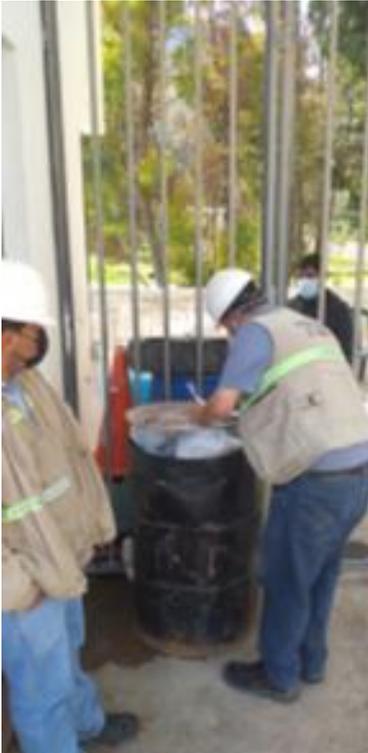
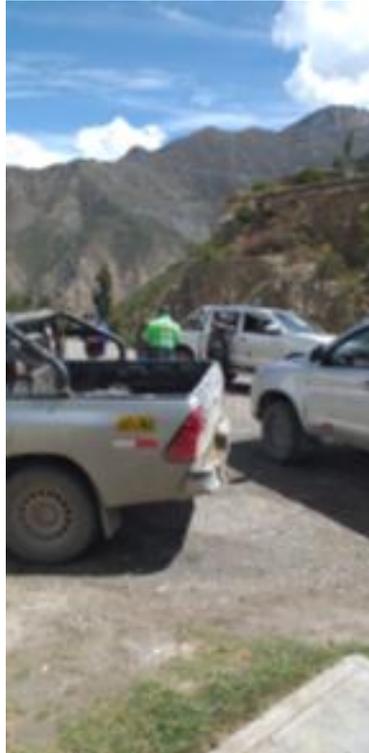
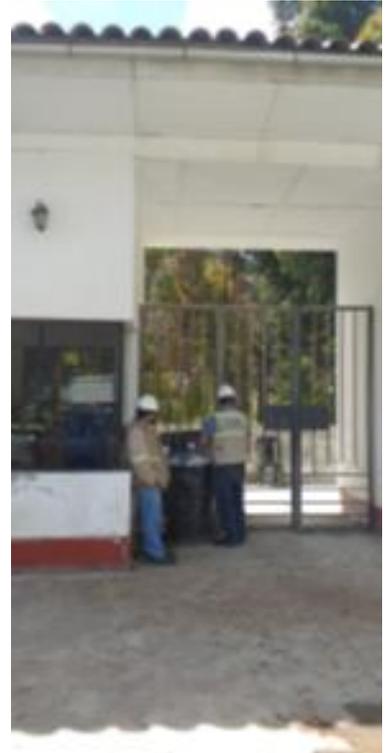
En el poblado de Oyón se realiza visita de seguimiento y monitoreo a las oficinas de la contratista CONSORCIO VIAL AMBO, donde previamente la Supervisión mediante envío de carta al Contratista, se le participo la realización de una constatación policial, para verificar los recursos existentes actuales en el campamento sede de la Contratista, sin embargo se negó el acceso de la autoridad policial, de los especialistas de Liberación de Predios y relaciones comunitarias de la Supervisión y del Monitor de Obra de PROVIAS NACIONAL
