## BITACORA ELECTRÓNICA DE OBRA

### REGISTRO DE LA BITACORA Y FOTO DEL CUADERNO DE OBRA

<b>Confirma Bitacora:</b> Si	<b>Nro Informe:</b> 0001	<b>Fecha Informe:</b> 15 - 06 - 2022	<b>Nombre De La Obra:</b> Corredor vial Lima-Canta-Huayllay-Dv. Cochamarca-Emp. PE 3N Obras de Rehabilitación y Mejoramiento	<b>Personal Encargado:</b> BORIS WALTER AYLLÓN CARCELÉN		
<b>Foto Bitacora:</b>	<b>Foto Bitacora 2:</b>	<b>Foto Bitacora 3:</b>	<b>Foto Bitacora 4:</b>	<b>Foto Bitacora 5:</b>	<b>Foto Bitacora 6:</b>	
<a href="#">Ver imagen completa</a>	<a href="#">Ver imagen completa</a>	<a href="#">Ver imagen completa</a>	<a href="#">Ver imagen completa</a>	<a href="#">Ver imagen completa</a>	<a href="#">Ver imagen completa</a>

NUMERO DE INFORME No. 0001  
CONTRATO DE OBRA: No. 103-2019-MTC/ 20 de fecha 24/09/2019  
EMPRESA CONTRATISTA: CHINA ROAD AND BRIDGE CORPORATION SUCURSAL PERU  
OBRA: SALDO DE OBRA: "MEJORAMIENTO, REHABILITACIÓN Y CONSERVACIÓN POR NIVELES DE SERVICIO Y OPERACIÓN DEL CORREDOR VIAL, LIMA – CANTA – HUAYLLAY – DV. COCHAMARCA – EMP. PE 3N" ( SALDO DE OBRAS INICIALES ( OI) TRAMO 2 CANTA - HUALLAY ) LONGITUD: 95.2 KMS.  
MONTO DE OBRAS INICIALES : 338,725,656.80  
SUPERVISOR: CO

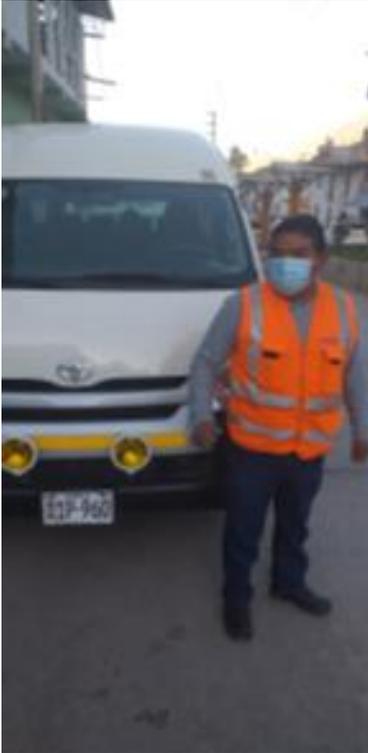
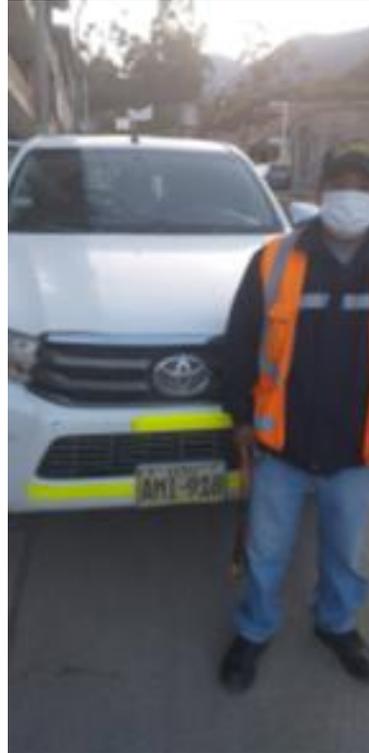
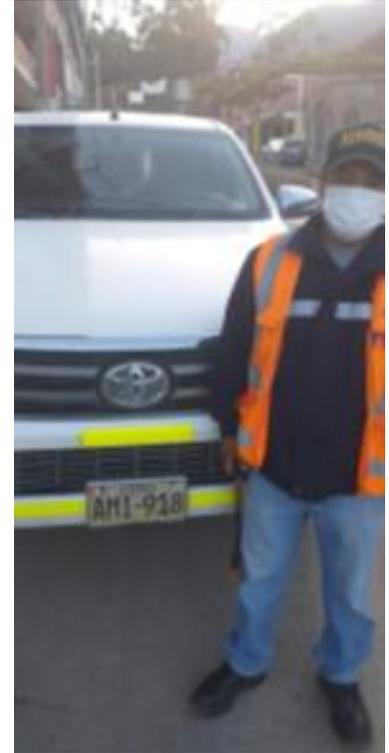
En el Poblado de Canta , Se ubica las oficinas de la Supervisión donde se verifica los recursos de la supervisión, hoy se verifica la presencia de 4 camionetas 4x4 y 1 combi con sus correspondientes conductores de la supervisión.

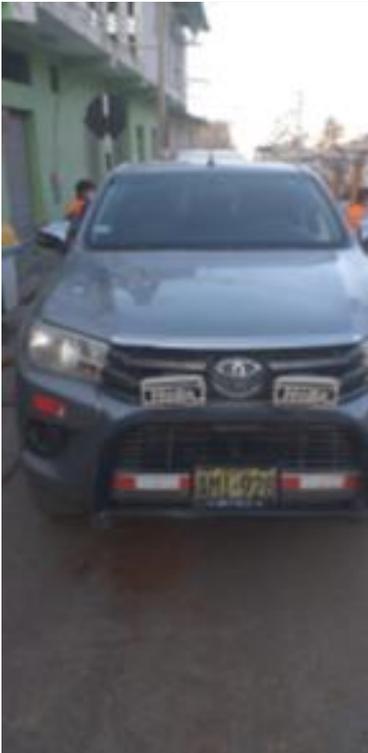
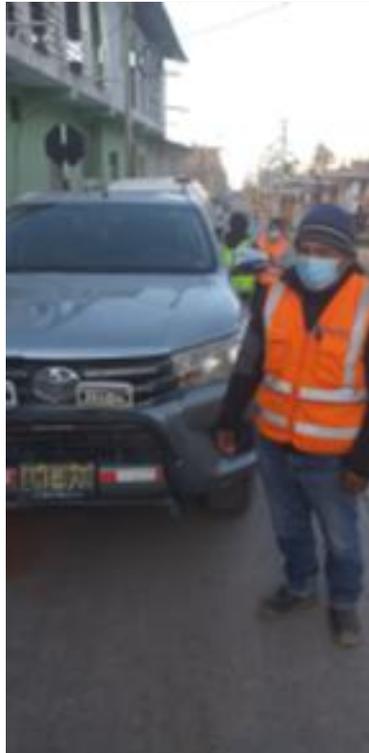
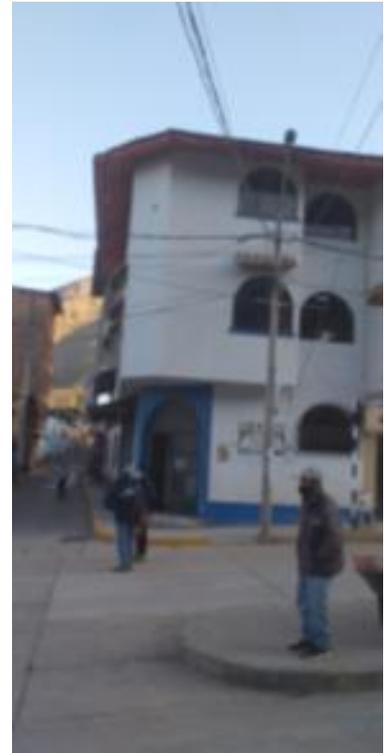
En el Poblado de Canta se verifica los recursos de la supervisión, donde se verifica las camionetas de la supervisión y oficina ubicada en Canta

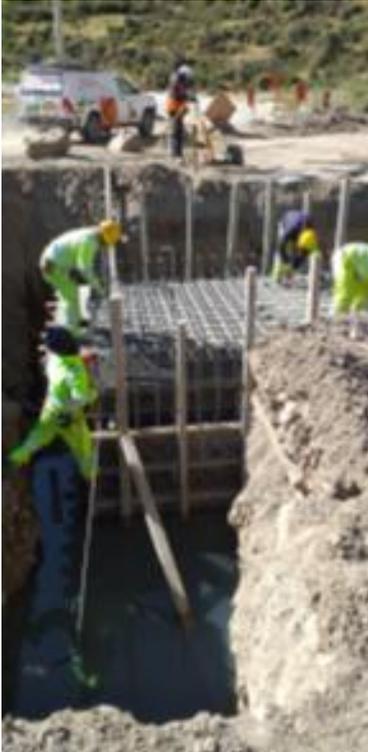
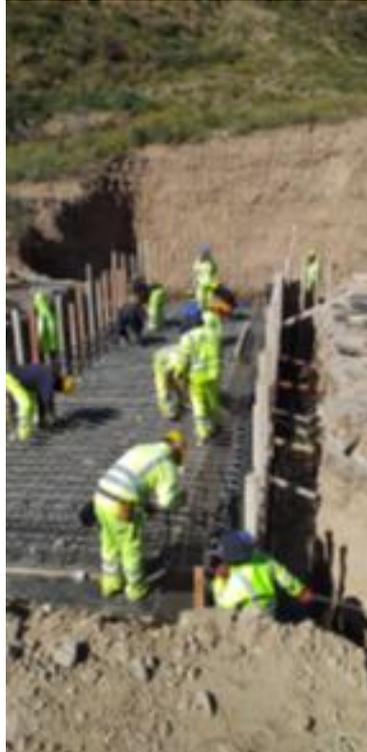
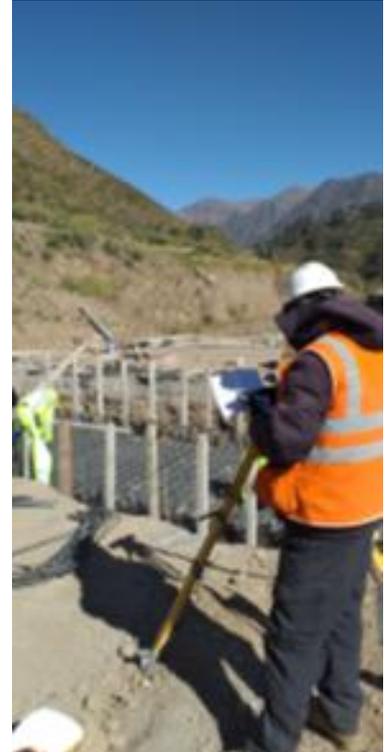
PROGRESIVA KM. 17+625  
PARTIDA 01.01.06 OBRAS DE ARTE  
CODIGO 01.01.06.10 : ACERO DE REFUERZO  
a

En la progresiva Km. 17+625 se realiza visita de seguimiento y monitoreo al tramo 2 ( obras iniciales ) donde se verifica la colocación de acero de refuerzo para la construcción de alcantarilla marco de concreto armado de un solo cuerpo, de 3,90 m de ancho , 1,80 de altura y 13,5 m de largo, donde se utiliza; herramientas menores y trabajan : 16 personas y 1 topógrafo

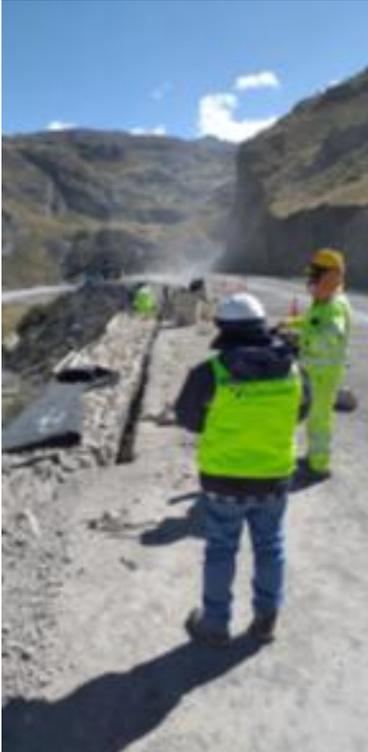
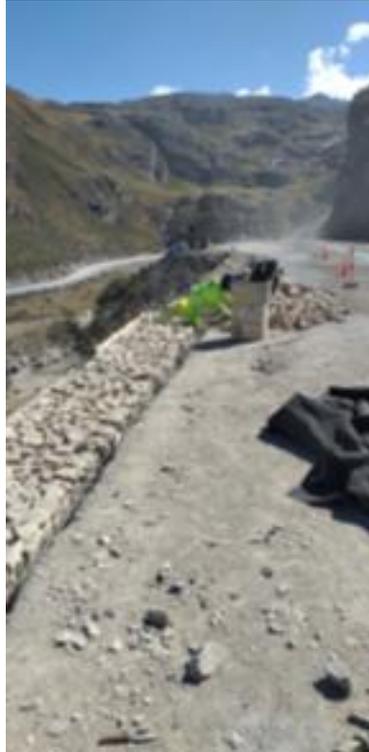
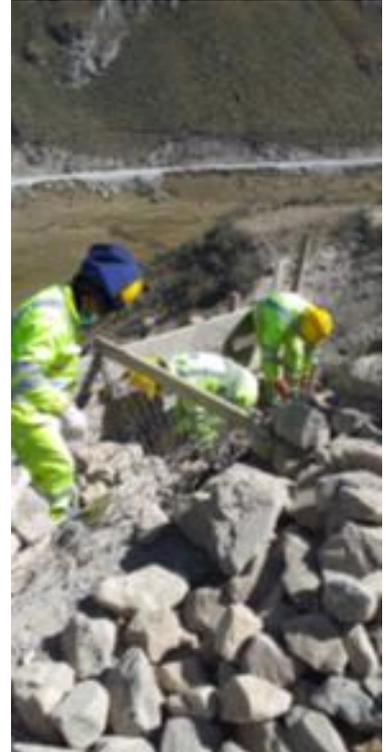
PROGRESIVA KM. 32+580 A KM. 32+620  
01.01.06 OBRAS DE ARTE  
CODIGO 01.01.06.39 GAVION TIPO CAJA

En la progresiva Km. 32+580 al km. 32+620 se realiza visita de seguimiento y monitoreo en campo, donde se verifica la construcción de 40 m de muros de gaviones tipo caja, en el borde derecho de la vía. Se utiliza herramientas menores, trabajan: 1 capataz, 6 obreros. Se realiza la visita con el especialista de Seguridad de la Supervisión.

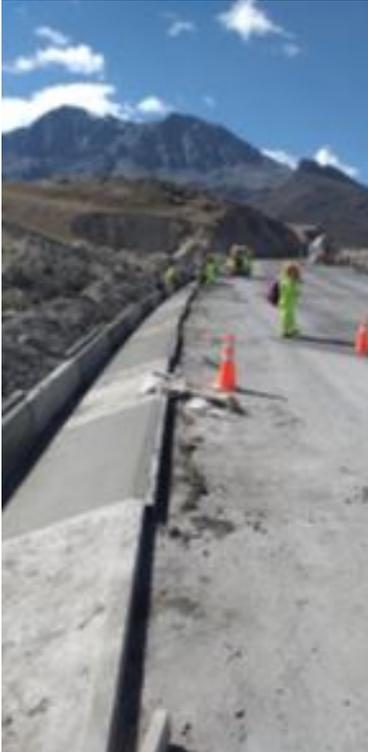
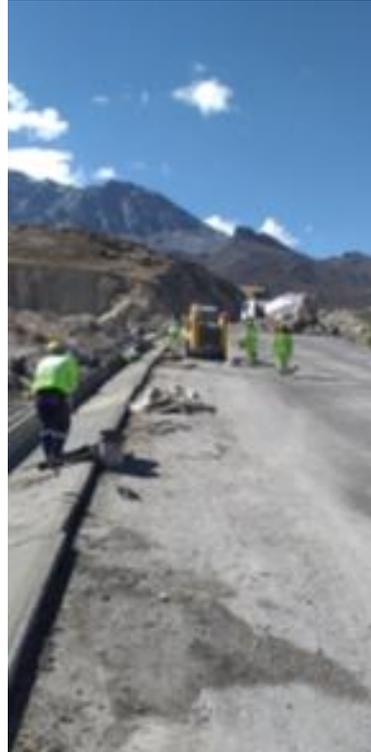
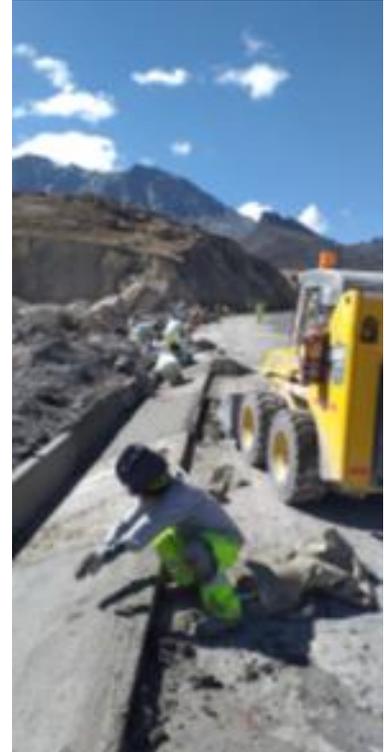
PROGRESIVA KM. 33+150 A KM. 33+250

En la progresiva km. 33+150 a Km, 33+250 se realiza visita de seguimiento y monitoreo al tramo 2 de las obras iniciales, donde se verifica la construcción de cunetas triangulares tipo I en el lado izquierdo de la vía, Se utiliza un camión mixer, y herramientas menores, trabajan: 1capataz , 1 operador mixer y 50 trabajadores.

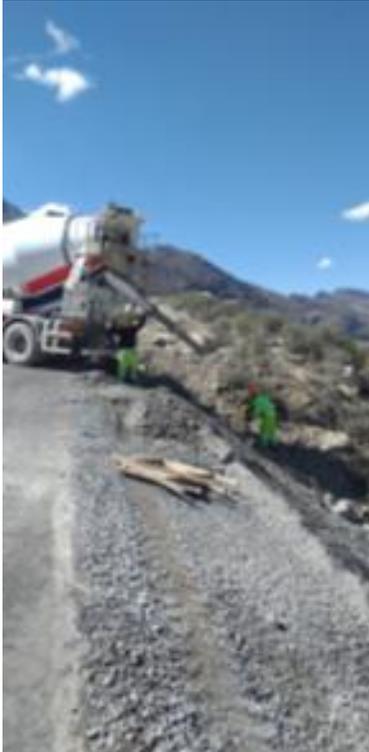
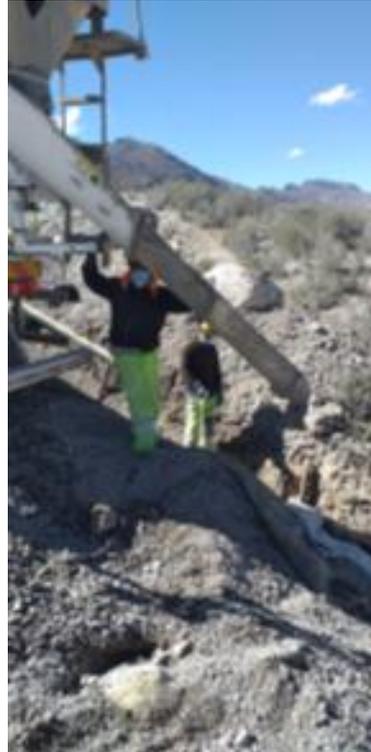
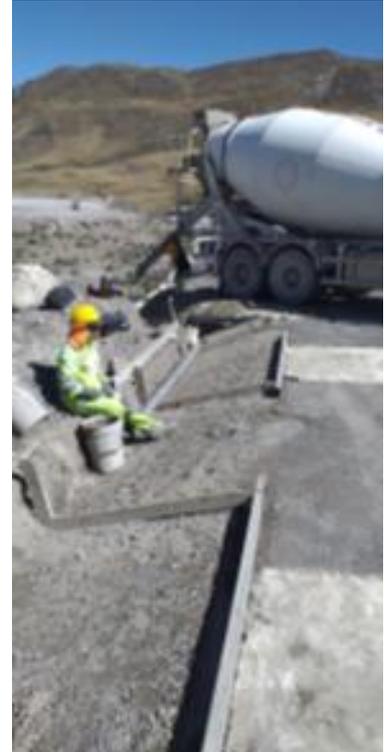
PROGRESIVA KM. 33+220 A KM. 33+300

En la progresiva km. 33+220 a Km, 33+300 se realiza visita de seguimiento y monitoreo al tramo 2 de las obras iniciales, donde se verifica la construcción de cunetas triangulares tipo I en el lado derecho de la vía, Se utiliza un camión mixer, y herramientas menores, trabajan: 1capataz , 1 operador mixer y 20 trabajadores.

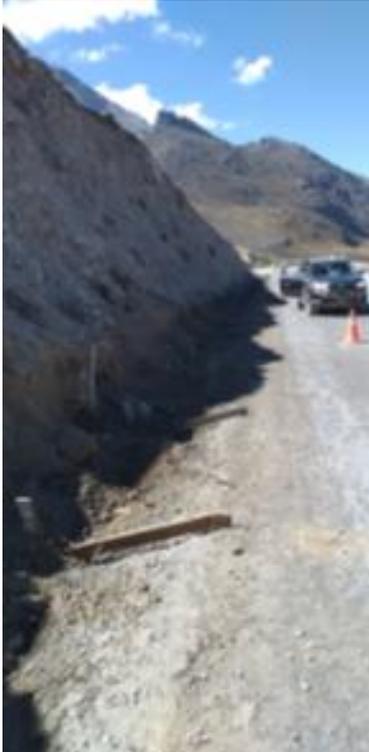
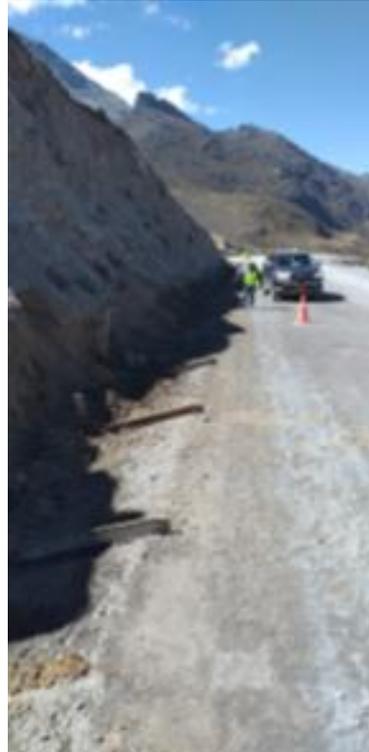
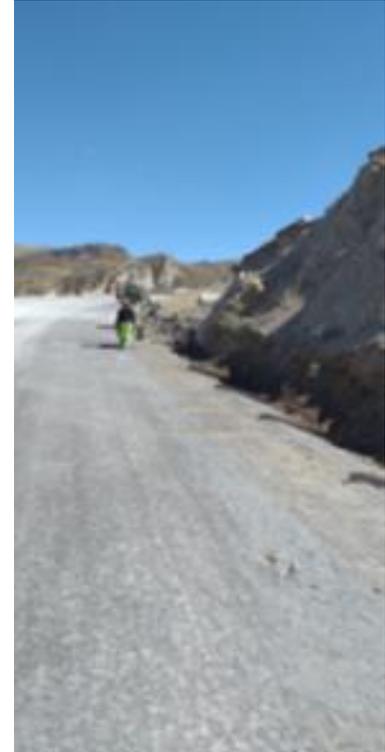
PROGRESIVA KM. 33+800 A KM. 34+000

En la progresiva km. 33+800 a Km, 34+000 se realiza visita de seguimiento y monitoreo al tramo 2 de las obras iniciales, donde se verifica la excavación realizada y la colocación de encofrado para construcción de cunetas triangulares tipo I en el lado derecho de la vía, Se utiliza una retroexcavadora y herramientas menores, trabajan: 1capataz , 1 operador mixer y 10 trabajadores.

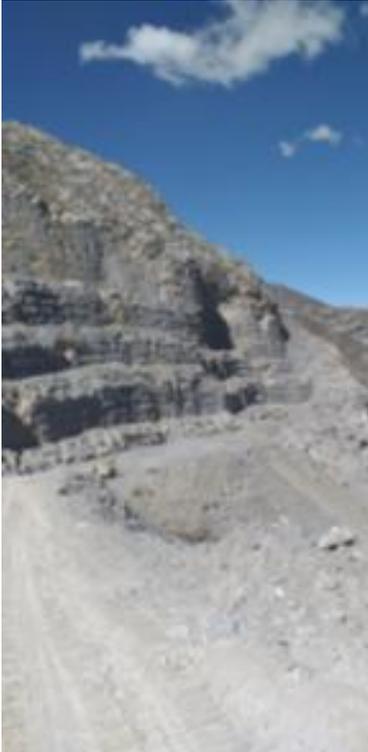
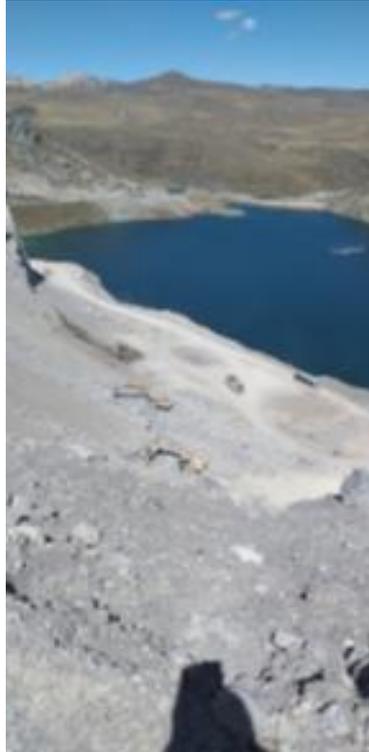
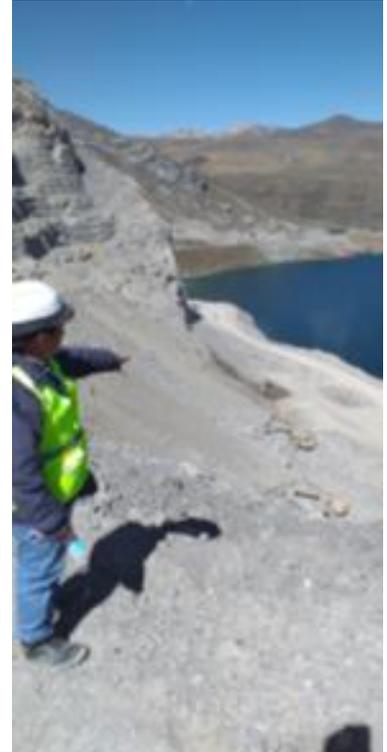
PROGRESIVAS KM. 37+500

En la progresiva Km, 37+500 se realiza visita de seguimiento y monitoreo a las áreas auxiliares del tramo 2 ( obras iniciales) donde se visita a la cantera CHUCHUN , donde se verifica una excavadora de oruga con accesorio de demolición, un cargador frontal, un rock drill , trabajan: 1 capataz, 3 operadores, 2 obreros, 2 vigias.

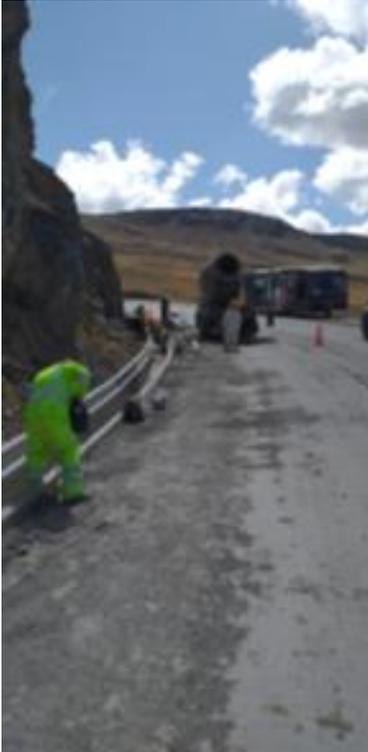
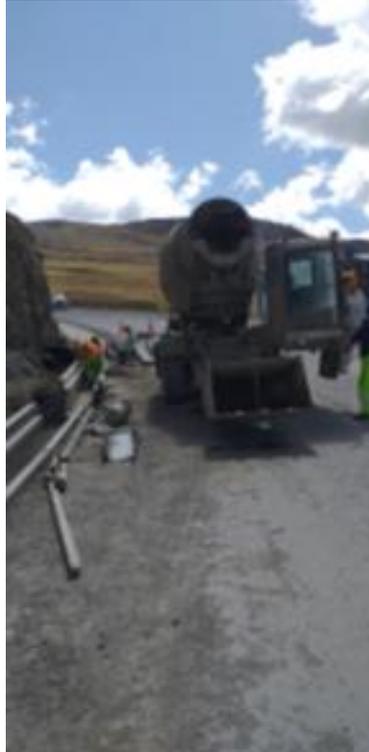
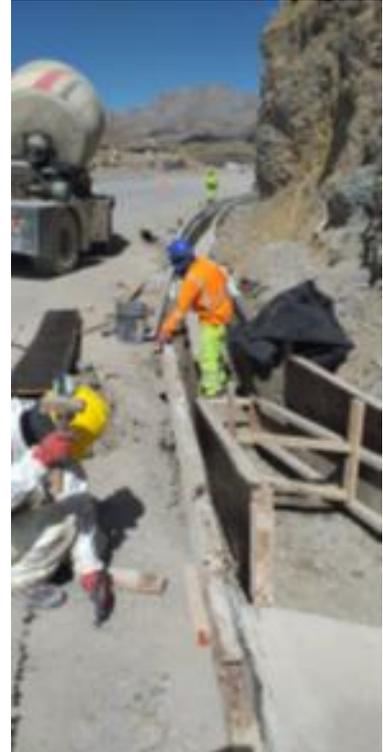
PROGRESIVA KM, 49+881 AL KM. 50+250

En las progresivas km. 49+881 aL Km. 50+250 se realiza visita de seguimiento y monitoreo al tramo 2 obras iniciales, donde se realiza la construcción de cunetas rectangulares de concreto, donde se utiliza un mezclador móvil y herramientas menores, trabajan: 1 capataz, 10 obreros.

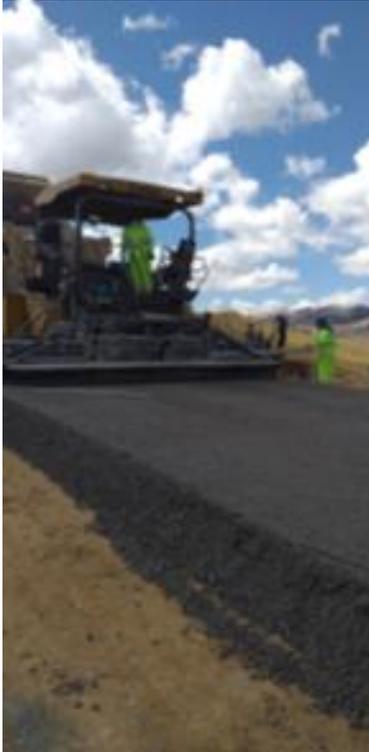
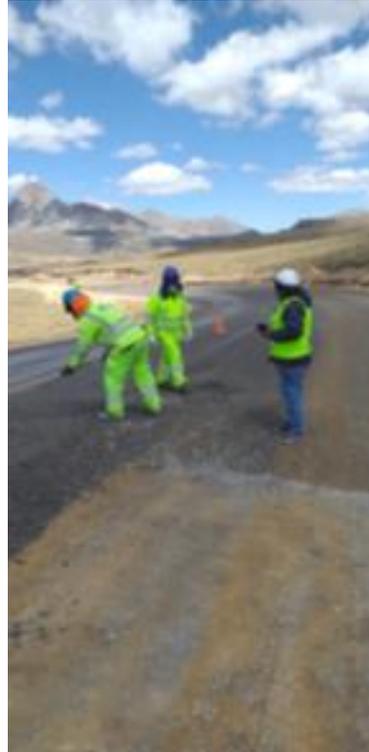
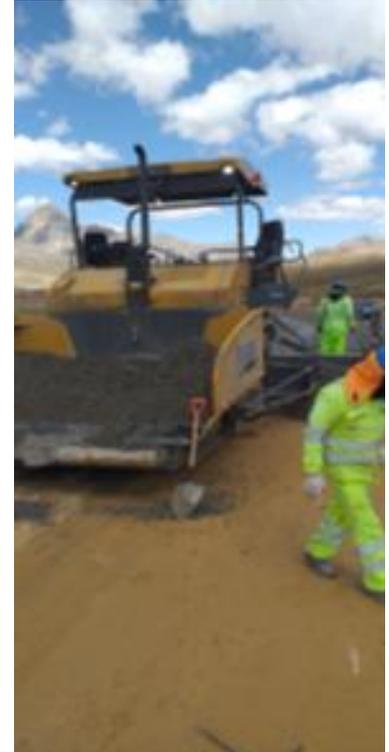
PROGRESIVA KM. 61+420  
01.01.03 SUB BASES Y BASES  
01.01.03.02 SUB BASE GRANULAR

En las progresivas Km, 61+420 se realiza visita de seguimiento y monitoreo al tramo 2 de las obras iniciales, donde se realiza la construcción de sub base granular, se utiliza una pavimentadora, una compactadora de rodillo. trabajan: 1 capataz, 1 operador de pavimentadora, 20 obreros.

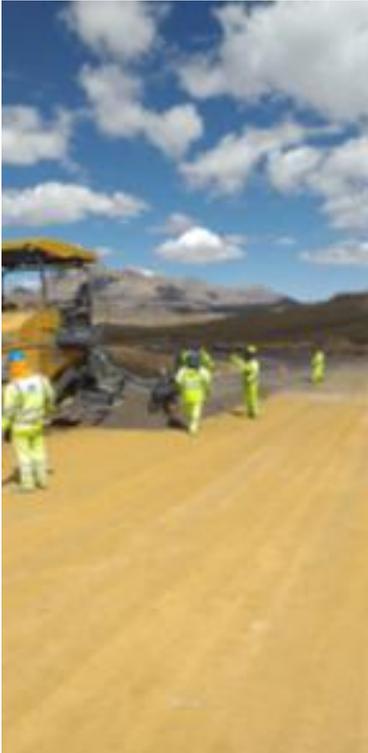
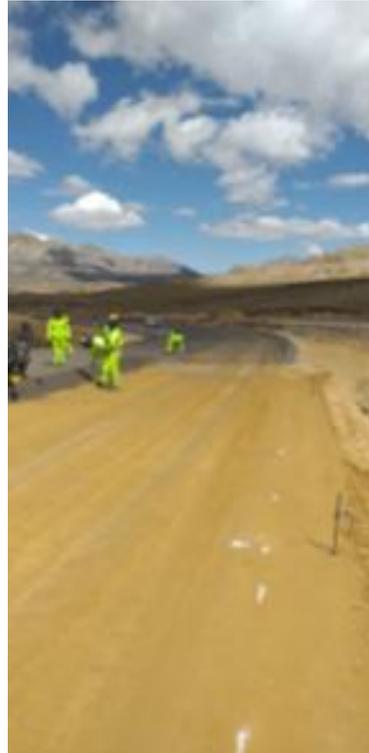
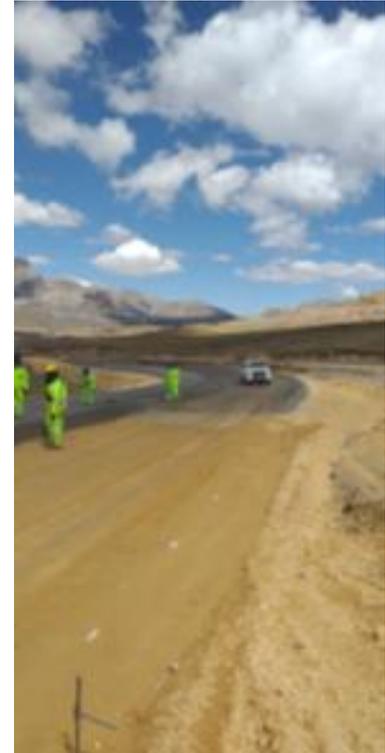
PROGRESIVA KM. 61+420 A KM. 59+920  
01.01.03 SUB BASES Y BASES  
CODIGO 01.01.03.02 SUB BASE GRANULAR

En las progresivas Km, 61+420 A km. 59+920 se realiza visita de seguimiento y monitoreo al tramo 2 de las obras iniciales, donde se realiza la construcción de sub base granular, se utiliza una pavimentadora, una compactadora de rodillo. trabajan: 1 capataz, 1 operador de pavimentadora, 20 obreros. Se realizo la visita acompañando al especialista de Seguridad de la Supervisión, se le solicito a la Contratista que implemente las medidas de seguridad, como señalización vertical , como señales preventivas e informativas.

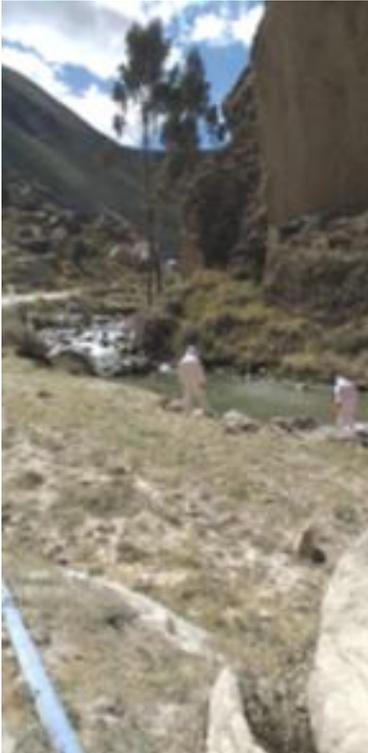
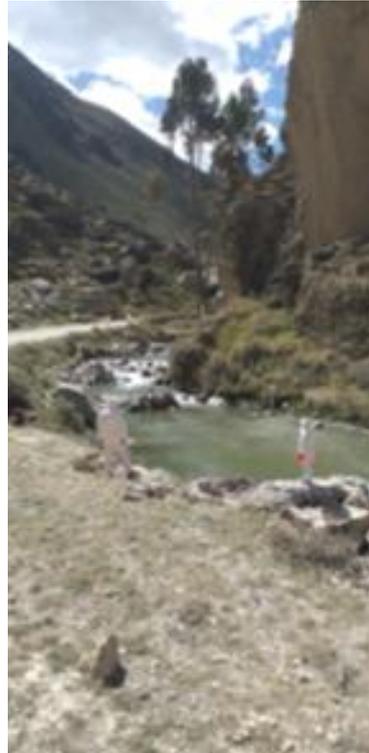
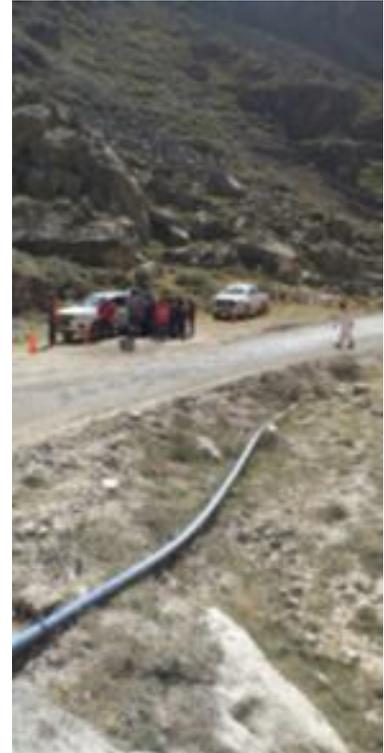
PROGRESIVA KM. 24+500

- 8) INCIDENTES: En la progresiva Km. 24+640 el día lunes 13-06-2022 ocurrió un incidente, donde un camión de una Minera, cargado de Concentrado de mineral Zinc choco contra el talud de la via Canta -huallay, cayendo el mismo, al rio Chillón, ocasionando un desastre ecológico, contaminando el agua, envenenando a los peces y ocasionando problemas sociales al sector, que hasta el día de hoy esta ocasionando retrasos en el paso por este sector. Se observo que la Minera esta realizando labores de limpieza y mitigación de la contaminación del agua.

En la progresiva Km. 24+500, Se realizan medidas de mitigación de contaminación del agua del rio Chillón, luego que un camión cargado de concentrado de mineral zinc , ha caído al rio y vertido material concentrado de zinc en la progresiva Km. 24+ 660 ocasionando un desastre ecológico, muriendo muchos criaderos de truchas, ocasionando daños a los pobladores criadores de truchas, ocasionando problemas sociales en el sector, actualmente se realiza labores de limpieza y medidas de mitigación para impedir que el concentrado de zinc, avance aguas abajo ocasionando mas daño. Están presentes en la zona representantes de la DEGAM del MTC y de la Defensoria del Pueblo.
