BITACORA ELECTRÓNICA DE OBRA

Confirma Bitacora: Si
Nro Informe: 143
Fecha Informe: 11-06-2021
Nombre De La Obra: Carretera Oyon - Ambo, Tramo I: Oyon - Desvío Cerro de Pasco
Personal Encargado: LUZMILA GUERRA MOTTA

MEJORAMIENTO DE LA CARRETERA OYON - AMBO TRAMO 1: OYON DV. CERRO DE PASCO

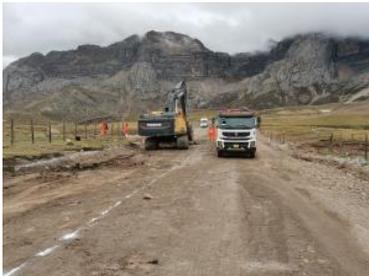
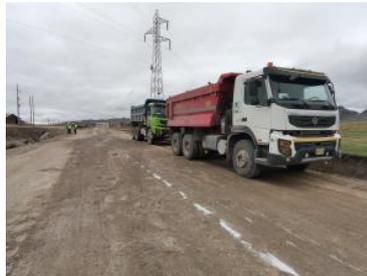
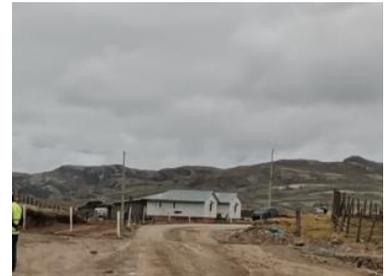
200.0MOVIMIENTO DE TIERRAS
220. BMejoramiento de Subrasante con material de cantera
700.0TRANSPORTE
700.GTransporte de Eliminación de Material a DME para $d \leq 1$ Km
700. HTransporte de Eliminación de Material a DME para $d > 1$ Km

Progresiva: km 170+450 al km 170+560

Personal aproximado verificado en campo: 1 Capataz, 1 Oficial, 2 Ayudante y 2 Vigía
Equipos aproximados verificados en campo: 1 Excavadora sobre orugas y 4 Volquetes con sus respectivos operadores.
Actividades verificadas por personal Profesional, Técnico y Auxiliar del CVA y personal Técnico y Auxiliar del CSO. Se sugiere el control adecuado de los procesos constructivos por parte del CSO, a fin de garantizar la calidad y durabilidad de la obra.

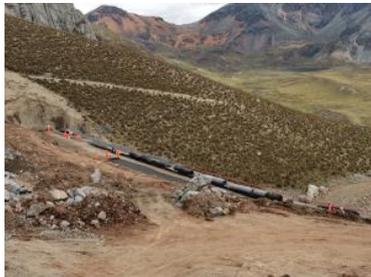
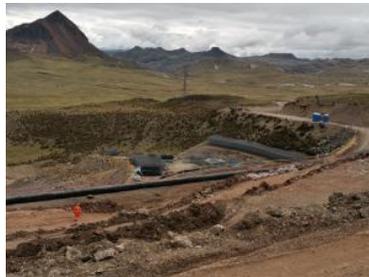
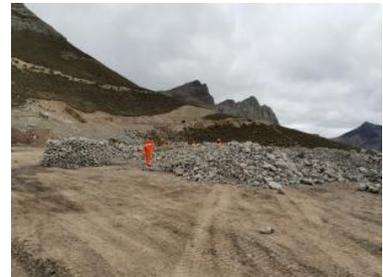
600.0 OBRAS DE ARTE Y DRENAJE
665.H Gavión tipo caja de 2.7 mm. 1.0x1.0x4.0

Progresiva: km 168+580 (DME N° 09)

2 Se vienen realizando actividades relacionadas a estructuras de soporte Terramesh en el DME N° 09 y de corresponder los mayores metrados relacionados a dichas actividades.

Se viene seleccionando piedras para el relleno de los gaviones.

Del mismo modo se viene habilitando el área donde se implementará la planta de Concreto.

Actividades verificadas por personal Profesional, Técnico y Auxiliar del CVA y personal Técnico y Auxiliar del CSO. Se sugiere el control adecuado de los procesos constructivos por parte del CSO, a fin de garantizar la calidad y durabilidad de la obra.

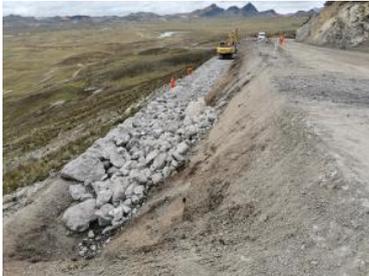
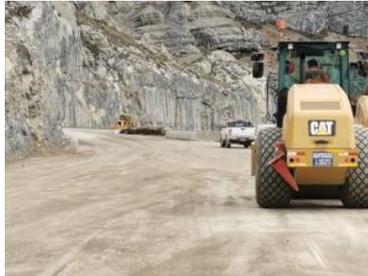
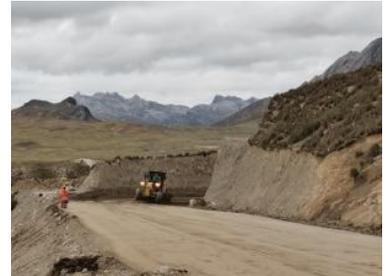
3

- 200.0MOVIMIENTO DE TIERRAS
- 220. BMejoramiento de Subrasante con material de cantera
- 700.0TRANSPORTE
- 700.GTransporte de Eliminación de Material a DME para $d \leq 1$ Km
- 700. HTransporte de Eliminación de Material a DME para $d > 1$ Km
- 700. ATransporte de Material proveniente de Cantera para $d \leq 1$ Km
- 700.BTransporte de Material proveniente de Cantera para $d > 1$ Km

Progresiva: km 168+000 al km 168+500

Se toma conocimiento que el material pétreo es transportado del centro de acopio en el km 167+500 (piedra) y de la Cantera Patón Morrenico (Material seleccionado para subrasante).

Actividades verificadas por personal Profesional, Técnico y Auxiliar del CVA y personal Técnico y Auxiliar del CSO. Se sugiere el control adecuado de los procesos constructivos por parte del CSO, a fin de garantizar la calidad y durabilidad de la obra.

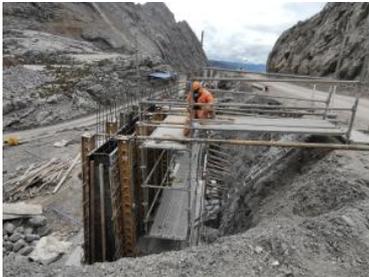
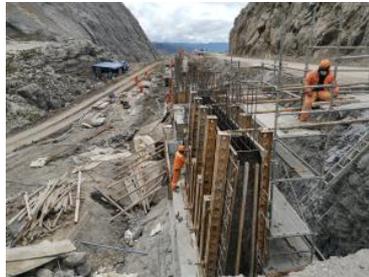
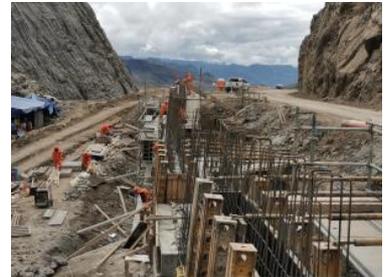
- 600.0OBRAS DE ARTE Y DRENAJE
- 610.DConcreto clase D ($f^c = 210 \text{ kg/cm}^2$)
- 612.AEncofrado y Desencofrado para Obras de Arte
- 615.AAcero de Refuerzo $F_y = 4200 \text{ kg/cm}^2$
- 700.0TRANSPORTE
- 7Q0.ETransporte de Concreto Hidráulico (con mixer) para $d \leq 1 \text{ Km}$
- 700.FTransporte de Concreto Hidráulico (con mixer) para $d > 1 \text{ Km}$

Progresiva: km 167+735 al km 167+790

Personal aproximado verificado en campo: 1 Capataz, 8 Operario, 4 Oficial, 8 Ayudante y 2 Vigía
Equipos aproximados verificados en campo: 1 Camión Baranda con operador, además de, 1 generador eléctrico y 4 vibradoras de concreto.
Actividades verificadas por personal Profesional, Técnico y Auxiliar del CVA y personal Técnico y Auxiliar del CSO. Se sugiere el control adecuado de los procesos constructivos por parte del CSO, a fin de garantizar la calidad y durabilidad de la obra.

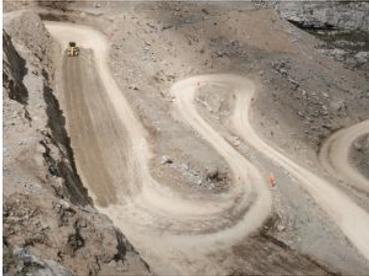
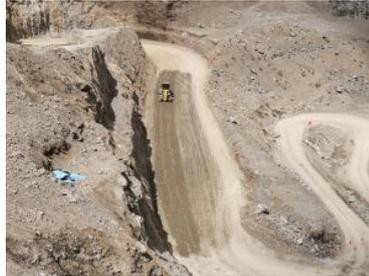
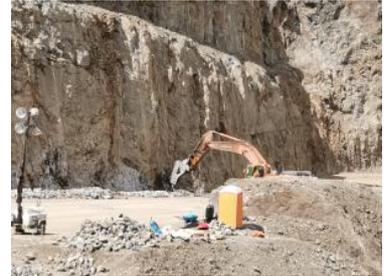
Actividades:
200.0MOVIMIENTO DE TIERRAS
207.APerfilado y compactado en zona de corte

Progresiva: km 166+700 al km 167+000

Equipos aproximados verificados en campo: 1 Martillo Hidráulico Sobre Oruga y 1 Motoniveladora con sus respectivos operadores.

Del mismo modo se viene habilitando el área donde se implementará la planta de Concreto.

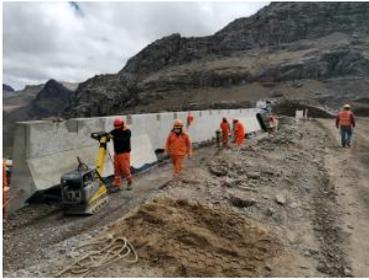
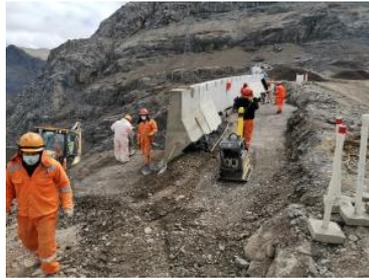
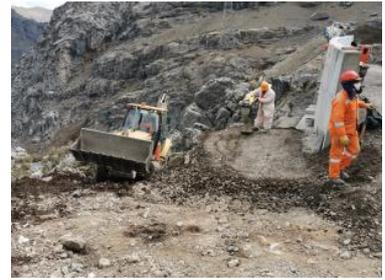
6

600.0OBRAS DE ARTE Y DRENAJE
605.ARelleno para estructuras

Progresiva: km 167+070 al km 167+093

Personal aproximado verificado en campo: 1 Operario, 2 Oficial y 4 Ayudante
Equipos aproximados verificados en campo: 1 Retro Excavadora con operador, además de, 1 plancha vibratoria y 3 vibro pisón.

Actividades verificadas por personal Profesional, Técnico y Auxiliar del CVA y personal Técnico y Auxiliar del CSO. Se sugiere el control adecuado de los procesos constructivos por parte del CSO, a fin de garantizar la calidad y durabilidad de la obra.
