BITACORA ELECTRÓNICA DE OBRA

Confirma Bitacora: Si	Nro Informe: 95	Fecha Informe: 14-07-2021	Nombre De La Obra: Carretera Oyon- Ambo, Tramo II: Dv. Cerro de Pasco- Dv. Chacayan	Personal Encargado: BORIS WALTER AYLLÓN CARCELÉN
---------------------------------	---------------------------	-------------------------------------	---	---

PANEL FOTOGRAFICO

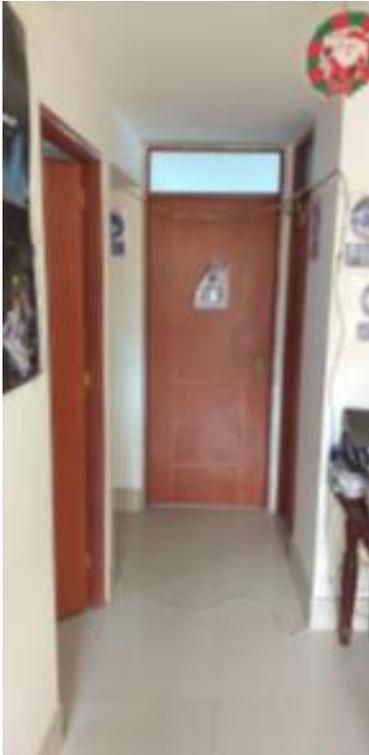
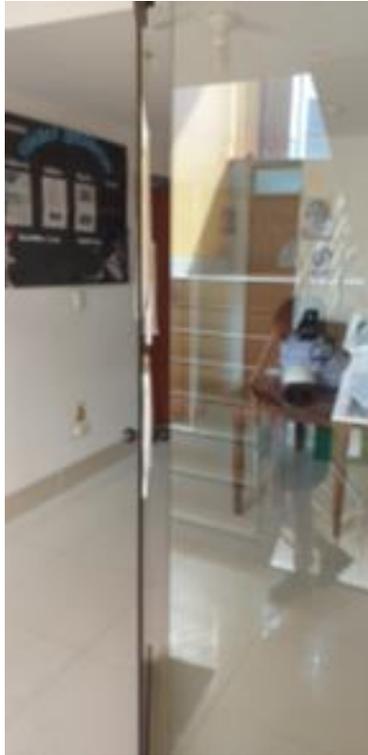
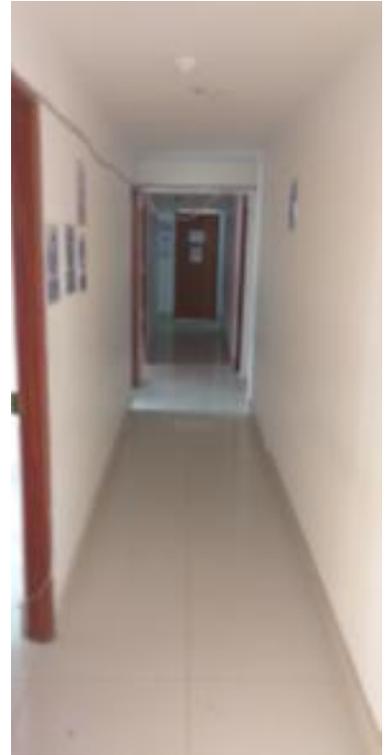
Actividades:
PROGRESIVA KM. 214+500
VISITA DE MONITOREO A LAS OFICINAS DE LA SUPERVISION

CDescripcion_____:
En la progresiva KM. 214+500 se realiza una nueva visita a las oficinas de la Supervisión donde se logro llegar al cuaderno de obra.

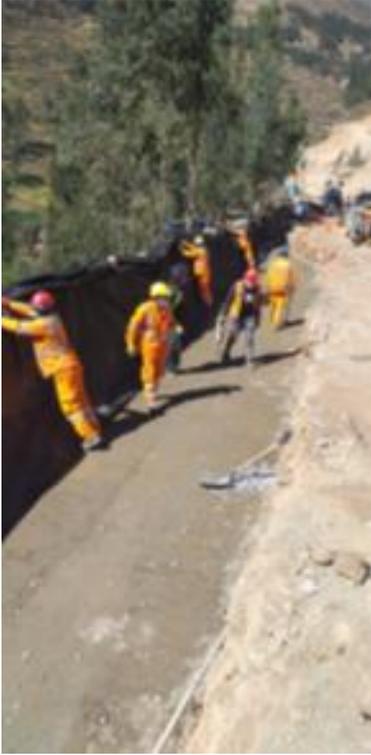
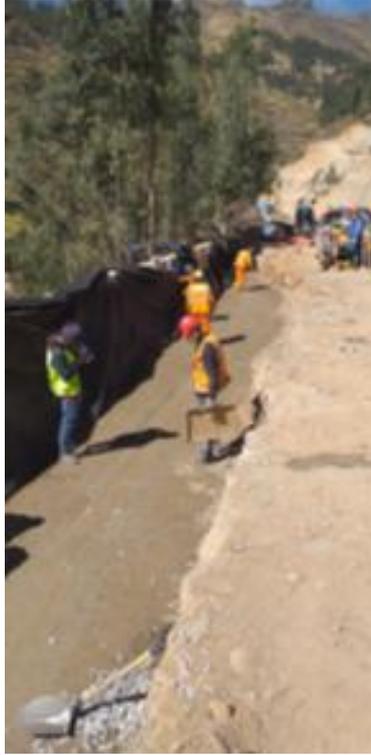
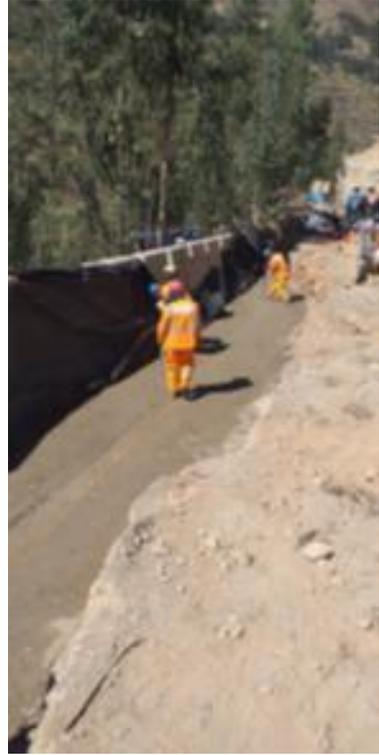
Actividades:
PROGRESIVA KM. 218+090 A KM. 218+120
600.0 OBRAS DE ARTE Y DRENAJE
605.A RELLENO PARA ESTRUCTURA

CDescripcion _____:
En la progresiva km. 218+090 a Km. 218+120 se realiza el relleno para estructura en muros de contención realizados. Se utiliza una minicompactadora de rodillos, un mini cargador frontal y herramientas menores. Trabajan: 1 capataz, 6 obreros , 2 operadores, 2 vigias.

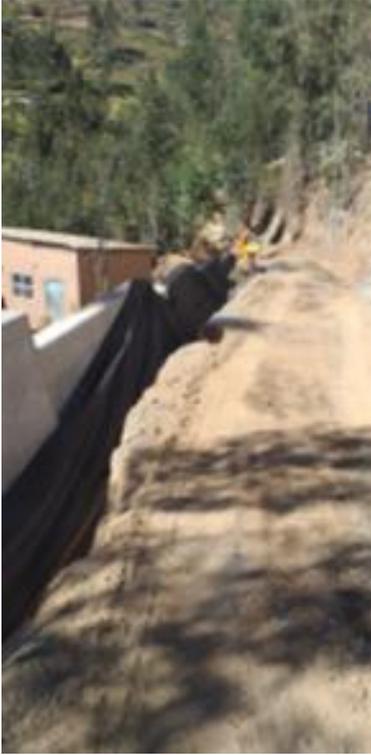
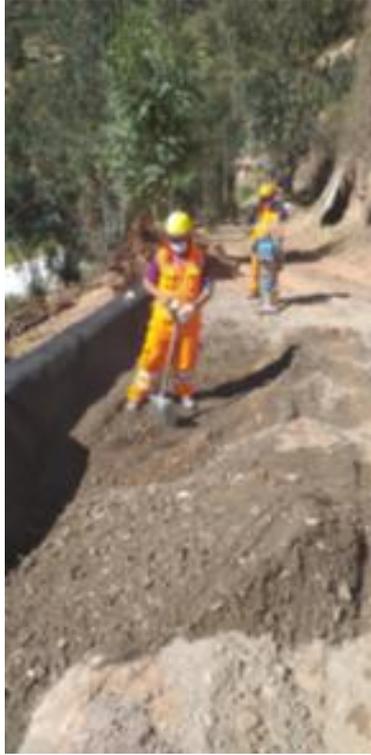
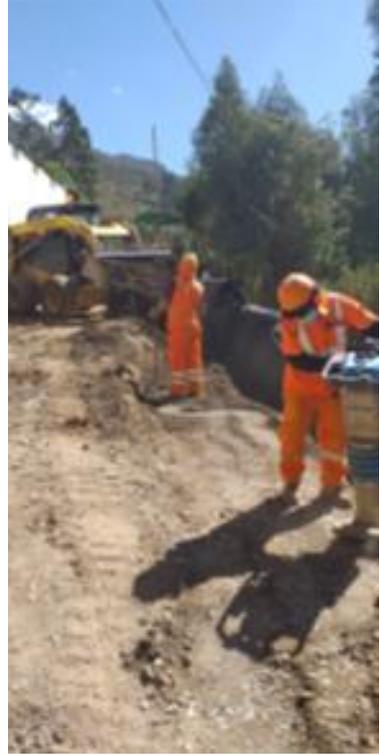
Actividades:
PROGRESIVA KM. 218+110 A KM. 218+150
600.0 OBRAS DE ARTE Y DRENAJE
605.A RELLENO PARA ESTRUCTURA

CDescripcion _____:
En la progresiva km. 218+110 a Km. 218+150 se realiza en la parte baja del sector el recreo el relleno para estructura en muros de contención realizados. Se utiliza una vibroapisonadora , un mini cargador frontal y herramientas menores. Trabajan: 1 capataz, 2 obreros , 1 operadores,

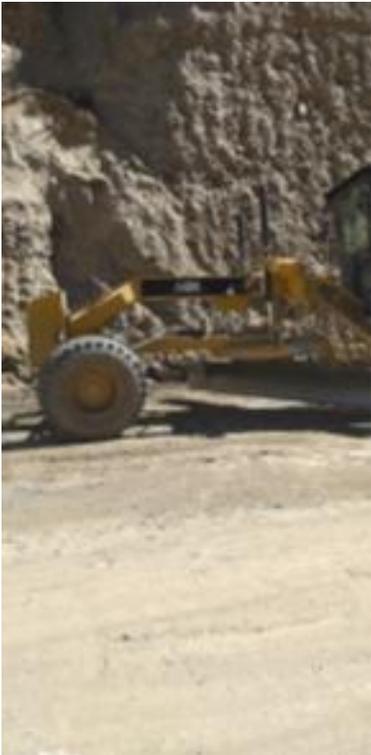
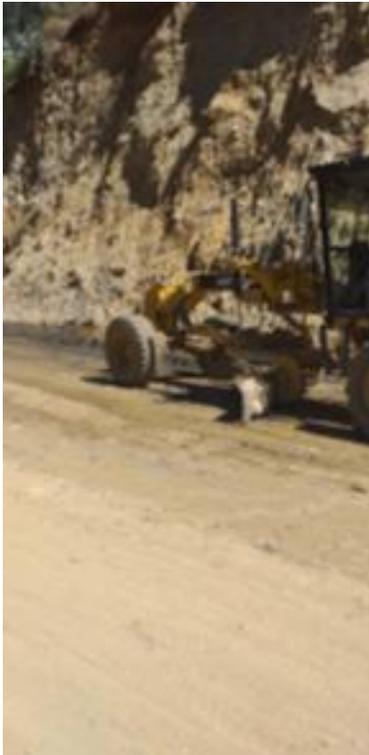
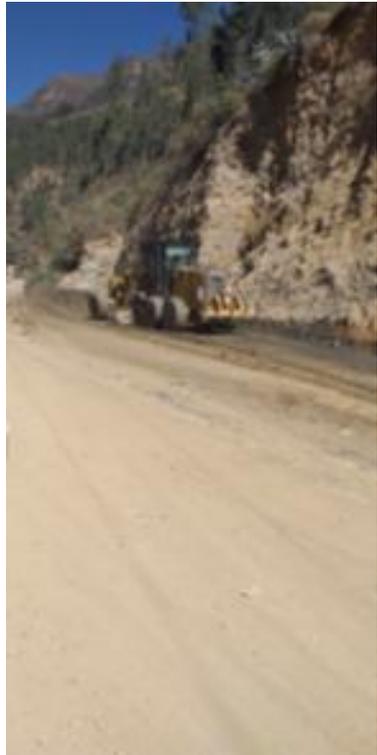
Actividades:
PROGRESIVA KM. 220+000 A KM. 220+060
200.0 MOVIMIENTO DE TIERRAS
220.B MEJORAMIENTO DE LA SUBRASANTE CON MATERIAL DE CANTERA

CDescripcion_____:
En la progresiva Km. 220+000 a Km. 220+060 se realiza la escarificación de la corona, para realizar el mejoramiento de la subrasante con material de cantera, Se utiliza una motoniveladora para la excavación del sector en el lado izquierdo

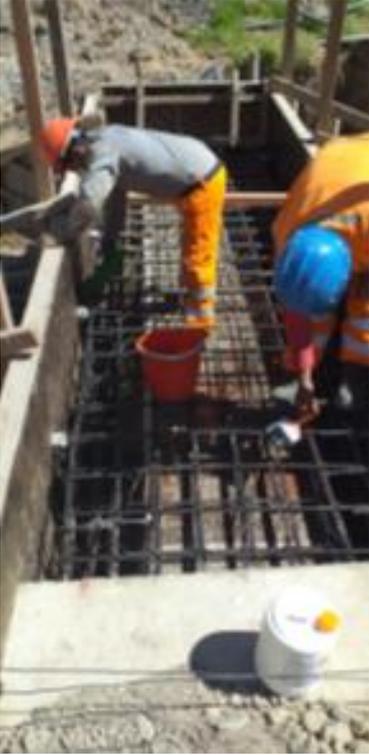
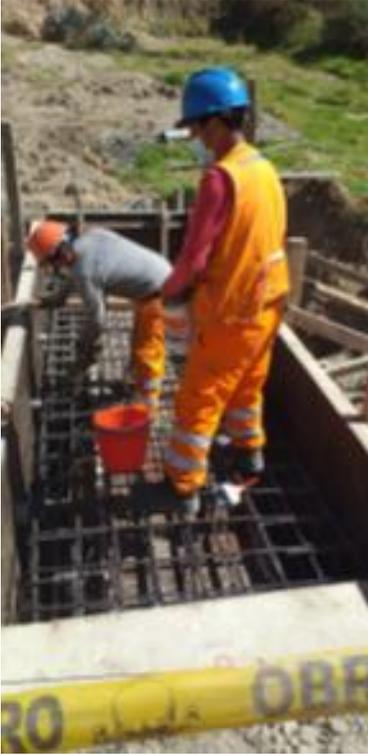
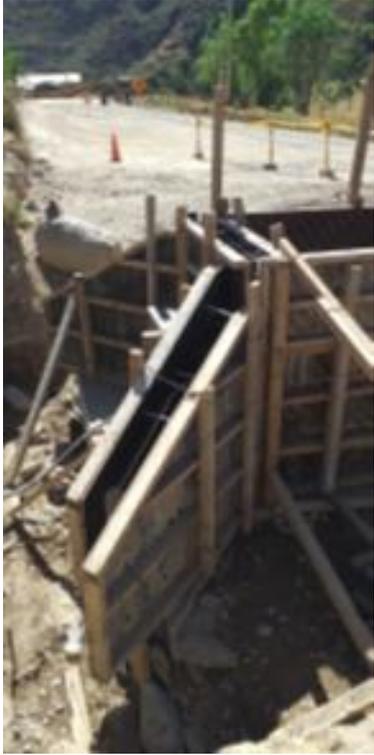
Actividades:
PROGRESIVA KM. 221+326
600.0 OBRAS DE ARTE Y DRENAJE
612.A ENCOFRADO Y DEENCOFRADO PARA OBRAS DE ARTE
615.A ACERO DE REFUERZO F'Y= 4200 KG/CM2

CDescripcion _____:
En la progresiva KM. 221+326 se realiza la colocación de acero de refuerzo y el encofrado de alcantarilla de concreto armado. Se utiliza herramientas menores, trabajan: 1 capataz, 2 obreros

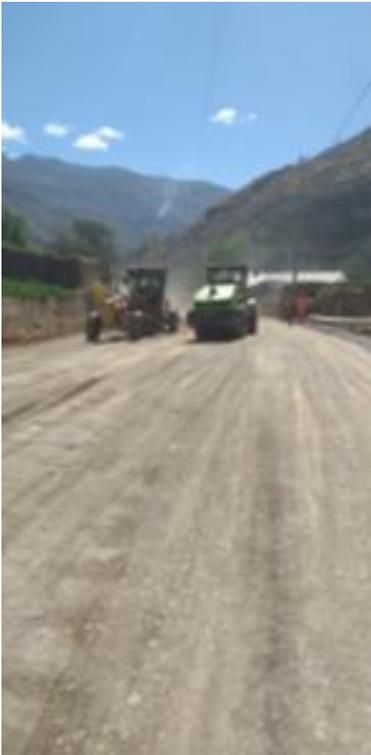
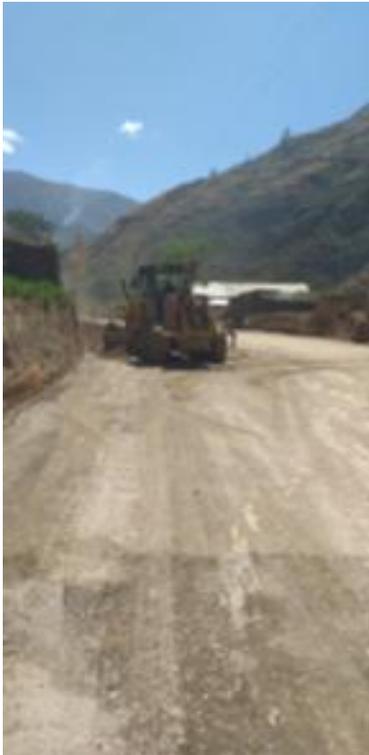
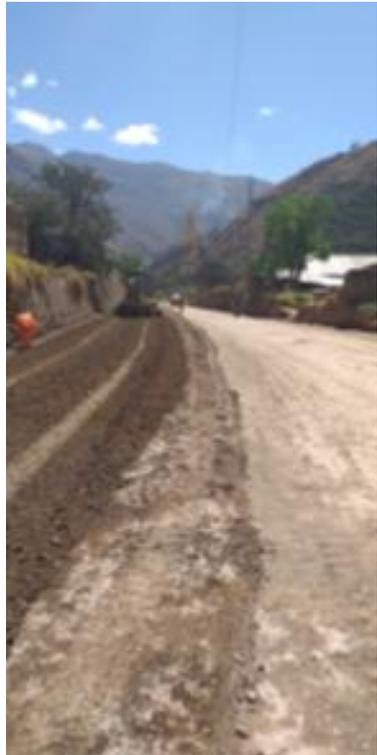
Actividades:
PROGRESIVA KM. 221+440 A KM. 221+550
200.0 MOVIMIENTO DE TIERRAS
210.A CONFORMACION DE TERRAPLENES

CDescripcion _____:
En la progresiva Km. 221+440 a Km. 221´+550 se realiza la conformación de terraplenes, Se utiliza una motoniveladora, 2 vibrocompactadoras de rodillo, 1 camión cisterna. trabajan: 1 capataz, 3 operadores, 1 chofer de cisterna, 2 obreros, 2 vigías.

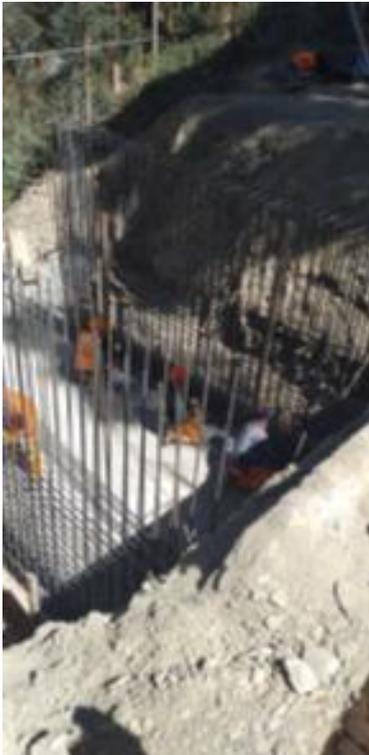
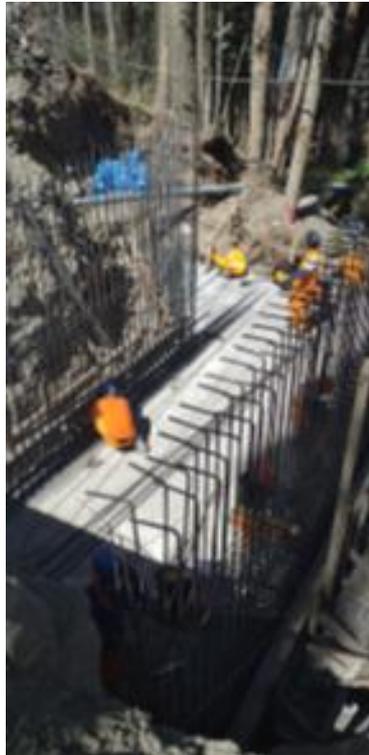
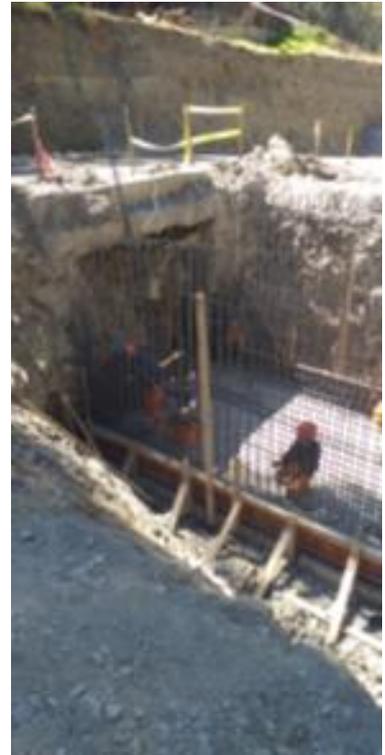
**PROGRESIVA KM. 225+812
600.0 OBRAS DE ARTE Y DRENAJE 612.A
615.A ACERO DE REFUERZO F'Y= 4200 KG/CM2**

En la progresiva KM. 225+812 se realiza la colocación de acero de refuerzo de alcantarilla de concreto armado. Se utiliza herramientas menores, trabajan: 1 capataz, 8 obreros

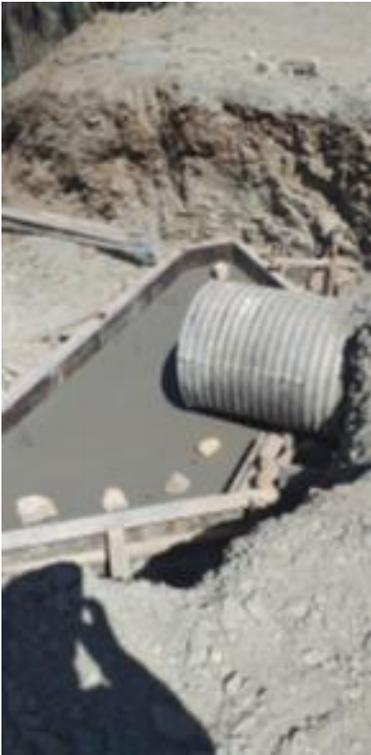
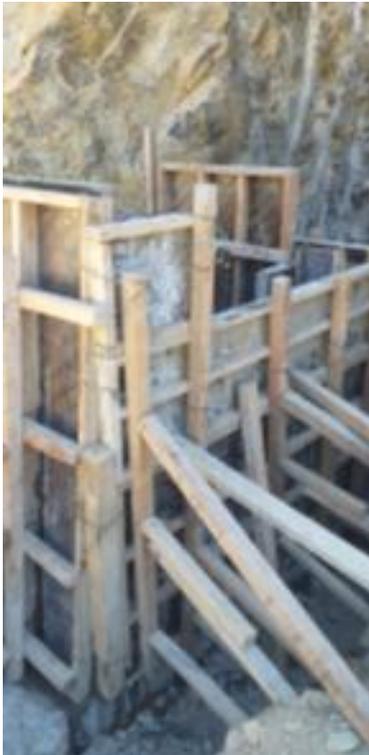
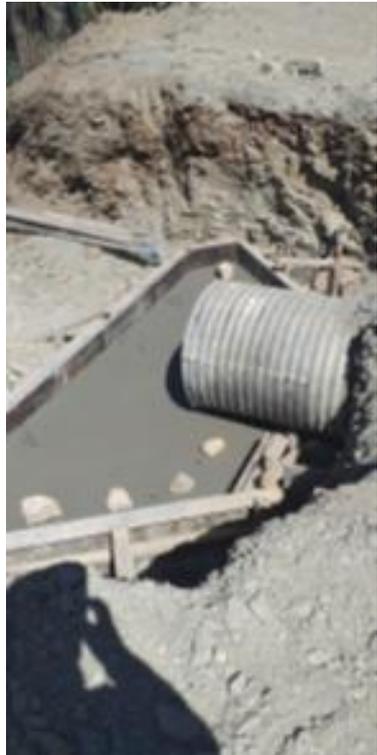
Actividades:
PROGRESIVA KM. 226+765
600.0 OBRAS DE ARTE Y DRENAJE
612.A ENCOFRADO Y DESENCOFRADO PARA OBRAS DE ARTE

CDescripcion _____:
En la progresiva KM. 226+765 se realiza la colocación del encofrado en la base de cabezal de alcantarilla en el lado derecho de la via. En el lado izquierdo se encofra el cabezal tipo caja . Se utiliza herramientas menores, trabajan: 1 capataz, 3 obreros

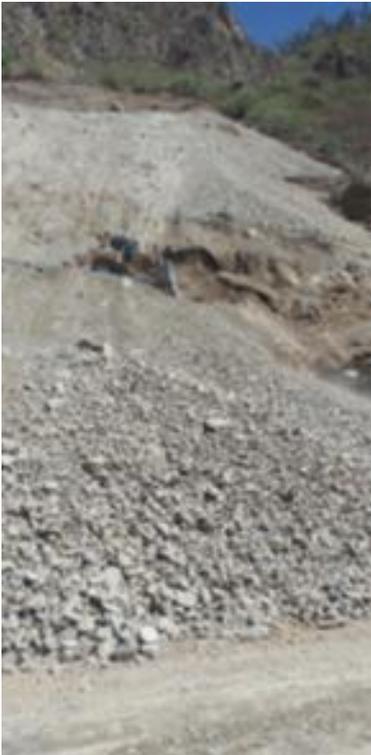
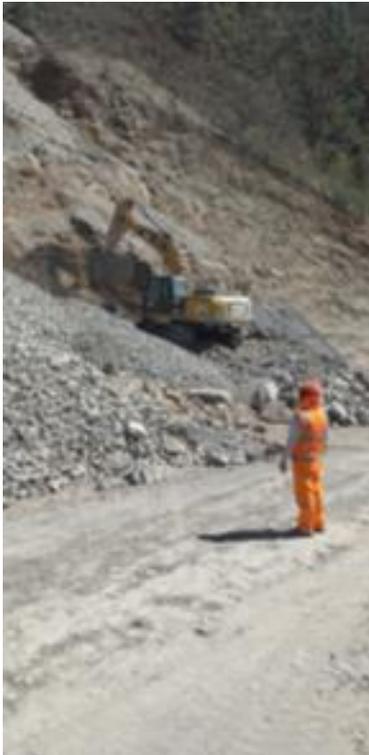
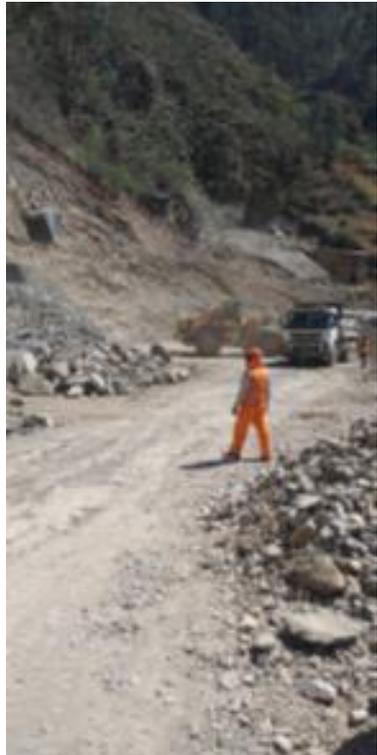
Actividades:
PROGRESIVA KM. 229+550
200.0 MOVIMIENTO DE TIERRAS
205.B EXCAVACION EN EXPLANACIONES EN ROCA SUELTA

CDescripcion_____:
En la progresiva KM. 229+550 se realiza el corte en explanación. se utiliza un tractor de oruga, un cargador frontal y 2 volquetes. trabajan 1 captaz, 2 operadores, 2 choferes, 2 vigías.

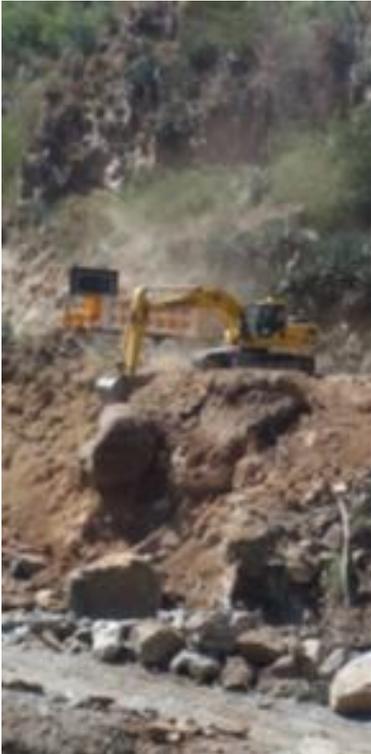
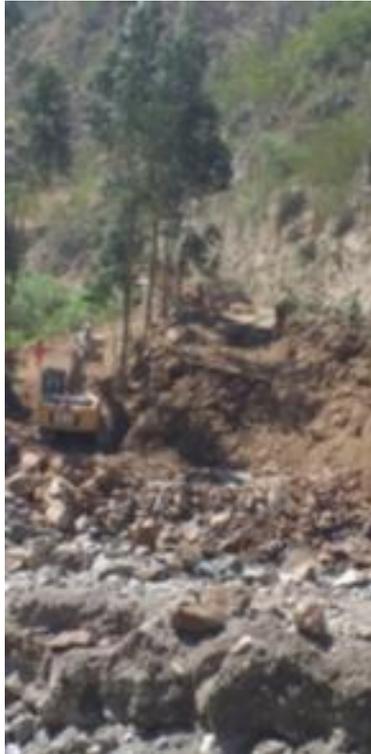
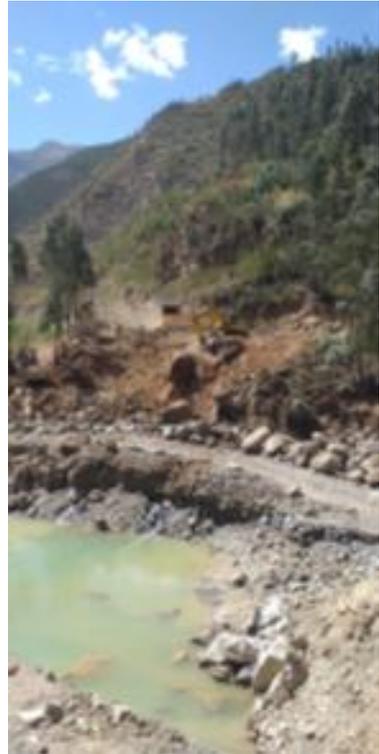
Actividades:
PROGRESIVA KM. 229+990 al km. 230+000
1400.0 PUENTE HUARIMARCA
1400.2 MOVIMIENTO DE TIERRAS
601C. EXCAVACION PARA ESTRUCTURAS EN MATERIAL SECO
601.D EXCAVACION PARA ESTRUCTURAS EN MATERIAL BAJO EL AGUA

CDescripcion_____:
En la progresiva km. 229+990 Y Km, 230+000 se continua con la excavación del cimientto derecho del puente Huarimarca. Se utiliza dos excavadoras de oruga , trabajan 1 capataz, 2 operadores, 2 obreros

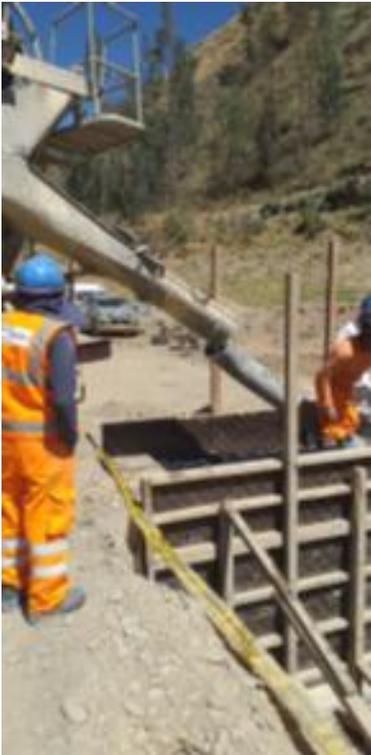
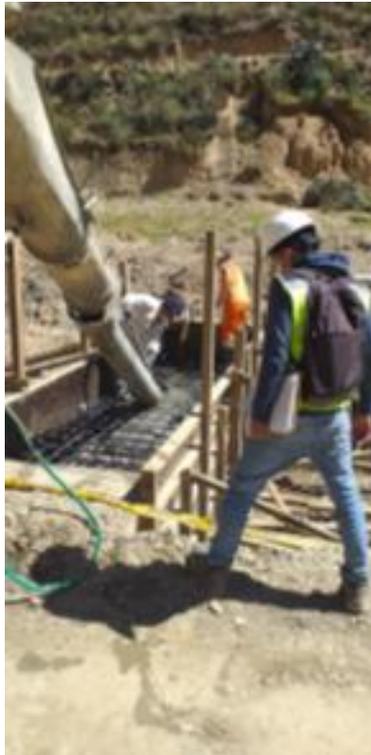
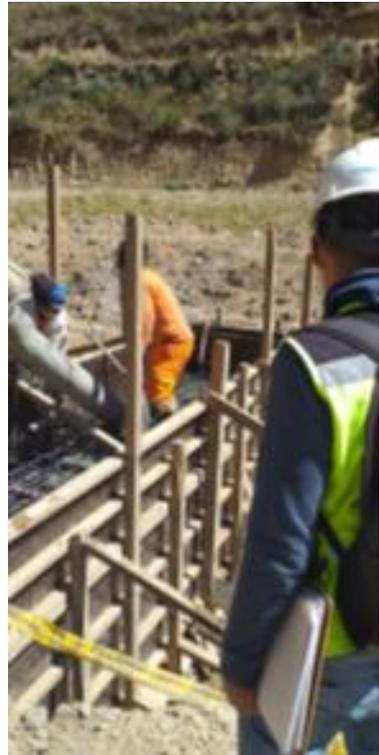
Actividades:
PROGRESIVA KM. 221+326
600.0 OBRAS DE ARTE Y DRENAJE
610.C CONCRETO CLASE C (F'C= 280 KG/CM2)

CDescripcion _____:
En la progresiva Km. 221+326 se realiza el vaciado de concreto de alcantarilla de concreto armado . Se utiliza un camión mixer, 1 vibrador de concreto, herramientas menores. Trabajan: 1 capataz, 1 operador, 4 obreros, 1 chofer, 2 vigías.
