## BITACORA ELECTRÓNICA DE OBRA

### REGISTRO DE LA BITACORA Y FOTO DEL CUADERNO DE OBRA

| Si | 036-<br>2021 | 29-07-2021 | REHABILITACION Y<br>MEJORAMIENTO DE LA<br>CARRETERA PALLASCA -<br>M O L L E P A T A -<br>MOLLEBAMBA - SANTIAGO<br>DE CHUCO EMPALME RUTA<br>NO 10, TRAMO SANTIAGO<br>DE CHUCO - MOLLEPATA | VILCHEZ ESPINOZA<br>JOHNATHAN ARTURO |

### Panel Fotográfico de la Bitacora de Obras

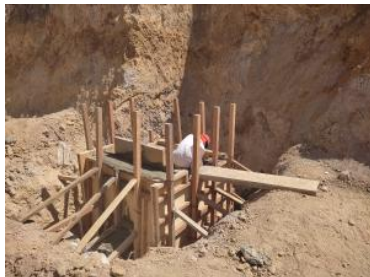
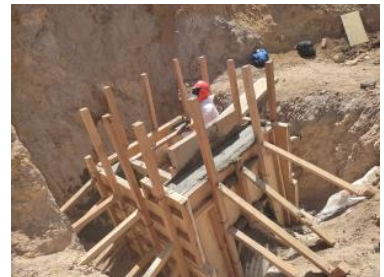
500. OBRAS DE ARTE Y DRENAJE  
503.E CONCRETO CLASE E (F'C = 175 KG/CM2)  
PROGRESIVA 3+025

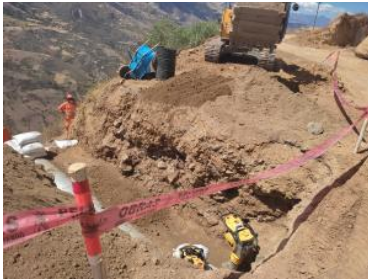
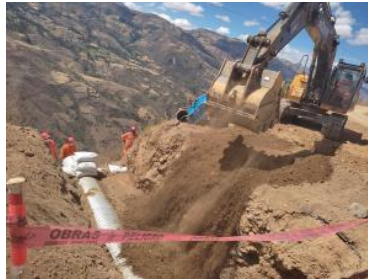
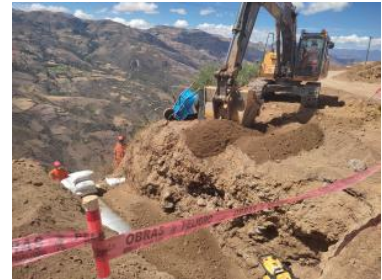
500. OBRAS DE ARTE Y DRENAJE  
502.A RELLENO PARA ESTRUCTURAS  
PROGRESIVA 3+524 LADO DERECHO

Personal de contratista y supervisión realizan pruebas de densidad

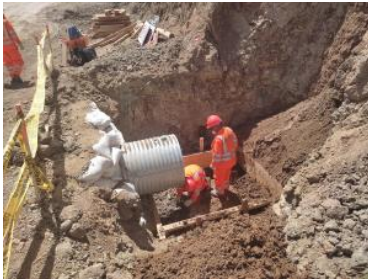
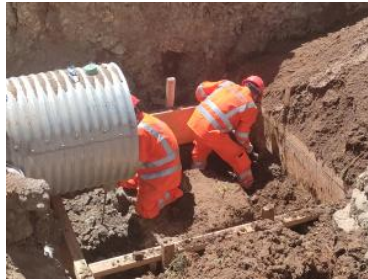
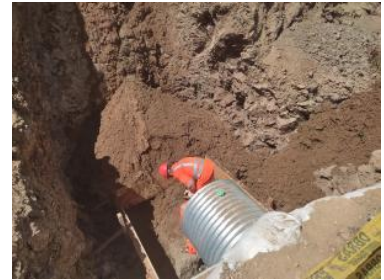
500. OBRAS DE ARTE Y DRENAJE  
503.E CONCRETO CLASE E (F'C = 175 KG/CM2)  
PROGRESIVA 4+671

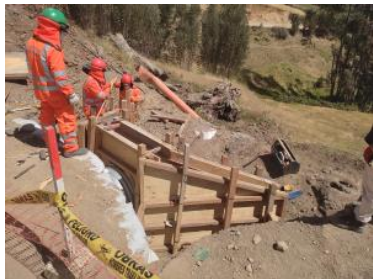
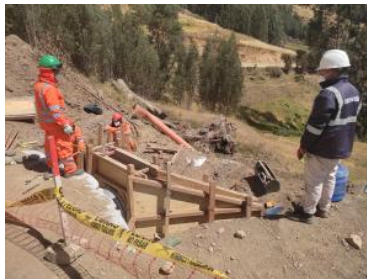
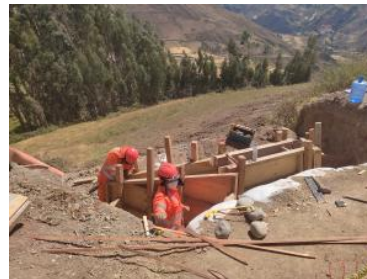
500. OBRAS DE ARTE Y DRENAJE  
503.E CONCRETO CLASE E (F'C = 175 KG/CM2)  
PROGRESIVA 4+671

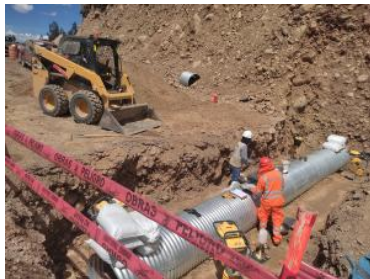
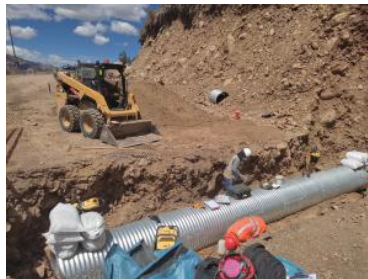
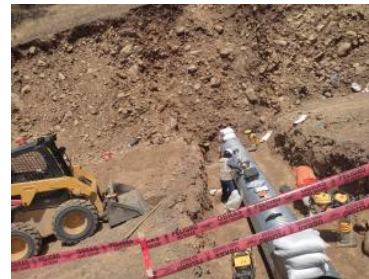
**PERÚ****Ministerio  
de Transportes  
y Comunicaciones****MINISTERIO DE TRANSPORTES Y COMUNICACIONES****Panel Fotográfico de la Bitacora de Obras****Personal Encargado:****VILCHEZ ESPINOZA  
JOHNATHAN ARTURO****Nivel:****No Aplica****Fecha De Fotografia:****29-07-2021****Actividades:****500. OBRAS DE ARTE Y DRENAJE  
502.A RELLENO PARA ESTRUCTURAS  
PROGRESIVA 11+184 LADO DERECHO****CDescripcion\_\_\_\_\_:****Equipos****1 MINICARGADOR****4 Vibro compactadora****Cuadrilla****1 Operario****3 Ayudantes****Personal de contratista y supervisión realizan pruebas de densidad****Foto1:**

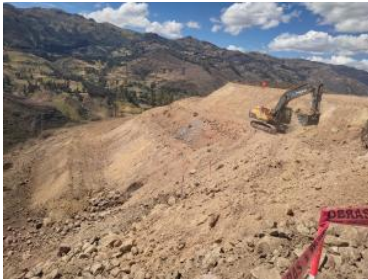
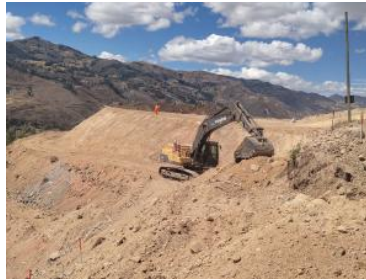
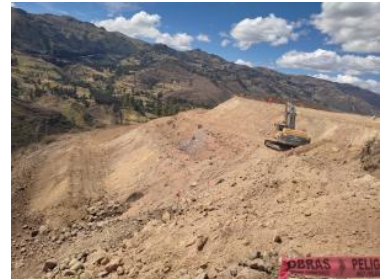
- Se evidencia que en los DME 2 4+700 y DME 13 7+100 falta culminar el acondicionamiento del material de las últimas banquetas de acuerdo al diseño.

200. MOVIMIENTO DE TIERRA  
211.A BANQUETAS PARA RELLENOS  
PROGRESIVA 7+200 DME 13

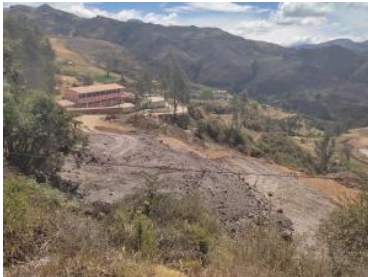
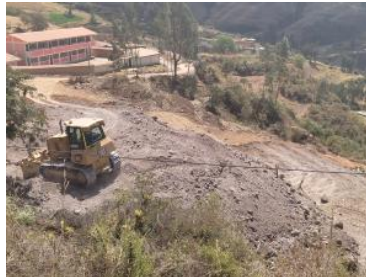
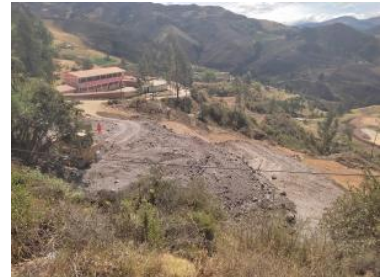
**Personal Encargado:****VILCHEZ ESPINOZA  
JOHNATHAN ARTURO****Nivel:****No Aplica****Fecha De Fotografia:****29-07-2021****Actividades:****200. MOVIMIENTO DE TIERRA  
205.A CONFORMACIÓN DE TERRAPLENES  
PROGRESIVA 7+600 DME 14****CDescripcion\_\_\_\_\_:****Equipos****1 Tractor sobre orugas****CUADRILLA****1 Controlador****1 Ayudante vigía****Foto1:**

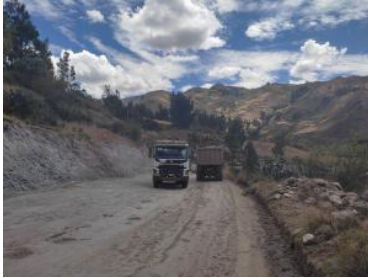
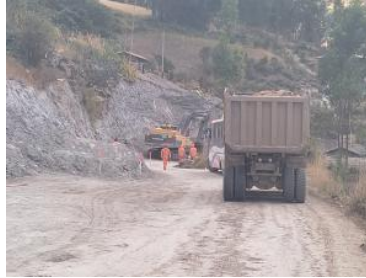
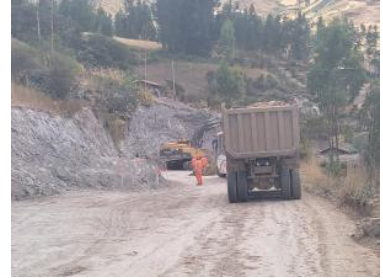
200. MOVIMIENTO DE TIERRA  
202.A EXCAVACIÓN DE MATERIAL SUELTO  
PROGRESIVA 8+650

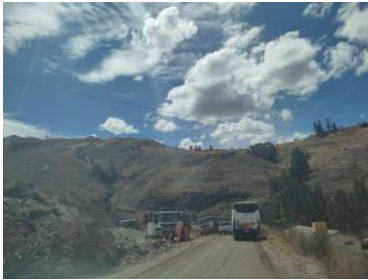
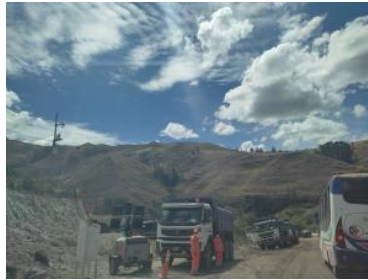
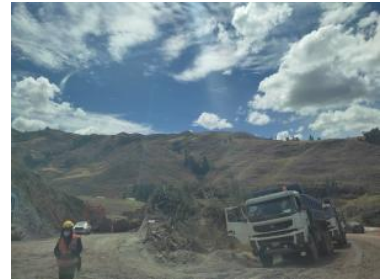
**PERÚ****Ministerio  
de Transportes  
y Comunicaciones****MINISTERIO DE TRANSPORTES Y COMUNICACIONES****Panel Fotográfico de la Bitacora de Obras****Personal Encargado:****VILCHEZ ESPINOZA  
JOHNATHAN ARTURO****Nivel:****No Aplica****Fecha De Fotografia:****29-07-2021****Actividades:****200. MOVIMIENTO DE TIERRA  
202.A EXCAVACIÓN DE MATERIAL SUELTO  
PROGRESIVA 8+850****CDescripcion\_\_\_\_\_:****Equipos****1 excavadora sobre orugas****7 volquete****Cuadrilla****1 Operario****1 Ayudante vigía****Foto1:**

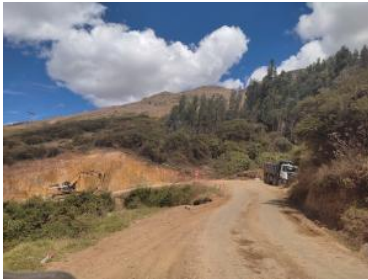
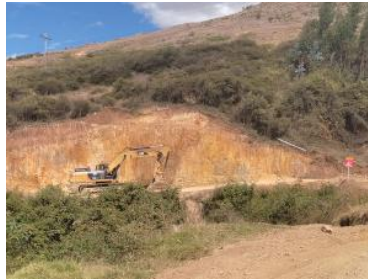
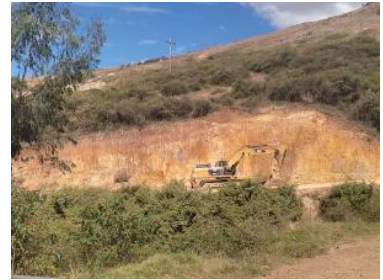
200. MOVIMIENTO DE TIERRA  
202.A EXCAVACIÓN DE MATERIAL SUELTO  
PROGRESIVA 31+750

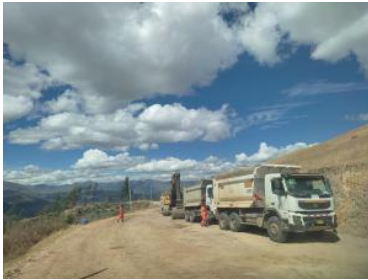
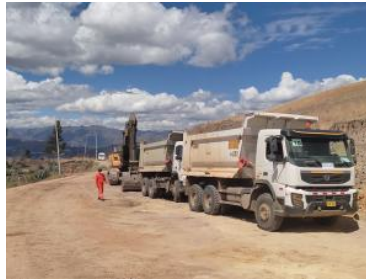
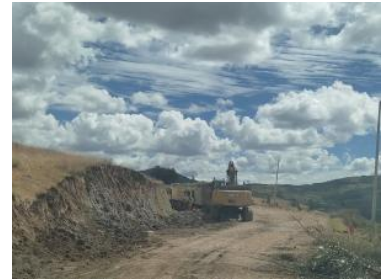
**Actividades:**200. MOVIMIENTO DE TIERRA  
202.A EXCAVACIÓN DE MATERIAL SUELTO  
PROGRESIVA 32+400**CDescripcion\_\_\_\_\_:**

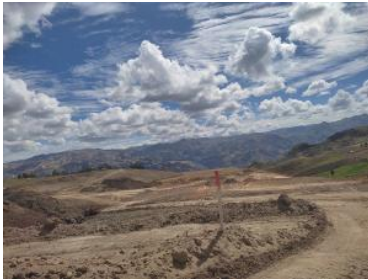
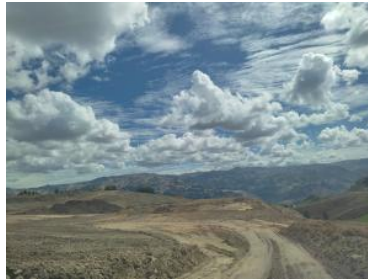
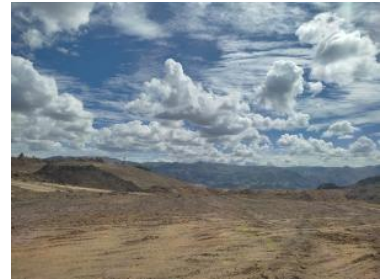
**PERÚ****Ministerio  
de Transportes  
y Comunicaciones****MINISTERIO DE TRANSPORTES Y COMUNICACIONES****Panel Fotográfico de la Bitacora de Obras****Personal Encargado:****VILCHEZ ESPINOZA  
JOHNATHAN ARTURO****Nivel:****No Aplica****Fecha De Fotografia:****29-07-2021****Actividades:****200. MOVIMIENTO DE TIERRA  
205.A CONFORMACIÓN DE TERRAPLENES  
PROGRESIVA 29+800 DME 15****CDescripcion\_\_\_\_\_:****Equipos****1 Tractor sobre orugas****CUADRILLA****1 Operario****1 oficial****1 Ayudante vigía****Foto1:**

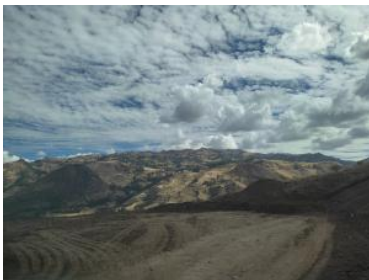
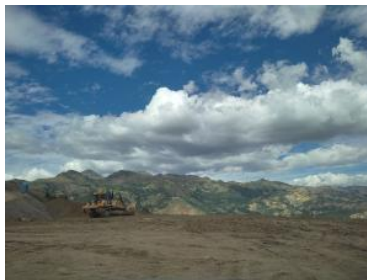
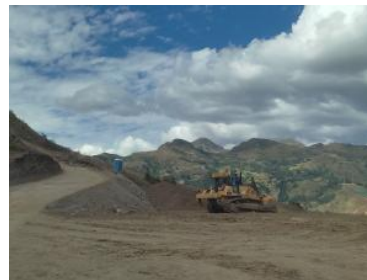
**Actividades:**200. MOVIMIENTO DE TIERRA  
205.A CONFORMACIÓN DE TERRAPLENES  
PROGRESIVA 10+100 DME 16**CDescripcion\_\_\_\_\_:**

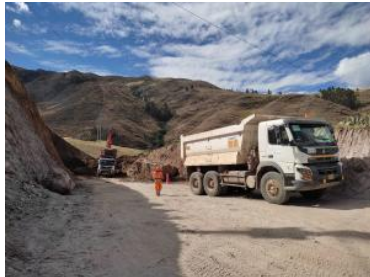
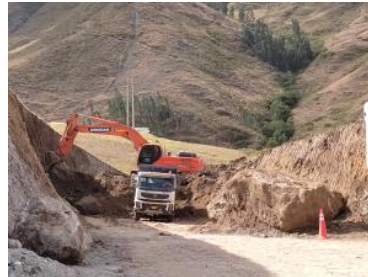
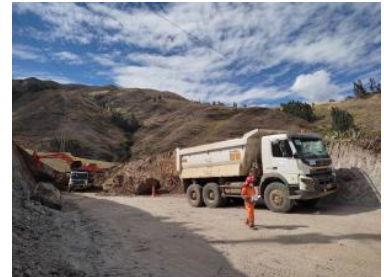
**Panel Fotográfico de la Bitacora de Obras****Personal Encargado:****VILCHEZ ESPINOZA  
JOHNATHAN ARTURO****Nivel:****No Aplica****Fecha De Fotografia:****29-07-2021****Actividades:****200. MOVIMIENTO DE TIERRA  
202.A EXCAVACIÓN DE MATERIAL SUELTO  
PROGRESIVA 8+920****CDescripcion\_\_\_\_\_:****Equipos****1 excavadora sobre orugas****10 volquete****Cuadrilla****1 Operario****1 Ayudante vigía****Foto1:**
