## BITACORA ELECTRÓNICA DE OBRA

| Si | 207 | 14-09-2021 | Carretera Oyon - Ambo,<br>Tramo I: Oyon - Desvío Cerro<br>de Pasco | LUZMILA GUERRA MOTTA |

MEJORAMIENTO DE LA CARRETERA OYON - AMBO TRAMO 1: OYON DV. CERRO DE PASCO

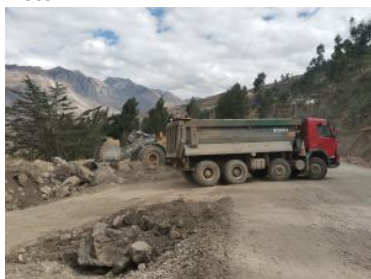
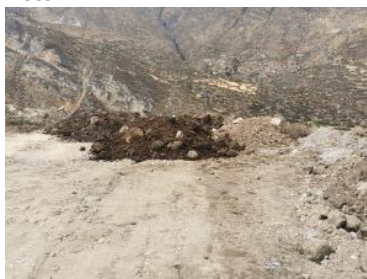
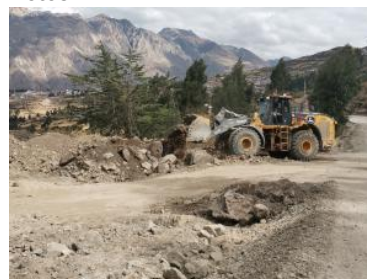
Progresiva: km 135++220 Aprox - DME

SE APRECIA LA DISPOSICIÓN DE MATERIAL EXCEDENTE, SIN EMBARGO, SE TOMA CONOCIMIENTO QUE EL DME YA ESTARÍA COLMATADO, AL RESPECTO SE CONSULTÓ AL CONTRATISTA Y SUPERVISIÓN DE OBRA QUIENES INDICARON QUE SE ESTARÍA DISPONIENDO EL MATERIAL PARA COMPLETAR LA CAPACIDAD AUTORIZADA.

Del Panel Fotográfico N° 1, se sugiere a través de la Supervisión de Obra la definición o no de si el DME en el km 135+220 aproximadamente llego a su capacidad o no y de acuerdo a ello evaluar la procedencia o no del cierre progresivo de dicho AA en atención a las observaciones realizadas por la Ing. Cris Trinidad Vargas de acuerdo al Acta de Verificación Suscrita el 27.08.2021.

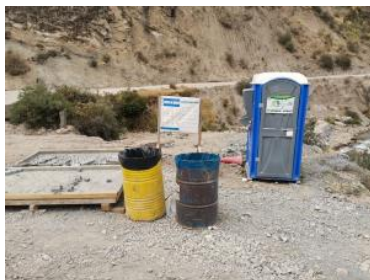
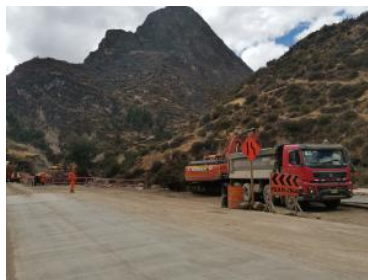
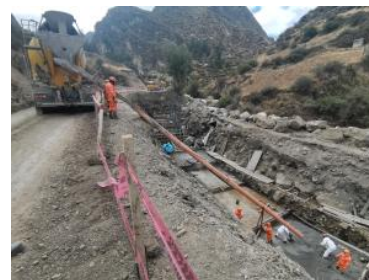
Progresiva: km 137+452.50 al km 137+520.00 (Defensa Ribereña - Adicional 3)

Equipos aproximados verificados en campo: 1 Excavadora sobre oruga, 1 Bomba Telescópica, 3 Camión Mixer y 2 Volquetes con sus respectivos operadores

Actividades verificadas por personal Profesional, Técnico y Auxiliar del CVA y por personal Técnico y Auxiliar del CSO. Se sugirió el control adecuado de los procesos constructivos por parte del CSO, a fin de garantizar la calidad y durabilidad de la obra. Así como el cumplimiento de los protocolos de seguridad y salud en el trabajo y la adecuada disposición de residuos a fin de su posterior transporte y evitar riesgos de contaminación ambiental.

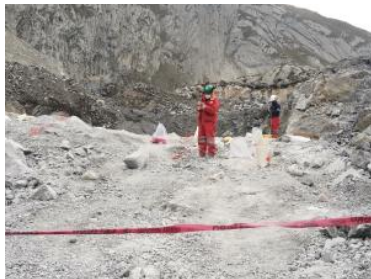
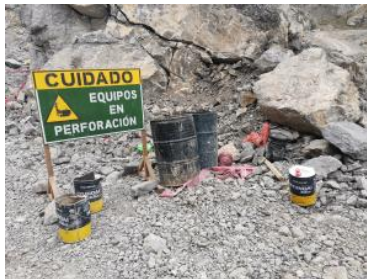
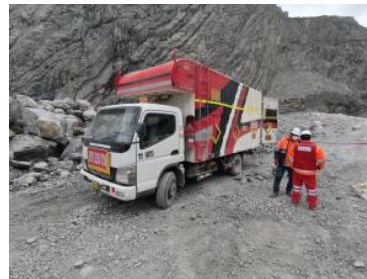
Progresiva: km 152+900 – Cantera Patón

Se realizan actividades de carga para posterior de voladura de rocas en volumen aproximado de 4400 m3.

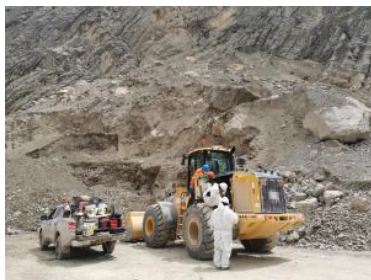
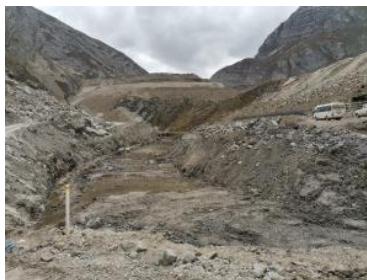
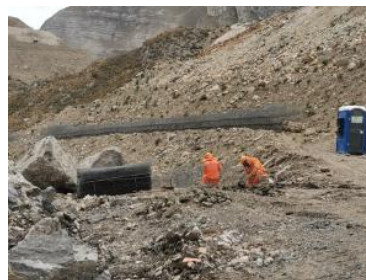
600.0OBRAS DE ARTE Y DRENAJE  
Progresiva: km 152+960 - DME 03

Personal aproximado verificado en campo: 1 Capataz, 1 Operario y 1 Oficial.  
Equipos aproximados verificados en campo: 2 Cargador Frontal en mantenimiento.  
DADO LA INDEFINICIÓN EN EL TIPO DE CIMENTACIÓN DEL MURO DE  
SOSTENIMIENTO EN EL DME 03, POR PRESENCIA DE FLUJO DE AGUA, SE  
APRECIA ACTIVIDADES ÚNICAMENTE DE ARMADO DE MALLAS PARA GAVIONES.

Del Panel Fotográfico N° 4, se sugiere a través de las instancias correspondientes la DEFINICION de las actividades a realizarse como parte de la cimentación del muro de sostenimiento planteado en el DME N° 03, dado la presencia de flujo de agua.

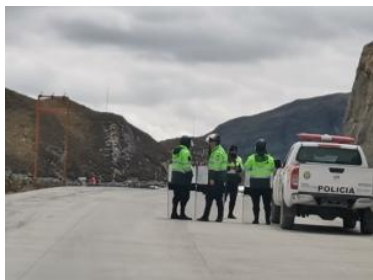
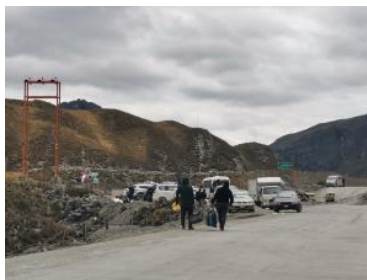
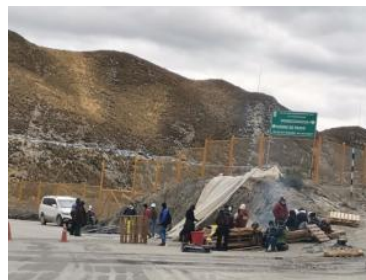
Progresiva: km 158+900 aproximadamente.

En el km 158+900 aproximadamente, se verifica la presencia de pobladores de la Comunidad Campesina de Oyón, quienes se encuentran bloqueando la vía a vehículos de la Compañía Minera Buenaventura por segundo día consecutivo.

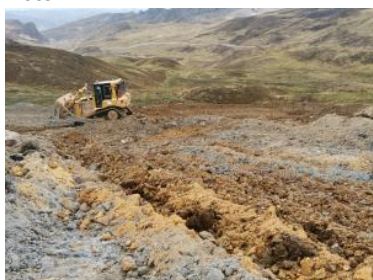
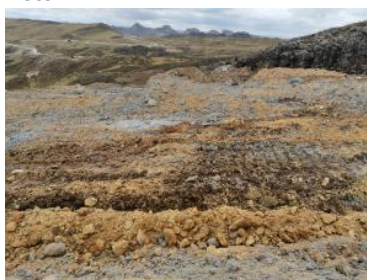
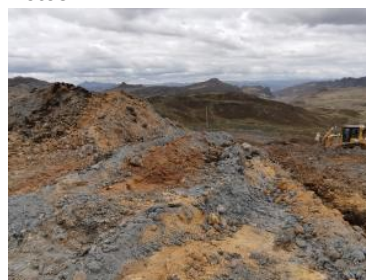
Progresiva: km 179+450 aproximadamente (DME)

Equipos aproximados verificados en campo: 1 Tractor sobre oruga con operador, además de equipos menores como 1 torre de iluminación.

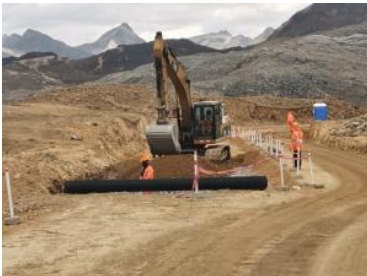
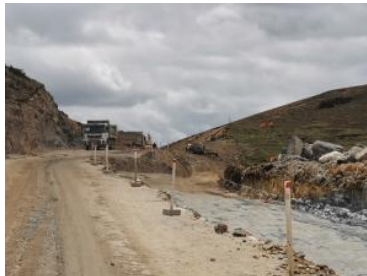
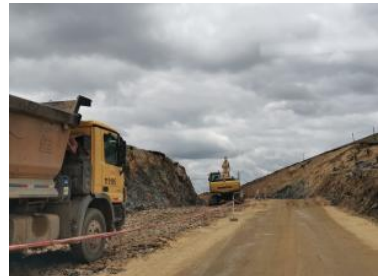
Progresiva: km 176+610 al km 176+730

Equipos aproximados verificados en campo: 1 Excavadora sobre oruga y 2 Volquetes con sus respectivos operadores

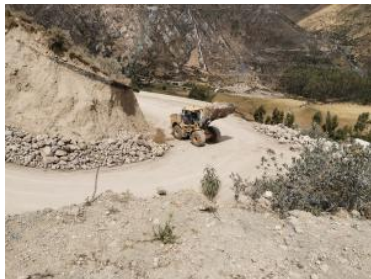
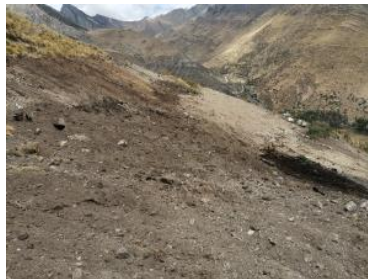
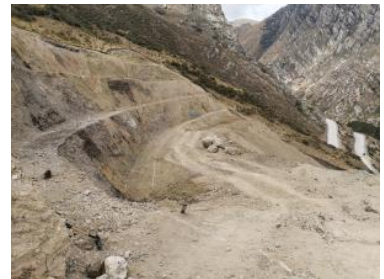
Progresiva: km 144+540 al km 144+660 (PAO N° 03)

SE APRECIA ACTIVIDADES DE ACONDICIONAMIENTO DE MATERIAL ACUMULADOS EN LA PARTE BAJA (HACIA LA PLATAFORMA).

SE TOMA CONOCIMIENTO QUE LAS ACTIVIDADES DE CONSTRUCCIÓN DE LAS BANQUETAS Y RELACIONADAS AL MURO DE SOSTENIMIENTO CONTINUARÍAN SUSPENDIDAS DEBIDO A LOS INCIDENTES DESCRITOS EN EL PANEL FOTOGRÁFICO N°. 3 DE LA BITÁCORA ELECTRÓNICA N° 206 DE 13.09.2021
