## BITACORA ELECTRÓNICA DE OBRA

| Si | 226 | 08-10-2021 | Carretera Oyon - Ambo, Tramo I: Oyon - Desvío Cerro de Pasco | LUZMILA GUERRA MOTTA |

MEJORAMIENTO DE LA CARRETERA OYON - AMBO TRAMO 1: OYON DV. CERRO DE PASCO

## Panel Fotográfico de la Bitacora de Obras

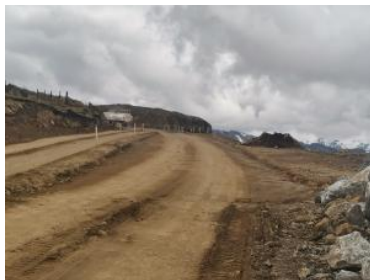
**Foto1:**

Verificación de las actividades realizadas durante el mes de Setiembre-2021 de acuerdo a Valorización Contractual n° 33  
Progresiva: km 166 al km 179+500

Dado que no se cuenta con servicio de movilidad para transporte de personal en el ámbito de la obra, con el apoyo de movilidad por parte del Contratista – Consorcio Vial Oyón, y de forma conjunta con el ingeniero Daniel Reategui – Equipo técnico del CVA, se realiza la verificación de actividades desarrolladas durante el mes de Setiembre – 2021 de acuerdo a Valorización Contractual n° 33 entre el km 166+000 al km 179+500 aproximadamente.

En algunos casos como Mejoramientos de suelos Convencional o Especial, dado que su ejecución fue culminada, se ha verificado los drenajes realizados al igual que en algunos Sub drenes.

En el caso de conformación de base granular debido a que, en algunos tramos el Pavimento de Concreto Hidráulico ya había sido construido se verifico la conformación de base granular en los laterales del pavimento ejecutado y/o en el lado (izquierdo o derecho) sin pavimentar.
