BITACORA ELECTRÓNICA DE OBRA

Nro Informe: N° 092-PVN - MJQY - 2021

Nombre De La Obra: HUANUCO - HUALLANCA (T1)

OBRA: MEJORAMIENTO, CONSERVACIÓN POR NIVELES DE SERVICIO Y OPERACIÓN DEL CORREDOR VIAL: HUANUCO – LA UNIÓN – HUALLANCA – DV. ANTAMINA/ EMP. PE-3N (TINGO CHICO) – NUEVAS FLORES – LLATA – ANTAMINA.

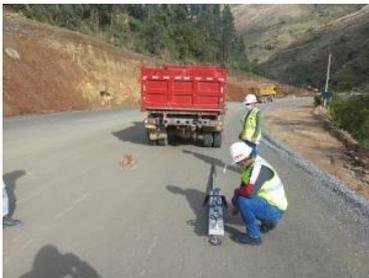
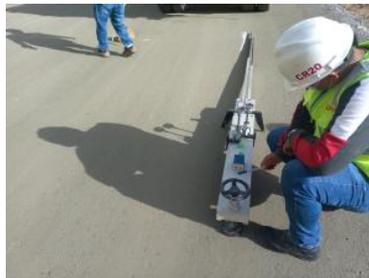
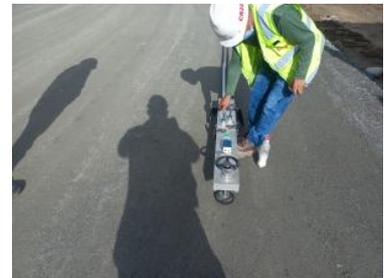
Actividades:
PROGRESIVA: KM 14+015 AL KM 14+330
VIGA BENKELMAN

SE REALIZA EL ENSAYO DE DEFLECTOMETRIA (CAMIÓN VIGA BENKELMAN) EN LA CARPETA ASFÁLTICA

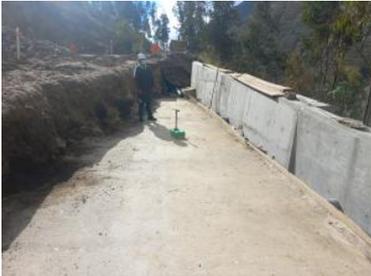
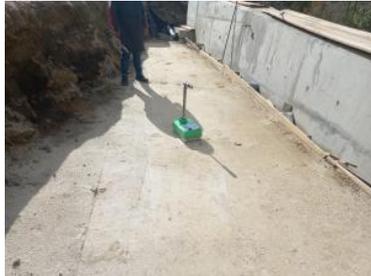
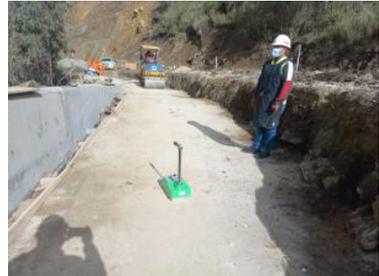
Actividades:
PROGRESIVA: KM 20+315 AL KM 20+352
RELLENO DE MUROS
RELLENO DE MATERIAL ESTRUCTURAL POR CAPAS
RELLENO DE MATERIAL ESTRUCTURAL DE CANTERA
EL ENSAYO DE DENSIDAD DE CAMPO (CONO DE ARENA) MURO DE CONTENCIÓN
COLOCACIÓN DE RELLENO COMPACTADO POR CAPAS CADA 0.20 M EN LADO DERECHO DE LA VÍA, VERIFICADO POR TOPOGRAFÍA Y LABORATORIO DE SUELOS DE SUPERVISIÓN

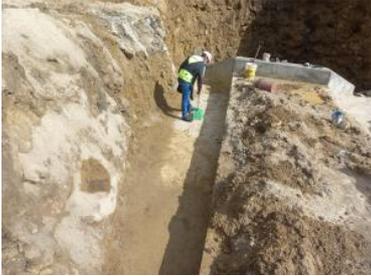
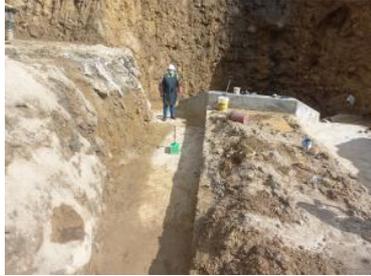
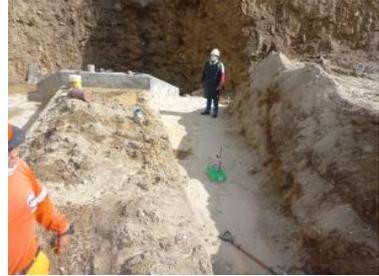
Actividades:
PROGRESIVA: KM 21+006
RELLENO DE MUROS
RELLENO DE MATERIAL ESTRUCTURAL POR CAPAS
RELLENO DE MATERIAL ESTRUCTURAL DE CANTERA
EL ENSAYO DE DENSIDAD DE CAMPO (CONO DE ARENA) MURO DE CONTENCIÓN
COLOCACIÓN DE RELLENO COMPACTADO POR CAPAS CADA 0.20 M EN LADO DERECHO DE LA VÍA, VERIFICADO POR TOPOGRAFÍA Y LABORATORIO DE SUELOS DE SUPERVISIÓN

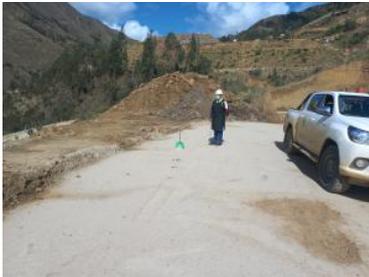
Foto1:

Actividades:
PROGRESIVA: KM 21+560 AL KM 21+570

SE REALIZA EL ENSAYO DE DENSIDAD DE CAMPO (DENSÍMETRO NUCLEAR) EN LA SUB RASANTE EN LA CAPA N° 1 L.I.

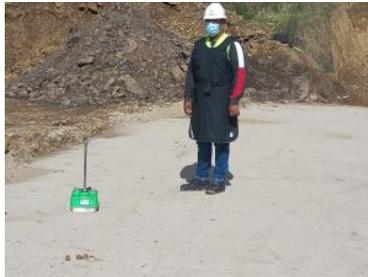
Foto2:

SE REALIZA EN ENSAYO DE DPL EN EL TERRENO DE FUNDACIÓN DEL MURO

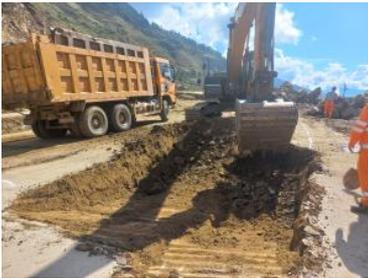
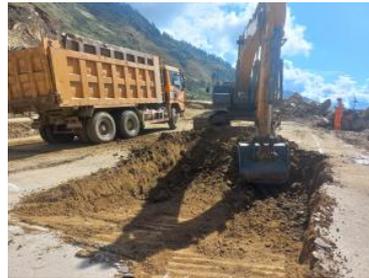
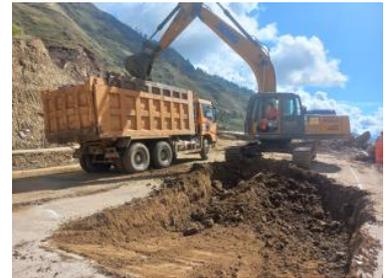
PROGRESIVA: KM 21+560 AL KM 21+580

RELLENO DE BANQUETA

CONSTRUCCIÓN DE BANQUETA

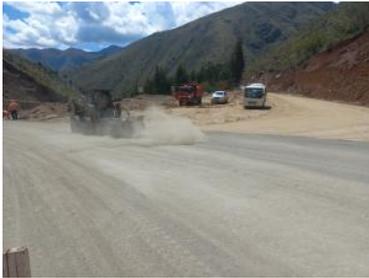
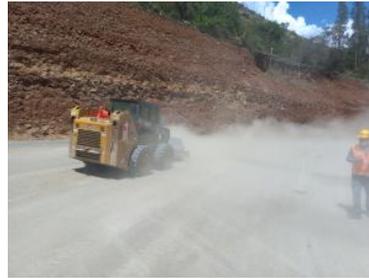
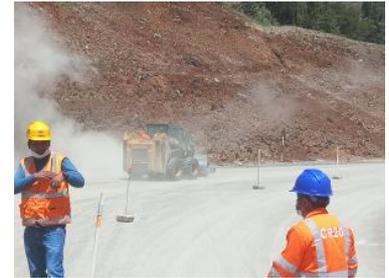
PROGRESIVA: KM 14+015 AL KM 14+330

LIEMPEZA DE LA SUB BASE GRANULAR

LIMPIEZA CON ESCOBA HIDRÁULICA Y COMPRESORA PARA IMPRIMACIÓN

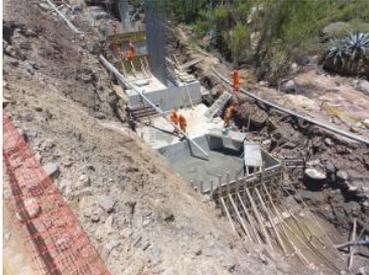
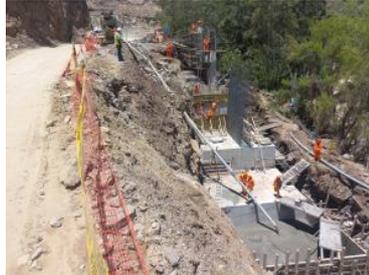
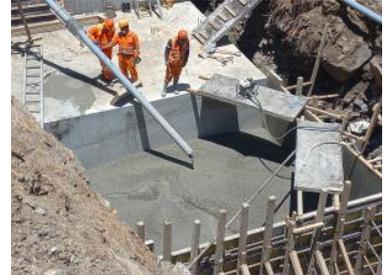
PROGRESIVA: KM 15+290 AL KM 15+355

CONSTRUCCIÓN MURO DE CONTENCIÓN

EXCAVACIÓN Y ELIMINACIÓN DEL TERRENO NATURAL

ENCOFRADO DEL MURO CON PANELES FENÓLICOS METALICOS

COLOCACIÓN DE CONCRETO PARA FALSA ZAPATA DE F'C=100KG/CM2

EN COORDINACIÓN CON LA SUPERVISIÓN DE OBRA SE RECOMIENDA COMUNICAR AL CONTRATISTA CR20, NO DEBE UTILIZAR LOS PANELES DE MADERA (FENOLICOS) PARA ENCOFRADOS EN MAL ESTADO POR EXCESO DE USO, PERJUDICANDO EL ACABADO DEL CONCRETO (CANGREJERAS, POROSIDAD, MARCAS DE LOS EMPALMES DE PANELES, JUNTAS DE PAÑOS DESALINEADOS, ETC) Y HASTA FALLAS DE ELLOS (OBSERVACIONES QUE ESTÁN NOTIFICADAS MEDIANTE ORDEN DE CAMPO), SE OBSERVA AVANCE LENTO EN LOS PUENTES SOGOSH Y KICHKI (SE AVECINA LA TEMPORADA DE LLUVIAS).

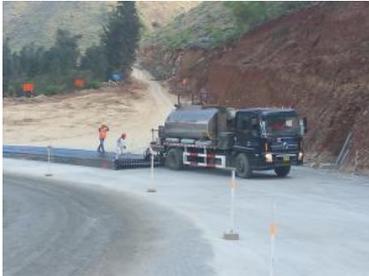
Foto1:

SE VERIFICA LOS TRABAJOS DE LIMPIEZA CON LA ESCOBA MECÁNICA Y COMPRESORA LA PLATAFORMA DONDE SERÁ COLOCADO DEL ASFALTO LIQUIDO MC 30 EN EL TRAMO LIBERADO CARRIL DERECHO

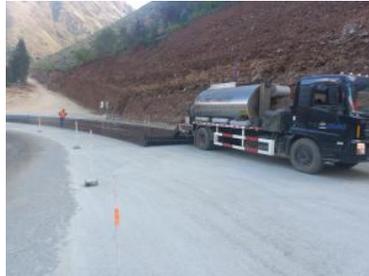
Foto2:

SE REALIZA EL CONTROL DE LAS UNIFORMIDAD DE LA SUPERFICIE EN EL TRAMO LIBERADO CARRIL DERECHO.

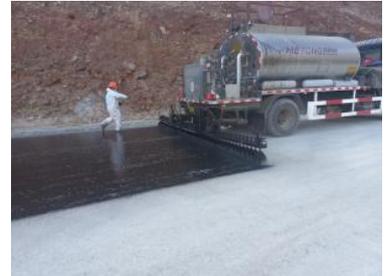
Foto3:

SE VERIFICA EL COLOCADO DEL ASFALTO LIQUIDO MC-30 (IMPRIMACIÓN) EN EL TRAMO LIBERADO.
