BITACORA ELECTRÓNICA DE OBRA

Nro Informe: N 096-PVN - MJQY - 2021

Nombre De La Obra: HUANUCO - HUALLANCA (T1)

OBRA: MEJORAMIENTO, CONSERVACIÓN POR NIVELES DE SERVICIO Y OPERACIÓN DEL CORREDOR VIAL: HUANUCO – LA UNIÓN – HUALLANCA – DV. ANTAMINA/ EMP. PE-3N (TINGO CHICO) – NUEVAS FLORES – LLATA – ANTAMINA.

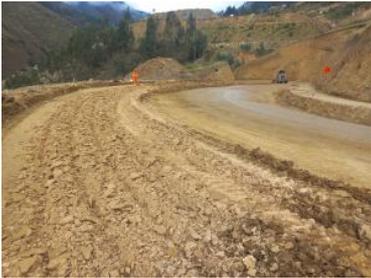
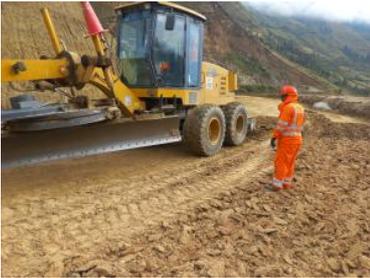
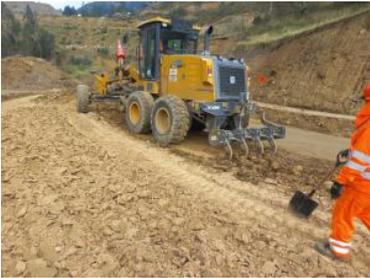
1

Actividades:
PROGRESIVA: KM 21+500 AL KM 21+600
CONSTRUCCIÓN SUB RASANTE
SE VERIFICA LOS TRABAJOS DE CONFORMACIÓN EN LA SUBRASANTE

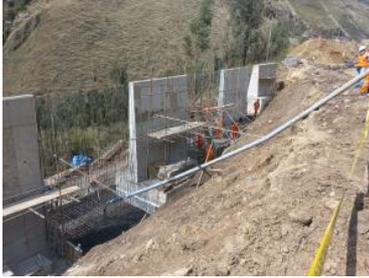
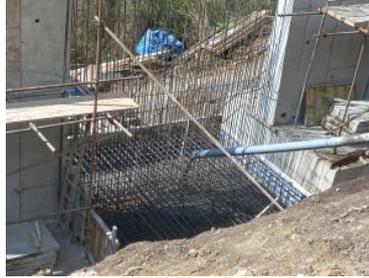
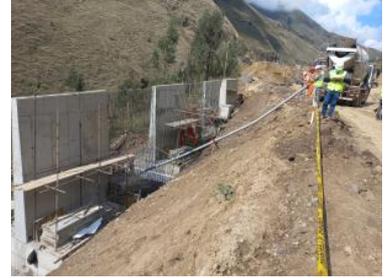
2

PROGRESIVA: KM 15+059 AL KM 15+149

CONSTRUCCIÓN MURO DE CONTENCIÓN

EXCAVACIÓN Y ELIMINACIÓN DEL TERRENO NATURAL

ENCOFRADO DEL MURO CON PANELES FENÓLICOS METALICOS

COLOCACIÓN DE CONCRETO DE F'C=210KG/CM2

EN COORDINACIÓN CON LA SUPERVISIÓN DE OBRA SE RECOMIENDA COMUNICAR AL CONTRATISTA CR20, EL CONTRATISTA SIGUE UTILIZANDO LOS PANELES DE MADERA (FENOLICOS) PARA ENCOFRADOS EN MAL ESTADO POR EXCESO DE USO, PERJUDICANDO EL ACABADO DEL CONCRETO (CANGREJERAS, POROSIDAD, MARCAS DE LOS EMPALMES DE PANELES, JUNTAS DE PAÑOS DESALINEADOS, ETC) Y HASTA FALLAS DE ELLOS (OBSERVACIONES QUE ESTÁN NOTIFICADAS MEDIANTE ORDEN DE CAMPO).

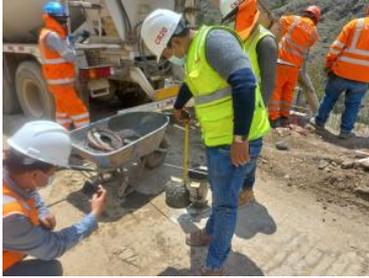
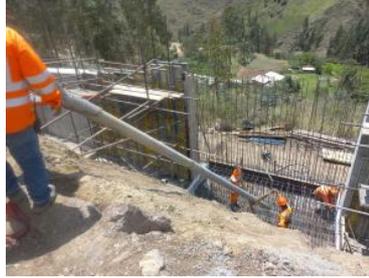
3

PROGRESIVA: KM 20+059 AL KM 20+149
CONSTRUCCIÓN MURO DE CONTENCIÓN
EXCAVACIÓN Y ELIMINACIÓN DEL TERRENO NATURAL
ENCOFRADO DEL MURO CON PANELES FENÓLICOS METALICOS
COLOCACIÓN DE CONCRETO DE F'C=210KG/CM2

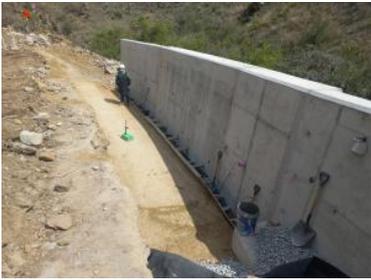
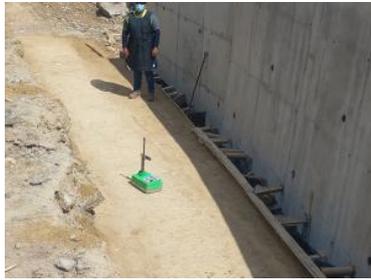
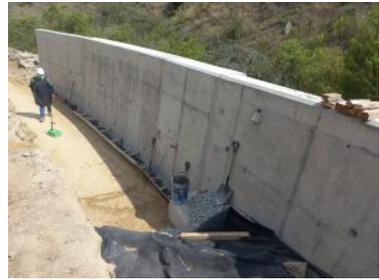
4

Actividades:
PROGRESIVA: KM 15+945 AL KM 15+960

ENSAYO DE DENSIDAD DE CAMPO

SE REALIZA EL ENSAYO DE DENSIDAD DE CAMPO (DENSÍMETRO NUCLEAR) EN LA SUB RASANTE EN LA CAPA N° 1 L.I.

SE REALIZA EN ENSAYO DE DPL EN EL TERRENO DE FUNDACIÓN DEL MURO

SE REALIZA EL ENSAYO DE DENSIDAD DE CAMPO (CONO DE ARENA) EN EL RELLENO ESTRUCTURAL DEL MURO

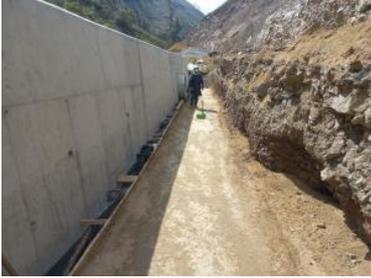
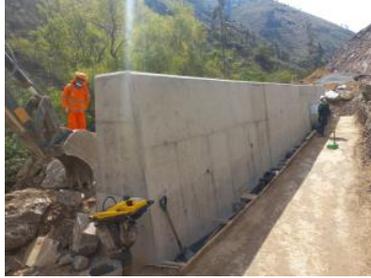
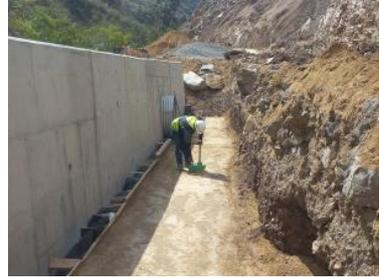
5

Actividades:
PROGRESIVA: KM 15+985 AL KM 16+006

ENSAYO DE DENSIDAD DE CAMPO

SE REALIZA EL ENSAYO DE DENSIDAD DE CAMPO (DENSÍMETRO NUCLEAR) EN LA SUB RASANTE EN LA CAPA N° 1 L.I.

SE REALIZA EN ENSAYO DE DPL EN EL TERRENO DE FUNDACIÓN DEL MURO

SE REALIZA EL ENSAYO DE DENSIDAD DE CAMPO (CONO DE ARENA) EN EL RELLENO ESTRUCTURAL DEL MURO

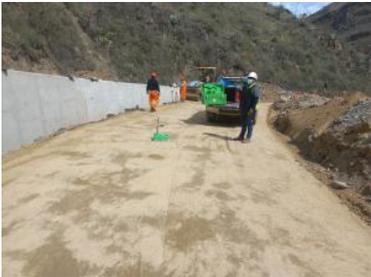
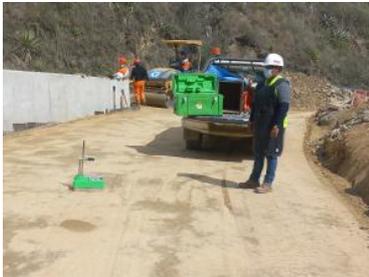
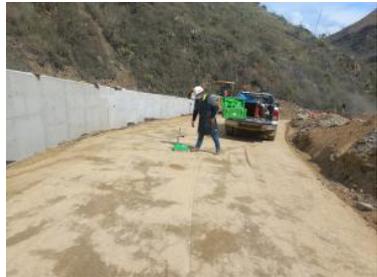
6

Actividades:
PROGRESIVA: KM 15+585 AL KM 15+605

ENSAYO DE DENSIDAD DE CAMPO

SE REALIZA EL ENSAYO DE DENSIDAD DE CAMPO (DENSÍMETRO NUCLEAR) EN LA SUB RASANTE EN LA CAPA N° 1 L.I.

SE REALIZA EN ENSAYO DE DPL EN EL TERRENO DE FUNDACIÓN DEL MURO

SE REALIZA EL ENSAYO DE DENSIDAD DE CAMPO (CONO DE ARENA) EN EL RELLENO ESTRUCTURAL DEL MURO

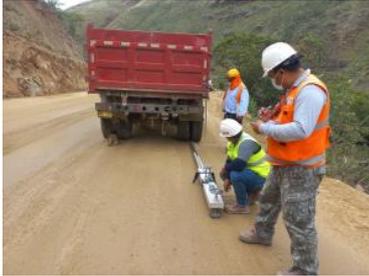
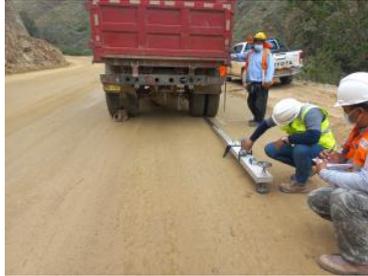
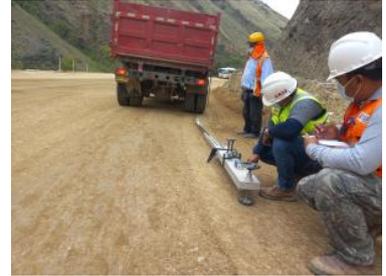
Actividades:
PROGRESIVA: KM 14+510 AL KM 14+700
VIGA BENKELMAN

SE REALIZA EL ENSAYO DE DEFLECTOMETRIA (CAMIÓN VIGA BENKELMAN) EN LA CARPETA ASFÁLTICA

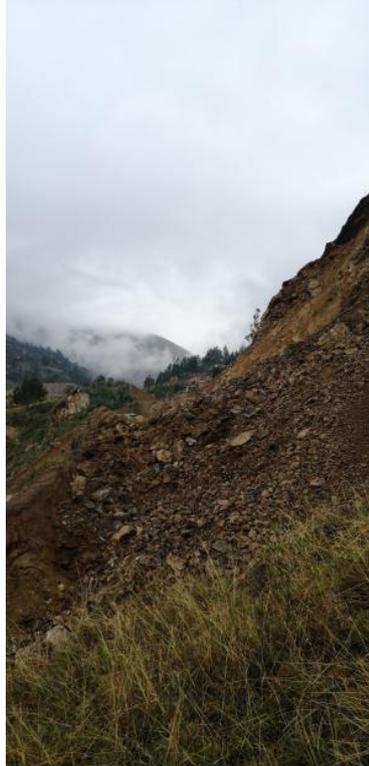
8

PROGRESIVA: KM 21+900

CORTE DE TALUD

200. MOVIMIENTO DE TIERRAS

202.A EXCAVACIÓN EN ROCA FIJA

202.B EXCAVACIÓN EN ROCA SUELTA

202.C EXCAVACIÓN EN MATERIAL SUELTO

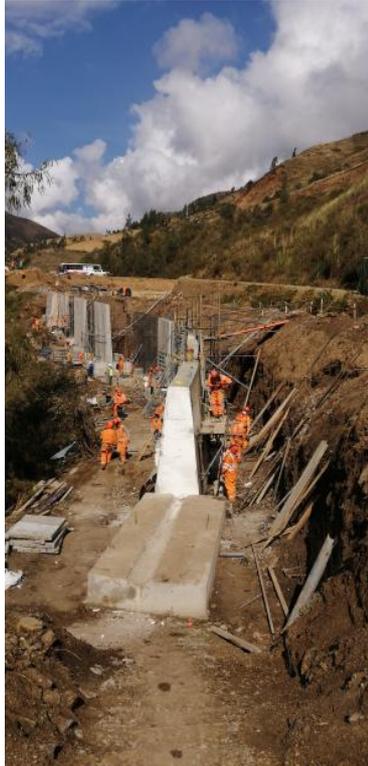
9

Actividades:
PROGRESIVA: KM 20+060
CONSTRUCCIÓN MURO DE CONTENCIÓN
EXCAVACIÓN Y ELIMINACIÓN DEL TERRENO NATURAL
ENCOFRADO DEL MURO CON PANELES FENÓLICOS METALICOS
COLOCACIÓN DE CONCRETO DE F'C=210KG/CM2

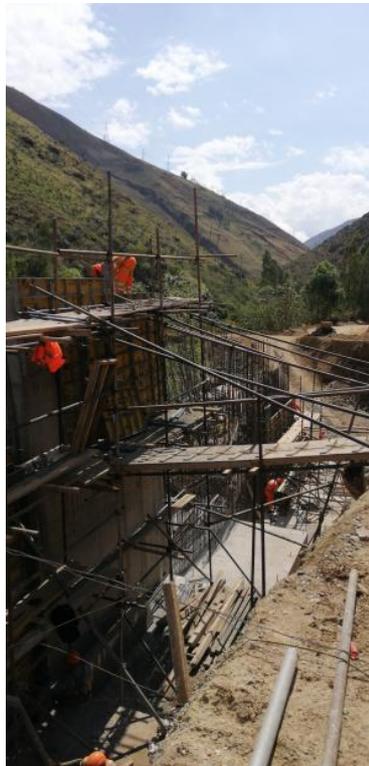
11

PROGRESIVA: KM 15+350

CONSTRUCCIÓN MURO DE CONTENCIÓN

EXCAVACIÓN Y ELIMINACIÓN DEL TERRENO NATURAL

ENCOFRADO DEL MURO CON PANELES FENÓLICOS METALICOS

COLOCACIÓN DE CONCRETO DE F'C=210KG/CM2
