## BITACORA ELECTRÓNICA DE OBRA

| Confirma Bitacora: | Nro Informe: | Fecha Informe: | Nombre De La Obra: | Personal Encargado: |
|---|---|---|---|---|
| Si | Nº 020-PVN - MJQY - 2022 | 08-02-2022 | MEJORAMIENTO DE LA CARRETERA HUANUCO-CONOCOCHA, SECTOR: HUANUCO-LA UNION-HUALLANCA, RUTA PE-3N, HUANUCO - LA UNION - HUALLANCA, TR 3 | MICHAEL JESUS QUISPE YAURI. |

OBRA: MEJORAMIENTO, CONSERVACIÓN POR NIVELES DE SERVICIO Y OPERACIÓN DEL CORREDOR VIAL: HUANUCO – LA UNIÓN – HUALLANCA – DV. ANTAMINA/ EMP. PE-3N (TINGO CHICO) – NUEVAS FLORES – LLATA – ANTAMINA, TRAMO III.

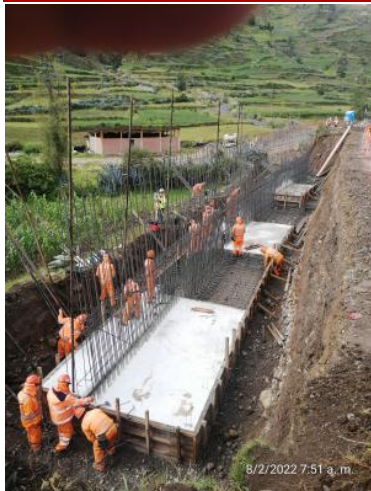
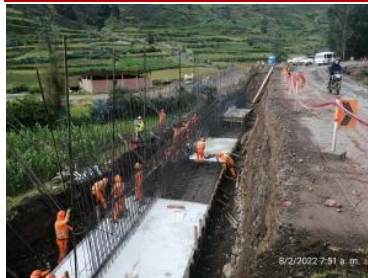
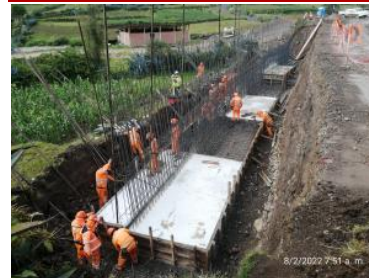
PROGRESIVA: KM 120+165

CONSTRUCCIÓN MURO DE CONTENCIÓN

EXCAVACIÓN Y ELIMINACIÓN DEL TERRENO NATURAL

ENCOFRADO DEL MURO CON PANELES FENÓLICOS METALICOS

COLOCACIÓN DE CONCRETO PARA ZAPATA DE F'C = 210 KG/CM2

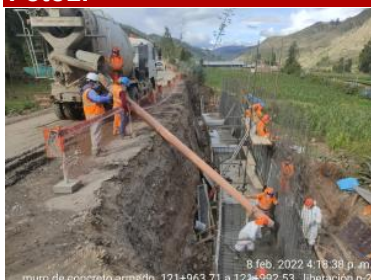
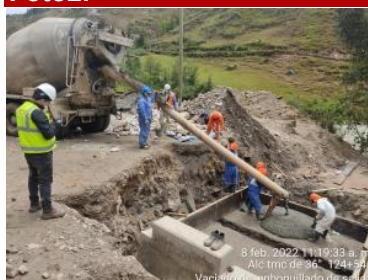
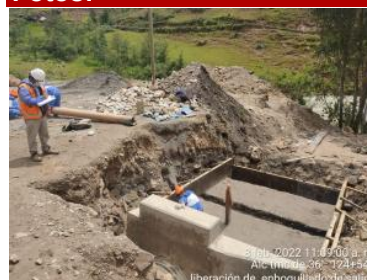
PROGRESIVA: KM 124+546

CONSTRUCCIÓN DE ALCANTARILLA

EXCAVACIÓN PARA CONSTRUCCIÓN DE ALCANTARIA DE TMC

SE VERIFICA EL COLOCADO DE CONCRETO DE F'C=175 KG/CM2 EN LAS ALCANTARILLAS

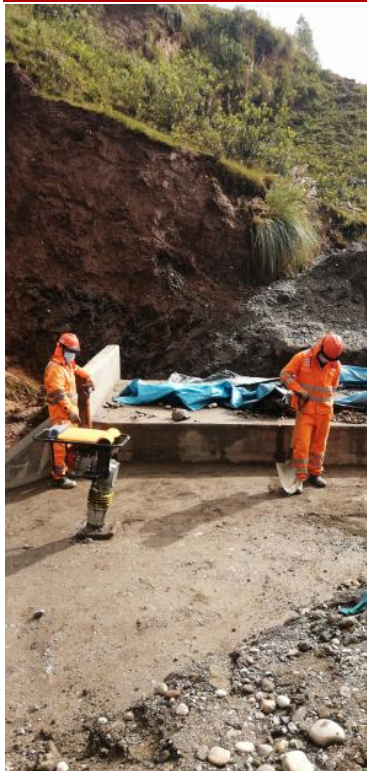
PROGRESIVA: KM 120+165

RELLENO DE MUROS

RELLENO DE MATERIAL ESTRUCTURAL POR CAPAS

RELLENO DE MATERIAL ESTRUCTURAL DE CANTERA

EL ENSAYO DE DENSIDAD DE CAMPO (CONO DE ARENA) MURO DE CONTENCIÓN

COLOCACIÓN DE RELLENO COMPACTADO POR CAPAS CADA 0.20 M EN LADO DERECHO DE LA VÍA, VERIFICADO POR TOPOGRAFÍA Y LABORATORIO DE SUELOS DE SUPERVISIÓN

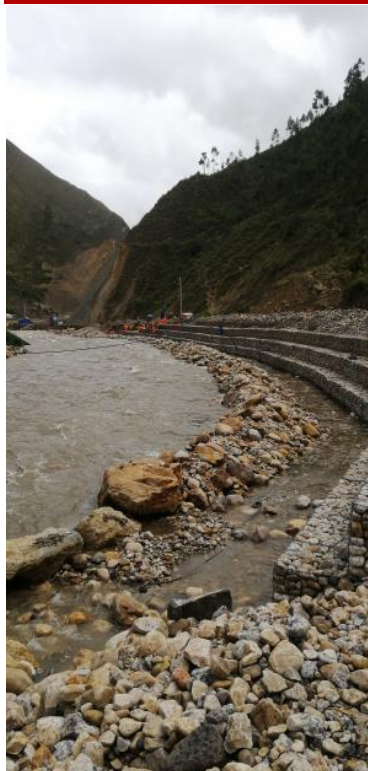
PROGRESIVA: KM 130+650

DEFENSA RIBEREÑA

GAVIONES TIPO CAJA

CONSTRUCCIÓN MURO DE GAVIONES
