BITACORA ELECTRÓNICA DE OBRA

REGISTRO DE LA BITACORA Y FOTO DEL CUADERNO DE OBRA

OBRA: CONSERVACIÓN POR NIVELES DE SERVICIO, OPERACIÓN DEL CORREDOR VIAL HUÁNUCO – LA UNIÓN – HUALLANCA DV. ANTAMINA/ EMP. PE-3N (TINGO CHICO) – NUEVAS FLORES – LLATA – ANTAMINA – TRAMO I
 CONTRATISTA: CHINA RAILWAY 20 BUREAU GROUP CORPORATION
 SUPERVISOR: CONSORCIO SUPERVISOR LOUIS BERGER - HOB

Panel Fotográfico de la Bitacora de Obras

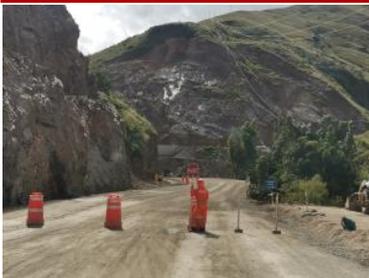
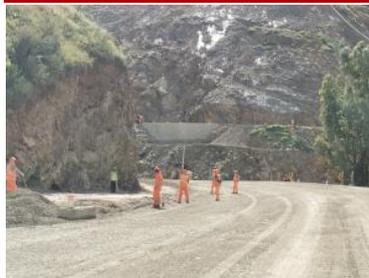
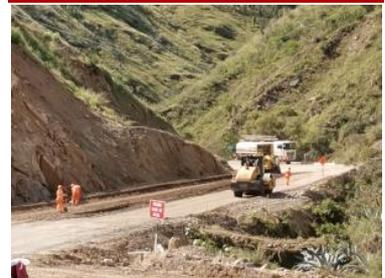
Progresiva: km 15+350 aproximadamente
 400.PAVIMENTOS
 400.ACAPAS ANTICONTAMINANTES SUBBASES Y BASES
 402.ASub base Granular
 403.ABase Granular

Personal aproximado verificado en campo: 1 Capataz, 3 personal de piso y 3 vigías, además de personal de topografía conformado por 1 topógrafo y 2 ayudantes.
 Equipos aproximados verificados en campo: 1 Retroexcavadora, 2 Motoniveladora, 1 Rodillo, 1 Camión Cisterna de Agua y 2 Volquetes con sus respectivos operadores.
 Actividades verificadas por personal profesional, técnico y auxiliar del CR20 y del Consorcio HOB. Se sugirió el control adecuado de los procesos constructivos al Consorcio HOB, a fin de garantizar la calidad y durabilidad de la obra. Así como el cumplimiento de los protocolos de seguridad y salud en el trabajo para la actividad y la adecuada disposición de residuos a fin de su posterior transporte.

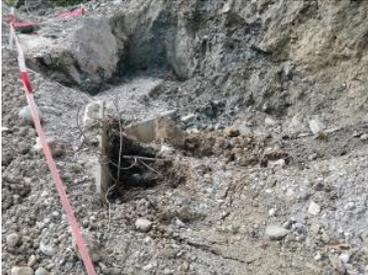
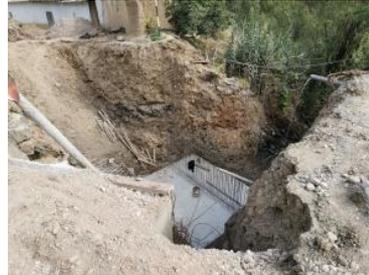
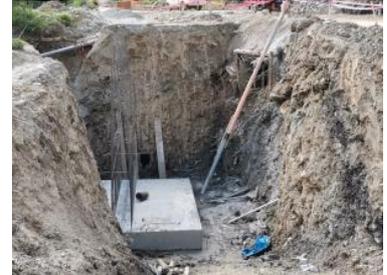
2

Progresiva: km 17+312
500DRENAJE
504.AAcero de refuerzo

Personal aproximado verificado en campo: Ninguno
Equipos aproximados verificados en campo: Ninguno
Al momento de la inspección visual no se aprecia, actividad de ejecución alguna.
Se toma conocimiento que el personal en el frente de trabajo es compartido con el frente de trabajo de construcción de alcantarilla tipo Marco en el km 17+424
