## BITACORA ELECTRÓNICA DE OBRA

| Confirma Bitacora: | Nro Informe: | Fecha Informe: | Nombre De La Obra: | Personal Encargado: | | |
|---|---|---|---|---|---|--|
| Si | N °<br>068-<br>PVN<br>-<br>MJQ<br>Y -<br>2022 | 23 -<br>04 -<br>2022 | MEJORAMIENTO DE LA CARRETERA HUANUCO-CONOCOCHA, SECTOR: HUANUCO-LA UNION-HUALLANCA, RUTA PE-3N, HUANUCO - LA UNION - HUALLANCA, TR 3 | MICHAEL JESUS QUISPE YAURI. | | |

OBRA: MEJORAMIENTO, CONSERVACIÓN POR NIVELES DE SERVICIO Y OPERACIÓN DEL CORREDOR VIAL: HUANUCO – LA UNIÓN – HUALLANCA – DV. ANTAMINA/ EMP. PE-3N (TINGO CHICO) – NUEVAS FLORES – LLATA – ANTAMINA, TRAMO III.

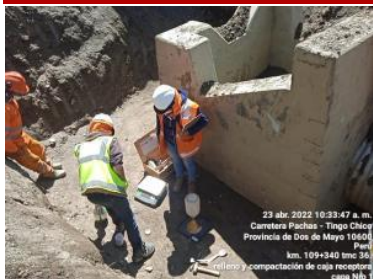
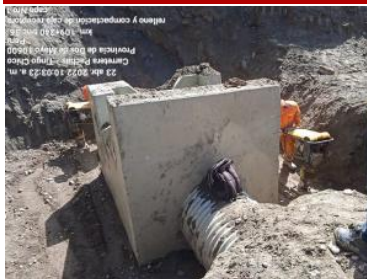
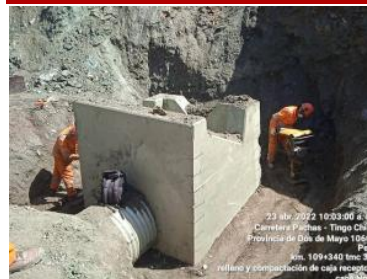
PROGRESIVA: KM 109+340

CONSTRUCCIÓN DE ALCANTARILLA

EXCAVACIÓN PARA CONSTRUCCIÓN DE ALCANTARIA DE TMC

SE VERIFICA EL COLOCADO DE CONCRETO DE F'C=175 KG/CM2 EN LAS ALCANTARILLAS

ALC. TMC Ø 36", SE PROCEDIO CON LA COLOCACIÓN DE CONCRETO F'C.175 KG/CM2, EN EL CABEZAL CON ALAS DE SALIDA.

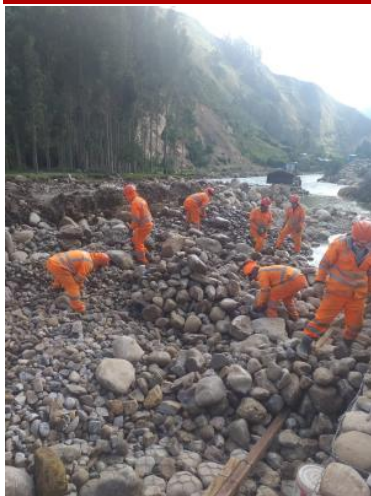
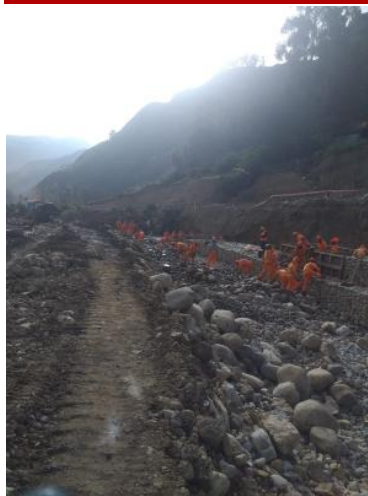
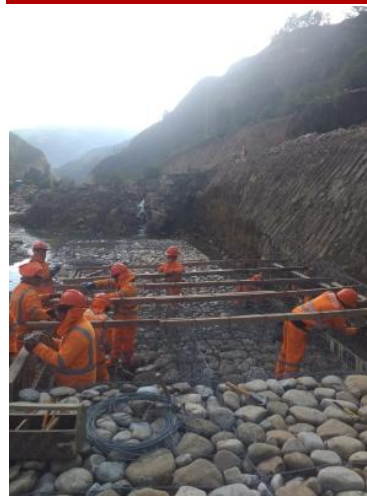
PROGRESIVA: KM 133+400

ENROCADO

DEFENSA RIBEREÑA GAVIONES

CONSTRUCCIÓN DE LA DEFENSA RIBEREÑA CON PIEDRAS DE RIO

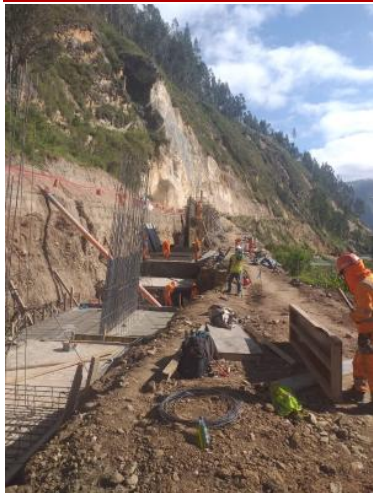
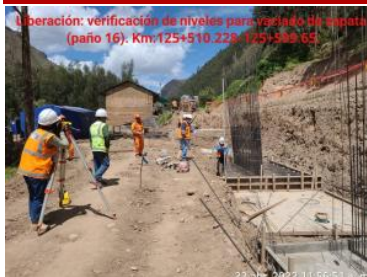
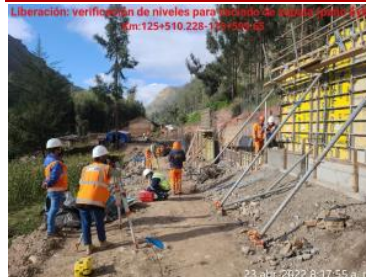
PROGRESIVA: KM 125+510

CONSTRUCCIÓN MURO DE CONTENCIÓN

EXCAVACIÓN Y ELIMINACIÓN DEL TERRENO NATURAL

ENCOFRADO DEL MURO CON PANELES FENÓLICOS METALICOS

COLOCACIÓN DE CONCRETO PARA SOLADO DE F'C = 100 KG/CM2

COLOCACIÓN DE CONCRETO PARA ZAPATA DE F'C = 210 KG/CM2

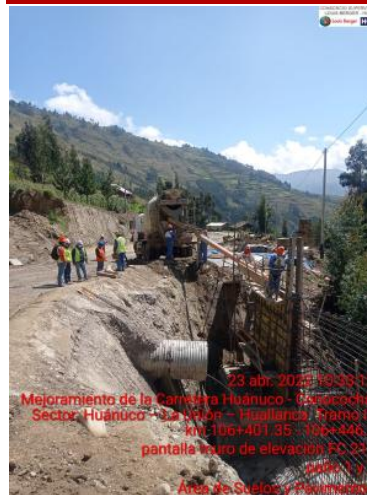
PROGRESIVA: KM 106+401

CONSTRUCCIÓN MURO DE CONTENCIÓN

EXCAVACIÓN Y ELIMINACIÓN DEL TERRENO NATURAL

ENCOFRADO DEL MURO CON PANELES FENÓLICOS METALICOS

COLOCACIÓN DE CONCRETO PARA SOLADO DE F'C = 100 KG/CM2

COLOCACIÓN DE CONCRETO PARA ZAPATA DE F'C = 210 KG/CM2
