## BITACORA ELECTRÓNICA DE OBRA

| Confirma Bitacora: | Nro Informe: | Fecha Informe: | Nombre De La Obra: | Personal Encargado: | | |
|---|---|---|---|---|---|--|
| Si | N °<br>085-<br>PVN<br>-<br>MJQ<br>Y -<br>2022 | 1 4 -<br>0 5 -<br>2022 | MEJORAMIENTO DE LA CARRETERA HUANUCO-CONOCOCHA, SECTOR: HUANUCO-LA UNION-HUALLANCA, RUTA PE-3N, HUANUCO - LA UNION - HUALLANCA, TR 3 | MICHAEL JESUS QUISPE YAURI. | | |

OBRA: MEJORAMIENTO, CONSERVACIÓN POR NIVELES DE SERVICIO Y OPERACIÓN DEL CORREDOR VIAL: HUANUCO – LA UNIÓN – HUALLANCA – DV. ANTAMINA/ EMP. PE-3N (TINGO CHICO) – NUEVAS FLORES – LLATA – ANTAMINA, TRAMO III.

(TINGO CHICO - LA UNIÓN - HUALLANCA) TRAMO III DEL KM 102+819 AL KM 150+421  
LONG: 47.602 KM

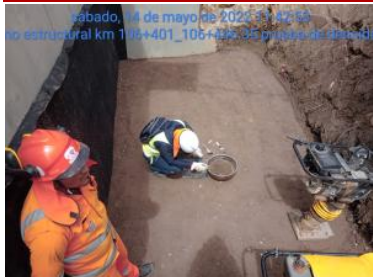
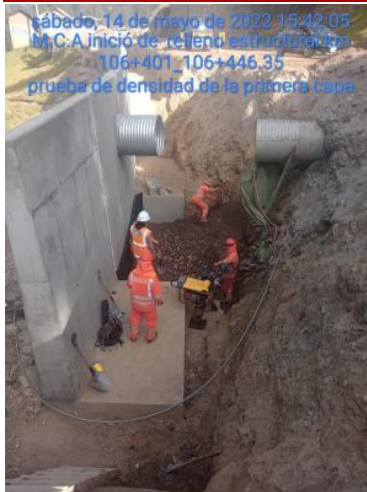
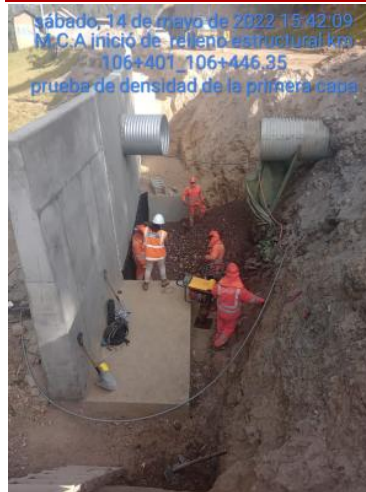
PROGRESIVA: KM 106+406

RELLENO DE MUROS

RELLENO DE MATERIAL ESTRUCTURAL POR CAPAS

RELLENO DE MATERIAL ESTRUCTURAL DE CANTERA

EL ENSAYO DE DENSIDAD DE CAMPO (CONO DE ARENA) MURO DE CONTENCIÓN

COLOCACIÓN DE RELLENO COMPACTADO POR CAPAS CADA 0.20 M EN LADO DERECHO DE LA VÍA, VERIFICADO POR TOPOGRAFÍA Y LABORATORIO DE SUELOS DE SUPERVISIÓN

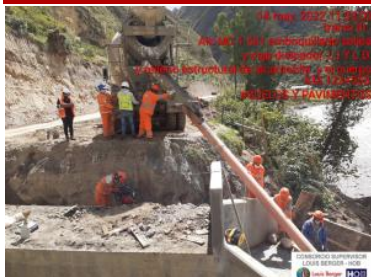
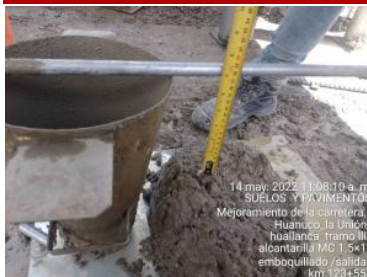
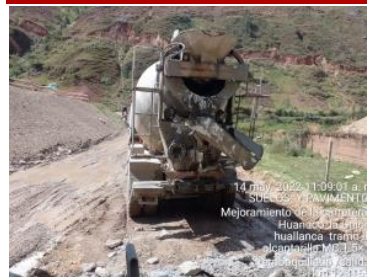
PROGRESIVA: KM 123+553

CONSTRUCCIÓN MURO DE CONTENCIÓN

EXCAVACIÓN Y ELIMINACIÓN DEL TERRENO NATURAL

ENCOFRADO DEL MURO CON PANELES FENÓLICOS METALICOS

COLOCACIÓN DE CONCRETO PARA SOLADO DE F'C = 100 KG/CM2

COLOCACIÓN DE CONCRETO PARA ZAPATA DE F'C = 210 KG/CM2

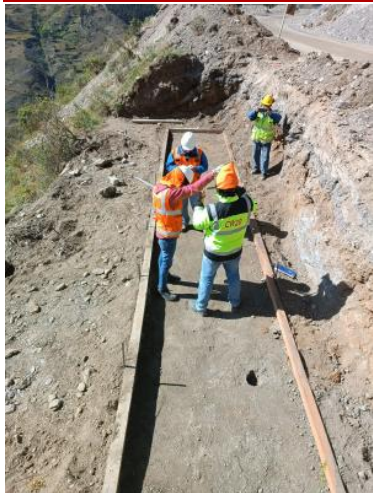
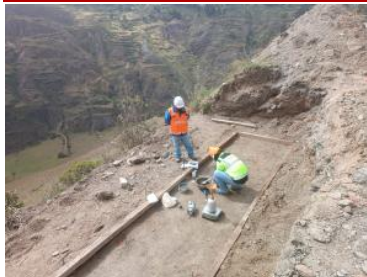
PROGRESIVA: KM 108+840

ENSAYO DE DENSIDAD DE CAMPO

SE REALIZA EL ENSAYO DE DENSIDAD DE CAMPO (DENSÍMETRO NUCLEAR) EN LA SUB RASANTE EN LA CAPA N° 1 L.I.

SE REALIZA EN ENSAYO DE DPL EN EL TERRENO DE FUNDACIÓN DEL MURO

SE REALIZA EL ENSAYO DE DENSIDAD DE CAMPO (CONO DE ARENA) EN EL RELLENO ESTRUCTURAL DEL MURO

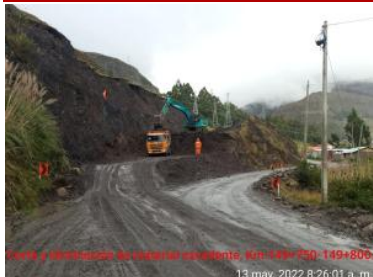
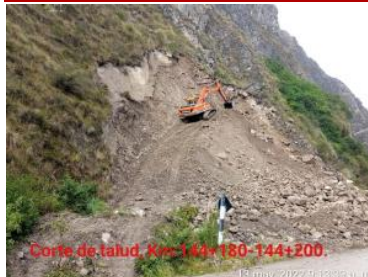
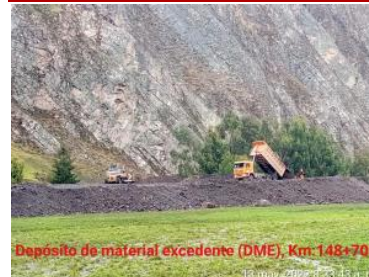
PROGRESIVA: KM 149+800

CORTE DE TALUD

202.A EXCAVACIÓN EN ROCA FIJA

202.B EXCAVACIÓN EN ROCA SUELTA

202.C EXCAVACIÓN EN MATERIAL SUELTO

203.A REMOCIÓN DE DERRUMBES

VERIFICACIÓN DE CORTE DE TALUD KM. 149+750 AL KM. 149+780.
