BITACORA ELECTRÓNICA DE OBRA

OBRA: MEJORAMIENTO, CONSERVACIÓN POR NIVELES DE SERVICIO Y OPERACIÓN DEL CORREDOR VIAL: HUANUCO – LA UNIÓN – HUALLANCA – DV. ANTAMINA/ EMP. PE-3N (TINGO CHICO) – NUEVAS FLORES – LLATA – ANTAMINA, TRAMO III.

(TINGO CHICO - LA UNIÓN - HUALLANCA) TRAMO III DEL KM 102+819 AL KM 150+421
LONG: 47.602 KM

Panel Fotográfico de la Bitacora de Obras

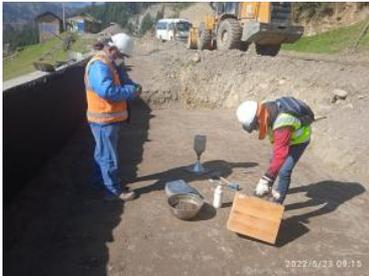
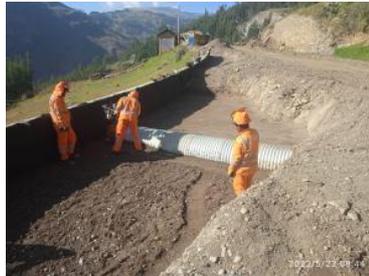
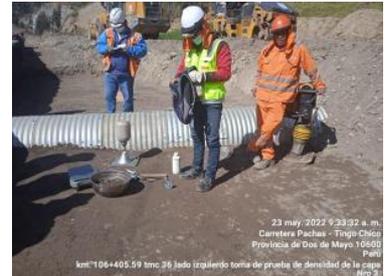
PROGRESIVA: KM 106+450

RELLENO DE MUROS

RELLENO DE MATERIAL ESTRUCTURAL POR CAPAS

RELLENO DE MATERIAL ESTRUCTURAL DE CANTERA

EL ENSAYO DE DENSIDAD DE CAMPO (CONO DE ARENA) MURO DE CONTENCIÓN

COLOCACIÓN DE RELLENO COMPACTADO POR CAPAS CADA 0.20 M EN LADO DERECHO DE LA VÍA, VERIFICADO POR TOPOGRAFÍA Y LABORATORIO DE SUELOS DE SUPERVISIÓN

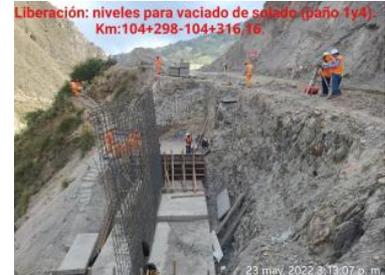
PROGRESIVA: KM 106+593

CONSTRUCCIÓN MURO DE CONTENCIÓN

EXCAVACIÓN Y ELIMINACIÓN DEL TERRENO NATURAL

ENCOFRADO DEL MURO CON PANELES FENÓLICOS METALICOS

COLOCACIÓN DE CONCRETO PARA SOLADO DE F'C = 100 KG/CM2

COLOCACIÓN DE CONCRETO PARA ZAPATA DE F'C = 210 KG/CM2

EN EL MCA KM 106+593.00 AL 106+622.22 SE REALIZARON LOS TRABAJOS DE ENCOFRADO EN LA PANTALLA DE ELEVACIÓN EN EL PAÑO 3.

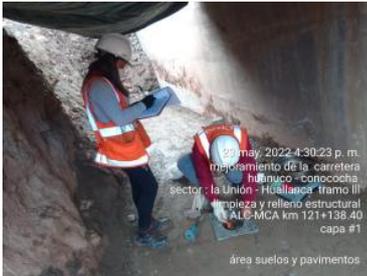
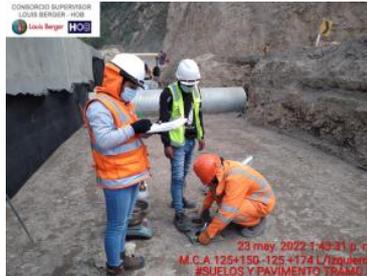
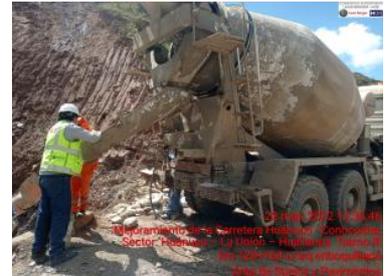
PROGRESIVA: KM 121+138

RELLENO DE MUROS

RELLENO DE MATERIAL ESTRUCTURAL POR CAPAS

RELLENO DE MATERIAL ESTRUCTURAL DE CANTERA

EL ENSAYO DE DENSIDAD DE CAMPO (CONO DE ARENA) MURO DE CONTENCIÓN

COLOCACIÓN DE RELLENO COMPACTADO POR CAPAS CADA 0.20 M EN LADO DERECHO DE LA VÍA, VERIFICADO POR TOPOGRAFÍA Y LABORATORIO DE SUELOS DE SUPERVISIÓN
